# *Restoration of the Roman Arch of Medinaceli, Soria*

Rodrigo de la Torre  
Martín-Romo,  
José María Rincón  
Arche

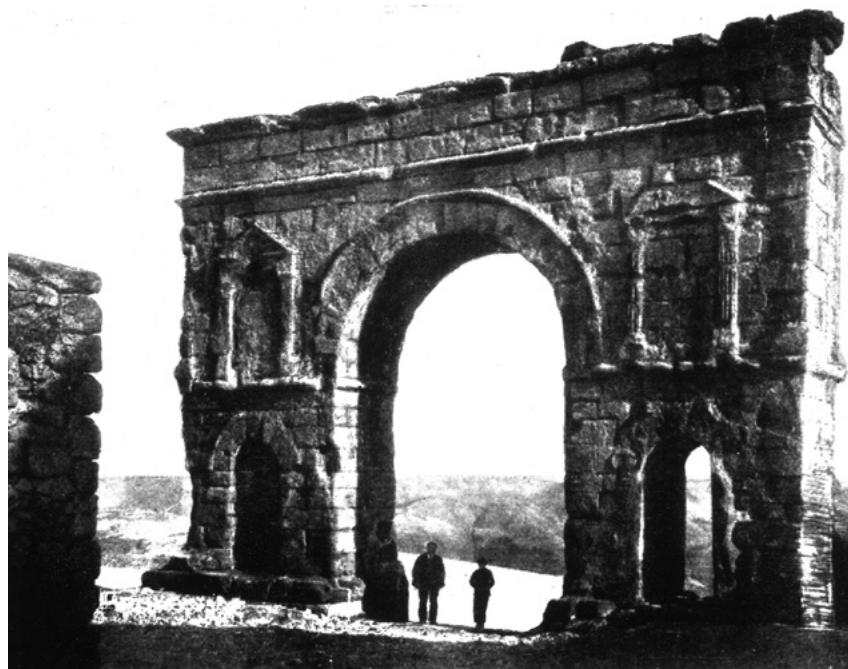
< Arch of Medinaceli today | Arco de Medinaceli en la actualidad | Arco de Medinaceli na actualidade (José María Rincón)

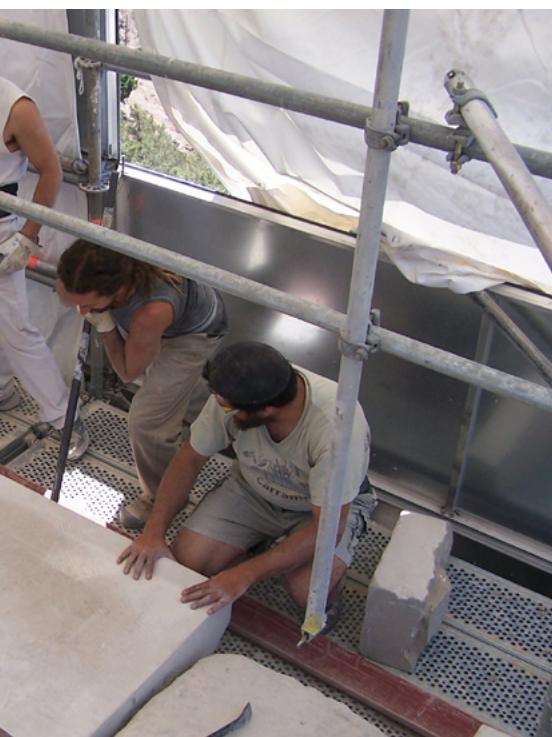
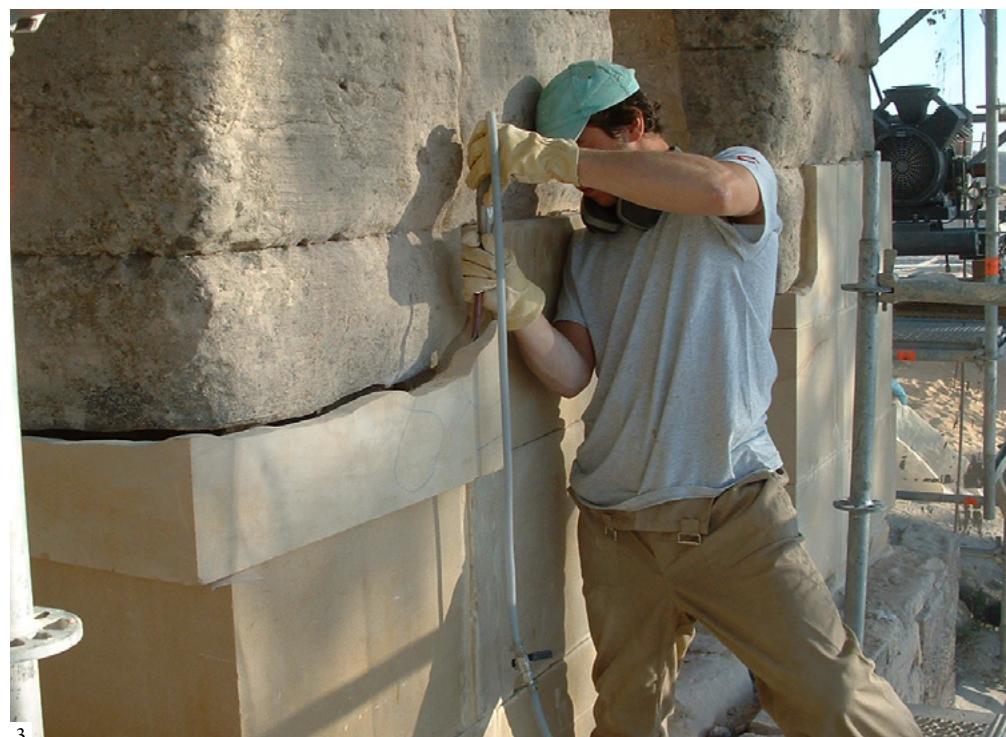
Detail of the air vent installed in a joint, prior to the filling injection to the interior | Detalle del respiradero instalado en una junta, previo a la inyección del interior | Pormenor da ventilação instalada numa das juntas, antes da injecção do interior (Rodrigo de la Torre)
