Detección de infiltración por causas accidentales con termografía infrarroja: estudio de caso

Detection of infiltration from accidental causes with infrared thermography: case study

Para mostrar la aplicación de la termografía infrarroja pasiva en la detección de infiltración por causas accidentales, se realizaron inspecciones en una edificación. El edificio elegido fue un condominio multifamiliar construido hace unos cincuenta años, consta de doscientas unidades residenciales, diez por piso.

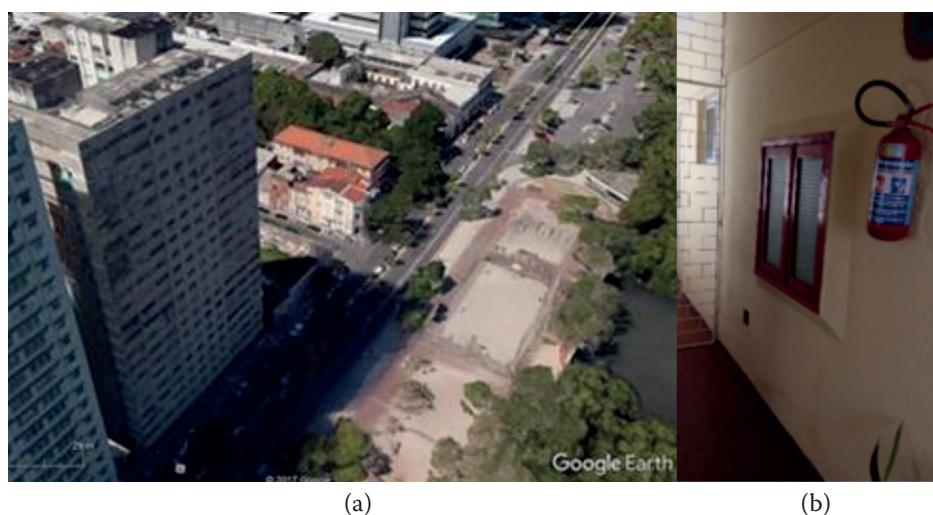
Figura 1. Condominio multifamiliar: a) fachada principal (Google Earth, 2017); (b) corredor

El edificio está ubicado en Rua da Aurora, Boa Vista, Recife / PE, como se muestra en la Figura 1a, siendo los corredores (Figura 1b) las áreas estudiadas, ya que mostraron signos de infiltración en algunos sectores, además de la ocurrencia de alto consumo de agua en las áreas compartidas del edificio.
