INTERVENCIÓN EN EL PATRIMONIO DEFENSIVO DE AYAMONTE

Ana María Mateos Gómez. Arquitecta

1.- TORRE ALMENARA DE CANELA

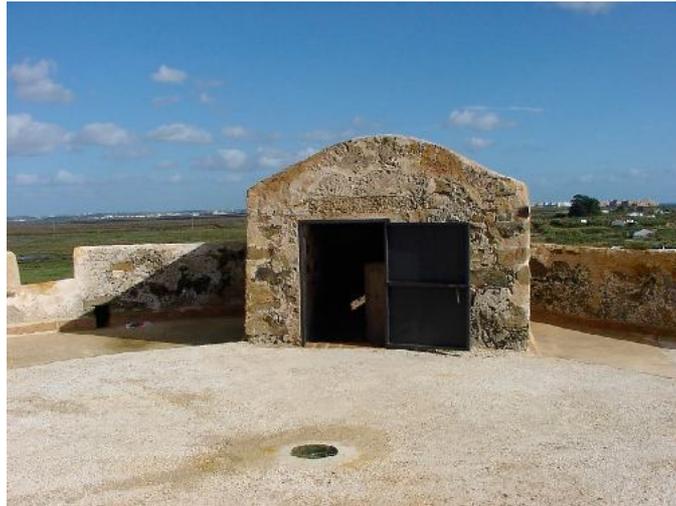
Garita de acceso a la cubierta (2002)

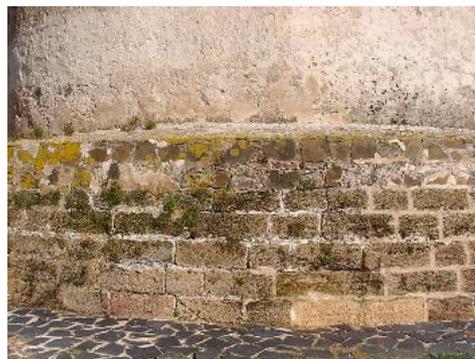
mampuesta por su exterior, y el mismo presenta bastantes desconchones, pero cuyo aspecto general es aceptable ya que le dan carácter de construcción antigua que debería respetarse.

Presenta una ligera inclinación todo el conjunto de la torre, incluido su anillo de base, debido a algún asentamiento del terreno de apoyo.

Paramentos exteriores. Plinto (2002)

En el interior se ha solado la planta principal con ladrillo basto de tejar, reparación de escalera interior de piedra, reparación de grietas con mortero de cal, eliminación de pintadas, instalación eléctrica y de iluminación, así como adecentamiento general del conjunto. En cubierta realización de puerta de acceso, reparación de esta con una zona hormigonada, así como de almenas y fábricas en general. En exteriores reparación con mortero de cal en fisuras y restitución de algunas piedras en paramentos.

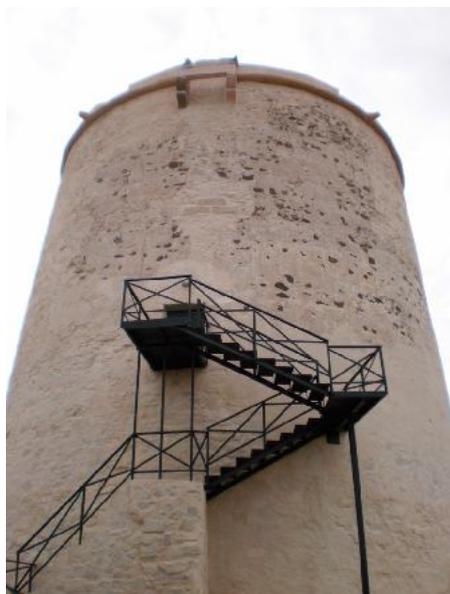
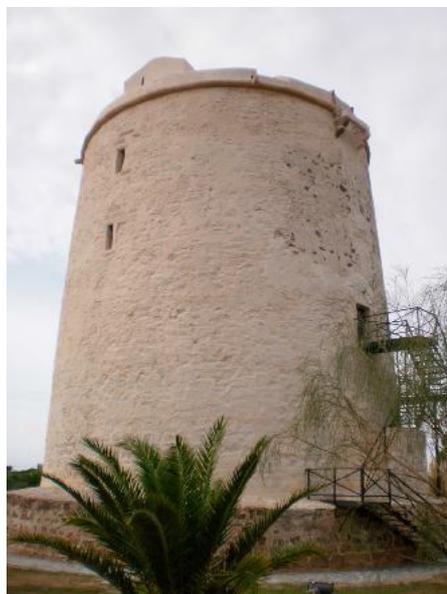
Acceso y matacán defensivo superior
(2009)

- Por último, la reconstrucción de parte del antiguo matacán, mediante la adición de piedra arenisca a los restos existente.

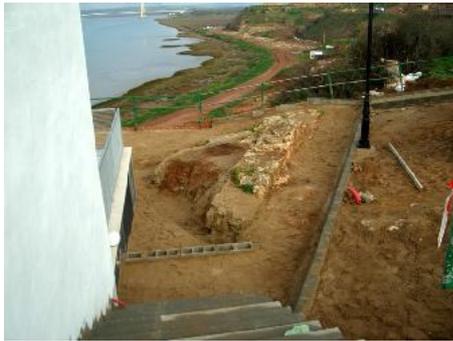
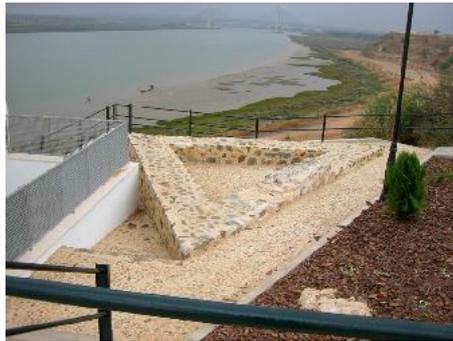
La estructura en sí presentaba un alto grado de deterioro siendo el paramento Este el mejor conservado con parte de fábrica de mampuestos careados hasta una cota máxima de + 0,50 m. sobre la rasante de cimientos.

Antes (2004)

Después (2006)

Urbanización General. La urbanización necesaria para la puesta en valor del bonete, independientemente del objeto en sí y lo ya expresado de pavimentación adyacente específica, se concretó en la ampliación de la zona proyectada aumentando las partidas concretas de pavimentos, de muros de contención y escaleras al tener que adaptar la urbanización original a las nuevas plataformas de distinto nivel. También se ejecutó nueva superficie ajardinada

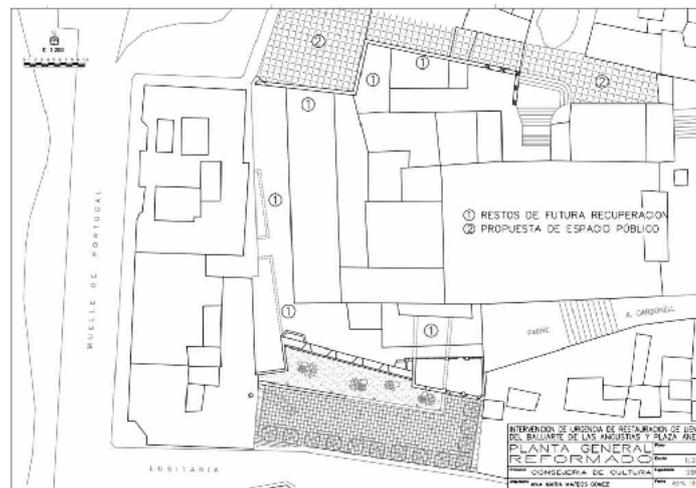
Fig. 37. Proyecto de intervención (1998-2000)

El estado de conservación de los muros existentes es aceptable, con deterioros superficiales del paramento y alguna zona erosionada de cimientos.

En lo que se refiere al lienzo en sí a restaurar, de composición mixta de piedra y argamasa, se eliminaron los añadidos de tabiques sobre almenas, se consolidaron las partes deterioradas y se eliminaron los restos de revestimientos para dejar la fábrica vista, a excepción de la ampliación reciente de la estancia parroquial, donde el revestimiento se realizó de mortero de cal para diferenciarlo del resto.
