# **INTERVENCIÓN EN EL HORNABEQUE DE LA CABEZA DEL PUENTE DE PALMAS DE BADAJOZ**

**JOSÉ ANTONIO ESPADA BELMONTE**

Arqueólogo

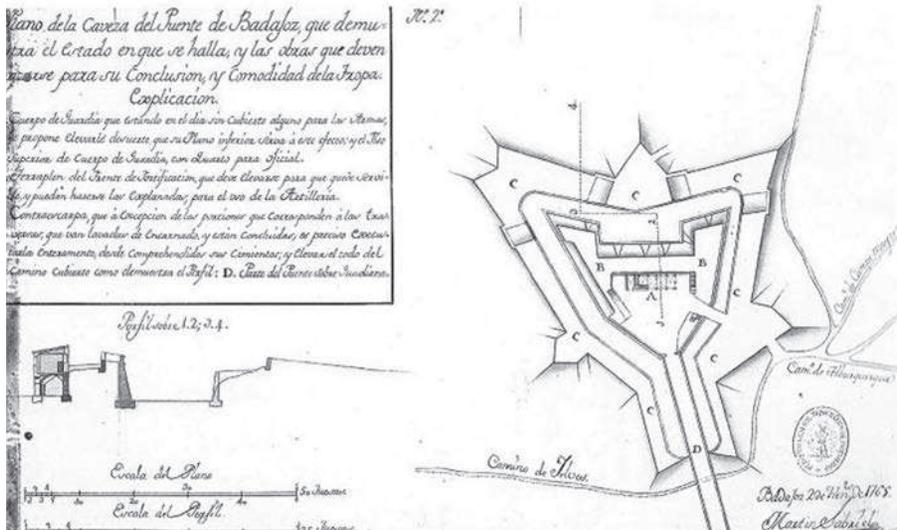
Lámina 3

Es hacia 1765 cuando se realiza la primera gran reforma: el plano de Martín Gabriel (Lámina 3) no solo aporta una descriptivista reproducción en planta y doble sección del hornabeque, sino que en su cartela están grafiadas las obras que se han de acometer y las que eran preexistentes a esa fecha. Así transcribo: “Plano de la cabeza del puente de Badajoz que demuestra el estado en que se halla, y las obras que deben hacerse para su conclusión, y comodidad de la Tropa”. En el mismo explica

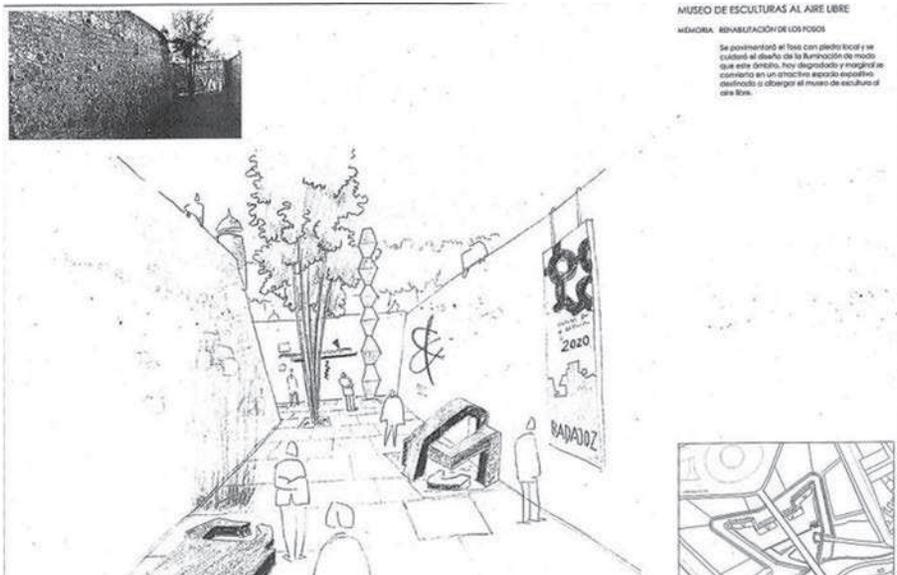
Lámina 5

Si bien la fortificación había recibido algunas obras de mantenimiento en los años 1990, su posterior falta de atención la llevaron de nuevo casi al mismo estado de degradación que antes de las mismas. Es por ello que la CHG asume la recuperación total del hornabeque para la ciudadanía. Se encarga la redacción del denominado Proyecto de Rehabilitación del Hornabeque “Cabeza Del Puente De Palma” al equipo de arquitectura Ruiz-Larrea & Asociados, S.L. Este presenta un proyecto que contempla la conversión del monumento en museo de escultura contemporánea al aire libre y centro de información turística, todo ello rodeado por un jardín exento que elimina camino cubierto, traveses, parapetos y glacis, no llegando a considerar ni la preservación de la popular Fuente de la rana (Lámina 5). Los materiales a emplear son todos ellos moder-
