A LA VERA DEL CAMINO DE SANTIAGO: OBRAS DE RESTAURACIÓN DE LA IGLESIA DE SAN PEDRO DE LA RÚA DE ESTELLA (2009-2012)

José Luis FRANCHEZ APECECHEA
jfrancha@navarra.es

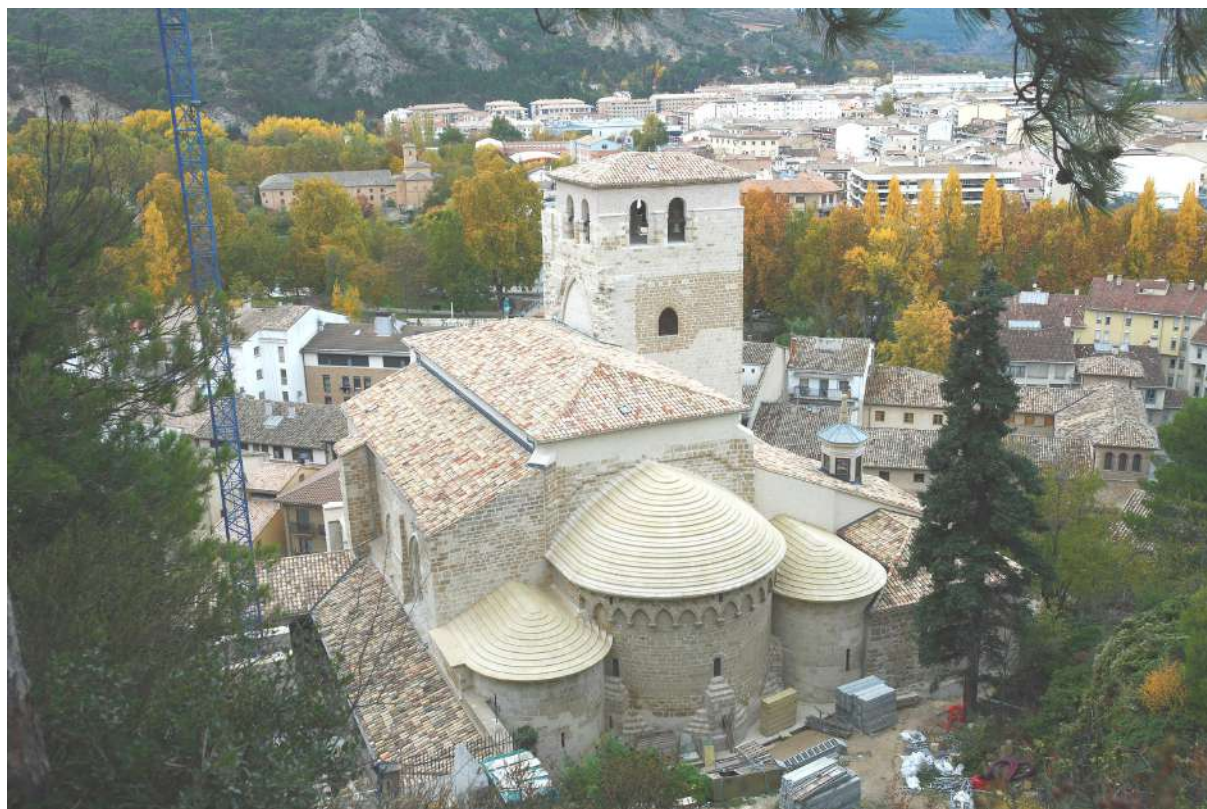
Vista exterior con las obras de las cubiertas y fachadas acabadas.

Tanto las cubiertas de teja del templo como las estructuras que las soportaban estaban en mal estado, con problemas de filtraciones del agua de lluvia. En el transcurso de las obras, se descubrieron en la cabecera principal, bajo la teja, restos de la primitiva cubierta de sillar de piedra de sección trapezoidal. Este dato confirmó la propuesta del proyecto para reconstruir una cubierta de piedra caliza que recuperara la solución constructiva original, al igual que habíamos resuelto años atrás en la iglesia de Santa M^a Jus del Castillo.

En la nave central se desmontó la estructura de madera de cubierta, muy deteriorada y reparada en varias ocasiones, y se sustituyó por otra nueva de madera laminada. La estructura desmontada ocultaba los pilares y capiteles de las pilastras góticas de la nave original, que se conservaban por encima de la bóveda barroca de ladrillo de la nave central, así como pinturas, también góticas, que se han limpiado y consolidado, y que ahora son visibles y visitables.

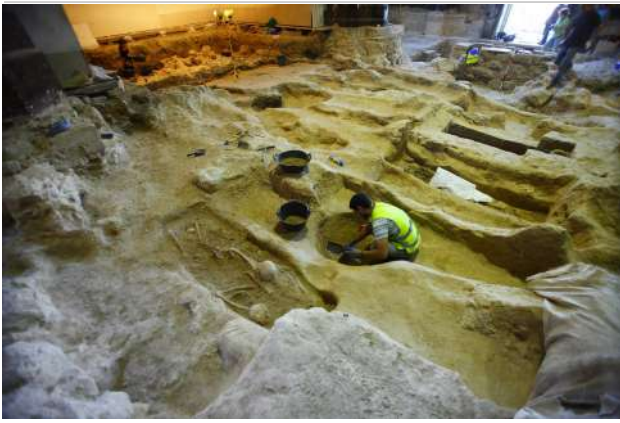
Excavación arqueológica del interior.

En primer lugar, se abordó una excavación en área del interior del templo, que incluyó las tres naves y sus cabeceras y la sacristía. Quedó fuera de la excavación la capilla de San Andrés. Cabe resumir que los trabajos de excavación arqueológica confirmaron el uso sepulcral del templo con abundantes enterramientos datados del siglo XV al XVIII. Especial importancia tuvo el descubrimiento de la cripta funeraria de los Mariscales de Navarra, de la que existía constancia documental, situada en el anteábside de la capilla mayor, así como el conocimiento de la configuración primitiva en dos niveles que tuvo esta capilla, que se recuperó en las obras

Terminada la excavación, los restos arqueológicos hallados se protegieron y toda el área de excavación se cubrió con grava. La escalinata construida por el cantero estellés Cayetano Echauri en 1903, que salvaba el fuerte desnivel entre la nave central y el presbiterio, y que se desmontó para abordar la excavación arqueológica del ábside central, se depositó bajo la nueva solera del tercer tramo de la nave lateral norte (capilla de la Virgen del Rosario) y del sotacoro. Se tomó esta decisión con el objeto de garantizar que esas piezas quedaran en el interior del templo, vinculadas al propio edificio, de tal manera que, si fuere el caso, generaciones futuras puedan recuperarlas.

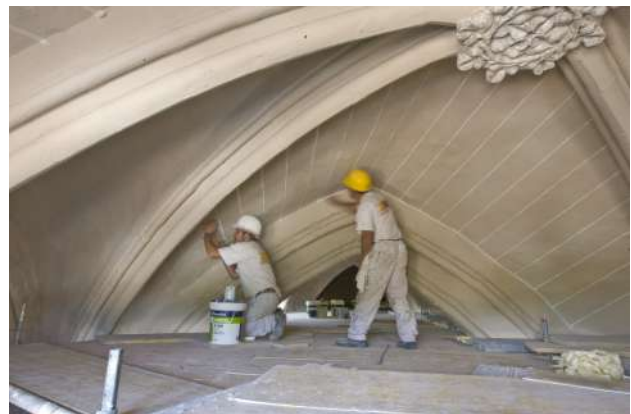
Pintado del despiece en bóvedas.

Durante el estudio de los paramentos quedó confirmado que la iglesia desde sus orígenes estuvo pintada. El revestimiento pictórico era un acabado inherente a la arquitectura, ya que no se concebía el espacio litúrgico desnudo de color. El color se empleaba como manera de potenciar la arquitectura y dotarla en ocasiones de un contenido simbólico y catequético para captar la atención de los fieles. Se constató que así había sido a lo largo de toda la historia del templo, aunque con un estilo y unos colores diferentes en cada época. Lo que se comprobó, como en tantas otras iglesias medievales, era que el despiece imitando los sillares en paramentos y bóvedas era un recurso decorativo empleado con continuidad, aunque con variantes de tamaño, línea y color, desde la época medieval hasta el siglo XX. Por lo tanto, la capa pictórica aplicada en las obras, una más en la larga vida constructiva del templo, se ajustó a este criterio y se despiezaron bóvedas, arcos, pilares, muros y ventanales, siguiendo un aparejo constructivo en piedra, no el propio de la fábrica sino uno nuevo modulado a todos y cada uno de esos elementos arquitectónicos. Se optó por aplicar un color de fondo en los paramentos y bóvedas de las naves que entonara con la cabecera y un despiece en color blanco. Se trata de una capa pictórica removible que mantiene independencia con las capas pictóricas históricas que se conservan debajo.
