RESTAURACIÓN DE LA TORRE DE SANTA MARÍA DEL CASTILLO EN LA ALCAZABA DE BADAJOZ

Carmen Cienfuegos Bueno

Lo que a continuación se describe tiene su causa en las obras de restauración de la torre de Santa María del Castillo, –o de la See– en la Alcazaba de Badajoz, financiadas por el Ministerio de Fomento y ejecutadas por la empresa UTE MISTURAS S.A. - GED INTEGRAL S.A. Aunque el proyecto de ejecución había sido redactado en 2015, las obras no comenzaron hasta dos años después, el día 3 de julio de 2017, concluyéndose oficialmente el día 21 de febrero de 2018. Formaron parte de la dirección facultativa la arquitecta que suscribe, con la colaboración de los arquitectos Carlos Franco Cienfuegos y Jesús Boraita Narváez, y el arquitecto técnico José Joaquín Escribano Mediero. El seguimiento y supervisión arqueológica de la obra estuvo a cargo de la empresa Tera, S.L., siendo el arqueólogo responsable José Manuel Márquez Gallardo.

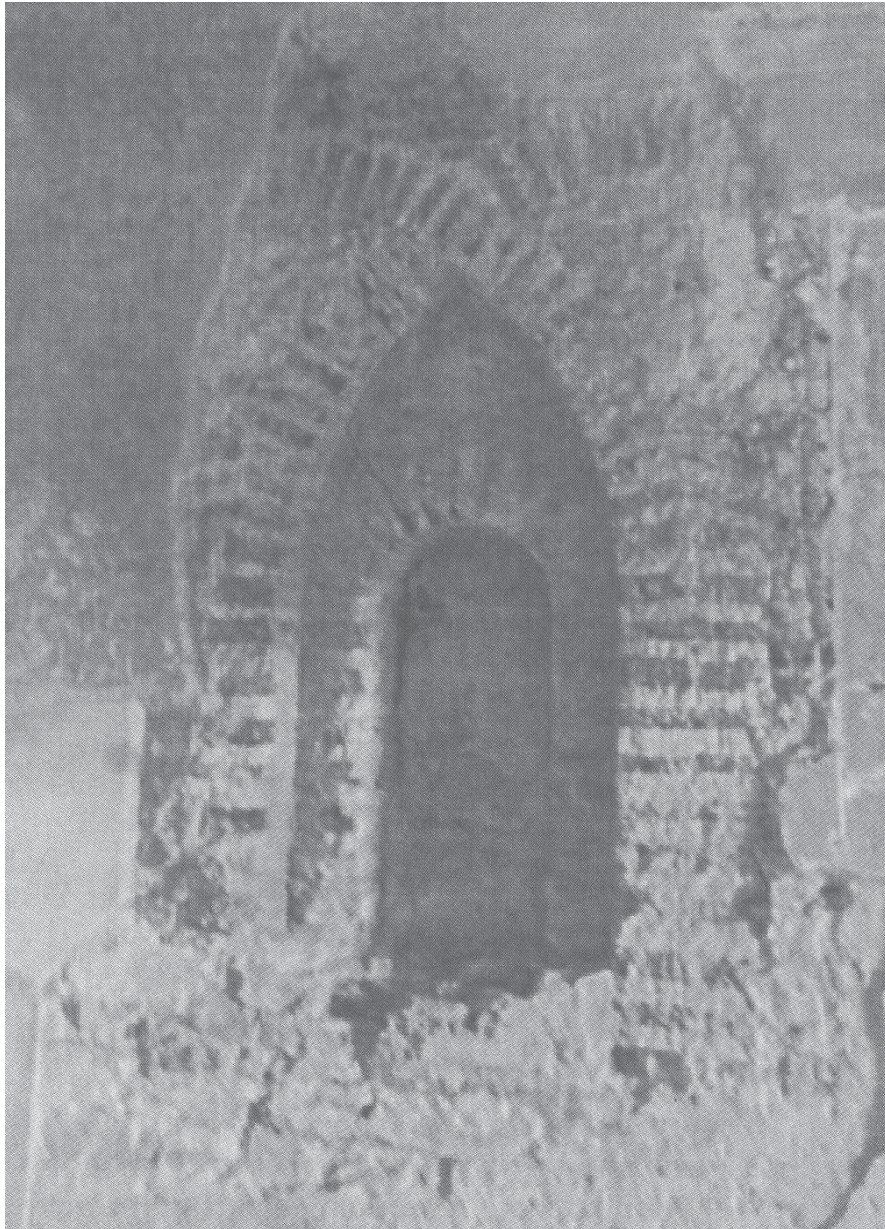
En cuanto al aspecto exterior de Santa María en su primera fase, las catas paramentales llevadas a cabo a lo largo de las obras pusieron de manifiesto que la fachada oriental del ábside de la capilla del Evangelio disponía en su zona inferior de una decoración a base de arquillos ciegos de medio punto enmarcados en una cenefa de arcos de medio punto entrelazados, todo ello ejecutado con fábrica de ladrillo visto con tendeles de gran espesor, según era habitual en la arquitectura mudéjar. (Figura 6).

Figura 6.- Decoración gótico-mudéjar del trasdós del ábside de la capilla del lado del Evangelio, aparecida en la pared occidental de la sacristía, que trasdosa la fachada oriental de la antigua iglesia. Está formada por arcos de ladrillo visto de medio punto entrelazados para formar un arco ojivo que enmarca un arquillo ciego de medio punto. Sólo se ha descubierto un módulo, situado aproximadamente en el punto más saliente del ábside, pero es seguro que esta secuencia se repetiría en todo el perímetro del ábside

Dado que esta decoración fue desmochada en el siglo XIV para adosar al ábside una torre-sacristía, no resulta posible determinar si esta decoración tenía continuidad en la zona superior de la fachada, o cómo estuviera rematada la misma.

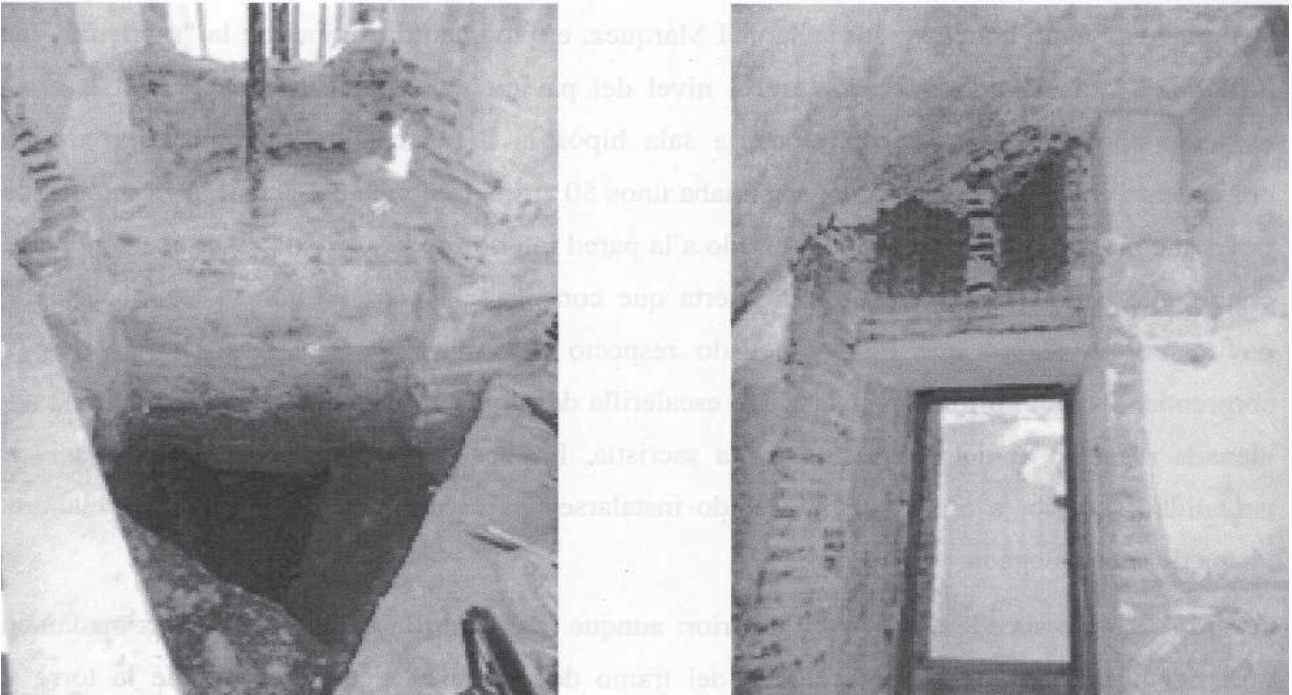
En cuanto a la Capilla Mayor, de la que únicamente queda en pie la pared que la separaba de la capilla del Espíritu Santo, tanto las catas paramentales como la cata arqueológica que se llevaron a cabo en la pared sur del interior de la sacristía, donde se abre la ventana que en su zona interior –actual patio– presenta decoración de lazo (Figura 17), dejaron al descubierto la existencia de un módulo completo de lo que debió constituir la fachada del ábside, y que estaba configurado por un zócalo de sillería de granito rematado por una imposta volada del mismo material, sobre el que se elevaba un paramento ejecutado con fábrica de ladrillo visto, de 1,20 metros de anchura, flanqueado por sendos contrafuertes, en cuya zona superior se dispone una ventana nervada, cuya luz había sido cegada con fábrica, y que se optó por no horadar (Figura 8), ya que por el exterior coincide en su parte baja con la decoración de lazo antes mencionada. Esta ventana fue condenada y quedó oculta al levantarse la escalera-torre que se construyó entre la torre sacristía y el ábside de la Capilla Mayor, pero los restos encontrados, junto a los aparecidos en la fachada del ábside del lado del Evangelio permiten adivinar el aspecto exterior de la iglesia durante el siglo XIII. Por razones de seguridad estructural la cata paramental no se extendió a la zona superior de la ventana, –posiblemente oculta en la pared de la escalera– por lo que no puede asegurarse ni su altura ni su trazado, aunque lo más probable es que las arquivoltas se conformaran con arcos de medio punto o apuntados.

Fig. 8.- A la izquierda, en el suelo se aprecia la cata arqueológica que dejó al descubierto un fragmento del zócalo de granito dispuesto en la parte baja de la antigua fachada del ábside de la Capilla Mayor. A la derecha puede observarse la parte inferior de la ventana nervada. El hueco situado bajo ella corresponde al vano practicado posiblemente en el siglo XIV para acceder al interior del ábside desde la sacristía. A ambos lados de la ventana se aprecian sendos contrafuertes de sección rectangular salientes del plano de la ventana gótico-mudéjar

Por otro lado, las catas arqueológicas realizadas en el interior de la sacristía permitieron descubrir, como ya se había comentado con anterioridad, el único resto de lo que en el siglo XIII fuera fachada de la Capilla Mayor (Figura 8), así como del ábside de la capilla del Espíritu Santo, que quedarían ocultas tras la construcción de la torre sacristía en el siglo XV.

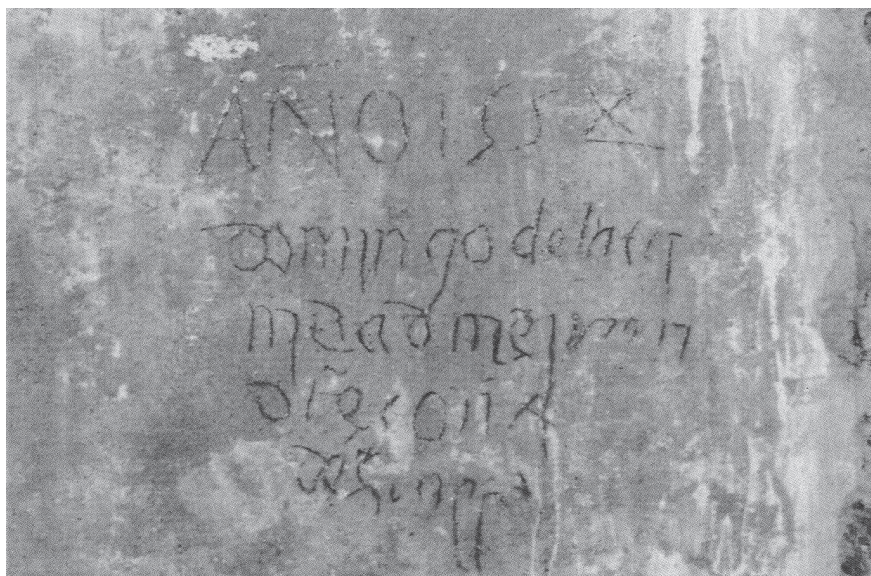
La construcción de una nueva dependencia sobre la capilla del Evangelio debió haberse producido como muy tarde en el siglo XVI, puesto que algunos de los graffitis aparecidos en sus paredes interiores (Figura 9) están fechados en 155...

Fig. 9.- Graffiti en la pared sur de la “cripta” situada sobre la capilla del Espíritu Santo

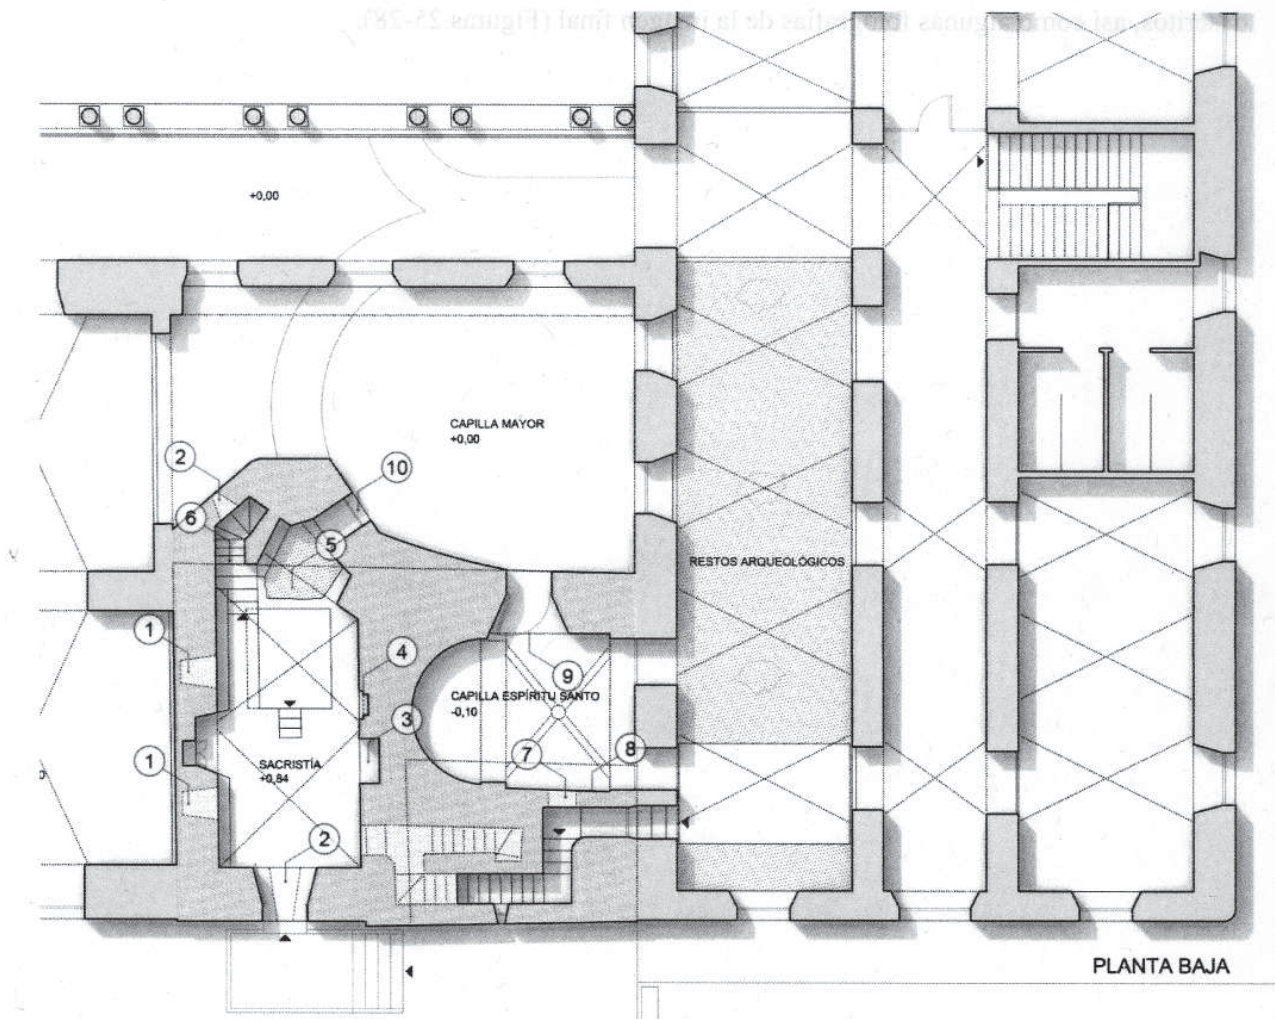
Fig. 19.- Planta baja. Con el número 10 se identifica la situación de la ventana nervada gótico mudéjar que fue cegada al construir la torre-sacristía y la torre-escalera adosada al ábside de la capilla mayor

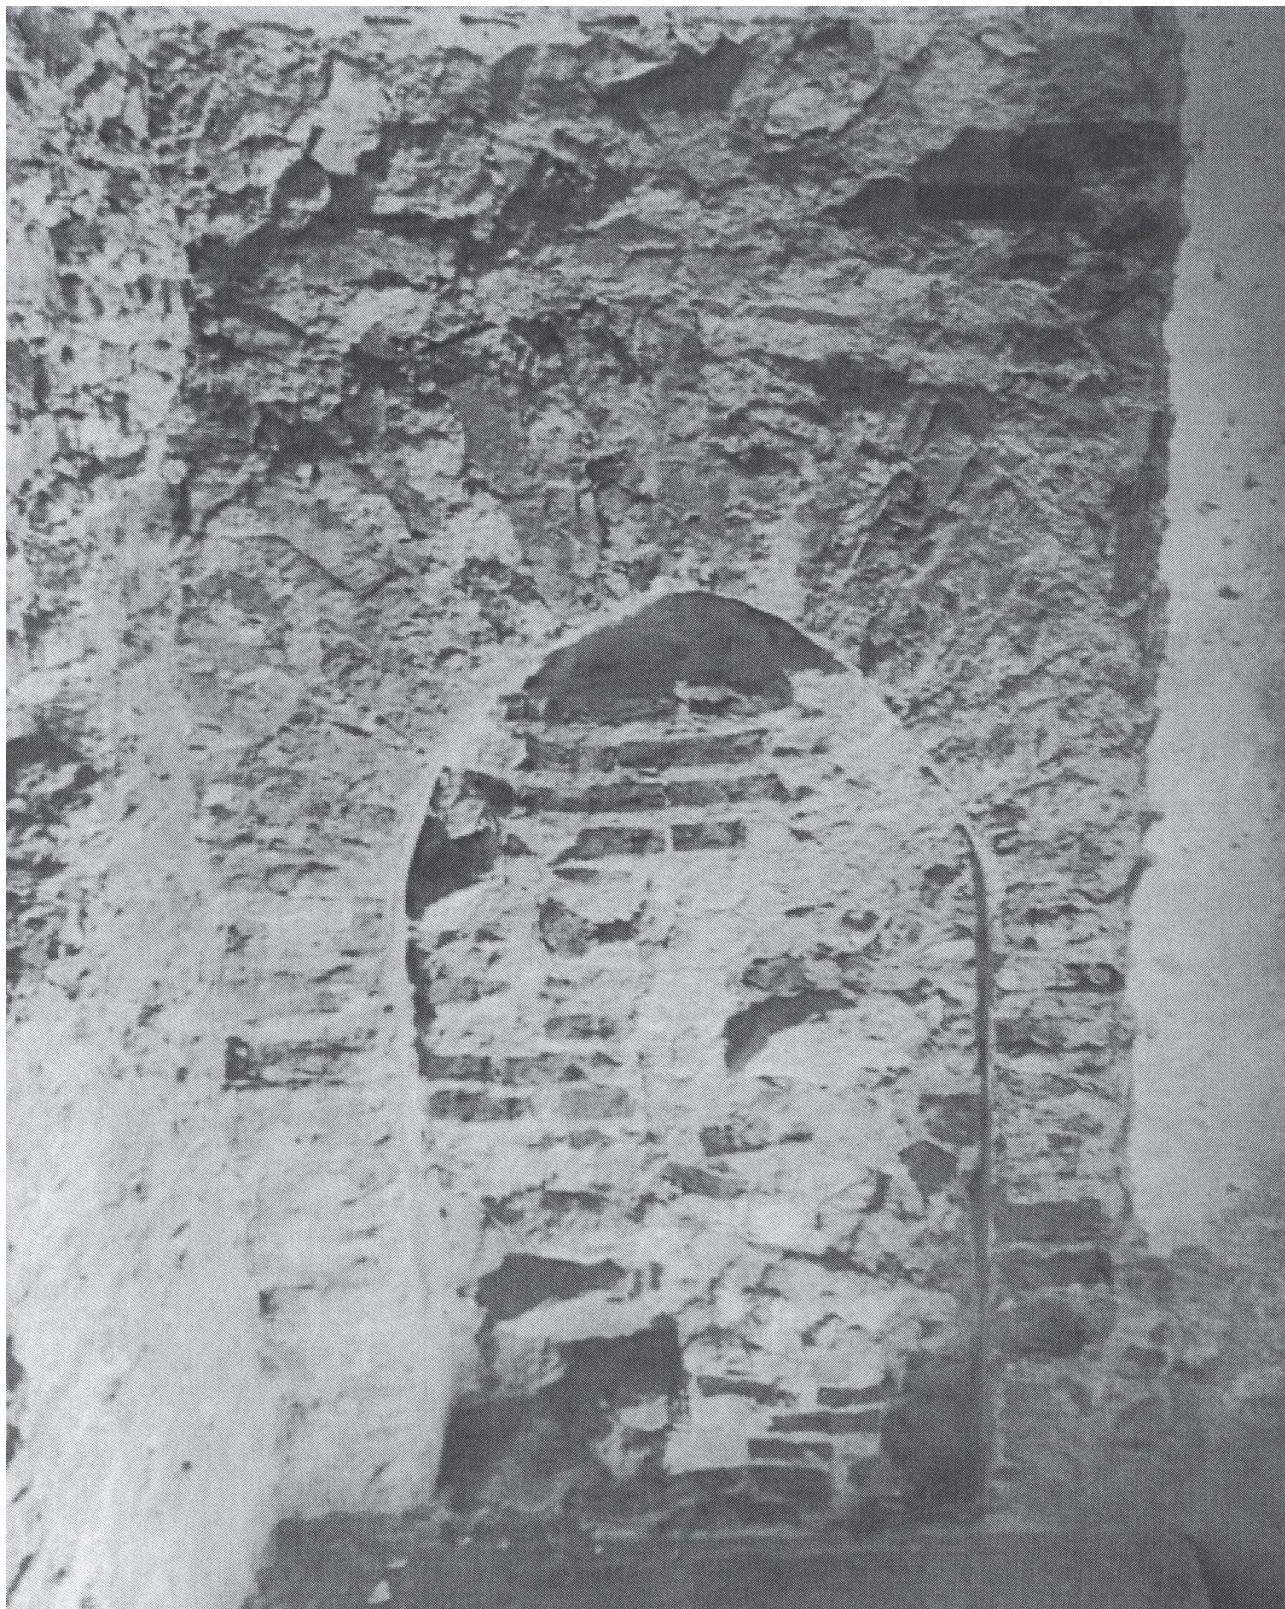
Fig. 28.- Huella, desde la escalera de subida al campanario, de la ventana o puerta, actualmente cegada, que se situaba en la pared norte de la capilla del Espíritu Santo.
