Comparación de guadua *angustifolia kunth* expuesta a agentes atmosféricos, protegida y sin protección, mediante inspección visual y microscopía

Comparison of guadua *angustifolia kunth* exposed to atmospheric agents, protected and unprotected, by visual inspection and microscopy

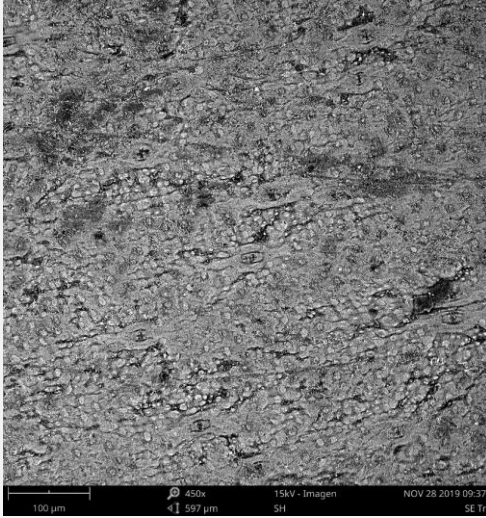
Codificación según la figura 5	Imagen de microscopía con zoom de 450 x , altura de la imagen 597 μm (micrómetros (0,001mm))	
Material no expuesto SE

Al analizar las muestras a nivel microscópico se pudo identificar que en la muestra no expuesta se conserva una superficie homogénea y una distribución regular de las partículas que conforman la epidermis del material, cabe aclarar que esta muestra también mantuvo el color amarillo característico del material. Comparativamente, las muestras expuestas sin película de protección, como se puede ver en la tabla 1 (muestras E 2,3 y 5), evidencian deterioro en la superficie, mostrando pérdida de la capa superficial de la epidermis y fisuras con diferentes dimensiones. Como es el caso de la muestra E3, la cual presenta fisuras longitudinales de tamaño considerable.

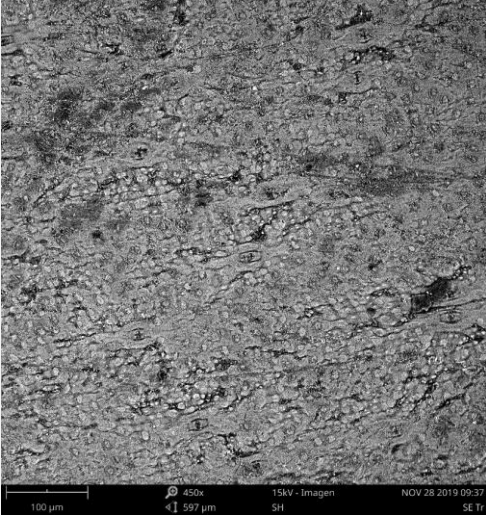
Codificación según la figura 5	Imagen de microscopía con zoom de 450 x , altura de la imagen 597 μm (micrómetros (0,001mm))	
Material no expuesto SE

Las muestras expuestas que contaban con película de protección de lasur presentaron alteraciones visibles tanto en la película de protección como en la superficie del material. Comparando estas con la muestra no expuesta SE, se identificaron cambios representativos entre las superficies evaluadas, como, por ejemplo, que la película de protección presentó craquelamiento y rotura, dejando de ser eficiente en la protección del material. La superficie del material también presentó fisuras, craquelamiento y microorganismos, como se evidencia en las muestras E7, E8 y E9. (tabla 2)
