APROXIMACIÓN A LA EVOLUCIÓN HISTÓRICA DE UNA INFRAESTRUCTURA PORTUARIA: EL MUELLE DE MAURA DE SANTANDER, DEL SIGLO XVIII A LA ACTUALIDAD

Francisco Javier Prego Martínez

Dr. Ingeniero de Caminos, Canales y Puertos
Responsable Dpto. I+D+i. **Misturas, S.A.** Ourense, España
Grupo de Geotecnologías Aplicadas (GEOTECH). Universidade de Vigo (UVigo)
Vigo (Pontevedra). España
e-mail: i-d-i@misturas.es; web: <http://www.misturas.es>

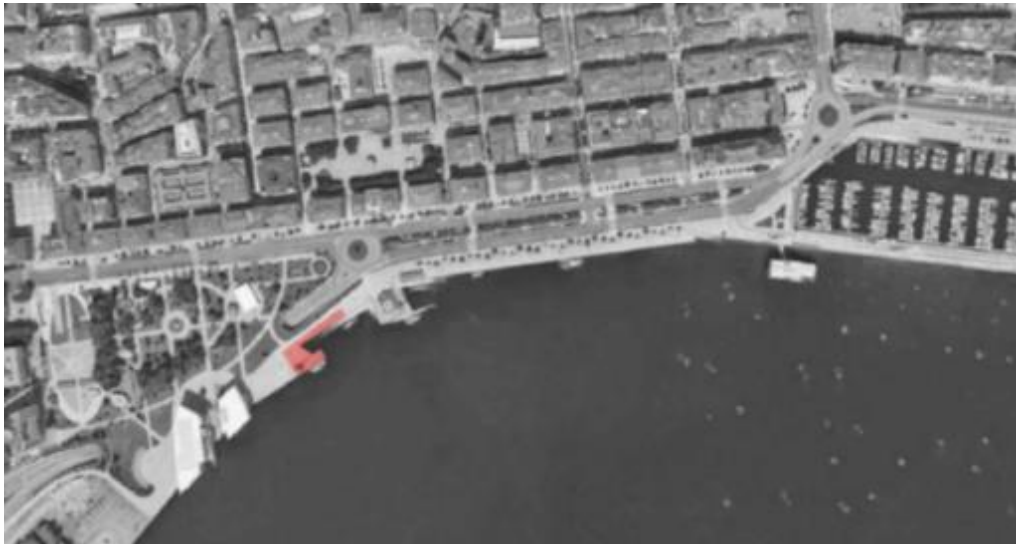
Figura 22: Planta de la zona de actuación en el Muelle de Maura prevista en el proyecto de rehabilitación: se aprecia su ubicación en relación al frente portuario actual [16].

El proyecto de rehabilitación de los ingenieros de Caminos **Eduardo Gutiérrez y Ángel Chamizo** [16] consideró que el actual uso del Muelle de Maura como paseo marítimo implica soportar, principalmente, cargas peatonales, alternando el tráfico ocasional de vehículos de mantenimiento y camiones que acceden a la zona durante la celebración de eventos públicos puntuales.

Con estas premisas, el cálculo estructural de la rehabilitación del muelle no se diseñó pensando en cargas para usos portuarios, como se podría suponer inicialmente, si no para las prescritas por la Instrucción de Puentes [17]: esto es así porque las cargas pésimas que pueden comprometer la estabilidad del muelle son las de los vehículos pesados que ocasionalmente circulen por su superficie

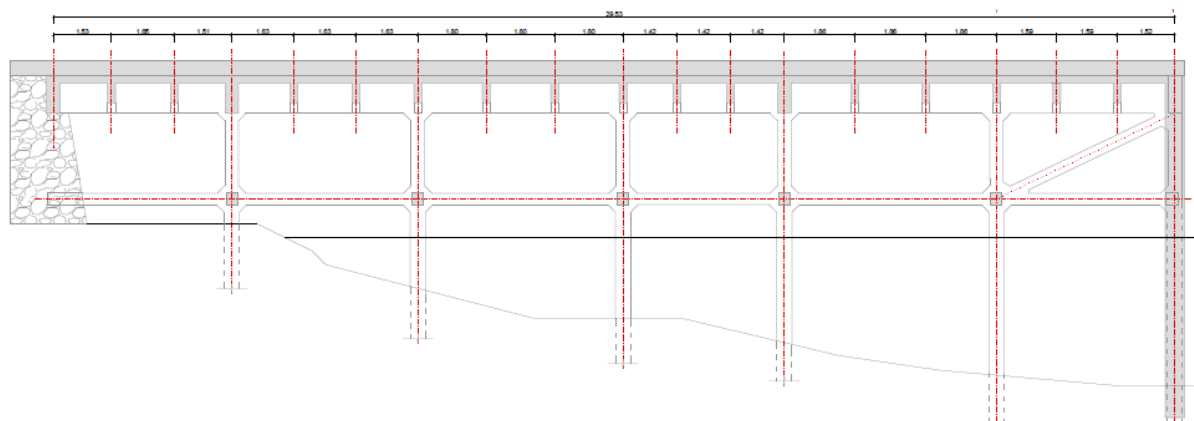
Figura 23: Vista de uno de los alzados de los pórticos del Muelle de Maura recogidos en el proyecto de Gutiérrez y Chamizo [16].

Con un presupuesto de adjudicación de 1.037.468,52 € y 6 meses de plazo, las obras de rehabilitación del Muelle de Maura comenzaron a principios del año 2022, actuando sobre los elementos principales de la estructura de hormigón armado del muelle: básicamente, pórticos con vigas de canto, losa superior de 20 cm de espesor medio, pilares, vigas de arriostramiento intermedias y pilotes hincados en el fondo de la bahía.

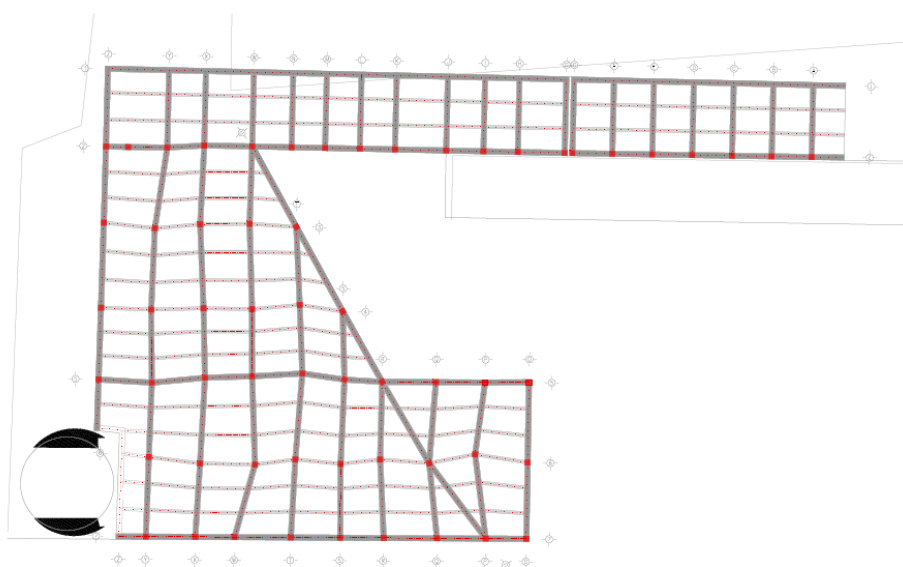
Figura 24: Planta general del Muelle de Maura en el proyecto de Gutiérrez y Chamizo [16].
