LA RESTAURACIÓN DEL SANTÍSIMO CRISTO DE LA MISERICORDÍA  
UNA ESCULTURA LIGERA UBICADA EN LA IGLESIA DE NUESTRA SEÑORA DEL VALLE  
DE VILAFRANCA DE LOS BARROS

MARÍA DEL CARMEN VEGA VERA  
Doctora en Conservación-Restauración  
carmenvegarte@gmail.com

El siguiente artículo recoge los estudios y procesos de restauración más destacados llevados a cabo durante la intervención de la escultura ligera del Santísimo Cristo de las Misericordia de Villafranca de los Barros.

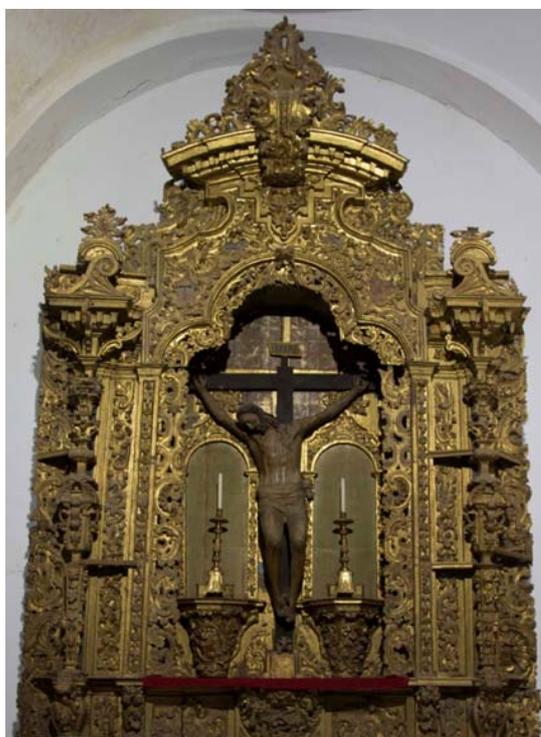
*Fot. 1. Santísimo Cristo de la Misericordia en su retablo antes de la restauración.*

Antes de su intervención la imagen presentaba graves deterioros en el soporte que hacían peligrar la estabilidad de la obra. Esta patología se encontraba principalmente en la unión de las manos y los pies a la cruz, zonas que estaban desgarradas y con grandes pérdidas de materia, este deterioro se debía principalmente a la fragilidad del tipo de soporte utilizado por el artista, que no ha logrado resistir el poco peso de la imagen con el paso de los siglos. La imagen también había perdido por completo el soporte de las dos orejas y parte de algunos cabellos. Había desaparecido el clavo que sujetaba el pie izquierdo. Estos y otros deterioros del soporte se han solucionados durante la intervención.

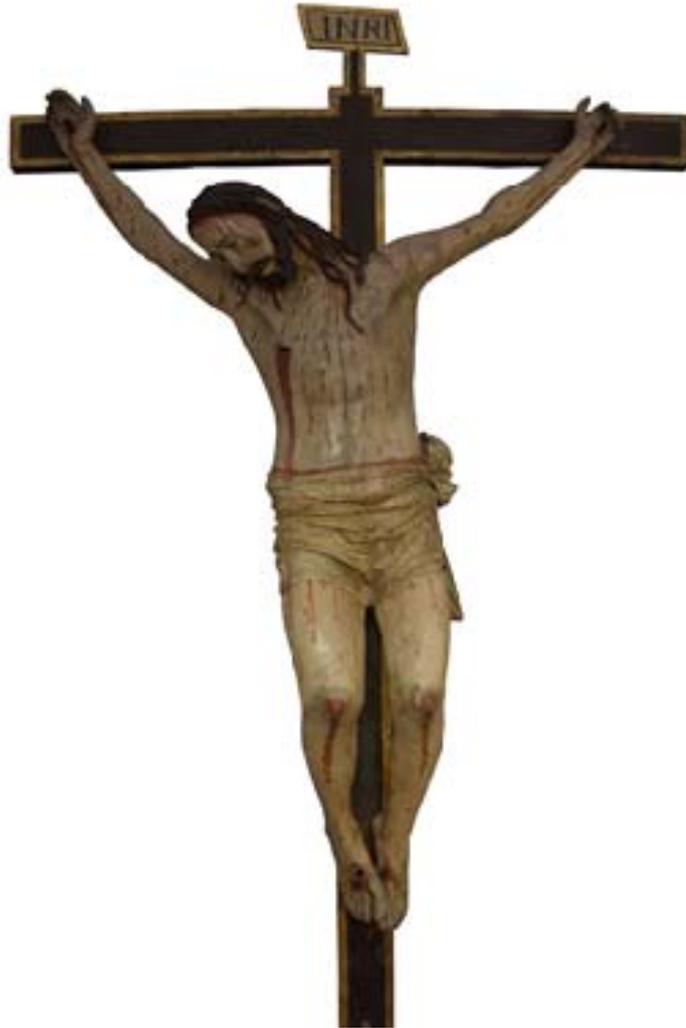
Fot. 13. Imagen del Santísimo Cristo de la Misericordia restaurado.

Con los tratamientos hemos conseguido la consolidación material de la obra, reconstrucción del soporte y deterioro de la policromía evitando pérdidas en el estrato de preparación y policromía. Importante ha sido la intervención realizada en las manos y los pies, que ha logrado subsanar los graves daños estructurales del soporte y devolver la belleza estética de la imagen. Finalmente se ha conseguido restituir la integridad estética de la escultura con los tratamientos de limpieza, estucado y reintegración cromática.
