# Electroluminiscencia de módulos de silicio policristalino

## *Electroluminescence of silicon polycrystalline modules*

Josué Benavides Esteva <sup>I</sup>, René Díaz Suárez <sup>I</sup>, Alina Roig Rassi <sup>II</sup>, Lídice Vaillant Roca <sup>I,\*</sup>

<sup>I</sup>Laboratorio de Investigaciones Fotovoltaicas, Instituto de Ciencia y Tecnología de Materiales – Facultad de Física, Universidad de la Habana, La Habana, Cuba.

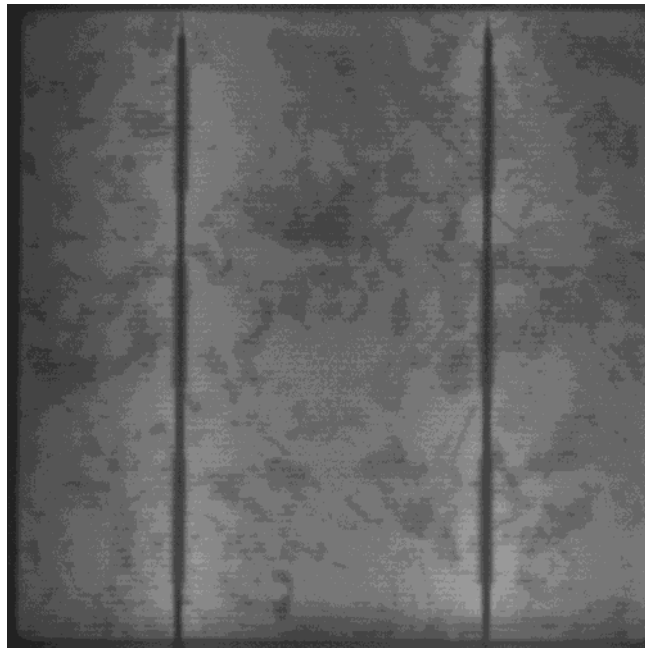
En la figura 6, es perfectamente distinguible el conjunto de cristales con diferentes orientaciones que componen la oblea de silicio. En ocasiones se confunden con micro fracturas, de ahí la necesidad de obtener imágenes con suficiente resolución para poder apreciar las diferencias. En esta imagen, además, están muy bien definidas las barras colectoras, conocidas como *busbars* y los contactos metálicos perpendiculares a estos (*fingers*).

**Fig. 6.** Imagen de EL de una celda solar de silicio.
