Caracterización del embaldosado de escoria de fundición para la intervención de un puente del siglo XVIII de la Nueva España

Characterization of the foundry slag tiling for the intervention of an 18th century bridge in New Spain

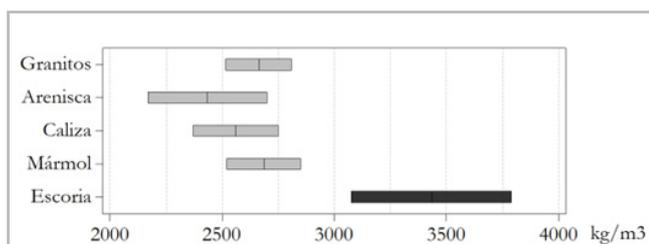
A partir de los resultados obtenidos [Tabla 2] podemos afirmar que las baldosas de escoria de fundición, tienen una altísima densidad promedio de alrededor de 3334kg/m³. Este valor es superior al de la mayoría de las rocas [Figura 8], considerando dicha densidad y un espesor promedio de la capa de baldosas de 13 cm, [Figura 6c] el puente recibe una carga muerta adicional de 450 kg/m² lo cual resulta sumamente desfavorable, considerando las condiciones estructurales actuales de las bóvedas. Por otro lado, si bien los valores de porosidad y porcentaje de humedad absorbida son relativamente bajos [Tabla 2], esto no resulta precisamente favorable para el sistema estructural, puesto que crea una capa impermeable con

Figura 8.- Comparación de la densidad promedio de otras rocas conocidas con respecto a la escoria de fundición, modificada a partir de Zhang (Zhang 2017:52).

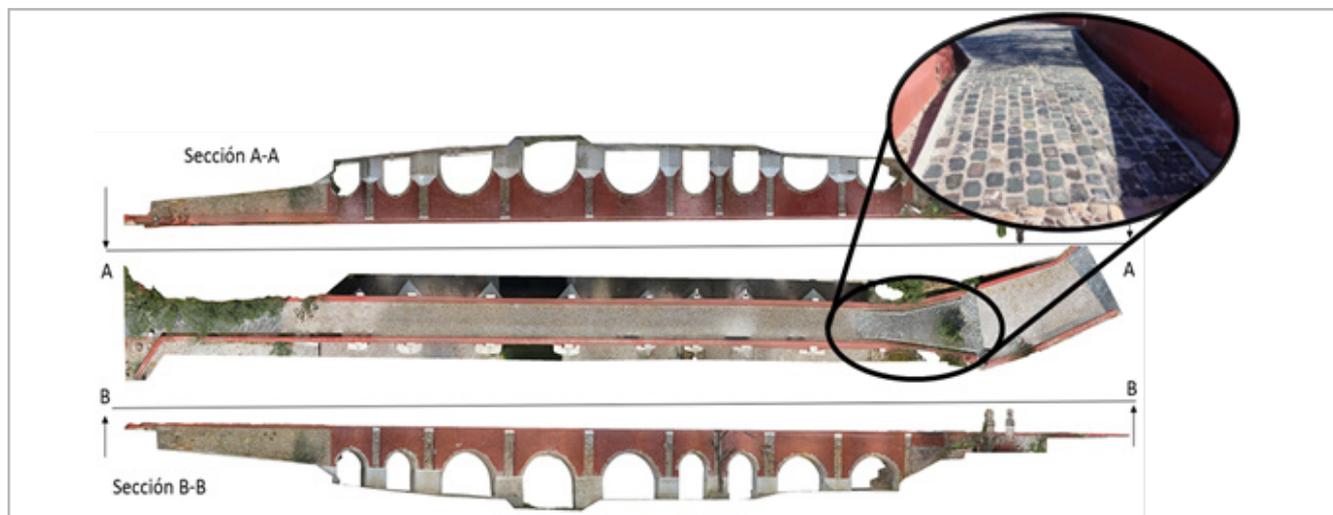
Se realizó un levantamiento topográfico de la calzada del puente, empleando una estación total Sokkia® SET 630RK, realizando un seccionamiento con la finalidad de obtener la configuración geométrica de la calzada para verificar las condiciones de drenaje y las zonas dañadas del pavimento. Además, se realizó un modelo fotogramétrico empleando fotografías digitales capturadas con un drone DJI® Mini 3. El modelo fue procesado utilizando Agisoft Metashape® a partir de lo cual se construyó un modelo tridimensional del puente y ortofotografías [Figura 10].

Figura 10.-Ortofotos de planta y fachadas, puente San Ignacio tras su restauración y la rampa de acceso al puente “San Ignacio” tras la peatonalización, construida con las baldosas de escoria de fundición. Modificada a partir de Valdez (Valdez 2023:98).
