## RECONSTRUCCIÓN DEL PUENTE MANTIBLE LOGROÑES

### ANTECEDENTES, ESTUDIOS Y PROCEDIMIENTO

CONSOLIDACIÓN Y RESTAURACIÓN DEL PUENTE MANTIBLE: ARCO  
DE LA MARGEN DERECHA DEL RÍO EBRO

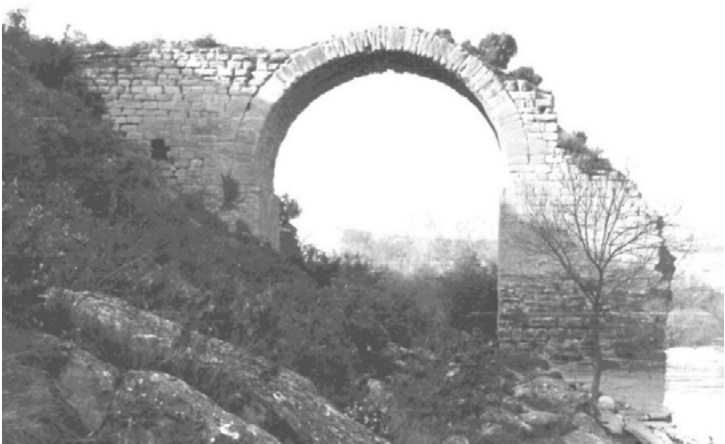
Fig. 12: Vista aguas abajo del arco de la orilla derecha del puente Mantible (Año 1970; Archivo Histórico Provincial de la Rioja, Fondo Patrimonio Histórico)

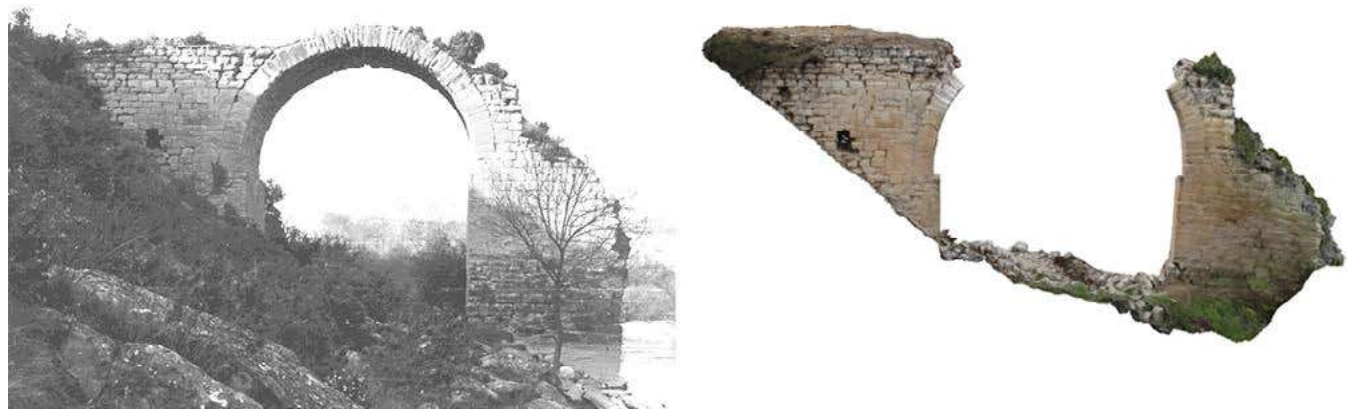
Fig. 15: Vistas del arco aguas abajo de la margen derecha del puente Mantible: a la izquierda, hacia el año 1970 (Archivo Histórico de La Rioja), a la derecha, ortofoto realizada en 2021 (UPV–EHU)

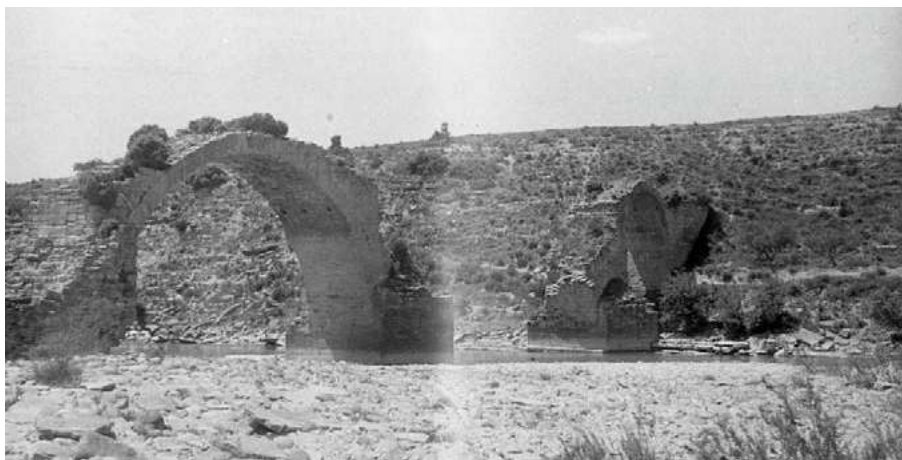
Fig. 17: Restos del puente Mantible aguas arriba (Diario de Noticias de Álava, reportaje fotográfico publicado el 27 de enero de 2021)

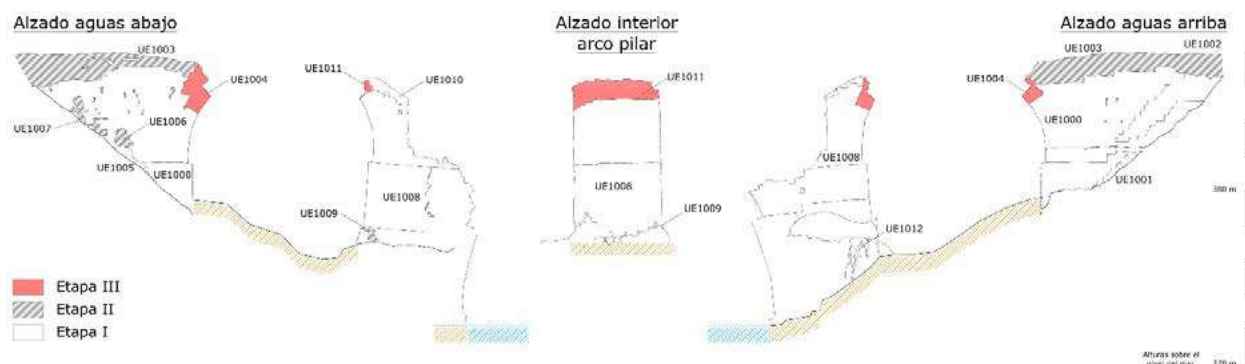
Fig. 18: Plano con resultados del análisis arqueológico del arco de la orilla derecha del puente Mantible

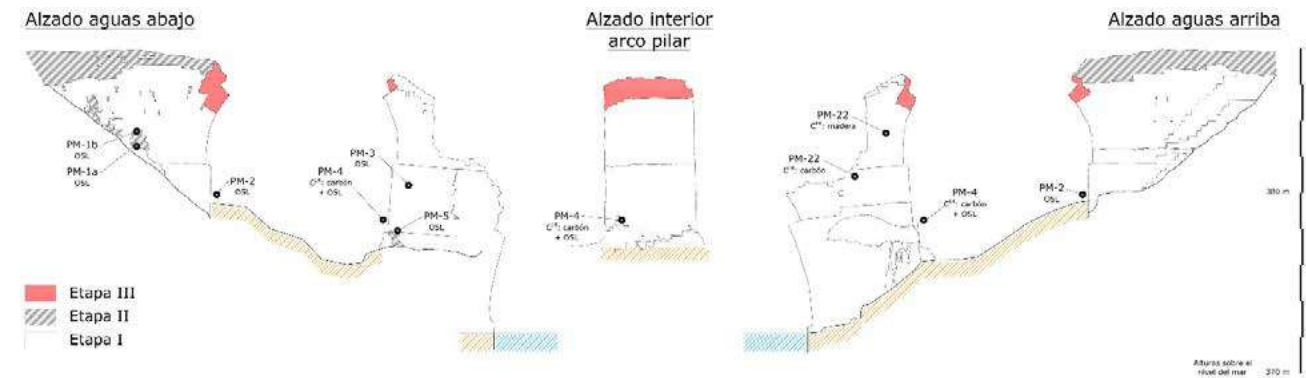
Fig. 24: Plano con resultados del análisis arqueológico y la ubicación de las muestras tomadas para su estudio de los soportes de la orilla derecha del puente Mantible

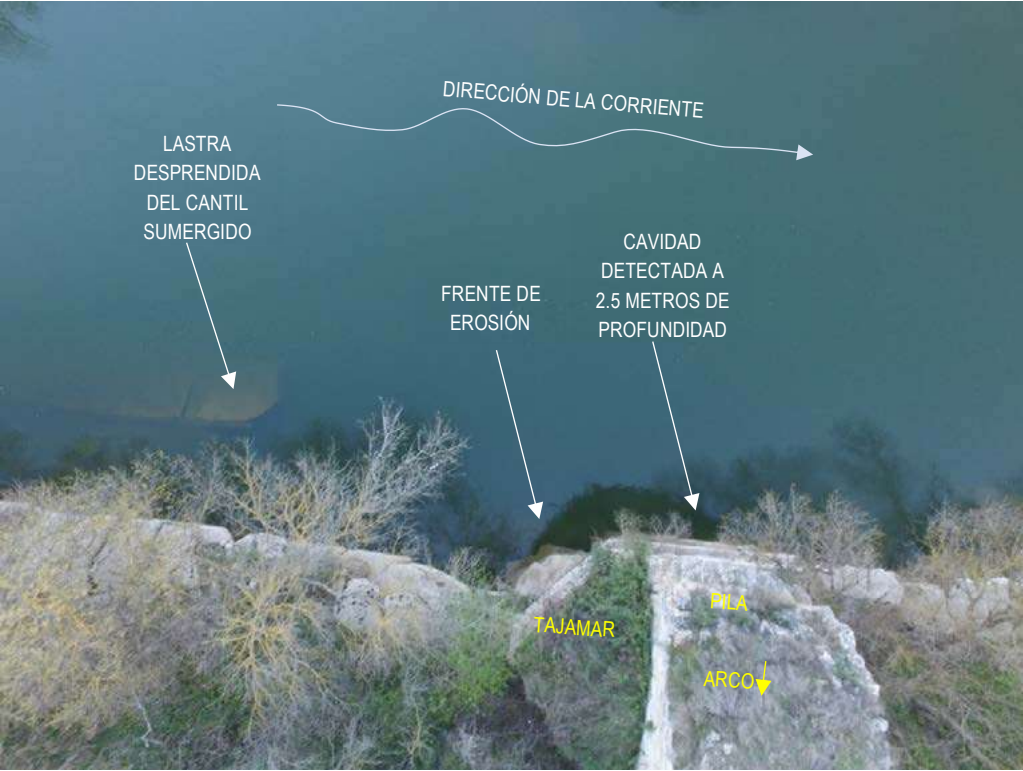
Fig. 29: Vista cenital del r o. Abajo el arco sobre el que se ha intervenido

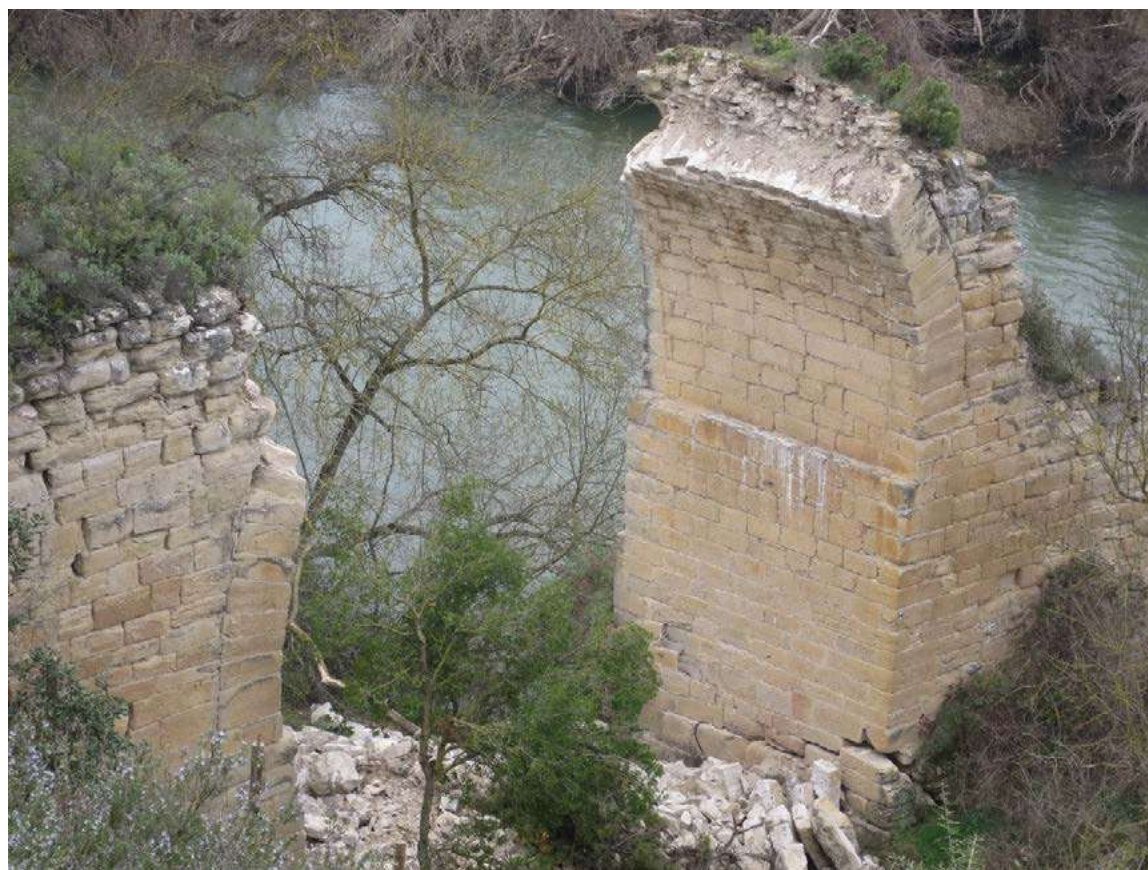
Fig. 31: Estado previo Alzado aguas abajo desde el camino de acceso en la margen derecha del Ebro

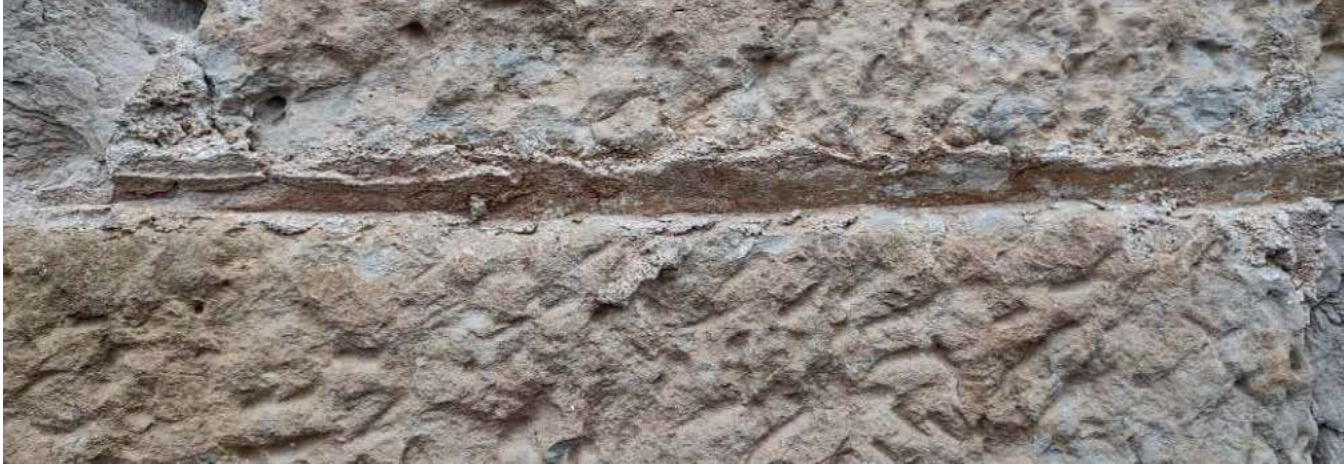
Fig. 36: Junta original ejecutada con un pase de la punta de la paleta

Además, se han establecido objetivos relacionados con el mantenimiento del aspecto externo de los paramentos, incluyendo la textura y el color. Esto se ha logrado mediante técnicas de limpieza suave, saneo mínimo de juntas, selección cuidadosa del color del mortero de rejuntado, ajuste de la granulometría del mismo y reproducción de la técnica de rejuntado utilizada originalmente.

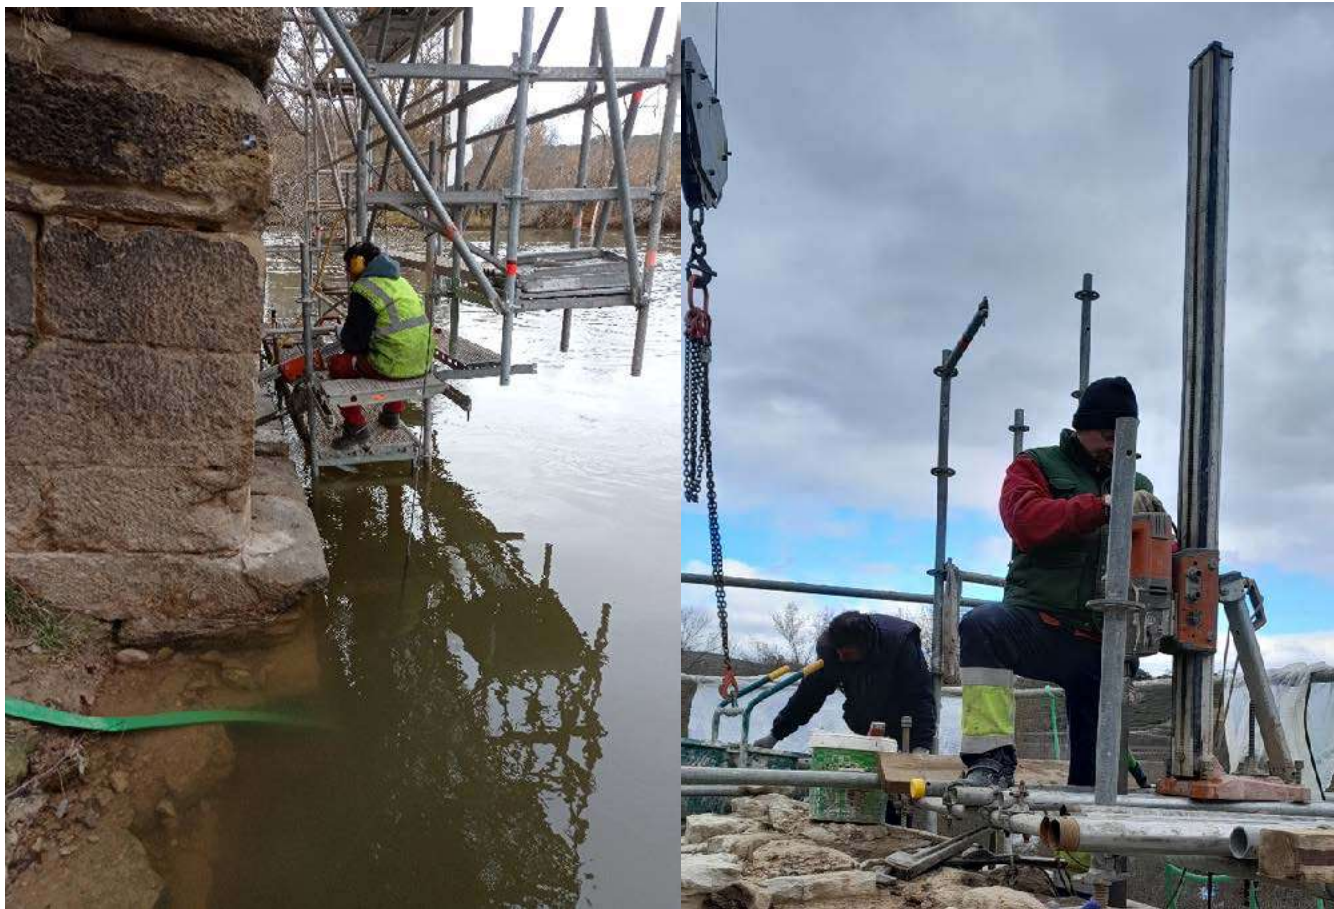
Fig. 46 y 47: A la izquierda se aprecia a un operario realizando las perforaciones desde el frontal de la pila desde el andamio descolgado sobre el Ebro. En la imagen derecha se aprecia a dos operarios, El más cercano realiza una de las perforaciones desde la coronación del cuerpo superior de la pila, el operario más alejado se encuentra vertiendo la lechada de cal de forma manual, una vez colocada la barra de acero inoxidable con ayuda de la grúa torre.

Las perforaciones, una vez inyectadas con la lechada de cal, han servido para cohesionar el relleno granular de la fábrica de sillería de la pila y colmatar con material competente los huecos que se podían ver desde las

mismas grietas. El objetivo ha sido recuperar su competencia estructural como un cuerpo único estabilizado. Se ha de señalar que este elemento soporta el empuje de uno de los arranques de un arco, y que su propia debilidad, en alguno de sus niveles, provocó posiblemente el colapso. Además, el cuerpo más alto de la pila debió coserse en vertical, ya que manifestaba una seguridad insuficiente al vuelco ante la acción de arco reconstruido, lo cual pudo comprobarse en los cálculos. Debe recordarse que los empujes de la estructura reconstruida son mayores que los primitivos a causa de la luz y el peso de la bóveda reconstruida, haciendo necesario este refuerzo que, en todo caso, se realizó con las mismas técnicas descritas en el resto de cosidos de consolidación, aunque con barras corrugadas de 32 mm de diámetro.

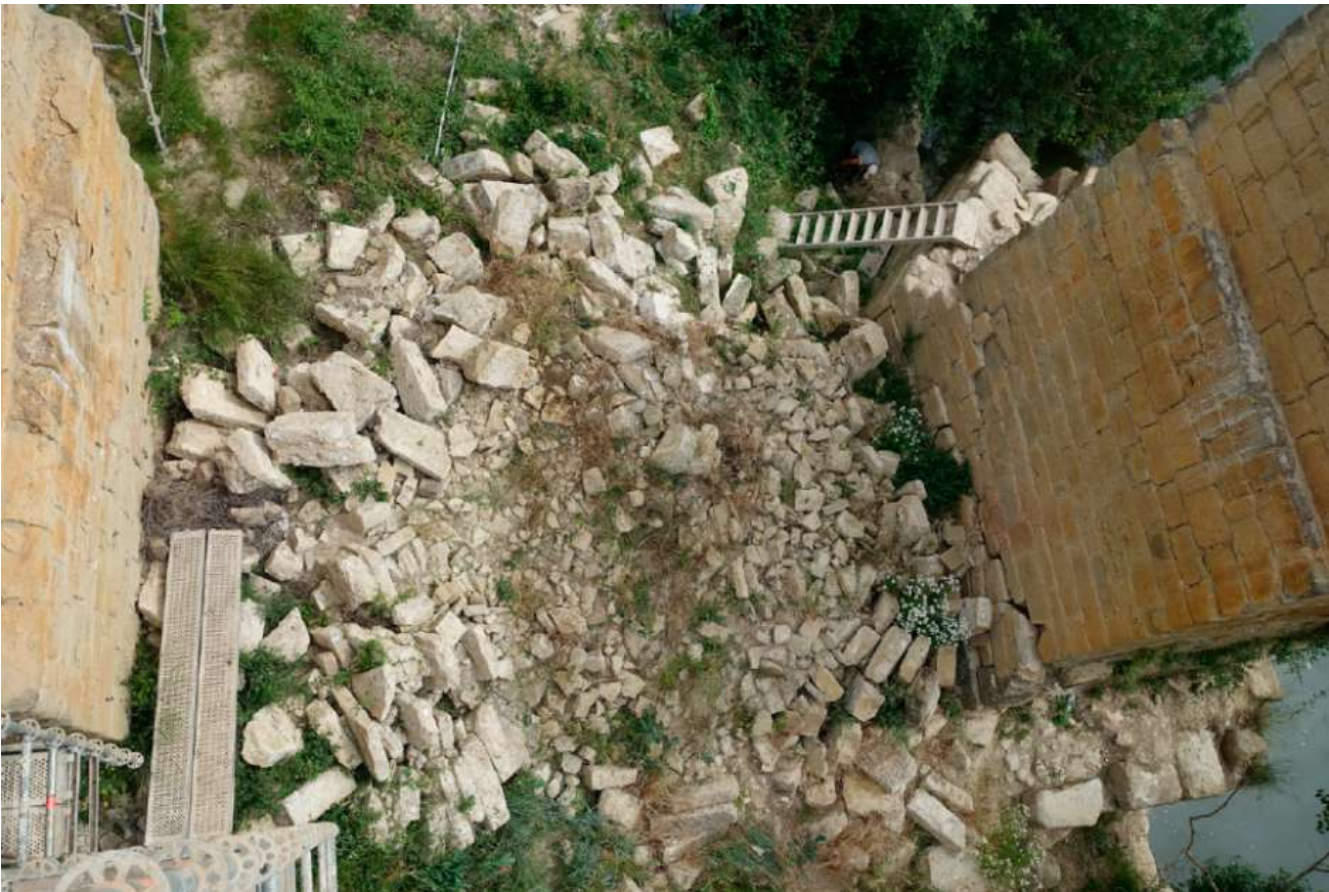
Fig. 48: Vista cenital del montón de piedras caídas en el segundo nivel de recogida.

El procedimiento de recogida comprendió 4 niveles estratigráficos del derrumbe. En cada uno se procedió limpiando la tierra, morteros, mampuestos íntegros y otros elementos a la vista, luego se etiquetaron y se documentaron, para ser recogidas, a continuación, quedaban a la vista un nuevo nivel de piezas y se empezaba de nuevo el proceso. Aunque el protagonismo de esta operación fue el sillar o sus fragmentos, también el material menor se acopió para un uso posterior dentro de la obra.

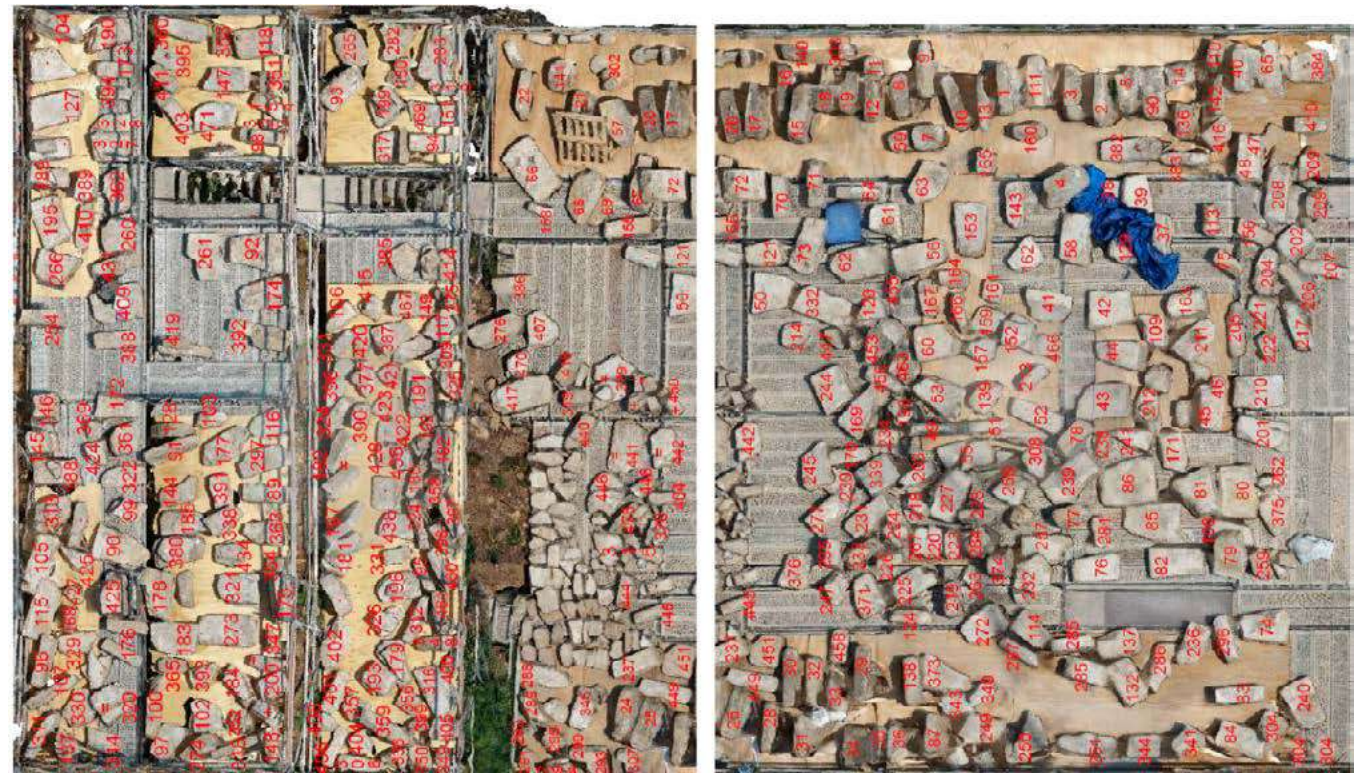
Fig. 49 y 50: Imágenes de los acopios numerados de las piezas recuperadas sobre las plataformas andamiadas.

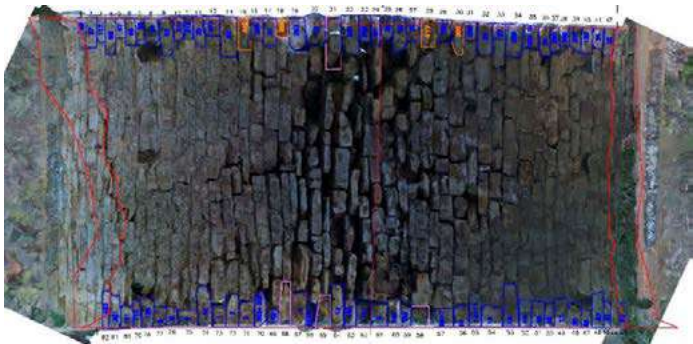
Fig. 55: Intradós del arco antes de su derrumbe con identificación de piezas de boquilla y de hiladas.

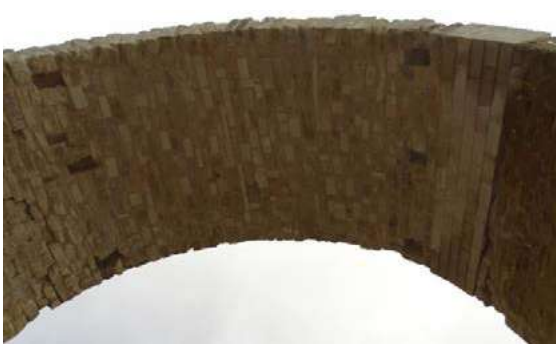
Fig. 56: Intradós final del arco reconstruido.

La prioridad fue la recolocación de las piedras recuperadas en su posición previa. Sin embargo, hubieron de añadirse piedras nuevas las cuales se cortaron teniendo en cuenta las dimensiones medias de las piezas catalogadas, de los huecos o huellas dejadas en las fotografías de los estudios previos y en las dimensiones de las piezas contiguas según matriz arqueológica.

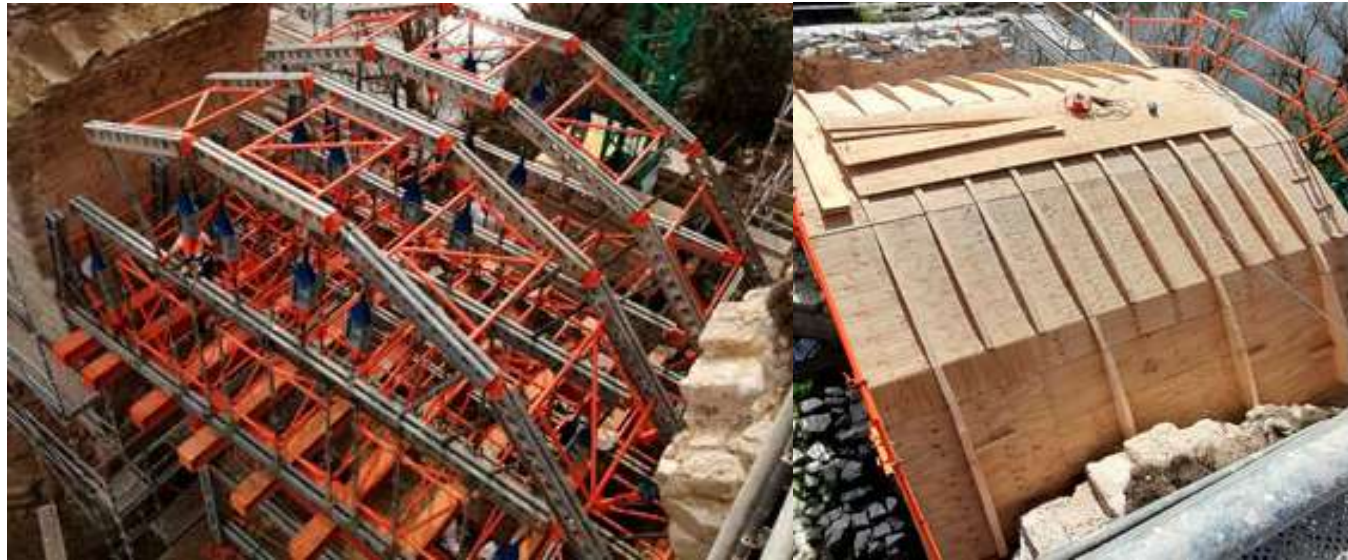
Fig. 57 y 58: A la izquierda, el montaje de la cimbra y a la derecha, la formación de la directriz con camones .

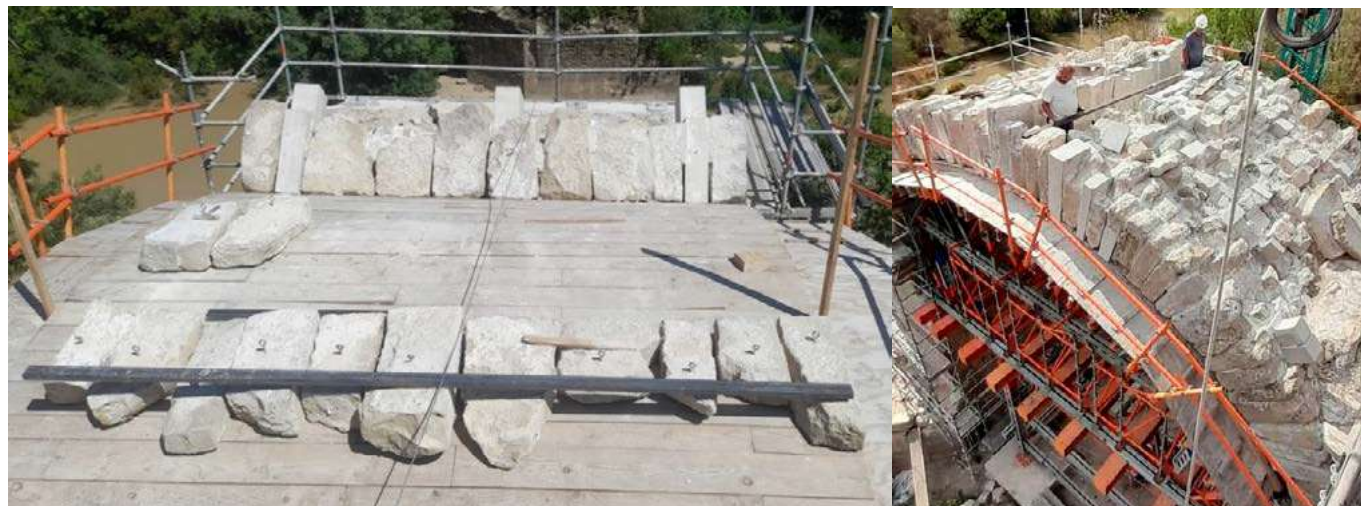
Fig. 59 y 60: A la izquierda, una fase del montaje para su ajuste y la derecha, el montaje definitivo

Para comprobar la posición de las piezas y definir los espesores de lajas necesarias se hizo un montaje en blanco por hiladas. Para ello se iban casando todas las piezas de una hilada para ser analizadas en conjunto antes de ser aprobada su colocación final.

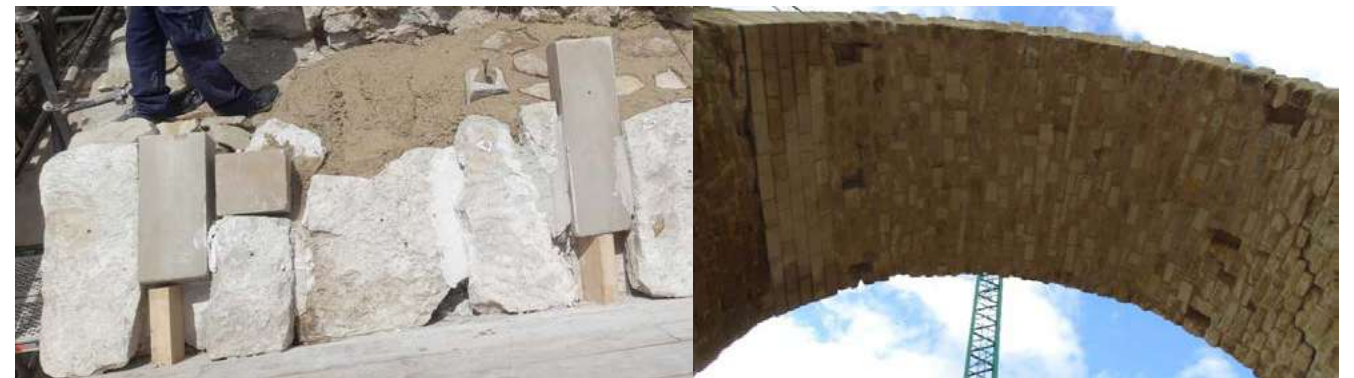
Fig. 61 y 62: A la izquierda, proceso de formación de cajeados, y a la derecha, las huellas de los mismos

Además, los elementos constructivos originales, en concreto los cajeados que probablemente alojaron rollizos de anclaje de la cimbra original, se han conservado por el intradós dentro de sus hiladas respectivas con objeto de reproducir la obra primitiva.

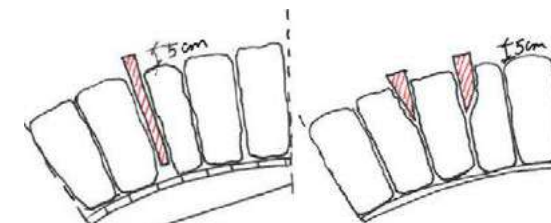
Fig. 63 y 64: A la izquierda, la regularización de piezas desiguales mediante colocación puntual de lajas, y a la derecha, enripiados desde el trasdós para reducir el espesor de las juntas.

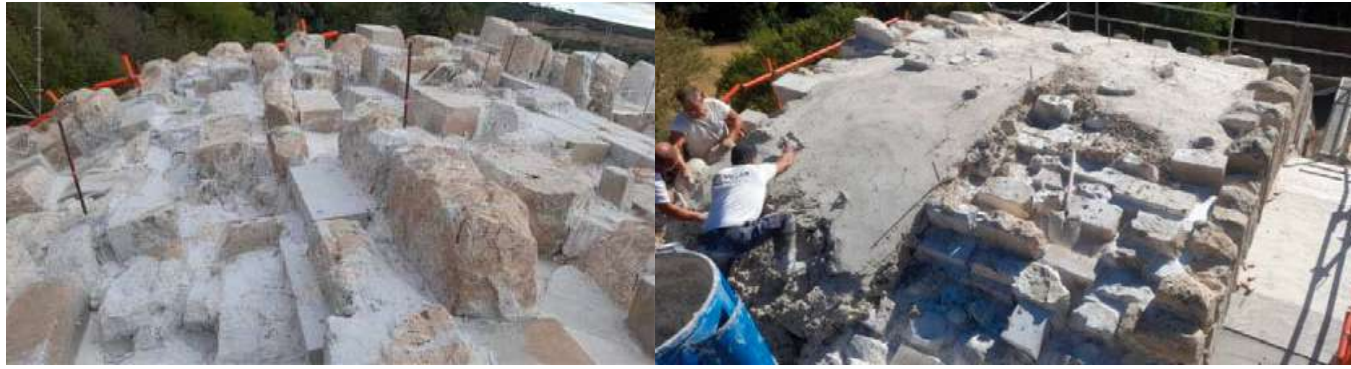
Fig. 65 y 66: A la izquierda, relleno con mortero fluido, y a la derecha, aplicación de hormigón de cal.

A medida que se iban asentando las hiladas sobre el mortero consistente, se ha ido rellenado los huecos residuales por medio de mortero fluido de la misma calidad asegurando la ausencia de huecos. Al final de esta fase, la cara superior del arco mostraba el aspecto irregular propio de la falta de homogeneidad en las dimensiones de las piezas. Esto fue regularizado con una capa de hormigón de cal de espesor casi nulo en las boquillas y pendiente transversal del 1%. El motivo de este proceder fue doble: solidarizar todo el conjunto de forma adicional y crear una capa de forma sobre la que pudiera adherirse la impermeabilización superior. El material para regularizar fue el mismo de las juntas, aunque añadiendo grava de granulometría 6–10 mm y sin finos, lo cual aseguraba una resistencia de 15 MPa.

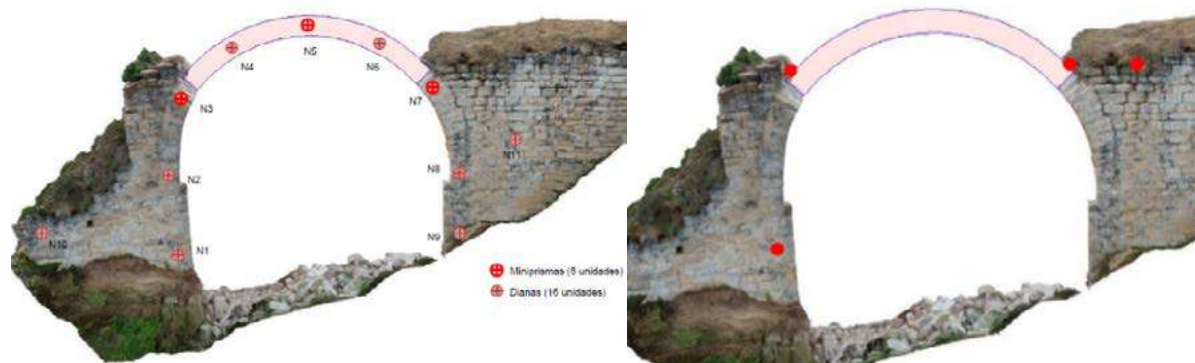
Fig. 67 y 68: Puntos de control topográfico. A la izquierda, la colocación de mini prismas y dianas. Y a la derecha, la colocación de los fisurómetros de precisión. Colocados en los alzados aguas arriba y abajo.

Los días previos al descimbrado se fueron colocando los aparatos de seguimiento: dianas, mini prismas, estaciones totales, testigos de yeso, fisurómetros y péndulo de descenso. Igualmente se fue instruyendo a los participantes para una adecuada coordinación.

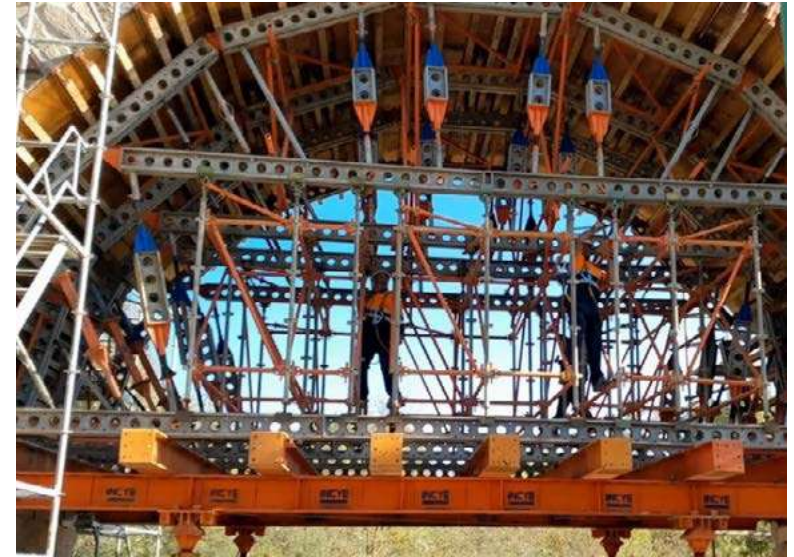
Fig.69: Imagen del desapeo durante la manipulación de los husillos de los pies derechos.

Cada una de las fases en que se había dividido el descimbrado comprendía primero la lectura y registro de los medios de control y después la recogida de los pies derechos y puntales con husillos con giros predefinidos de la rosca, con lo cual la carga se fue transfiriendo de forma lenta desde la cimbra apoyada en el suelo a la bóveda apoyada en estribo y pila.

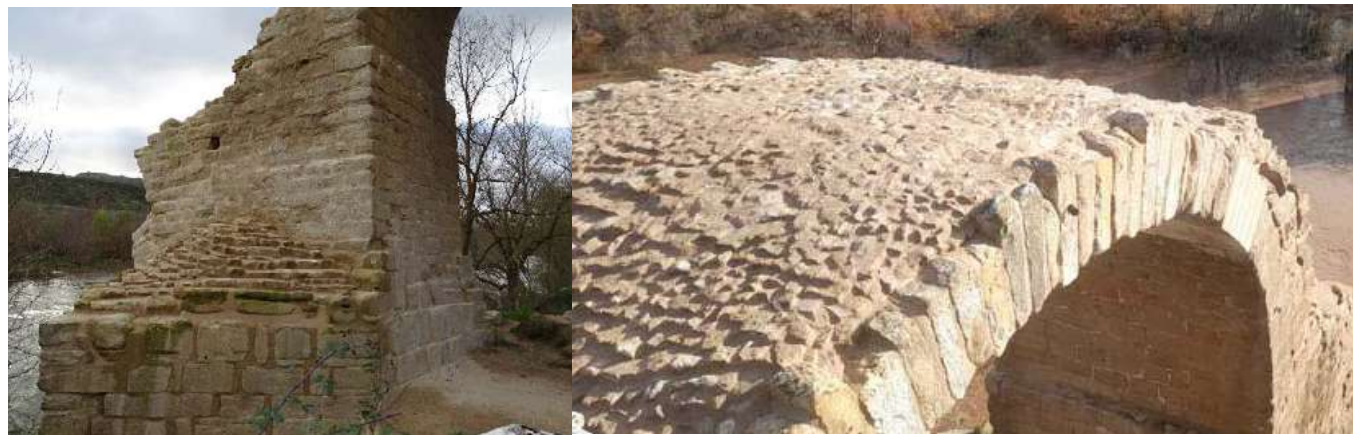
Fig. 70 y 71: A la izquierda la coronación del tajamar aguas arriba y a la derecha la coronación del tablero del arco

El acabado superior protector de la bóveda en su trasdós, en los tajamares de la pila y la propia pila, se colocó sobre la impermeabilización bicapa antirraíces, y consistió en mampuestos en lajosos de forma escalonada con un cierto solape. Se buscaban así dos objetivos, ser fiel al aspecto del relleno originalmente existente que se perdió al caer con el arco y ganar una suerte de techado con efecto de teja y función de hilada de sacrificio que dado el caso pudiera levantarse y sustituirse.

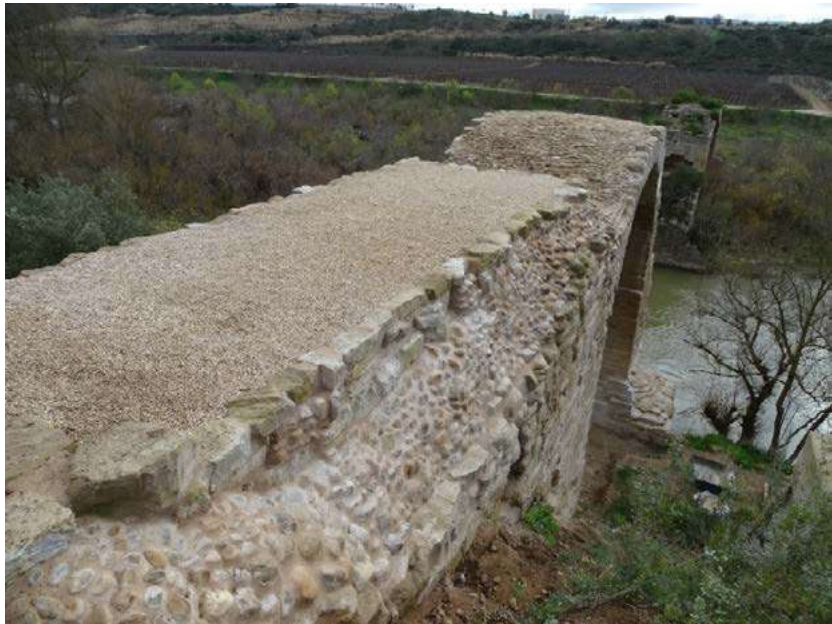
Fig.72: Imagen de coronación del estribo con piedra machacada y coronación de bóveda con estribo

En la propia estructura del estribo, que sufría por la infiltración de las aguas pluviales se hubieron de acomodar las pendientes para un correcto desagüe, pero facilitando siempre la interpretación del monumento. Para ello se completó la coronación del estribo, empleando piedras nuevas de reposición y piezas recuperadas. Se emplearon piedras escuadradas, ya sea trabajadas por todos sus lados o solo por una de sus caras, dependiendo de las necesidades que planteaba la obra original. Esto sirvió para completar las formas generales con hiladas de sacrificio prolongando hacia arriba las estructuras internas, básicamente muros de una o dos hojas, lo que las dejaba a la vista. De forma específica en los muros de doble hoja rellenos originalmente de bolos, cuya hoja exterior se ha derrumbado, se ha acudido a que el cierre superior fuera ejecutado con el mismo tipo de mampuesto redondeado. Como se ha indicado antes se ha dispuesto siempre una malla de fibra de vidrio que separara los materiales añadidos de los originales. Por encima se coloca la lámina impermeabilizante y, arriba del todo, pero solo en la parte plana una capa drenante de gravilla de un color similar a la de la piedra.

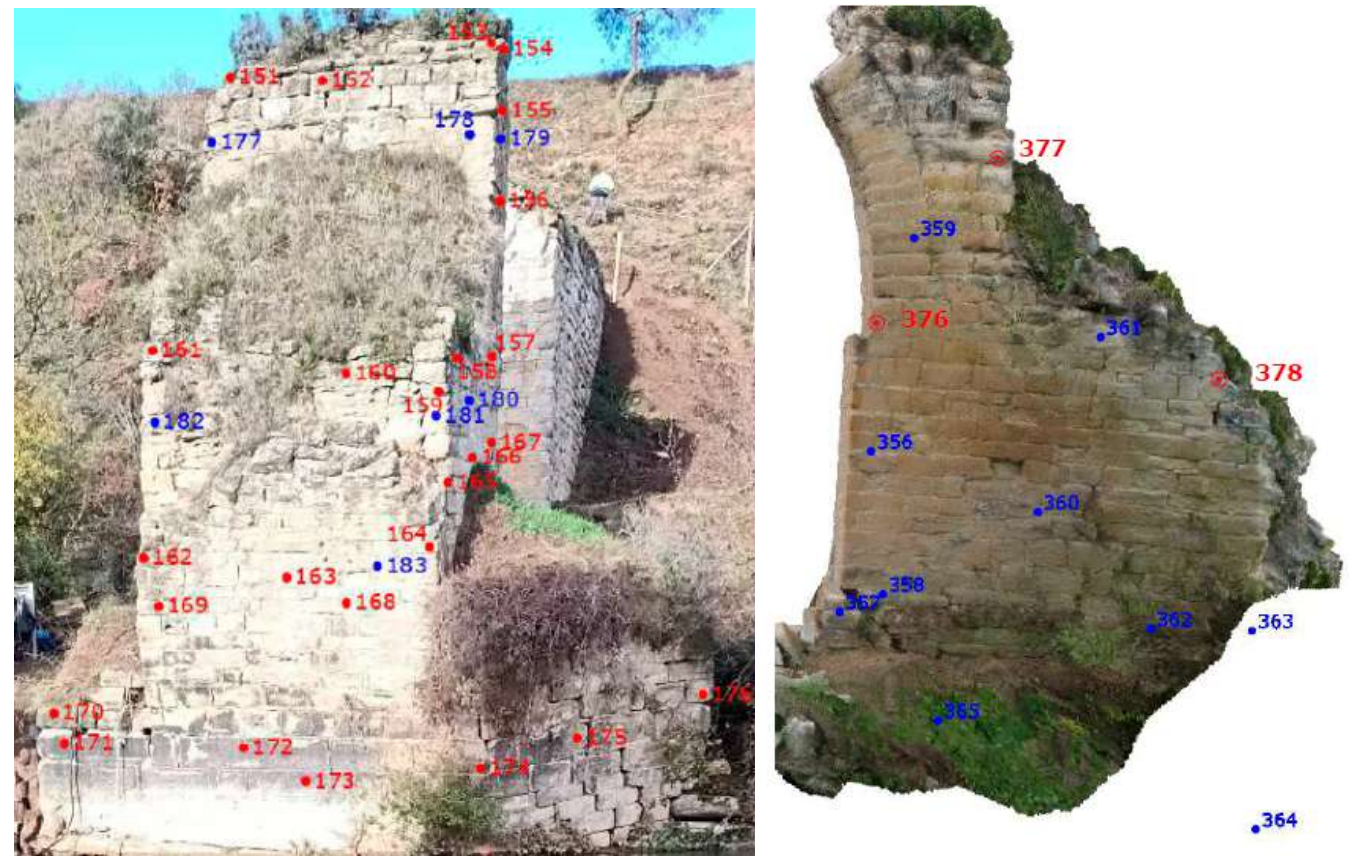
Se puede mencionar que aún hasta el año 2023, se pudieron detectar movimientos de varios milímetros en uno los paramentos de la pila. Estos movimientos aconsejaron prorrogar la campaña de inyecciones de consolidación. Posteriormente no se han medido más movimientos, sirviendo la auscultación realizada para certificar la paralización de dichos desplazamientos.

Fig. 73 y 74: A la izquierda, los puntos de control referenciados en la pila en el frontal desde el río. Y a la derecha los puntos de control referenciados en el alzado de la pila aguas abajo.
