Título
Conservación de edificios conventuales franciscanos en La Rioja
Autor/es
Rosa Ugarte Fernández
Director/es
Begoña Arrúe Ugarte
Facultad
Facultad de Letras y de la Educación
Titulación
Departamento
Ciencias Humanas
Curso Académico
2014-2015

CONSERVACIÓN DE EDIFICIOS
CONVENTUALES FRANCISCANOS
EN LA RIOJA

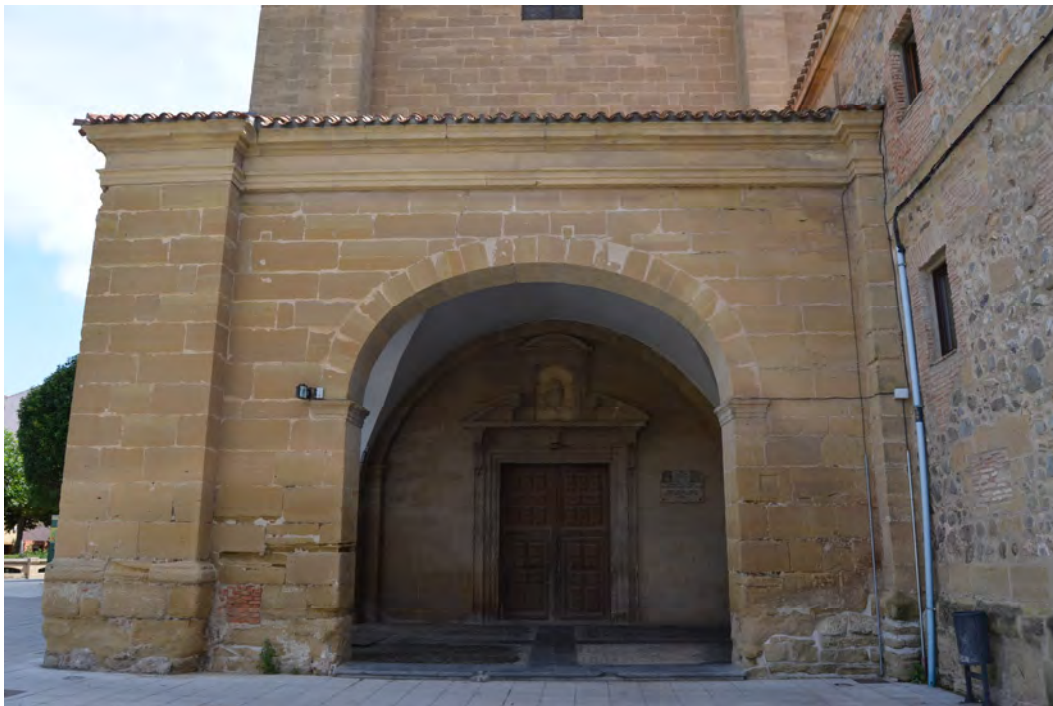
Lám. 146 - Convento de Santo Domingo de la Calzada, pórtico, acceso a la iglesia (agosto 2012).

Se visitó el conjunto conventual en agosto de 2012. La iglesia se mantiene cerrada al público, siendo el párroco de la localidad quien me facilitó la entrada. El museo diocesano que estaba previsto alojar en ella no se llegó a realizar. El exterior de la iglesia presenta, en general, buen estado. La zona más deteriorada es el zócalo, con humedades que suben desde el terreno y que hacen que la piedra se vaya erosionando, agravado además por la contaminación provocada por el tránsito rodado de la calle en donde se encuentra, vía principal de acceso a la población, con mucho tráfico (véase láms. 35, 117, 146 y 152).

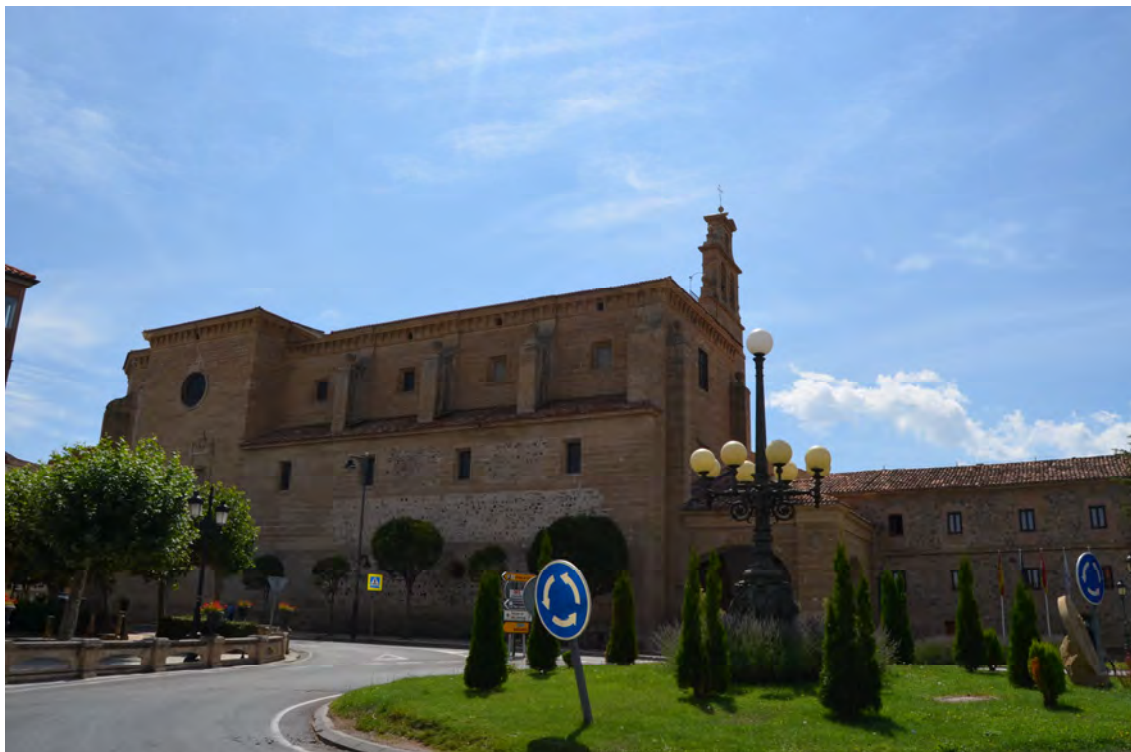
Lám. 152 – Convento de San Francisco de Santo Domingo de la Calzada, exterior (agosto 2012).

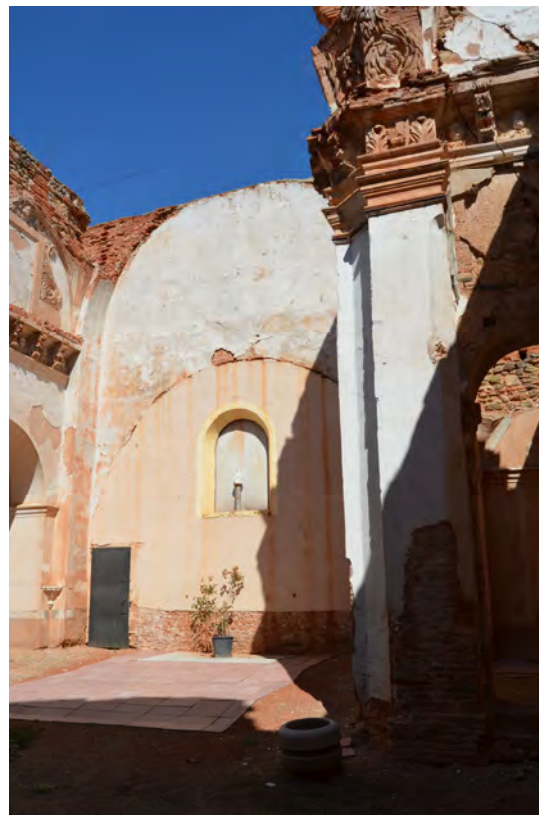
Lám. 158 - Convento de Vico en Arnedo, cabecera de la iglesia en ruinas (7/8/2012).

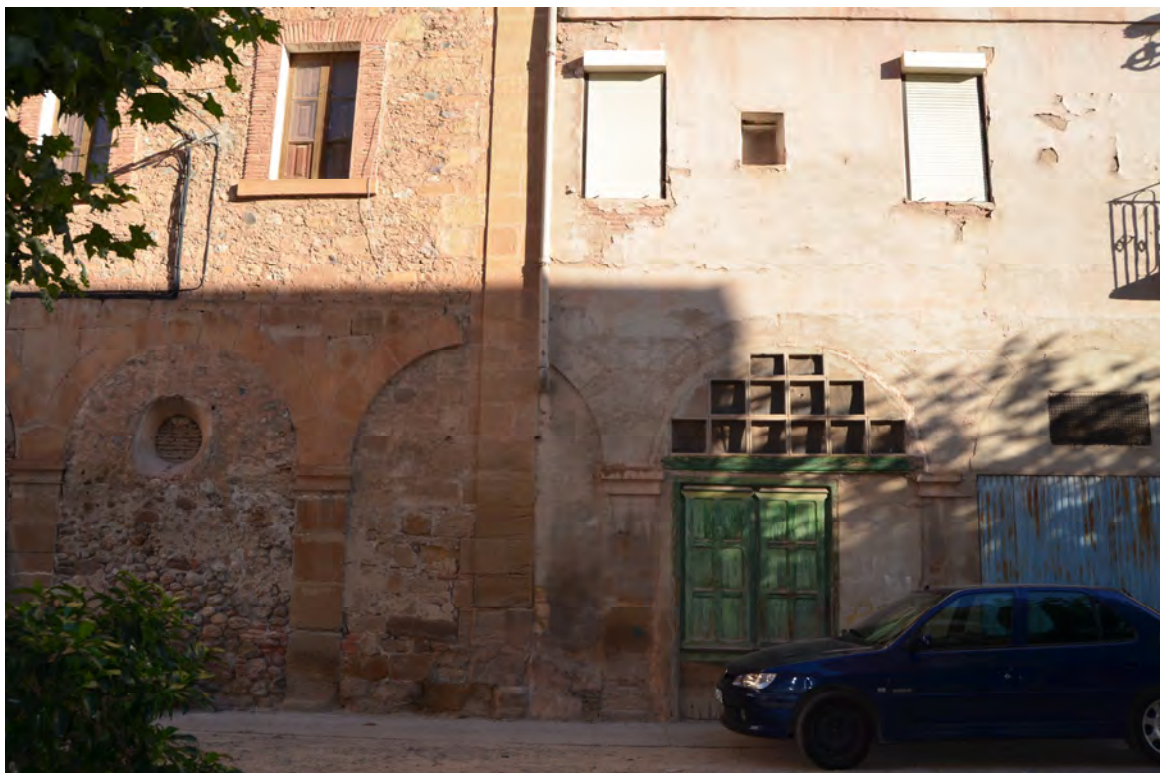
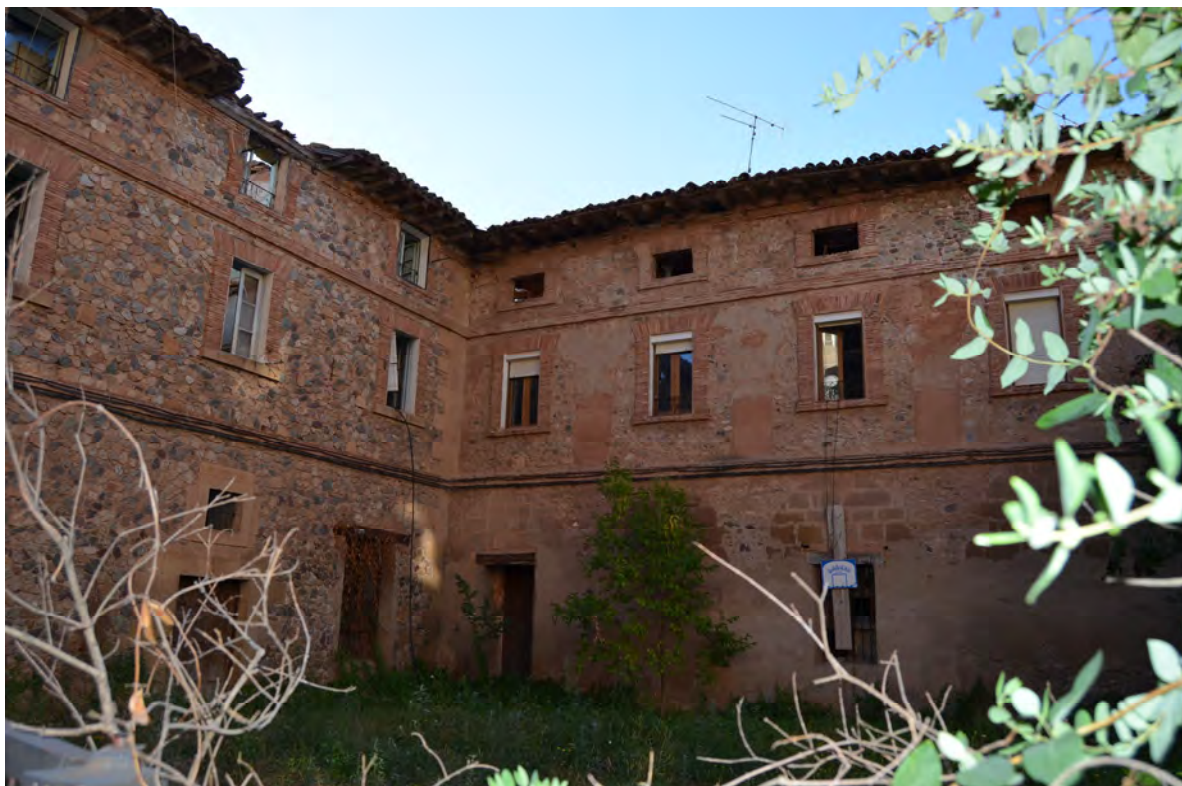
Lám. 160 – Convento de San Francisco de Nájera, alzado sur a calle La Cepa donde se puede ver la arquería que tenía el convento (agosto 2013).

Lám. 161 – Convento de San Francisco de Nájera, alzados oeste y norte a Plaza de Suso (agosto 2013).

el edificio sufrió un grave incendio que lo dejó en estado de ruina³⁹⁵, dejando por tanto de estar habitado y comenzando una serie de litigios con el Ayuntamiento que siguen sin resolverse mientras que el edificio continúa degradándose (véase láms. 53, 160 y 161).

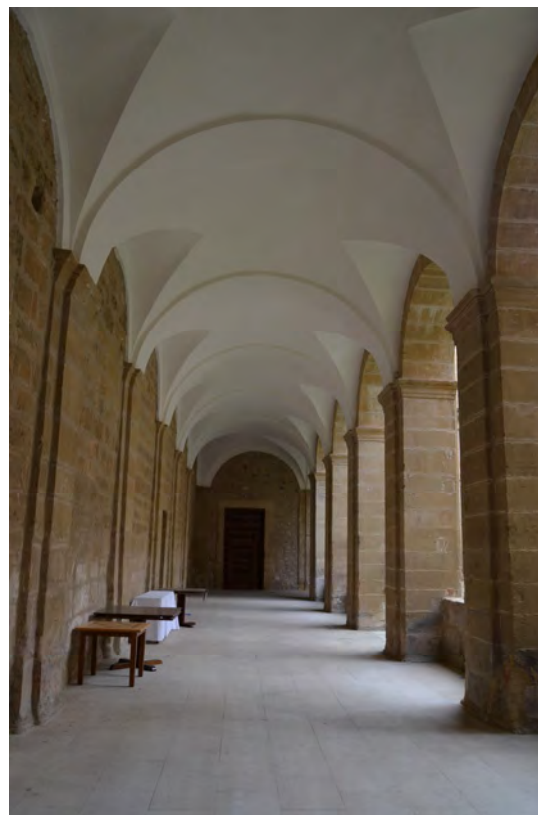
Lám. 210 - Convento de Santo Domingo de la Calzada, galería norte del claustro (agosto 2012).

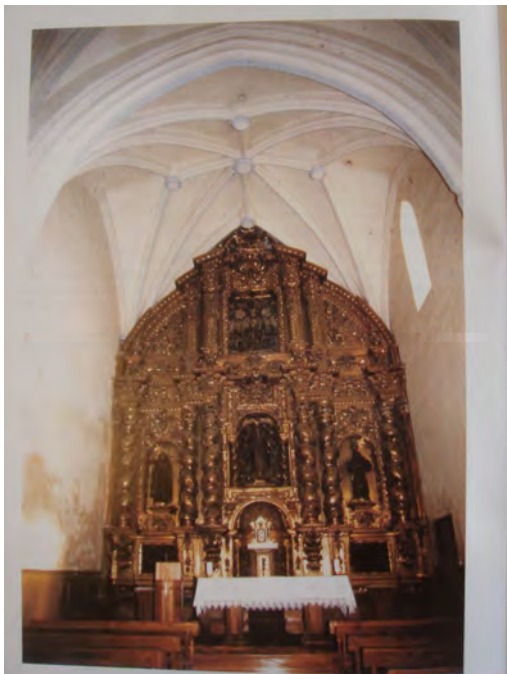
Lám. 221 - Convento de Santa Clara de Entrena, cabecera de la iglesia antes de la restauración (PALACIOS SÁNCHEZ, 1998, s/p).

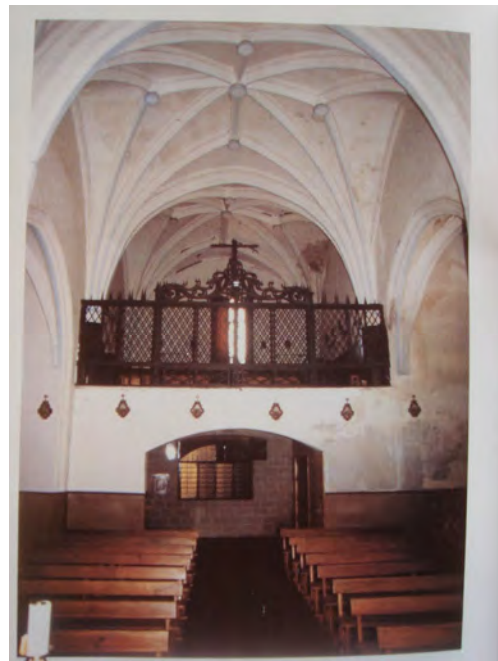
Lám. 222 - Convento de Santa Clara de Entrena, coro de la iglesia antes de la restauración, (PALACIOS SÁNCHEZ, 1998, s/p).

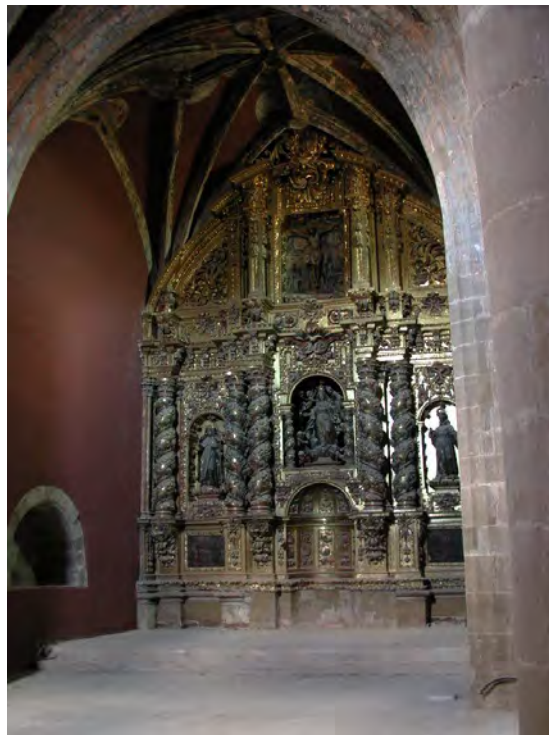
Lám. 226 - Convento de Santa Clara de Entrena, imágenes del resultado final de la intervención, cabecera de la iglesia, fotografías cedidas por Gaspar Aragón Osés, arquitecto encargado de las obras de restauración, 2000.

Así, el modificado al proyecto propuso soluciones para estos nuevos elementos. Para las pinturas existentes y revestimientos, al no haber presupuestado para restaurarlas, se decidió realizar las mínimas labores necesarias para que, sin deteriorar aspectos importantes de las mismas, se pudiera dotar de unidad a la actuación que en la iglesia se estaba llevando a cabo. Para ello se optó por consolidar las pinturas existentes en todos aquellos puntos descubiertos en la plementería y paredes y las que aparecieran como consecuencia de la eliminación del mortero de cal donde estuviera ahuecado. Las pinturas sobre los nervios, claves y arco triunfal, que tuvieran un cierto interés, como por ejemplo las serpientes o escudos, se dejarían al descubierto para su posterior restauración, eliminando el resto de manera que quedara al descubierto la piedra arenisca. Las paredes se cubrirían con mortero de cal y posteriormente se pintaría con pintura a la cal con un color similar al del mazarrón (láms. 226 a 228)⁴⁴⁹.

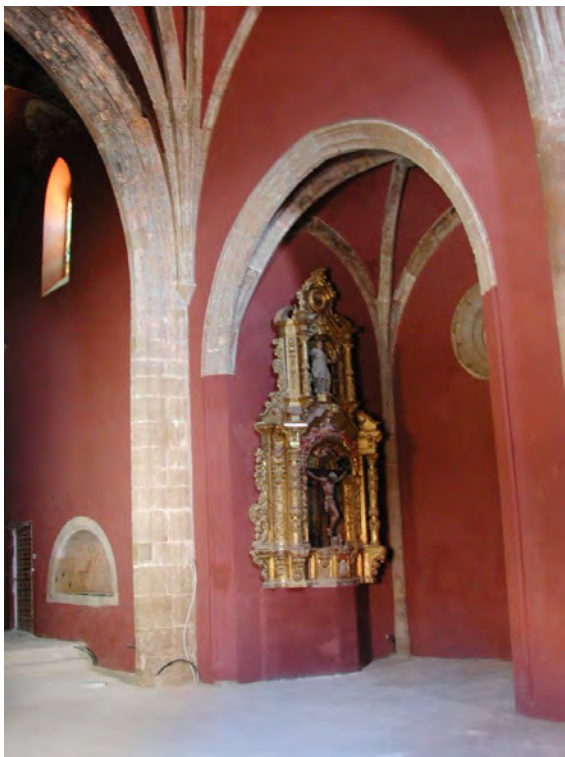
Lám. 227 - Convento de Santa Clara de Entrena, imágenes del resultado final de la intervención, cruceiro de la iglesia, fotografías cedidas por Gaspar Aragón Osés, arquitecto encargado de las obras de restauración, 2000.

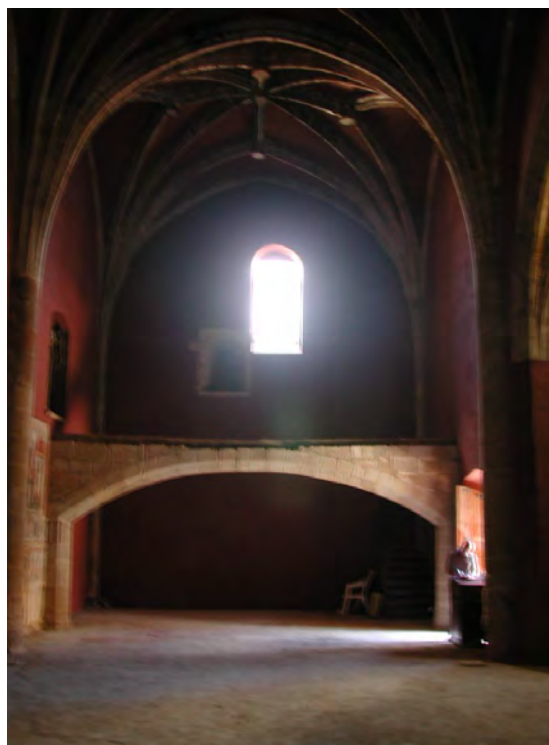
Lám. 228 - Convento de Santa Clara de Entrena, imágenes del resultado final de la intervención, coro de la iglesia, fotografías cedidas por Gaspar Aragón Osés, arquitecto encargado de las obras de restauración, 2000.

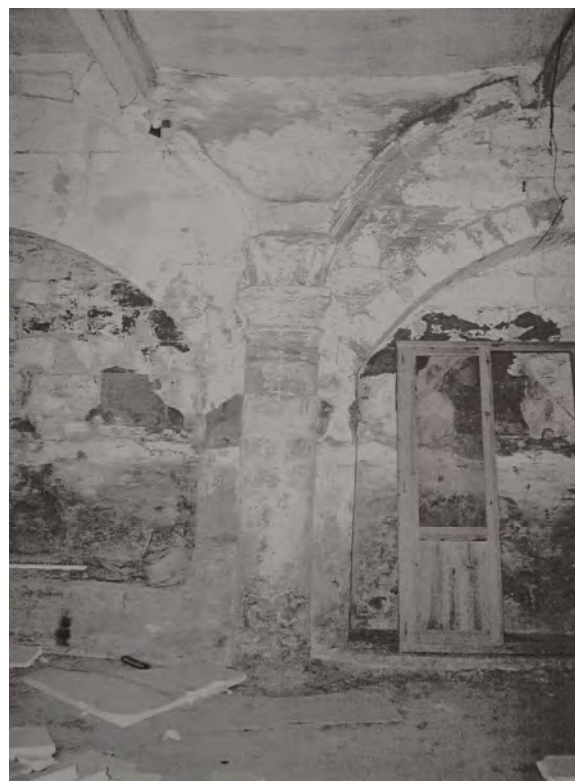
Lám. 237 - Convento de San Francisco de Nájera, interior del ala que se quemó, detalle de columna adosada a muro y arcadas, fotografía obtenida del Informe de ruina, Francisco Mir Brusel, 2004, (AMN, sin nº expediente).

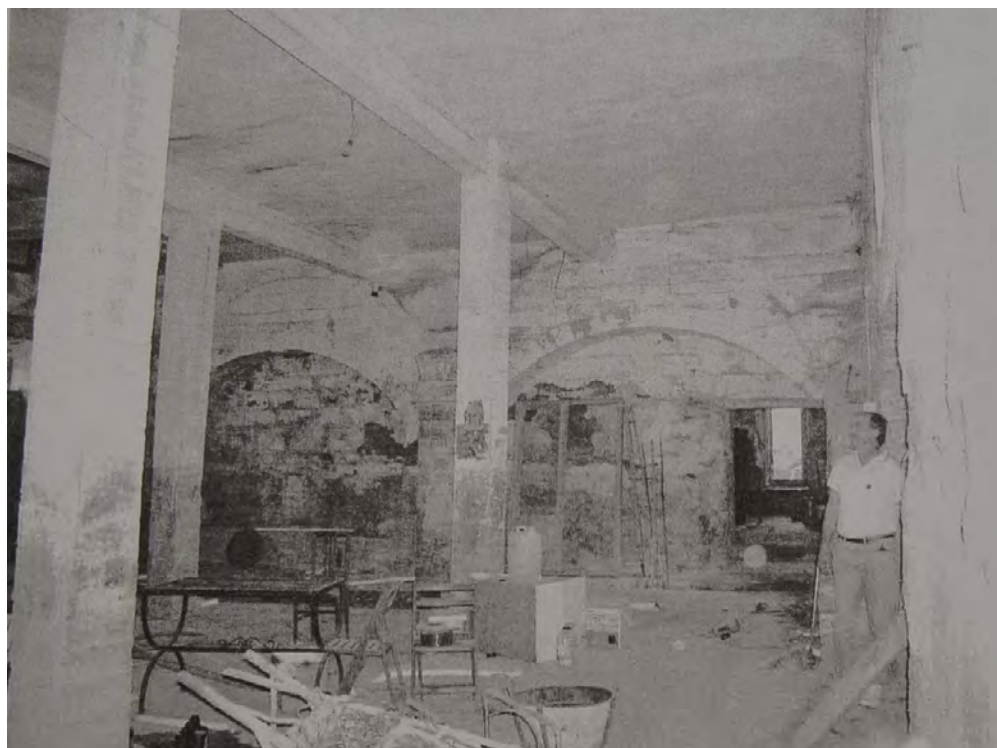
Lám. 238 - Convento de San Francisco de Nájera, interior del ala que se quemó, fotografía obtenida del Informe de ruina, Francisco Mir Brusel, 2004, (AMN, sin nº expediente).

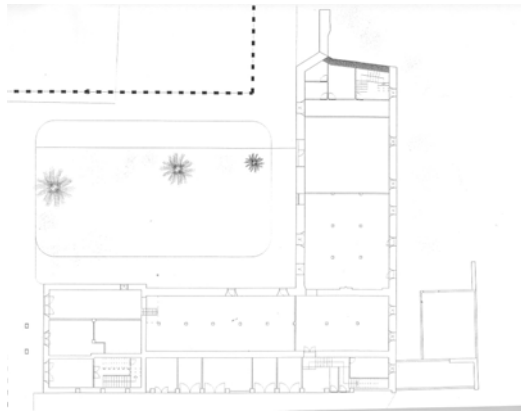
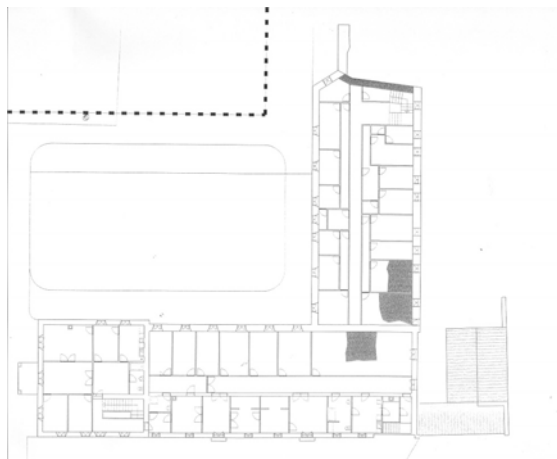
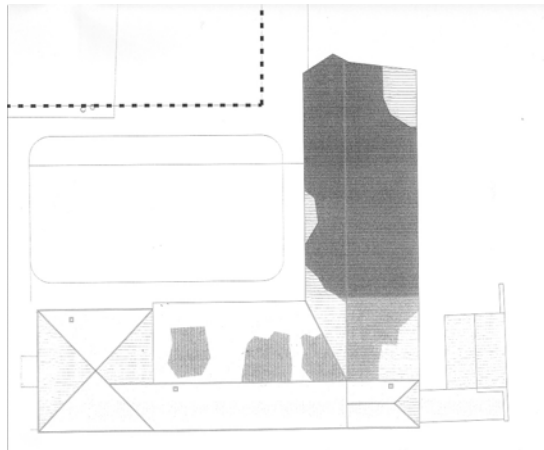
Lám. 239 – Convento de San Francisco de Nájera, planos de planta baja, primera y de cubierta, estado del convento en 2010, documentación cedida por Jesús Ibáñez, propietario del edificio y realizada por el arquitecto Daniel Yábar. (las zonas sombreadas en planta son las afectadas por el incendio que sufrió el edificio).

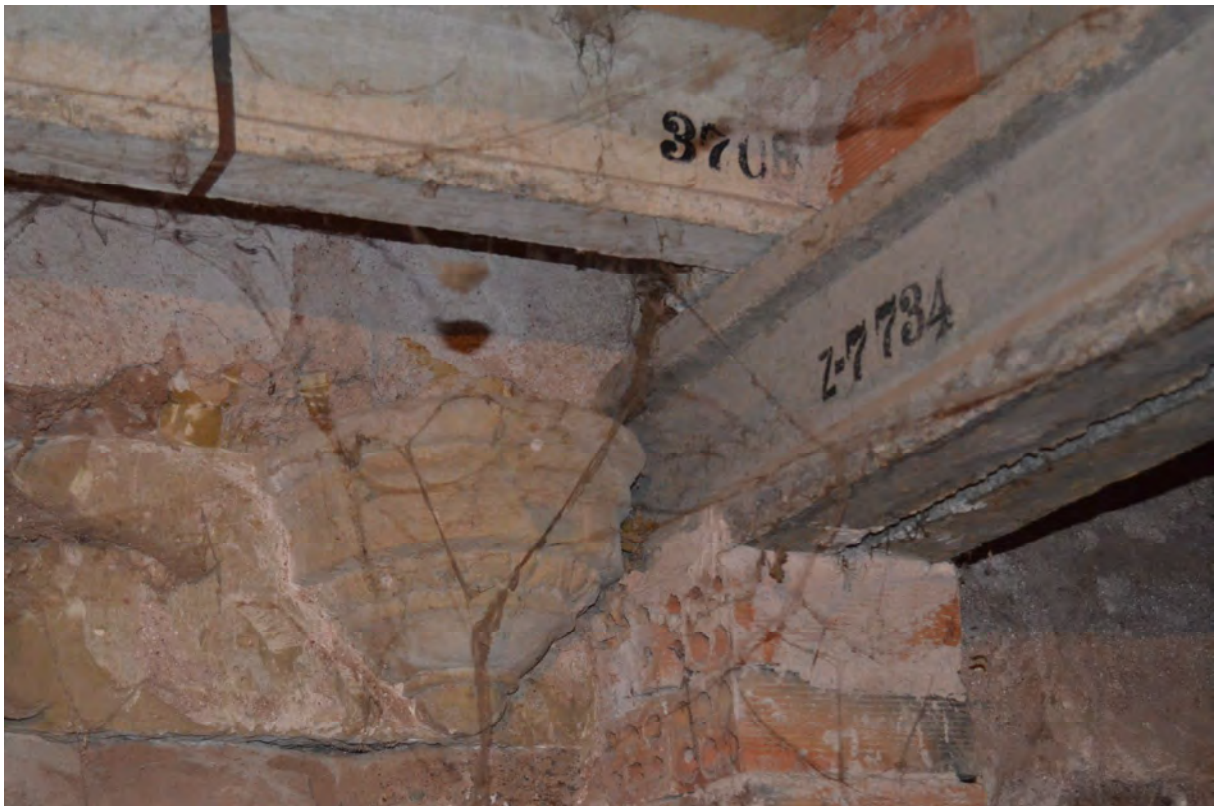
Lám. 245 – Convento de San Francisco de Nájera, detalle de un capitel del antiguo edificio conventual escondido entre viguetas de hormigón de intervenciones posteriores.

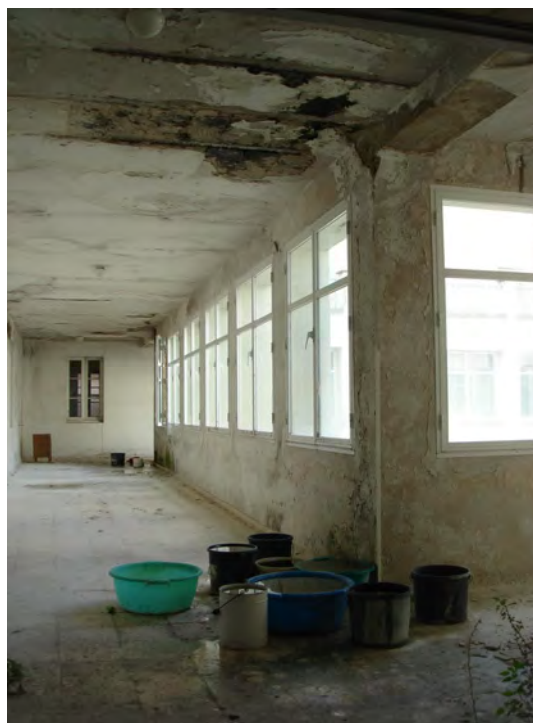
Lám. 265 – Convento de Madre de Dios de Logroño, interior del convento, humedades en claustro en la esquina del ala noreste (enero 2012).

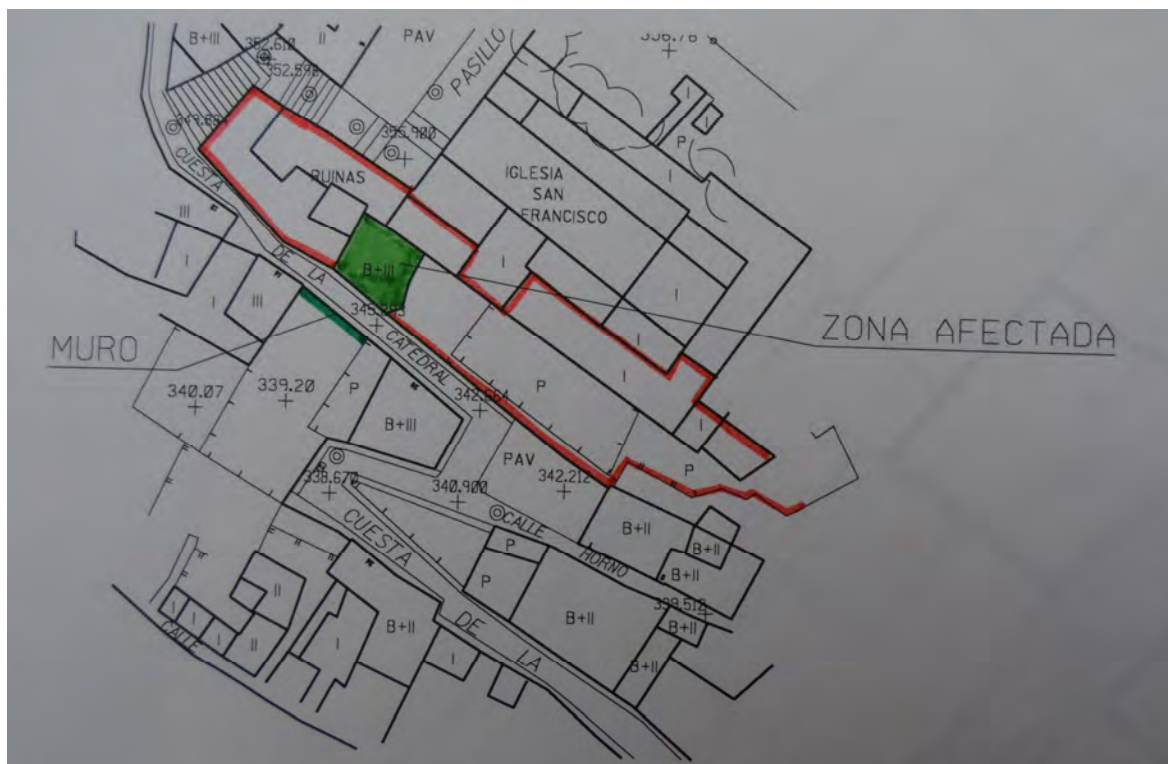
El 28 de junio de 1994 hubo un desplome del muro de contención del solar situado en la calle Cuesta de la Catedral nº 16, que conllevó la rotura de la red de agua potable y corrimiento de tierras de la zona, que afectó a toda la anchura de la calle, arrastrando la pavimentación de ésta y al inmueble adosado a la iglesia de San Francisco, situado en la calle Rasillo de San Francisco nº 2, que era parte del antiguo convento. El 7 de julio, el aparejador municipal de área de urbanismo, Juan Salinero, firmó un informe para declarar en estado de ruina inminente este inmueble y ordenar a su propietario, la Comunidad Autónoma de la Rioja (en adelante CAR) su demolición inmediata⁴⁹⁶ (lám. 286).

Lám. 286 – Convento de San Francisco de Calahorra, plano de edificación que se derribó por problemas estructurales en la calle de la Cuesta en 1994 (AMC sig. 2801/4 cod. 2.7.4.11, 1994).

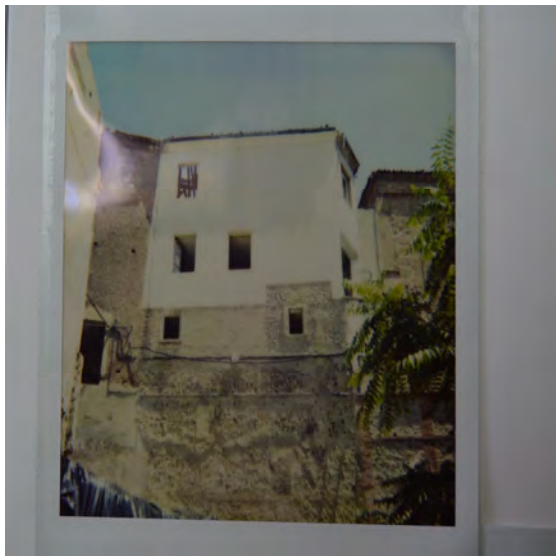
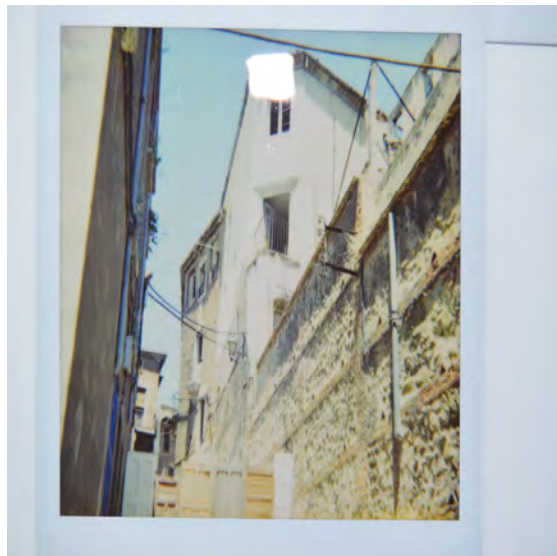
Lám. 287 y 288 – Convento de San Francisco de Calahorra, fotografías de la edificación que se derribó en la calle de la Cuesta (AMC sig. 2801/4 cod. 2.7.4.11, 1994).

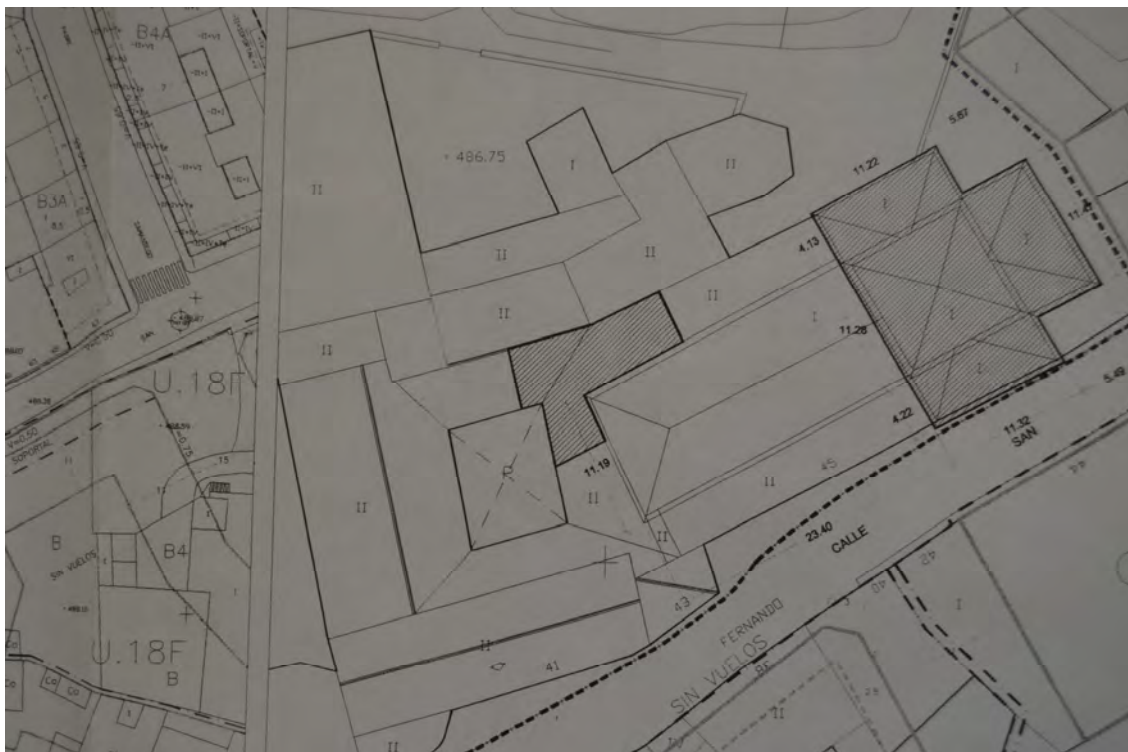
Lám. 301 – Convento de Santa Elena en Nájera, plano de cubiertas con las zonas a restaurar en la iglesia y convento, Juan José García Escudero, 2000 (AMN exp. 23/01).

En el programa de necesidades del proyecto se enumeraban las zonas donde se va a intervenir y el estado en el que se encontraban antes de la intervención. Los trabajos en cubierta consistieron en el desmontaje y acopio de las tejas, demolición de los elementos deteriorados, reconstrucción y nivelación de la cubierta, colocación de impermeabilizante y recolocación de la teja original. Respecto a la fachada, se eliminó el mortero de cemento dejando la piedra vista y se consolidaron las piedras, sustituyendo las necesarias, además de recuperar las letras de policromía de fachada.

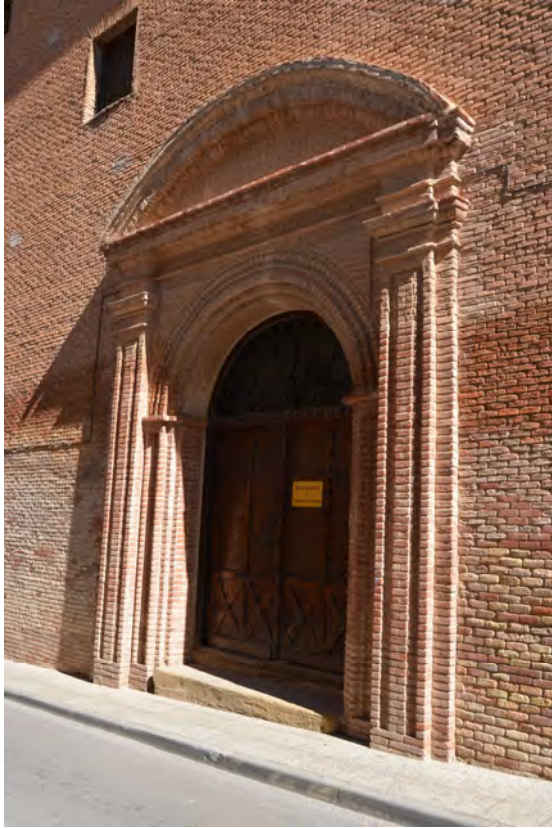
Según consta en el proyecto, la fachada estaba afectada por humedad, que por capilaridad había ido subiendo hasta una altura en 3,5 m en algunas zonas, habiendo aparecido eflorescencias de grandes dimensiones, así como alteración del color del paramento, seguramente por la existencia de hongos y moho, con estancamiento de agua en algunas zonas. Algunos elementos cerámicos habían desaparecido por degradación y meteorización y algunas zonas tanto del ladrillo como del mortero de cal que los unía estaban deterioradas. Para solucionar el problema propusieron la ejecución de una barrera química que evitara que el agua subiera por capilaridad, limpiando posteriormente las eflorescencias y sustituyendo además las piezas cerámicas y el mortero de cal necesarios.

Lám. 329 – Convento de la Purísima Concepción de Alfaro, fachada del convento, estado de la fachada antes de la intervención, fotos del Proyecto de rehabilitación de fachada, Domingo García-Pozuelo y Yolanda Ibáñez en 2003 (AGLR, sig. 41942-1).
