Torre del Espolón: de ruina a primer monumento recuperado en Lorca (Murcia)

Francisco Jurado Jiménez*

Arquitecto. Profesor de Estructuras en la E.T.S. de Arquitectura de la Universidad Politécnica de Madrid

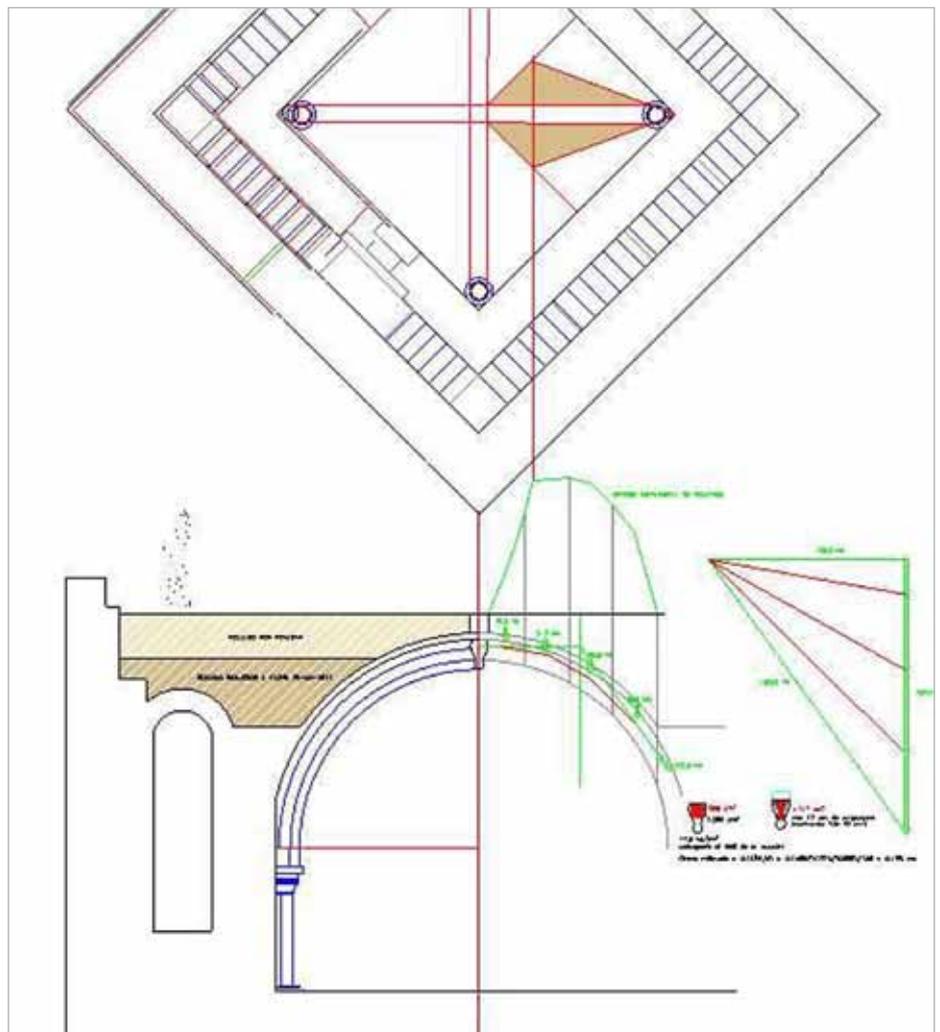
En el caso en los que existe desplazamiento entre dovelas, se comprueba que, la compresión media de contacto es admisible para la piedra caliza con la que están hechas (Lám. 17-20, Fig. 6 y 7).

Figura 6. Cálculos gráficos realizados para comprobar la tensión de compresión a través de las dovelas acuñaadas tras macizar la zona superior.

Figura 7. Cálculos gráficos realizados para comprobar la tensión de compresión a través de las dovelas acunadas tras macizar la zona superior.
