# Iglesia de Nuestra Señora del Carmen, Lorca

**Juan de Dios de la Hoz Martínez\***

*LAVILA ARQUITECTOS S.L.P.*

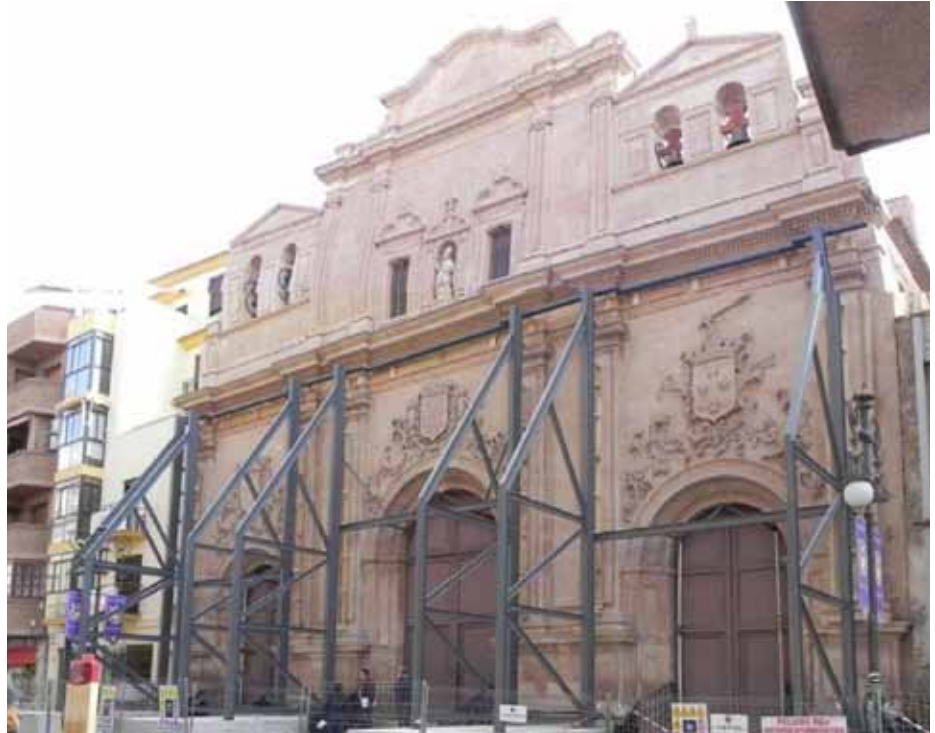
- c) Que se va a ejecutar en la panda norte del antiguo claustro la consolidación de aquellas partes que han quedado en pie, así como el desescombro de las colapsadas, cuyo estado era tan precario que no ha sido capaz de resistir las intensas lluvias del 28 de septiembre de 2012, cayendo la cubierta, las bóvedas de planta baja, así como la totalidad de los elementos verticales resistentes, entre la fachada de la calle Nogalte y la capilla de San Luis.
