LA SEGURIDAD SÍSMICA EN LA RESTAURACIÓN DE LOS BIENES CULTURALES DE LORCA (MURCIA) TRAS EL TERREMOTO DEL 2011

THE SEISMIC SAFETY IN THE RESTORATION OF CULTURAL HERITAGE OF LORCA (MURCIA) AFTER THE EARTHQUAKE OF 2011

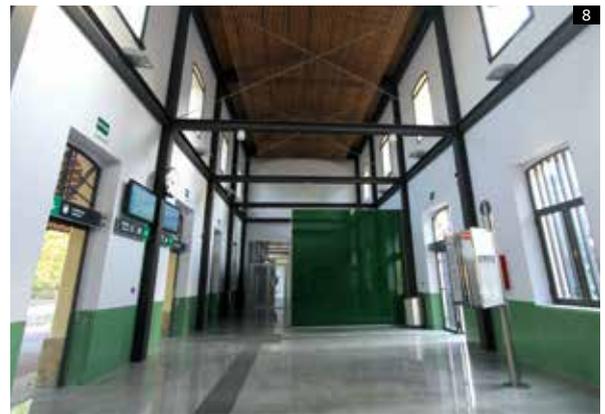
Lámina 7. Estación de Lorca-Sutullena. Recuperación volumétrica del cuerpo central de la edificación.

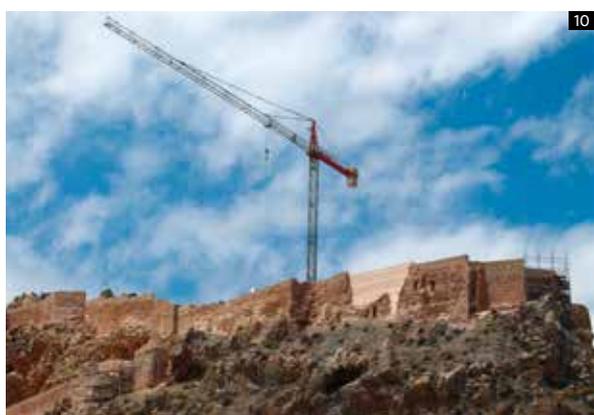
Lámina 10. Muralla del castillo. Restauración de lienzos y reconstrucción con hormigón ciclópeo de cal.

La longitud de los lienzos de la muralla del castillo de Lorca restaurados, situados entre la Puerta del Pescado y el extremo sureste frente a la ermita de San Clemente, es de unos 250 metros lineales. El criterio adoptado para la restauración de los lienzos ha dependido de su situación previa al sismo del 2011. En los tramos de mampostería no afectados por pérdidas completas de cierre, ha sido utilizada la fábrica de piedra y cal similar a la existente, procurando evitar el acabado lineal en las coronaciones, terminando la mampostería de modo irregular dado que se desconoce altura y remates originales

de forma precisa (Lám. 10). Los tramos que han desaparecido con anterioridad, han sido reconstruidos con hormigón ciclópeo de cal encofrado con tablilla delgada en un plano más retrasado, quedando totalmente visible su aspecto distinto y contemporáneo, con un acabado geométrico más regular (JURADO, 2016).

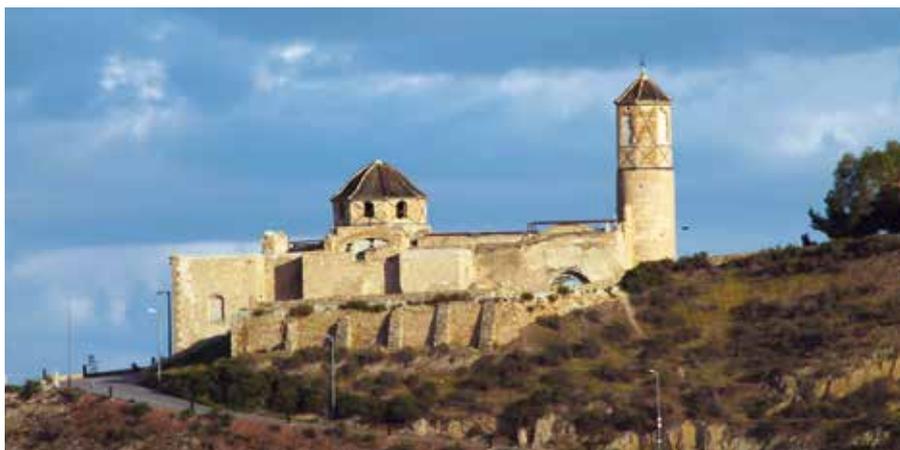
Lámina 12. Iglesia de San Juan. Recuperación de la cubierta inclinada con estructura de madera laminada.

En la iglesia de San Juan se ha proyectado la consolidación de las fábricas y bóveda así como la restauración de cornisas, pilastras, revestimientos y pinturas murales. Los volúmenes de las cubiertas de la nave central, laterales y sacristía de la iglesia se completarán con una estructura de madera laminada, con vigas de sección curva en la parte inferior con la misma geometría que los arcos fajones, correas, tablero fenólico y cubierta de zinc, recuperando así la imagen histórica que ha tenido la iglesia en el perfil del cerro del castillo (Lám. 12) (JURADO, 2017).

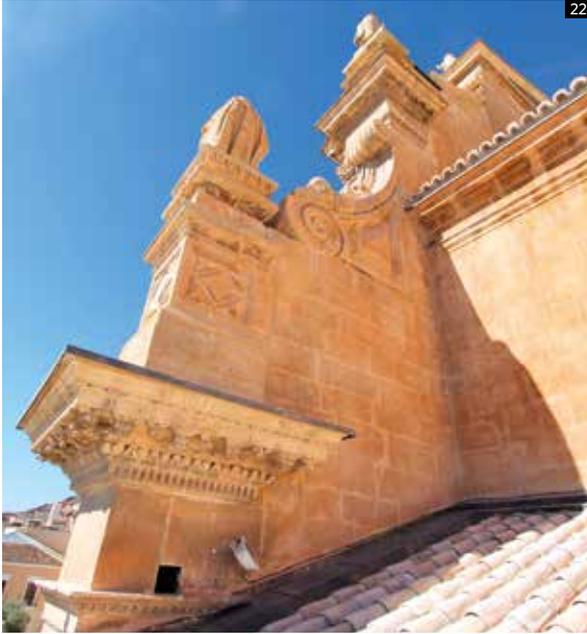
Lámina 23. Iglesia del Carmen. Unión de la fachada principal con las fábricas de la nave principal y laterales.

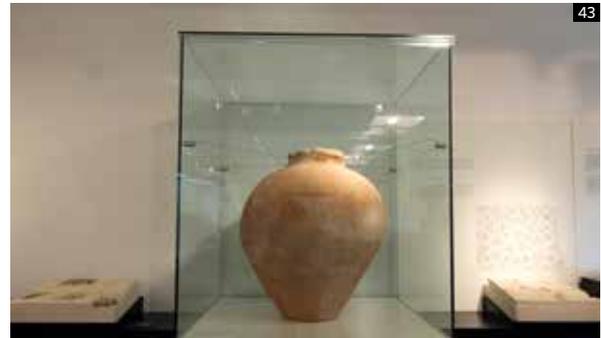
Lámina 43. Museo Arqueológico de Lorca. Sujeción de las piezas utilizando anclajes metálicos forrados de material plástico que permiten oscilaciones de las piezas.

El nuevo proyecto museográfico del MUAL, donde se muestra la historia de Lorca a partir de las colecciones arqueológicas, se ordena cronológicamente en catorce salas, aumentando así la superficie destinada a la colección permanente. Con el nuevo plan expositivo se garantiza la seguridad de las colecciones al haber sido proyectado un mobiliario museográfico con criterios antisísmicos, contemplando tanto la resistencia de las vitrinas como la estabilidad de los objetos dentro de ellas (Lám. 42). Se han reutilizado los expositores mejorando sus condiciones, con mayor peso en la parte inferior, y se ha diseñado un nuevo tipo de vitrina exenta de campana utilizando módulos de bancadas que ocultan los apoyos de los expositores. Para la colocación de las piezas se ha proyectado de forma individualizada su sujeción, utilizando anclajes metálicos forrados de material plástico para no dañar las piezas, realizados mediante doblados o trenzados que permiten oscilaciones de las piezas (Lám. 43) (GRANADOS *et al.*, 2016).
