REHABILITACIONES

REHABILITACIÓN DEL CONVENTO DE SAN PEDRO: UNA ANDADURA INCIERTA

por
SALVADOR CEJUDO RAMOS. ARQUITECTO

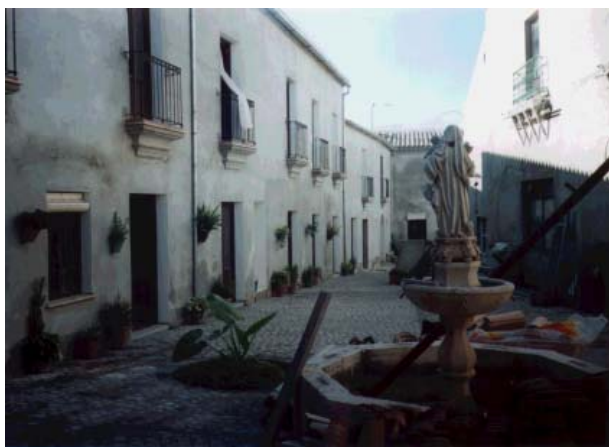
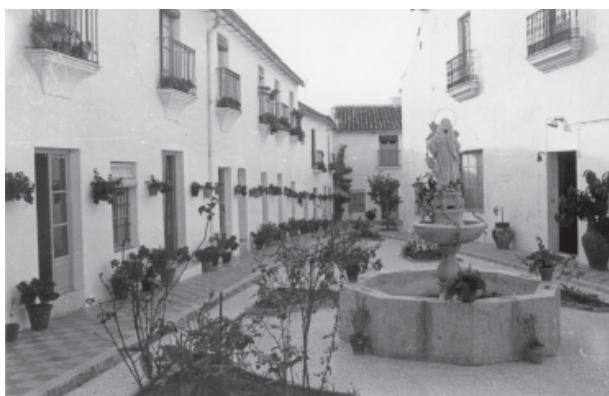
Corresponde a ese periodo en torno al s. xviii la transformación más fuerte y que da forma que hoy conocemos al convento. Aprovechando los muros portantes de las casas del tramo de calle incorporado al convento, se construyen “celdas-casa” cuya fachada, con un tratamiento unitario, se enfrenta a la del volumen primitivo del convento para conformar así un vacío unitario central con forma triangular, adoptada al seguir las distintas líneas de edificación preexistentes y ya explicadas. La calle es ocupada en parte al realizar dicha reforma, y el espacio restante se lotea como patios traseros individuales de cada celda. Es decir, se le “dio la vuelta” a las casas con fachada a la calle trasera, y el convento tomó la forma de un beaterio.

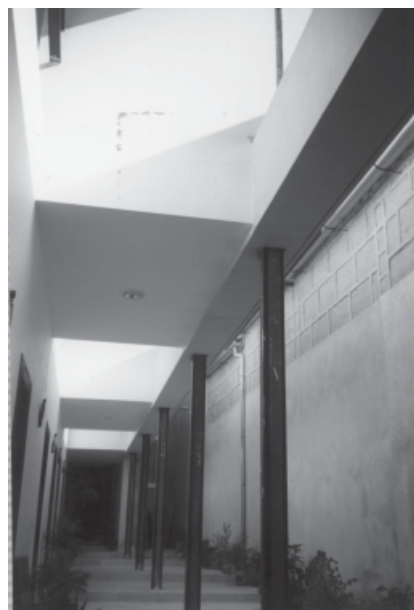
El patio de «Petare», surgido como ya se ha explicado de la apropiación de un tramo de la calle Gordillo y su posterior colonización con edificación, se convirtió en el eje central de la propuesta, siendo la intención que ese espacio recuperara el sentido de comunicación que tuvo en otro tiempo, y que sus dimensiones fuesen reconocibles en el interior del convento de manera clara. Se contienen las celdas en la banda de fachada del patio, y el espacio restante se destina a galería cubierta y aseos. En planta baja, estos se agrupan en una banda adosada al muro, de modo que galería y patio se prolongan el uno en el otro, mientras que en planta alta la galería discurre sobre los aseos de planta

baja y los baños se disponen como volúmenes prismáticos flotando sobre la galería. Así, el ancho original de la calle se recupera visualmente, no sólo en planta sino también mediante las visiones cruzadas y, por supuesto, la perspectiva en profundidad. En el espacio que antes ocupaba el locutorio se levanta la escalera, en el punto más conveniente para poder coordinar todos los recorridos posibles a cubierto.
