LAS RESTAURACIONES DE LA CATEDRAL DE MÁLAGA EN LA ÉPOCA DE LA AUTARQUÍA (2ª parte)¹

JAVIER ORDÓÑEZ VERGARA

Recorrido cronológico y por sectores a través de los proyectos de restauración desarrollados durante las dos décadas posteriores a la guerra civil en el conjunto catedralicio de Málaga, centrándonos en esta segunda parte del artículo en dos de sus principales anexos: el pabellón del patio de los Naranjos y la contigua iglesia del Sagrario. Se extraen finalmente las oportunas conclusiones acerca de lo que dichas obras supusieron en la conformación actual del monumento y, por extensión, en la interpretación de las pautas que caracterizaron la intervención de la arquitectura histórica durante la primera mitad del período franquista.

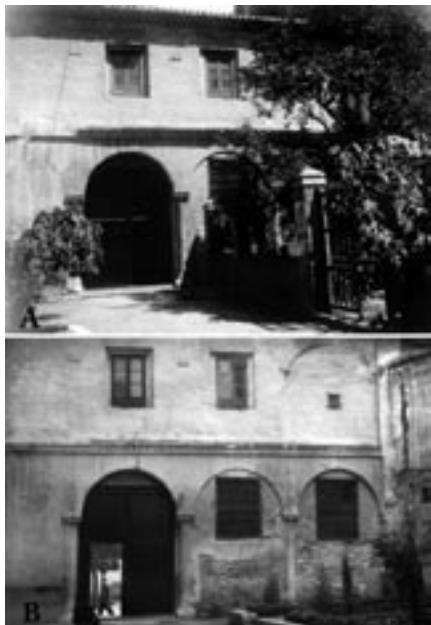
3.- Fachada W del pabellón del patio del Sagrario:

- a) principios de los años 30, AT: foto 4056-C;
 b) principios de los años 40, Archivo Temboury (AT): foto 4056-A.

Por su deficiente estado de conservación y para mejorar la pobre imagen que presentaba este sector, el arquitecto F. Prieto-Moreno Pardo redacta en octubre de 1942 un proyecto de restauración²² que contempla la reapertura de los arcos cegados en ambas plantas. De ellos se afirma en la poco detallada memoria del proyecto que “conservan todos sus elementos”, y que “la demolición de sus cerramientos” va a permitir que esta “primera crujía vuelva a su primitivo aspecto”; además, por lo que respecta a la planta alta, para no dejar

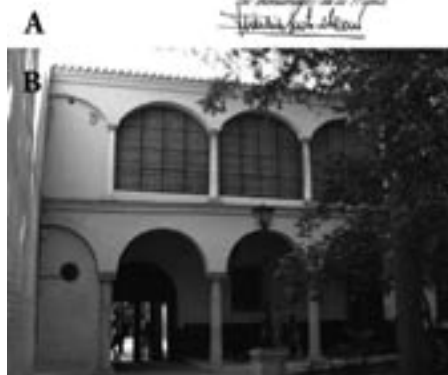
4.- Fachada W del pabellón del Patio del Sagrario:

- a) proyecto de alzado del pórtico, F. Prieto-Moreno. Archivo General de la Administración (AGA), Alcalá de Henares: fondo (03) 115, sig. 26/285, octubre 1942;
 b) estado actual.

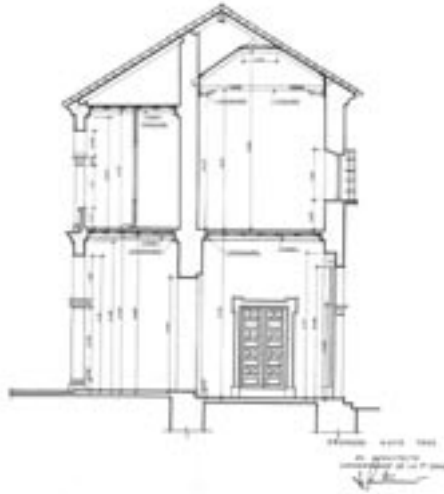
ZONA DE DEPENDENCIAS DE LA I.Z. CATEDRAL DE MÁLAGA.
SECCIÓN TRANSVERSAL E-F

7.- Sección transversal del proyecto de restauración del pabellón del patio del Sagrario, F. Prieto-Moreno, fechado en mayo de 1960. AGA: fondo (03) 115, sig. 26/158, julio de 1958.

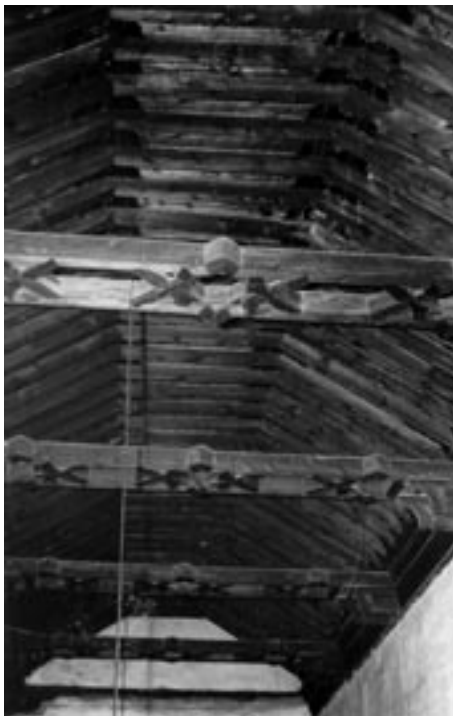
10.- Armadura mudéjar del pabellón del patio del Sagrario, años 50. AT: foto 3368.

Las obras proyectadas se concentran en dos objetivos: la reparación y consolidación del tejado -lo más deteriorado- que habrá de renovarse en su totalidad, y la restauración de la armadura, cuya tablazón sería completamente repuesta también, reposición que por lo que respecta al resto de elementos de la armadura sólo afectará a algunas piezas aisladas, sustituyendo los elementos dañados por réplicas. En cuanto a lo estructural, se refuerzan los tirantes de lacería originales con otros de hierro en forma de varillas de 30mm embutidas por sus extremos en el muro y dispuestas por encima de los tirantes de madera de tal modo que permanecieran ocultas, las cuales suponen más de una cuarta parte del presupuesto de ejecución material debido al alto coste de este tipo de productos metálicos, si bien al menos entonces ya están disponibles después de años sin apenas poder contar con sus posibilidades en los trabajos de restauración monumental y de construcción en general³⁵.
