Evaluación de técnicas no destructivas en elementos de concreto para puentes

Non-destructive techniques in concrete elements for bridges' evaluation

Ricardo Alfredo-Cruz*
Luz Amparo Quintero-Ortiz **
Carlos Andrés Galán-Pinilla***
Elkin Javier Espinosa-García****

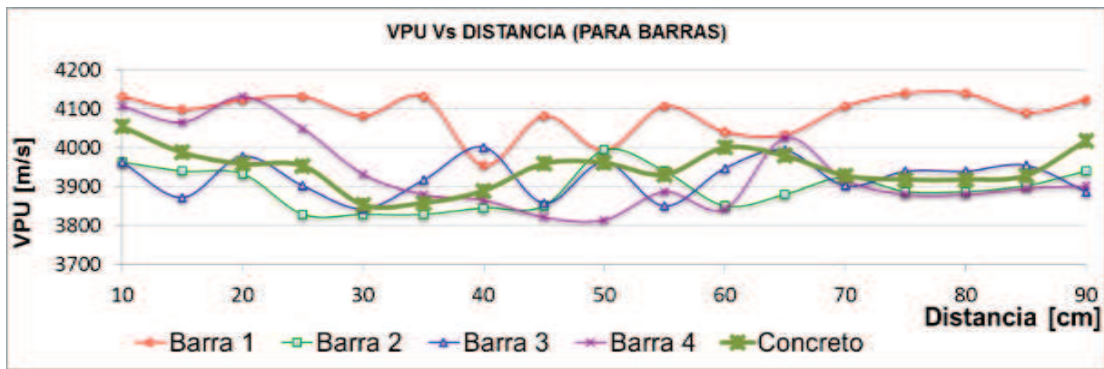
FIG. 3. Resultados de VPU sobre la losa 2 en concreto sin barras de refuerzo y con estas transversales al haz sonoro.

En la Fig. 3 se presentan los resultados de VPU medidos sobre el concreto sin refuerzos y con estos transversales a la dirección del haz sonoro, graficando el valor de velocidad obtenido en cada cuadrícula demarcada a lo largo de la losa; en la gráfica se observan los perfiles de VPU con un comportamiento heterogéneo característico del concreto y un incremento promedio de 2.45% (141.67 m/s) para las lecturas sobre la barra en buen estado. La figura muestra una baja influencia de los

refuerzos en la VPU, considerándose no relevante su presencia, coincidiendo con lo expresado por otros autores [10, 16]. El comportamiento mostrado permite evidenciar la baja sensibilidad de la técnica para captar los refuerzos y los diferentes grados de daño presentes en estos. Lo observado se debe a la longitud de onda utilizada en el ensayo ($\lambda=0.07$ m) para la identificación de los refuerzos de diámetro $\Phi=0,0125$ m (½ pulg).

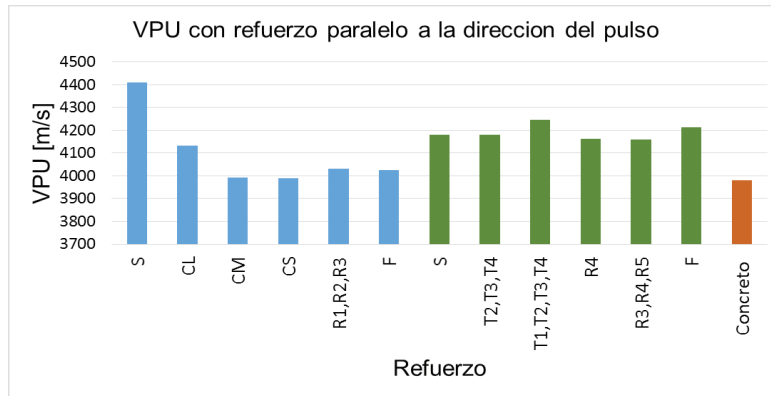
FIG. 5. Comparación de las medidas de VPU realizadas en las losas L2 y L3.

En esta figura se observa la influencia de los refuerzos en el aumento de la VPU respecto a la obtenida sobre el concreto, presentando mayor sensibilidad para diferenciar el grado de daño en las barras que en los torones. En estos últimos no fue posible diferenciar el torón sano y sus diferentes grados de daño. La VPU en la barra sana S alcanzó 4408.99 m/s, disminuyendo a 4133.11 m/s en la barra con corrosión leve CL y 3993.27 m/s la barra con corrosión media CM. Esta última presentó comportamiento similar a las barras con corrosión severa CS, con reducción de diámetro R y la fracturada F, sin que se puedan discriminar estos daños. El comportamiento anterior ocurre probablemente por el efecto que causa la capa de óxido sobre la onda, lo cual afecta la velocidad de propagación de esta.

La Fig. 5 resume las mediciones de VPU realizadas con los refuerzos longitudinales a la dirección del pulso ultrasónico para las losas L2 y L3, con presencia de barras y torones, respectivamente. Los datos se tomaron enfrentando los transductores en los extremos de los refuerzos, de modo que la onda viaja parcialmente en el concreto y parcialmente en el acero, mostrando la influencia del refuerzo y su grado de daño sobre la VPU.

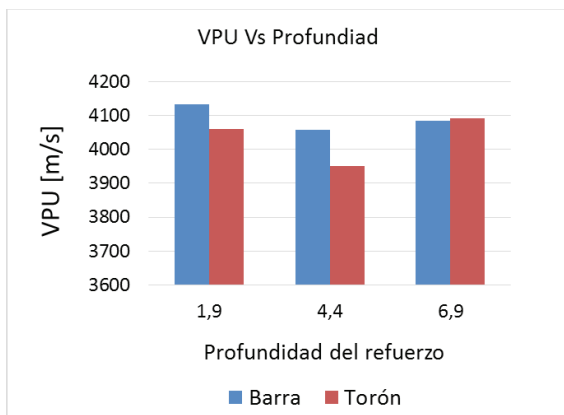
FIG. 6. Resultados de VPU medidos por el método indirecto en la losa 1.

La VPU por el método indirecto no se ve afectada por la presencia de refuerzos de $\Phi=0,0125\text{m}$ ($\frac{1}{2}$ pulg) a profundidades de 0.019, 0.044 o 0.069 m; este comportamiento está relacionado con la forma como se propaga la onda, siendo fuertemente afectada por el estado del concreto superficial y subsuperficial. Con base en los resultados anteriores se podría estimar la profundidad de una grieta transversal al refuerzo sin que este afecte la VPU, siguiendo las recomendaciones técnicas requeridas para la evaluación de grietas en concreto [10].

La Fig. 6 presenta los resultados de VPU sobre la losa 1 realizados por el método indirecto con los refuerzos transversales a la dirección del pulso.

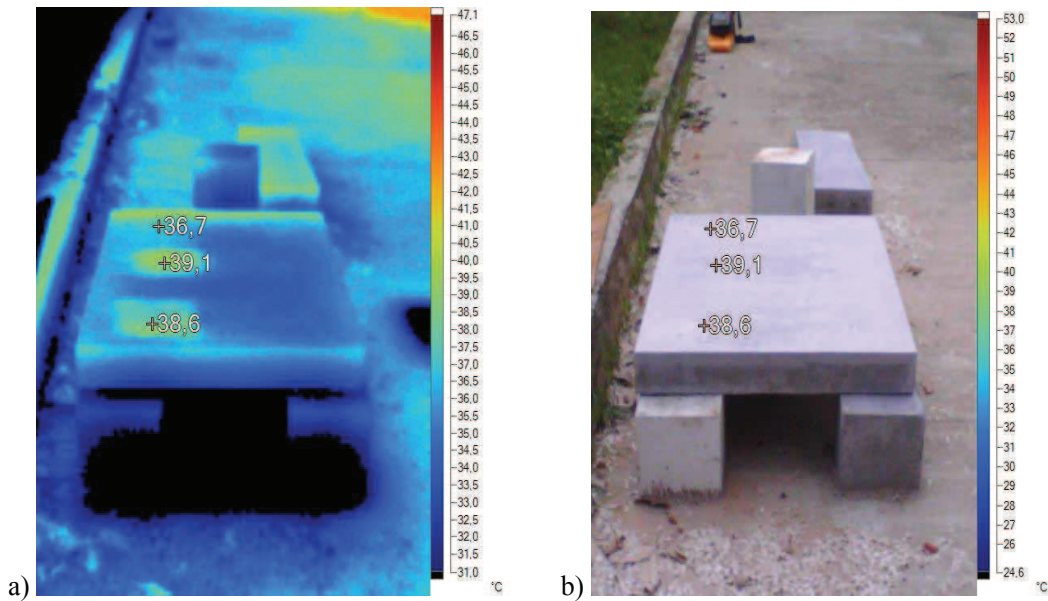
FIG. 7. a) Imagen termográfica a las 8:00 a.m., b) Imagen visible a las 8:00 a.m.

En las termografías obtenidas a las 8:00a.m., Fig. 7, se observa un diferencial térmico debido a la concentración de calor en las zonas con presencia de delaminaciones que disminuyen la transferencia de calor. La delaminación D1, a 2.5 cm de profundidad, presentó una temperatura de 38.6°C; la D2, a 5 cm de profundidad, presentó una temperatura de 39.1°C, y la D3, a 7.5 cm de profundidad, no presentó un aumento de temperatura respecto al concreto sano. La delaminación D2 presentó una temperatura mayor que la D1 debido a la transferencia de calor por convección que ocurre en las caras laterales de la losa.

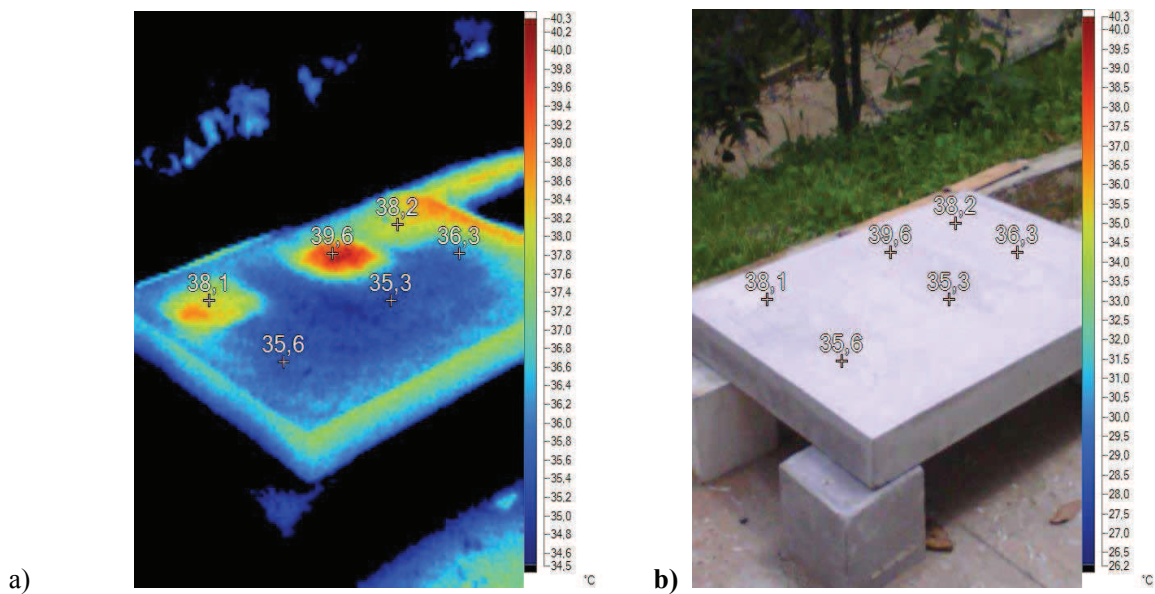
FIG. 8. a) Imagen termografía a las 9:30 a.m. b) Imagen visible a las 9:30 a.m.

Las termografías obtenidas a las 9:30a.m., Fig. 8, presentan el mismo comportamiento térmico, concentrándose mayor calor en la delaminación D2; con este tiempo de exposición se logra detectar la delaminación D3 y se mejora la visibilidad de las anteriores, debido al mayor diferencial térmico entre las zonas sanas y las zonas con delaminaciones.

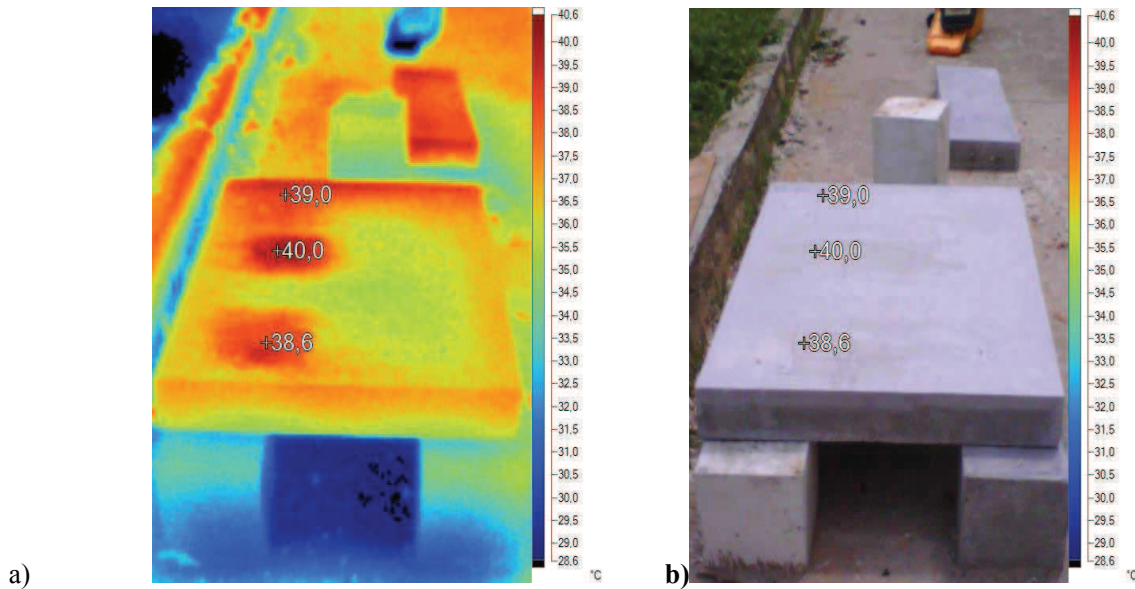
FIG. 9. a) Imagen termografía a las 11:00 a.m. B) Imagen visible a las 11:00 a.m.

Las termografías obtenidas a las 11:00a.m., Fig. 9, mantienen el comportamiento térmico con dificultad para delimitar D3, que se confunde con el borde donde se concentra calor, debido a que es sitio de incidencia del Sol.

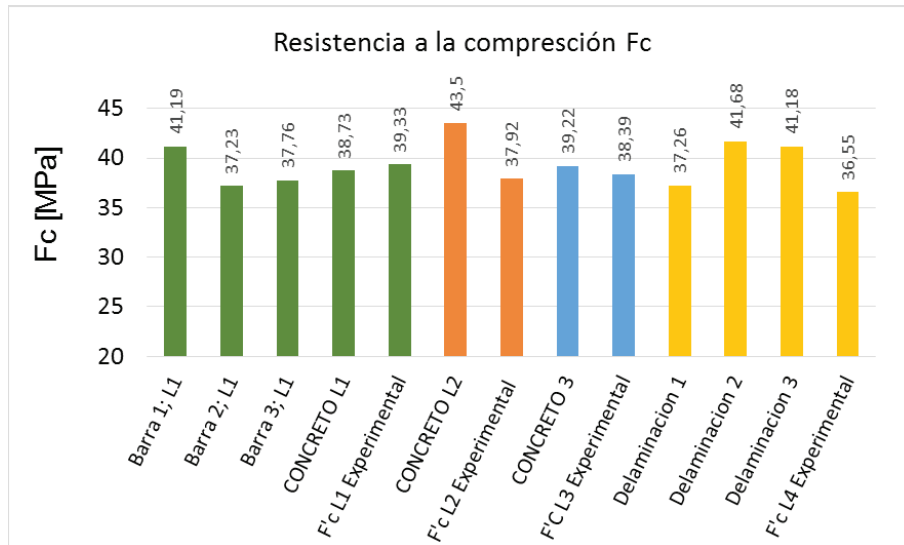
FIG. 10. Resultados del martillo de rebote medidos en L1, L2, L3 y L4.

En la Fig. 10 se presentan los resultados obtenidos del ensayo de martillo de rebote o esclerómetro, en comparación con los obtenidos experimentalmente en el ensayo de resistencia a la compresión de las respectivas mezclas, de cada losa.

Los resultados obtenidos de resistencia a la compresión con el martillo de rebote muestran una leve influencia por la presencia de las barras, con variación del 4.5% en la zona de la barra B1 de la losa L1. Las zonas restantes presentan un comportamiento cercano al valor experimental con diferencias menores a 2 MPa; lo anterior ocurre, probablemente, por la ubicación cercana a la superficie de la barra indicada.

Los resultados obtenidos sobre el concreto en zonas sin refuerzo para las losas L1 y L3 presentaron un aumento de 5.24% y 2.13% respecto al obtenido

en el ensayo de resistencia a la compresión; la losa L2 presentó una resistencia 18.63% mayor respecto a la resistencia a la compresión experimental; esta diferencia se debió a posibles golpes en zonas con presencia de agregado grueso sub-superficial de mayor dureza o a la subjetividad propia del ensayo respecto al ángulo de ubicación del esclerómetro. En la losa L1 la diferencia del valor promedio de resistencia obtenido sobre las zonas con refuerzo y sin refuerzo es menor al 1.52%. El ensayo de esclerometría se realizó a los 56 días de curado, y sus resultados se comparan con los obtenidos del ensayo de resistencia a la compresión a 28 días de curado. Debido a que el concreto alcanza la máxima resistencia a la compresión a los 28 días de curado y tiene sólo un pequeño aumento después de este tiempo, se consideró que no habría variación significativa en los resultados de resistencia estimados mediante la técnica de esclerometría a los 56 días de curado, obteniéndose un resultado muy cercano al real.
