# Muralha medieval de Viana da Foz do Lima

**Resumo** O Hotel Aliança situava-se na confluência da Avenida dos Combatentes da Grande Guerra com o Largo 5 de Outubro em Viana do Castelo e derivou da anterior unidade hoteleira Águia d'Ouro. A intervenção arqueológica realizada no seu interior pôs a descoberto um troço da muralha medieval de Viana do Castelo. Apesar de estar a nível de alicerce, ficou comprovado que as pedras da muralha eram sigladas, que o miolo era composto por pedra mais miúda unida com argamassa (barro) e que, em certos tramos, a base era escalonada.

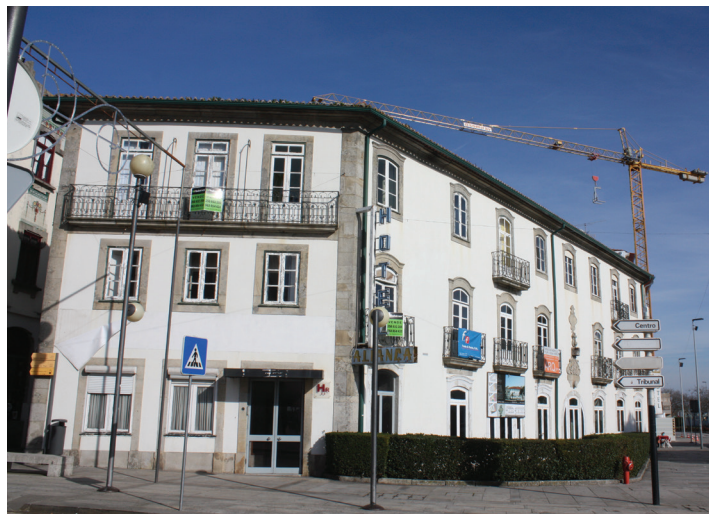
Fig. 1 – Edifício intervençionado.

O Hotel Aliança situava-se na confluência da Avenida dos Combatentes da Grande Guerra com o Largo 5 de Outubro, em Viana do Castelo. Sucessor de um outro hotel, o Águia d'Ouro, o Hotel Aliança começou a sua atividade em 1907, sendo a mais antiga unidade hoteleira da cidade em 2011, data em que encerrou a sua atividade. Ocupava dois edifícios contíguos, com a remodelação mais recente a transformá-lo num único. O mais antigo, com portas e janelas de vergas salientes contracurvadas, possui um brasão com as armas reais, datado de 1756. O outro veio a sofrer uma alteração na sua fachada, quando a Avenida dos Combatentes da Grande Guerra foi aberta (Fernandes, 1995, pp. 133–143; Abreu, 2009, p. 270). Basta observar na fachada as portas-janelas com sacada corrida do segundo piso e as janelas retangulares de molduras lisas para se perceber que estruturalmente eram dois edifícios distintos (Fig. 1).

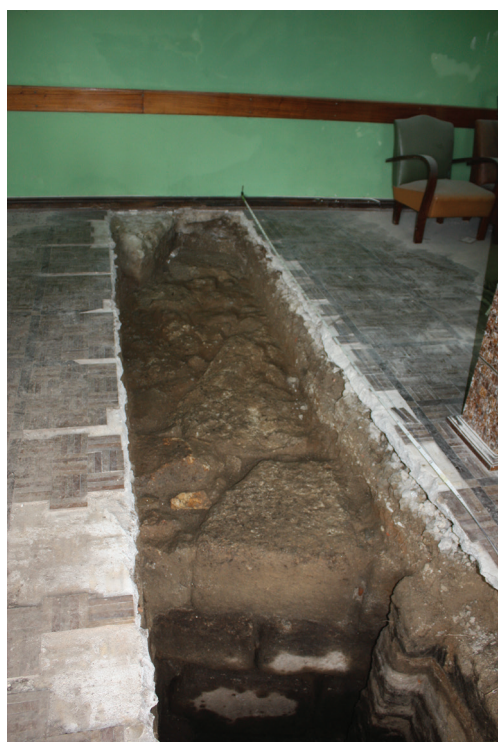
Fig. 2 – Vala de sondagem, onde já se identifica a presença da muralha.

a sua largura, bem como o miolo, argamassado com barro castanho amarelado. Revelou igualmente o alçado sul da muralha, num total de quase quatro linhas de pedra de grande porte, com um aparelho pseudo-isódomo e uma altura de 150 cm. No espaço desta vala apareceu um alicerce composto por uma só fiada pedra de pequeno porte argamassada. Trata-se de uma estrutura recente sem qualquer relação com os vestígios medievais (Fig. 2).

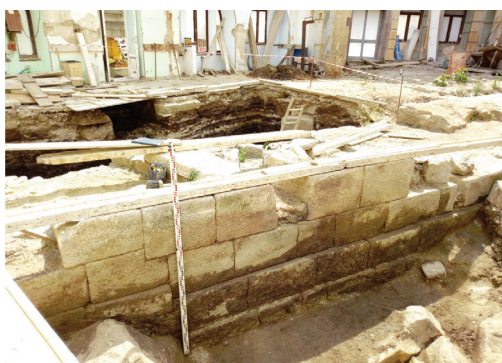
Fig. 3 – Aspeto da face interna da muralha, após escavação em área.

O alargamento da área de escavação no espaço interno permitiu a descoberta de todo o traçado da muralha e ainda vestígios de construções posteriores que sobre ela assentaram. Foi ainda possível perceber que a muralha assenta diretamente sobre o afloramento granítico, acontecendo o mesmo com a parede leste do prédio atual (Fig. 3).

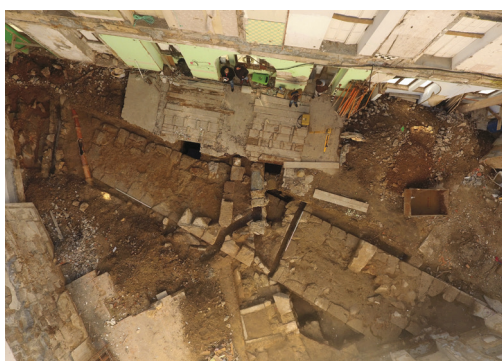
Fig. 4 – Fotografia aérea após escavação em área, onde se vê o traço de muralha posto a descoberto.

Com a descoberta de todo o alicerce da muralha ficamos a perceber que o seu traçado normal tinha 2,5 m de largura, mas que a determinado ponto alarga para cerca de 4 m. Este aumento de espessura poderá ser explicado por pertencer ao alicerce das escadas adossadas de acesso ao adarve. Esta hipótese é mais que plausível porque um corte, visível na linha interior da muralha e rente à parede norte do prédio, pode ser interpretado como o primeiro degrau de umas escadas que estariam adossadas internamente (Fig. 4).
