RELACIÓN LLUVIA-AGUAS SUBTERRÁNEAS CON LOS MOVIMIENTOS EN MASA EN EL MUNICIPIO DE FREDONIA, ANTIOQUIA

Juan F. Berrío T., Manuel E. Díaz M., María V. Vélez O. y José H. Caballero A.
Escuela de Geociencias y Medio Ambiente, Facultad de Minas
Universidad Nacional de Colombia, Sede de Medellín
jfberriot@unalmed.edu.co

En este artículo se presenta un modelo hidrogeológico de la circulación de las aguas subterráneas desencadenantes de movimientos en masa en el Cerro Combia, aledaño al municipio de Fredonia (Antioquia), basado en un modelo geológico conceptual. Se presenta además la relación temporal entre las lluvias y los caudales evacuados por las galerías de drenaje construidas en el área para aliviar las presiones de poros al interior del Cerro y se evalúa su efectividad.

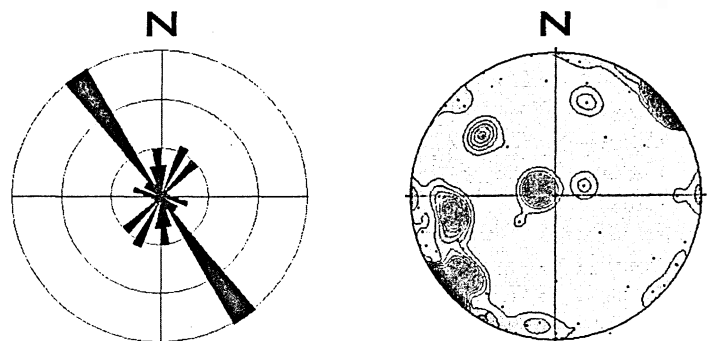
FIGURA 11.

Diagrama polar y roseta de rumbos de la conductividad hidráulica en las familias de diaclasas y estructuras predominantes cartografiadas al interior de las galerías de drenaje del Cerro Combia.

Sin embargo, el mecanismo principal de circulación del agua son las fracturas, por lo que se deduce que la dirección de circulación del agua dependerá del rumbo preferencial de fracturamiento en combinación con la capacidad de dicho fracturamiento para transportar el agua. El análisis de estos dos factores se resume en el método de los diagramas estadísticos (polares y de rosetas) hidráulicos de frecuencia de fracturamiento para análisis hidroestructurales (Chica, 1984). El método considera no solo rumbo y buzamiento de cada estructura, sino que también asigna un peso estadístico hidráulico a cada una, midiendo su continuidad, abertura, densidad y rugosidad. Combinando todos estos factores se obtiene una ecuación para fijar un peso estadístico a cada familia de discontinuidades, y se obtienen los gráficos polar y de rosetas, mostrados en la Figura 11. Como se puede apreciar en estas figuras, alrededor de las galerías el macizo presenta una conductividad hidráulica concentrada en sentido NW – SE, y en estructuras subverticales, en concordancia longitudinal con el rumbo del flanco del cerro en la zona de las galerías, donde se tomaron los datos, hecho que se corrobora al sobreponer el modelo de elevaciones del terreno y el diagrama de rosetas y ver su concordancia en la Figura 12.

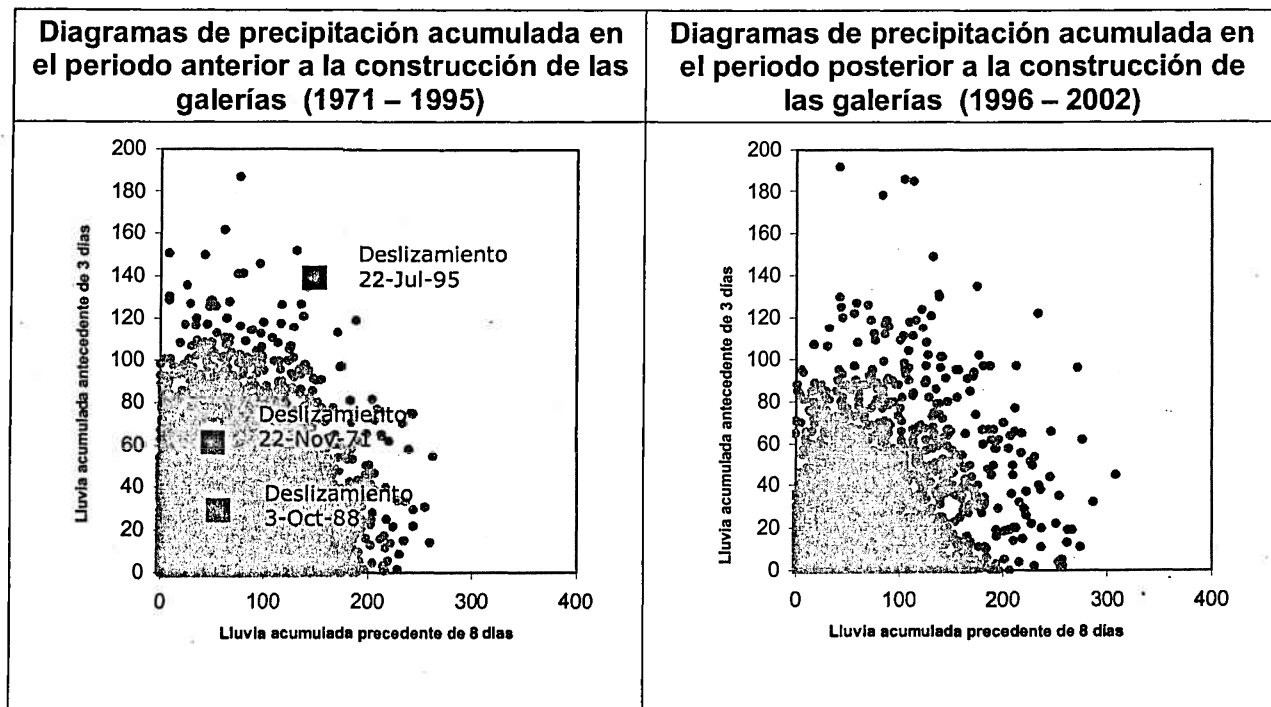
FIGURA 13.

Diagramas de precipitación diaria acumulada histórica en Fredonia. Puntos en gris: días sin deslizamientos.

Este modelo es comparable al de Vélez et al (2002) quienes propusieron un modelo de gráficos bidimensionales de lluvia antecedente acumulada en 2 periodos diferentes. Los gráficos con este modelo correspondientes a la zona de estudio se presentan en la Figura 13.
