LA CUESTIÓN DEL AGUA EN SANTA EULALIA DE BÓVEDA^{1*}

Por Lorena VIDAL CAEIRO

Abstract: Santa Eulalia de Bóveda is a small building located 14 km. from Lugo capital. The interpretation of the site has been a matter of debate since its discovery. This paper emphasises the relationship of the building with water, by discussing the existence of a whole network of Roman water channels that run beneath the monument, under the pavement, and lead to the outside. This system of hydraulic engineering gives a new analysis of the site is presented in the light of this evidence. Archaeological interventions at the building such as those by Chamoso Lamas or Rosa Gimeno García-Lomas, and restoration works carried out by architects such as González Trigo, give us the clue for the interpretation of the function and nature of the building in Roman times.

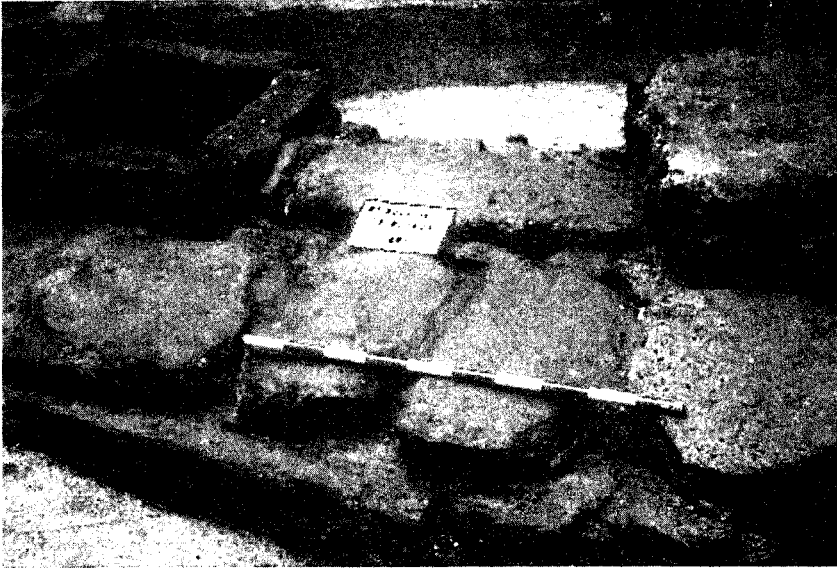
FIGURA 2: Detalle de las estructuras del pórtico. En la *fotografía superior* se puede apreciar la canaleta romana (al fondo) y con vertido a la arqueta y la construida por González Trigo (en primer plano) ambas con tapas a base de lajas de granito irregulares. En la *fotografía inferior* se pueden observar los mismos canales ya sin tapas y el agua circulando por el canal contemporáneo. Fuente: Fotografías inéditas correspondientes a la campaña de excavaciones de 1991 realizada por Rosa Gimeno García-Lomas en Santa Eulalia de Bóveda, y depositadas en el Servicio de Arqueoloxía de la Dirección Xeral de Patrimonio.

Añade también los resultados del estudio de las **estructuras actuales**: «Estructuras actuais de obras dos anos 70. Canalización paralela á romana con tapas de pedras de tamaño grande, non traballadas e trabadas con cemento. Ó levanta-las tapas apareceu a canle de paredes de cemento recheo de pedras, na zona do sumidoiro. Posiblemente colocadas para nivela-lo chan de laxes. Isto fai supoñer que esta saída de auga non estaba canalizada e que se trata dun sumidoiro libre». (Fig. 2).

En cuarto lugar es interesante destacar que Rosa Gimeno localiza en el pórtico lo que se ha descrito como un *opus hydraulicum*, especie de mortero que se endurece bajo el agua¹⁵. La ubicación de este mortero es siempre sobre las canaletas (Fig. 2 y 3). Habría que investigar la posibilidad de que este *opus hydraulicum* se tratase en realidad de alguno de los filtros de los que habla Chamoso. Recordamos la hipótesis por la cual la existencia de canaletas con tapa, localizadas también por la misma arqueóloga en algunos puntos determinados del edificio, pueden explicar la existencia de los restos de ese «pavimento original» que Chamoso Lamas pudo haber identificado como el enlosado de la piscina.

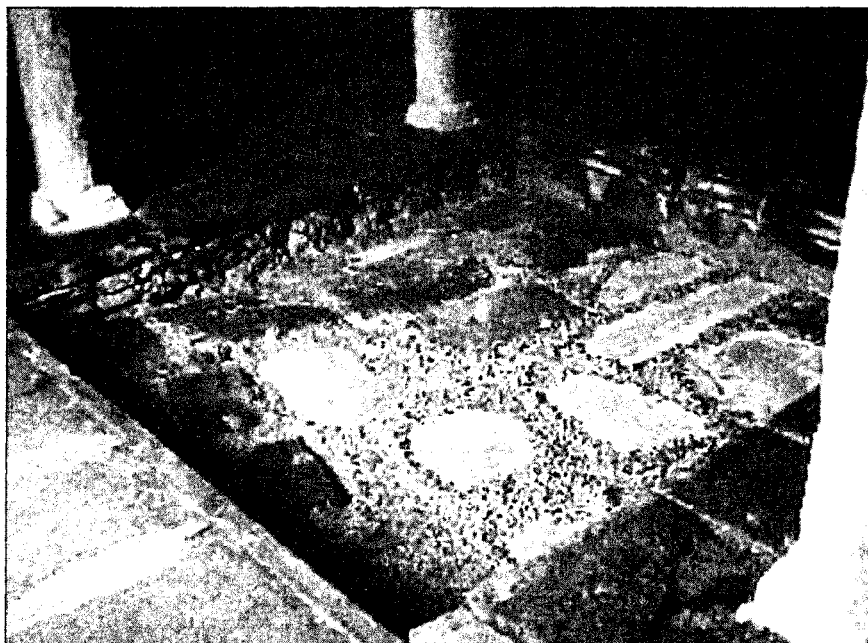
FIGURA 8: Vista actual de la piscina de Santa Eulalia de Bóveda en la que se puede observar la diferente composición de los alzados así como la pavimentación del fondo.

Además, el hecho de que descubra un espacio rectangular tan perfecto como el que podemos observar hoy en día, nos sugiere la existencia de unos alzados que debían haber sido —y no fueron— descritos por el autor (Fig. 8). Hemos comprobado¹³ que los alzados Norte y Sur de la piscina están realizados en mampostería granítica sobre la que se coloca la losa del pavimento de granito, mientras que los alzados Este y Oeste están realizados en sillares graníticos de considerables dimensiones rematados en una moldura que decora esta parte del perímetro, y que además presentan diferencias entre sí. Vemos, por tanto, una inusual combinación de alzados para una piscina, en principio, de cronología romana. Además, cabe la posibilidad de que algunos de estos elementos utilizados en los alzados hayan sido fabricados en el momento del «descubrimiento» de la piscina.
