# Actuaciones para la corrección y el seguimiento de la contaminación hídrica

Coordinadora: Marisol Manzano<sup>(1-2)</sup>

## RESUMEN

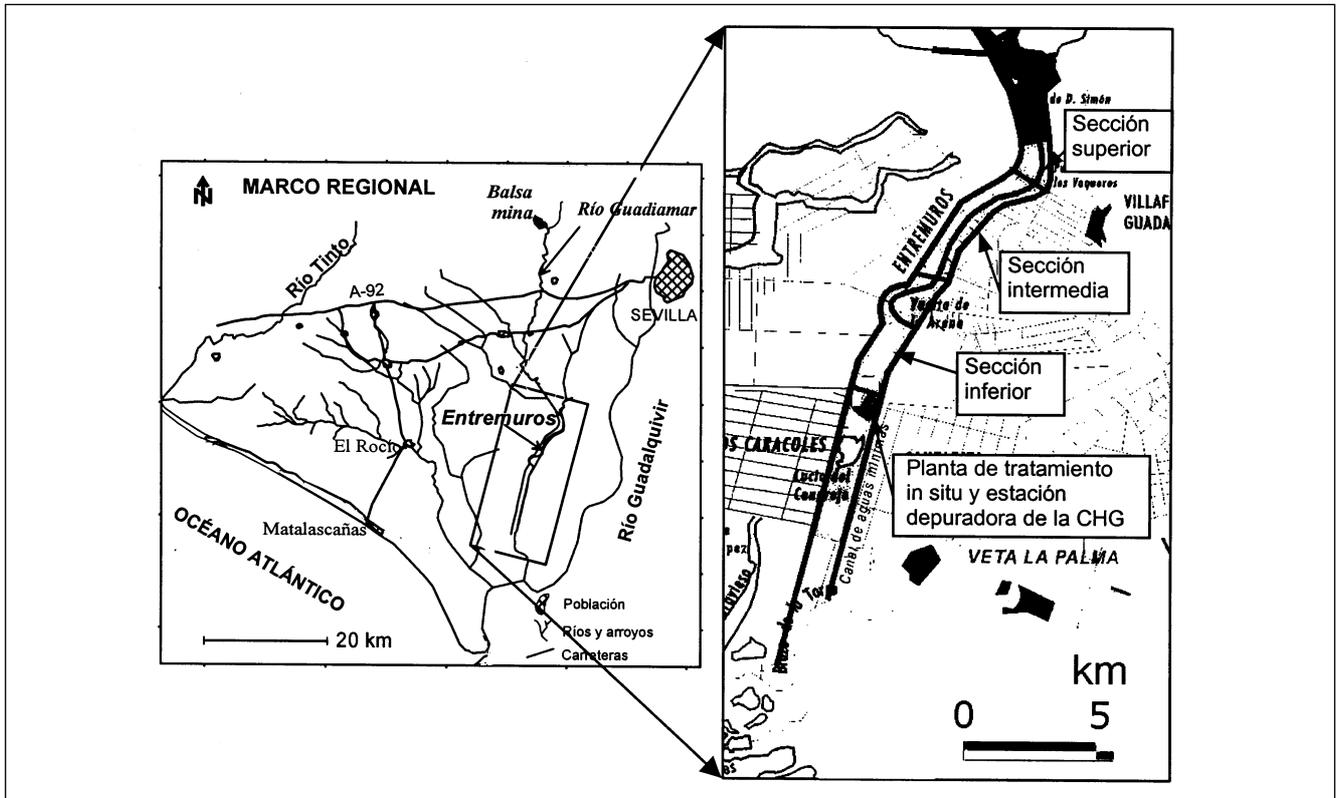
Fig. 6.1. - Ubicación de la planta de tratamiento del agua retenida en Entremuros.

La superficie de Entremuros se dividió en 3 áreas mediante la construcción de 2 ataguías, una en el puente de los Vaqueros y la otra a mitad de camino entre éste y el dique de retención construido a la altura del muro de la CHG que hace de límite N del Parque Nacional de Doñana. La sección de aguas abajo se consideró de aguas contaminadas y por tanto a tratar. La sección de aguas arriba tenía características que permitían el vertido directo, el cuál ha sido del orden de 1,5 hm<sup>3</sup>. La sección intermedia contenía aguas que se encontraban en el límite establecido para rea-

lizar el vertido directo (Fig. 6.1). En esta sección se instalaron dos bombas, una con una tubería para el vertido directo y otra para bombear agua al área de aguas contaminadas. La CHG bombeó 1 hm<sup>3</sup> de agua de la sección intermedia al área de aguas contaminadas, diluyendo éstas hasta rebajar la concentración de Zn de 90 mg/L a 50 mg/L. El resto del agua del área intermedia se vertió directamente sin depurar.

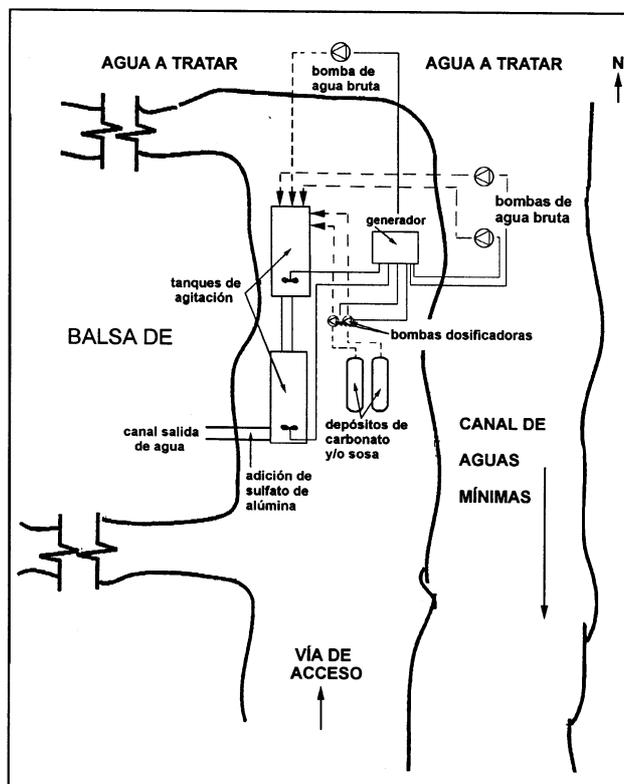
Fig. 6.2. - Configuración esquemática de la planta de depuración in situ.

Justo al S del muro de retención transversal se construyó la planta depuradora de emergencia. El emplazamiento constaba de dos tanques de agitación/reacción y de una balsa de decantación de 2 m de profundidad, unos 1000 m de longitud y 50 m de anchura (Fig. 6.2). En los últimos 100 m de la balsa se colocaron 8 tubos de vertido situados a 30 y 60 cm del fondo de la balsa. Tras la decantación el agua sobrenadante era conducida al Canal de Aguas Mínimas, que discurre a lo largo del muro E de Entremuros hasta la confluencia de éste con el río Guadalquivir.

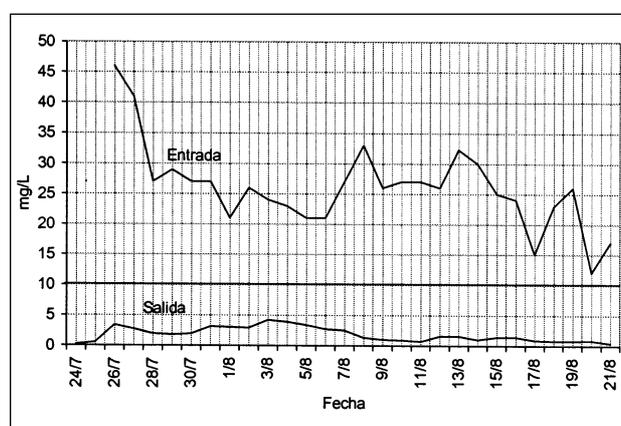
Fig. 6.3. Concentraciones de Zn medidas in situ antes (Entrada) y después (Salida) del tratamiento químico.

La operación de desembalse del agua retenida en Entremuros transcurrió en todo momento con la garantía de que los valores de concentraciones de especies y parámetros estudiados estaban por debajo de lo autorizado por la Junta de Andalucía (Decreto 14/1996 de 16 de enero). En la Fig. 6.3 se representan las concentraciones de Zn medidas in situ antes y después del tratamiento del agua ácida. En todos los casos los valores del agua de vertido fueron inferiores a los 10 mg/L.

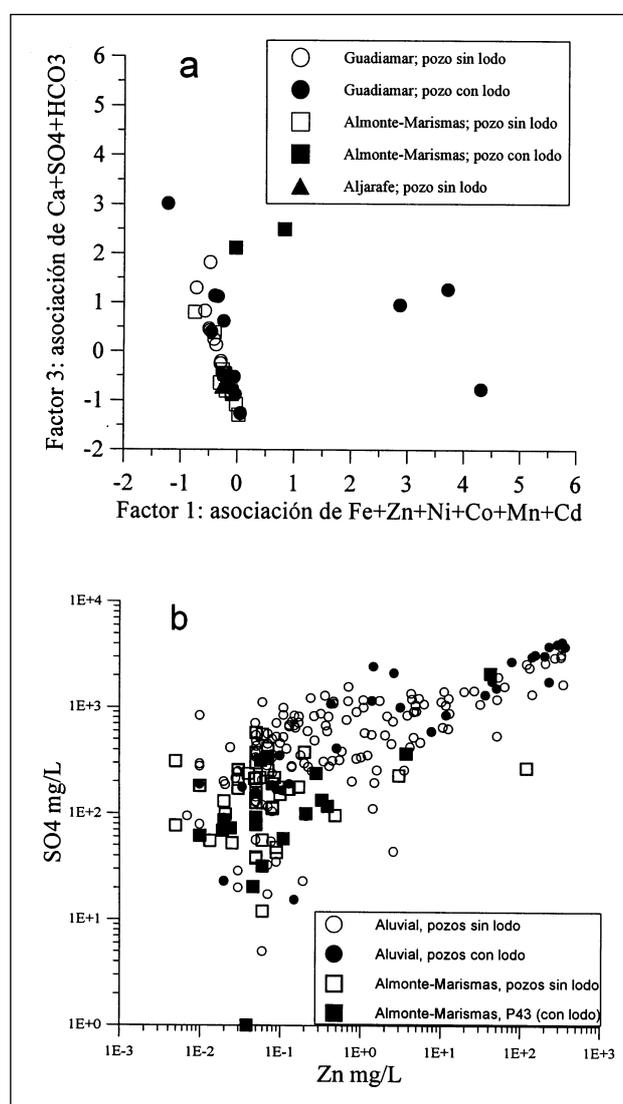
Fig. 6.4. - a) Relación entre los factores F1 y F3 del Análisis de Componentes Principales de las muestras de la primera campaña. b) Relación entre las concentraciones de SO<sub>4</sub> y de Zn en muestras representativas de las 12 campañas realizadas. Ver discurso en texto.

El Análisis de Componentes Principales (ACP) realizado con las muestras de la campaña de mayo de 1998, con los pozos inundados aún sin limpiar, permitió establecer parámetros indicadores del impacto del vertido sobre el agua subterránea natural de la zona (ver Apartado 4.3). Se vio que tres factores explicaban el 89,1 % de la varianza de la composición de las muestras. El factor F1 correspondía a la asociación Fe + Zn + Ni + Co + Mn + Cd, metales característicos del vertido; el factor F2 correspondía a la asociación Cl + Na + K + Mg y representa la salinidad de origen marino de los sedimentos de marisma; el factor F3 correspondía a la asociación Ca + SO<sub>4</sub>-

HCO<sub>3</sub> y describe la influencia opuesta de la disolución de carbonatos y de las distintas fuentes de SO<sub>4</sub> existentes (el vertido de la balsa, el agua salina de la marisma y, probablemente, los agroquímicos) (Fig. 6.4 a y b). Las concentraciones de Zn, Mn, Co, Cd y Pb en los pozos inundados eran entre uno y dos órdenes de magnitud superiores a las de los pozos no inundados, si bien las de otros metales pesados tales como el As y el Cu no eran discriminantes, entre otras causas

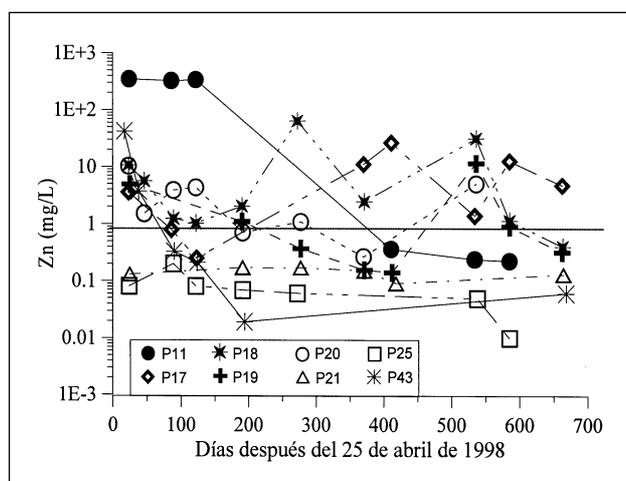
Fig. 6.5. Evolución de la concentración de Zn en pozos inundados por el vertido.

A partir de julio de 1998 la CHG y Boliden comenzaron la limpieza de los pozos inundados. El procedimiento habitual fue la remoción del agua y lodo contenidos en el pozo, el bombeo y la adición de cal. En la mayoría de los casos el procedimiento parece haber sido efectivo, pues las concentraciones de metales en el agua de esos pozos han disminuido hasta prácticamente los valores habituales en los pozos no inundados ( $\leq 0,1$  mg/L de Zn; Fig. 6.5). Sin embargo, tres de ellos (P17, P18 y P19) han tenido varios episodios de acidificación y basificación durante estos dos años. Debido a su ubicación en una zona donde hay otros muchos pozos no contaminados, su comportamiento se atribuye a una causa localizada. La acidificación se atribuye a episodios de exposición aérea (en época de niveles bajos) y oxidación de partículas de pirita remanentes en las paredes del pozo tras una limpieza poco efectiva o inadecuada. La basificación tiene lugar tras cada una de las reiteradas limpiezas a las que han sido sometidos.

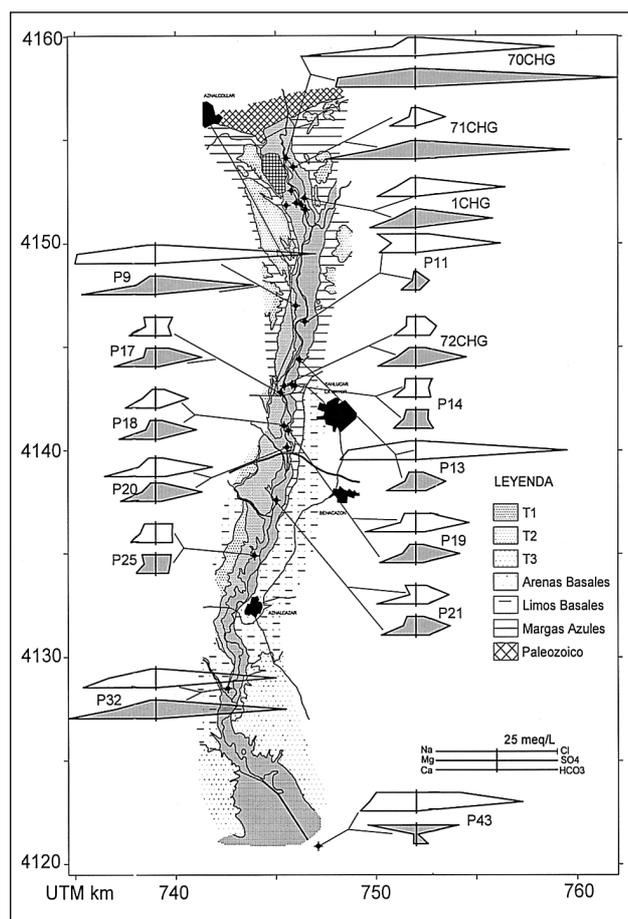
Fig. 6.6. Diagramas de Stiff de las aguas de los pozos inundados por el vertido. Mayo-1998: con lodo dentro (blanco) y febrero-2000: tras una o varias limpiezas (gris).

En cuanto a los iones mayoritarios, todos los pozos inundados muestreados tenían agua claramente sulfatada cálcica en mayo de 1998, independientemente de su ubicación en el aluvial. Según los últimos análisis disponibles de estos pozos (muestreos realizados entre diciembre de 1999 y febrero de 2000), sólo tres de ellos muestran una disminución significativa de las sales disueltas tras la limpieza (Fig. 6.6, P11, P13 y P43). No obstante sólo el P43, situado en la marisma, ha recuperado el carácter clorurado sódico propio de las aguas de su entorno. El resto mantiene el carácter sulfatado cálcico, probablemente debido a la persistencia y oxidación de partículas de pirita y a la disolución de la cal añadida a los pozos. Esto justifica que la mayoría de estas aguas se mantenga cerca del equilibrio con yeso y que muchas hayan aumentado el índice de saturación de la calcita. Dado el pequeño tamaño de las partículas de lodo (10  $\mu$ m), es probable que éstas se introdujeran en el terreno en torno al pozo a través de los mechinales y fisuras. La eliminación de estas partículas es difícil o incluso imposible, pues requiere bombeos intensos y duraderos, muchas veces inabordables por las condiciones hidráulicas del pozo.

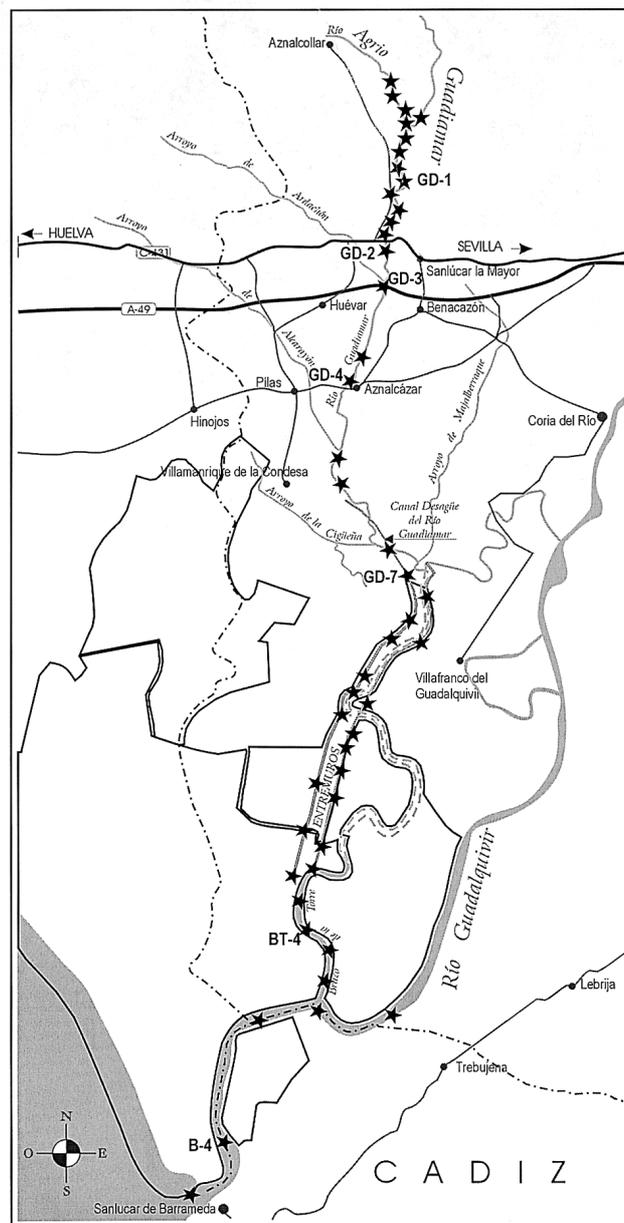
Fig. 6.7. Situación de los puntos de muestreo rutinario de las aguas superficiales (red de la Consejería de Medio Ambiente de la Junta de Andalucía).

Con el objeto de evaluar el impacto del vertido de 1998 en la calidad del agua del río, desde el primer día la Consejería de Medio Ambiente de la Junta de Andalucía constituyó un amplio dispositivo de vigilancia y control ambiental a lo largo del cauce de los ríos Agrío y Guadiamar, y en el estuario del Guadalquivir. Este dispositivo consiste en la toma de muestras de agua en una red de puntos a lo largo del Agrío, Guadiamar, Brazo de la Torre, Guadalquivir y desembocadura del Guadalquivir para su análisis (Fig. 6.7). El muestreo rutinario es semanal, determinándose entre otros parámetros el pH, la conductividad eléc-

En el tramo alto y medio de la zona afectada, entre la balsa rota y el puente de Don Simón (punto GD7 en Fig. 6.7), los niveles de oxígeno disuelto se restablecieron a partir del día siguiente al vertido. El pH volvió a tomar valores cercanos a los del día anterior al vertido, aunque de una manera más lenta (la Tabla 3 muestra algunos parámetros del agua del río en el punto

Tabla 2. Valores de algunos parámetros en el río Agrío a la altura del puente Don Simón (punto GD7 en Fig. 6.7) medidos el día anterior al vertido (24/4/1998).

La Tabla 4 recoge los valores medios anuales registrados en seis de los puntos de muestreo rutinario durante los años 1999 y 2000 (ver ubicación en Fig. 6.7). Tres de ellos representan al tramo norte (puntos GD1, GD2 y GD4), uno al medio (punto GD7), el cuarto es del Brazo de la Torre (punto BT4) y el último es del estuario (punto B4). Se puede ver claramente cómo las concentraciones de metales disminuyen hacia el sur, existiendo aún una afección residual en el

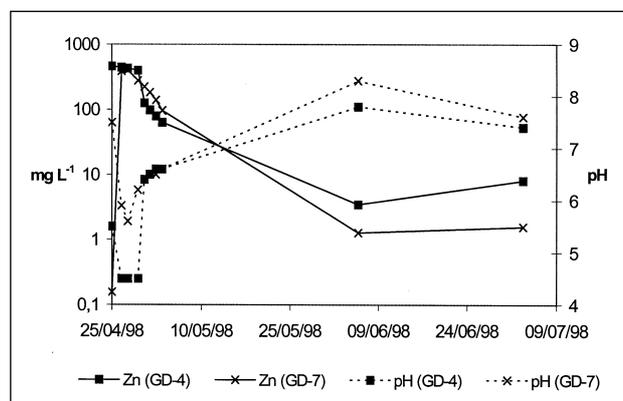
Fig. 6.8. Evolución del pH y de las concentraciones de zinc en el río Guadiamar a la altura de la carretera Aznalcázar-Pilas (punto GD4 en Fig. 6.7) y el puente de Don Simón (punto GD7 en Fig. 6.7) en las semanas posteriores al vertido.

GD7 el día anterior al accidente). La concentración de metales también disminuyó, aunque después de un mes se registraban concentraciones residuales del orden de 5 mgL<sup>-1</sup> para Zn y Mn en determinados puntos. En la Fig. 6.8 puede verse la evolución del pH y del contenido en Zn durante las semanas posteriores al vertido en dos puntos: el GD4, situado unos 24 km aguas abajo de la balsa accidentada, y el GD7, situado unos 42 km al sur de la balsa. El máximo de la curva de concentración del Zn y el mínimo de la de pH (día 27 de abril de 1998) representan prácticamente los mismos valores que se podían medir en el agua contenida en la balsa antes del vertido (ver Tabla 3).
