## **LA ERMITA DE LOS STOS. MÁRTIRES O CASA SANTA (CALAHORRA, LA RIOJA): ¿UNA CÁRCEL ROMANA?**

Asunción Antoñanzas \*

Pepa Castillo \*

Javier Garrido \*

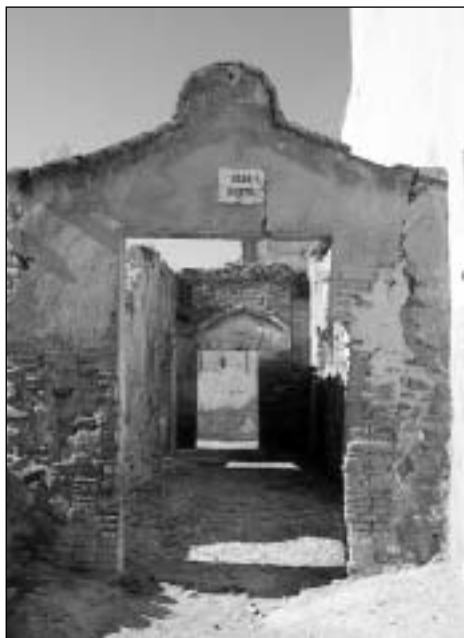
Fig. 1: Acceso a la Casa Santa.

La ermita de los Santos Mártires, conocida popularmente como “Casa Santa” fue mandada construir por el Deán D. Antonio Carrillo y Mayoral, obispo de Plasencia en 1815. Se trata de un edificio de planta centralizada edificado en una combinación de ladrillo y mampostería. Presenta una cabecera ochavada en tres paños, un tramo cuadrado, uno rectangular y el de los pies también articulado en tres paños; los pies y la cabecera se cubrieron con aristas en los ochavos, el tramo rectangular con lunetos y con cúpula y linterna el tramo cuadrado. Cerca de la cabecera, en su lado oeste, había una pequeña sacristía y un patio. Junto a los pies, en su lado este, hay un pequeño espacio rectangular que sirvió de ingreso adintelado (ca. 8 m<sup>2</sup>) precedido por una estancia de mayores dimensiones (ca. 14 m<sup>2</sup>), también rectangular y que parece estaba a cielo abierto (fig. 1).

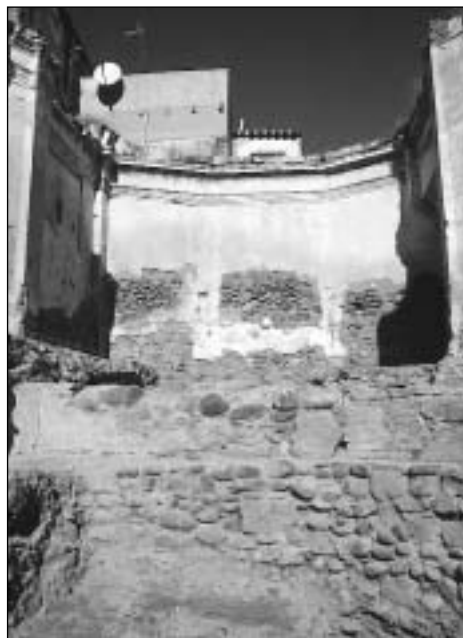
Fig. 2: Estado actual desde la cabecera de la capilla.

el menor plazo posible”<sup>1</sup>. Falta la techumbre, la cabecera en su mayor parte; el acceso a la sacristía y patio está tapiado; el suelo de losetas cerámicas que cubría en origen la ermita y su acceso adintelado está incompleto y el enlucido de las paredes se ha desprendido en muchas zonas (fig. 2).

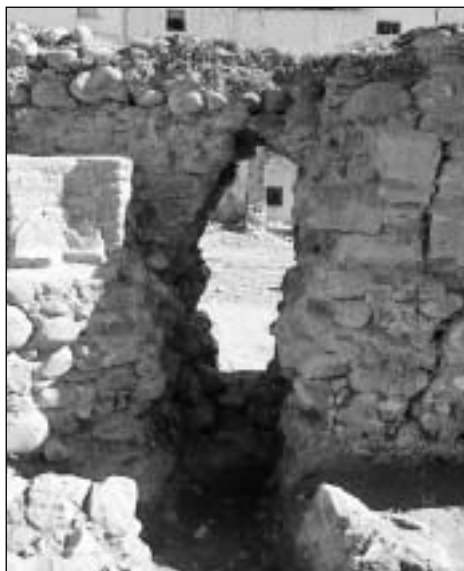
Fig. 3: Perforación en la pared oriental de la capilla realizada por Gutiérrez Achútegui con el fin de comprobar si la Casa Santa se edificó sobre suelo firme o no.

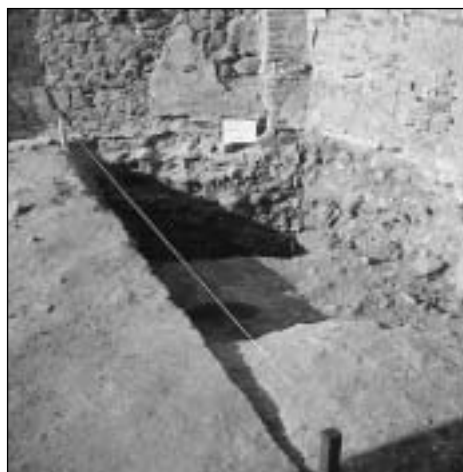
Fig. 4: Vista general del Sondeo 1.

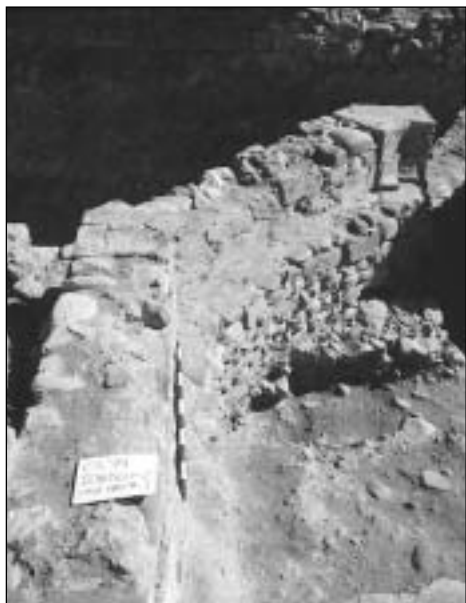
Fig. 5: Dos de los paños de las estructura octogonal.

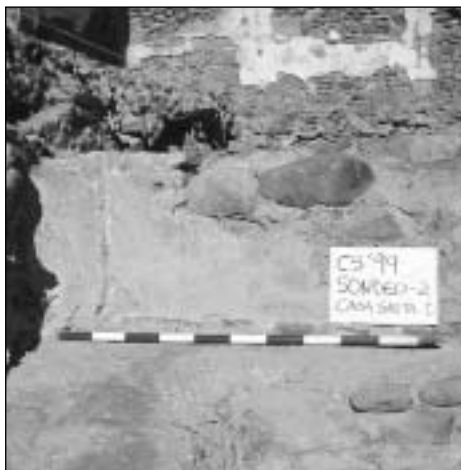
Fig. 6: Restos de enlucido y de suelo de la estructura octogonal.

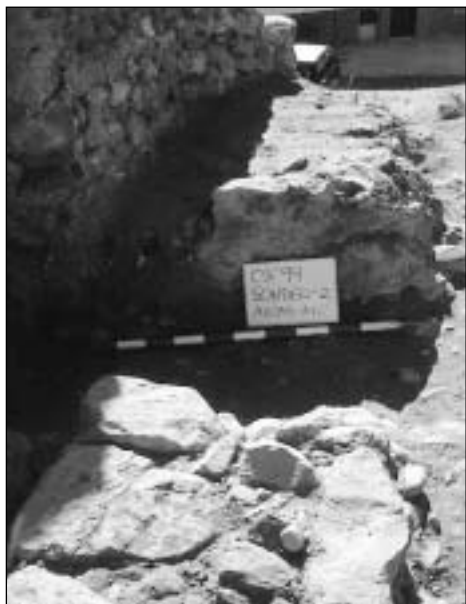
Fig. 7: Muro romano en dirección N-S interrumpido en su trazado por la perforación realizada por Gutiérrez Achútegui.

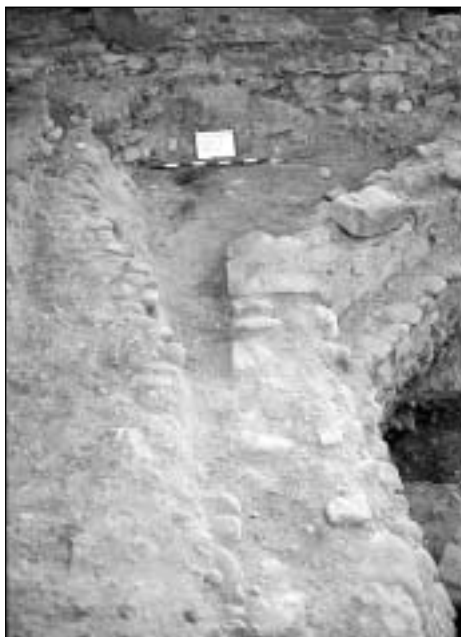
Fig. 8: Parte exterior del octógono (sondeo 2, área B).

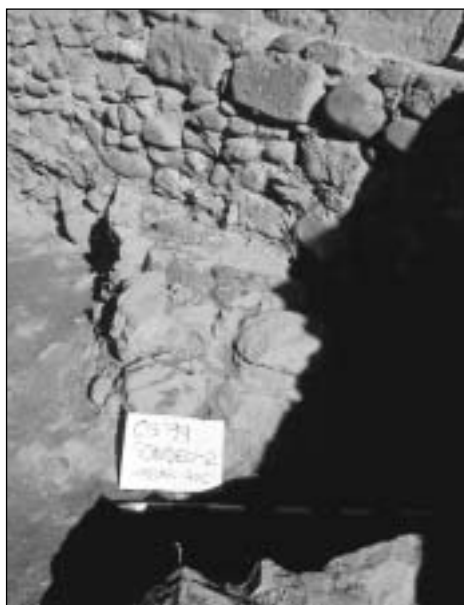
Fig. 10: Muro romano (N-S) que penetra en la cimentación del octógono.

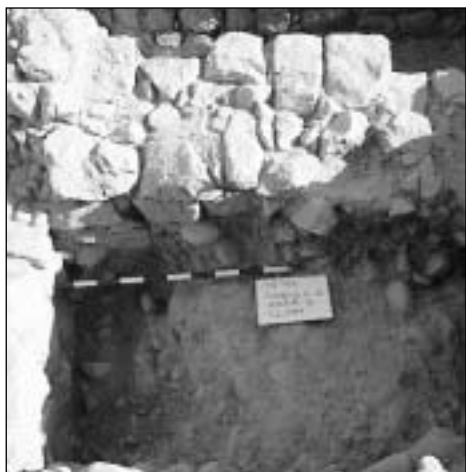
Fig. 11: Muro romano (N-S) cortado en sus hiladas superiores.

Por último, un nivel de gravas naturales que aparece a diferentes profundidades, alcanzando una mayor profundidad a lo largo del muro E-W (fig. 11).

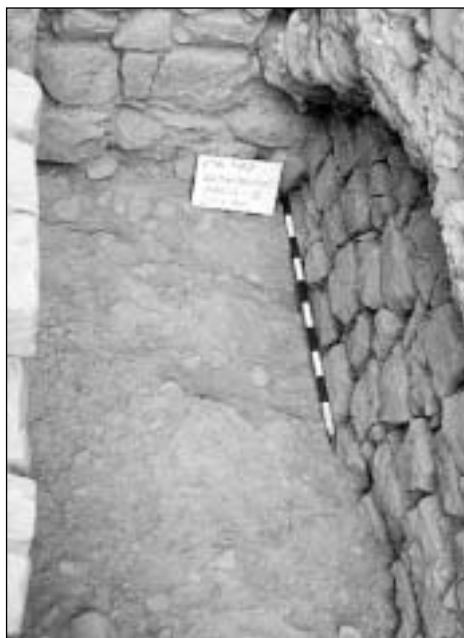
Fig. 12: Muro romano reutilizado en la cimentación de la Casa Santa II.

La excavación sistemática del área, una vez vaciado el relleno nos llevó a los siguientes resultados. Primero, la visión total del muro de la Casa Santa I en su lienzo externo, y de su cimentación, en este caso siguiendo un trazado más oblongo que regularmente octogonal. Segundo, la detección de un muro *de opus vittatum*, continuación del localizado al otro lado pero a una cota muy superior (ca. 0,60 m.), y que a diferencia de aquel, que penetraba en la cimentación (fig. 10), éste ha sido artificialmente cortado en sus hiladas superiores para el levantamiento del edificio (fig. 11); como pudimos comprobar y era de esperar más adelante, el muro conservaba un número de hiladas mucho mayor y en un mejor estado de conservación. Tercero, la aparición de otro muro de idéntica factura

y trayectoria paralela bajo la pared oriental de la segunda Casa Santa, reaprovechado para apoyar la cimentación de la misma (fig. 12).

- Muro paralelo al anterior que sirvió como cimentación a la Casa Santa II. Es curioso como la falta de algunos sillares en el mismo, obligó a adaptar la cimentación moderna de grandes cantos rodados con argamasa que adopta así una forma arqueada (fig. 12).

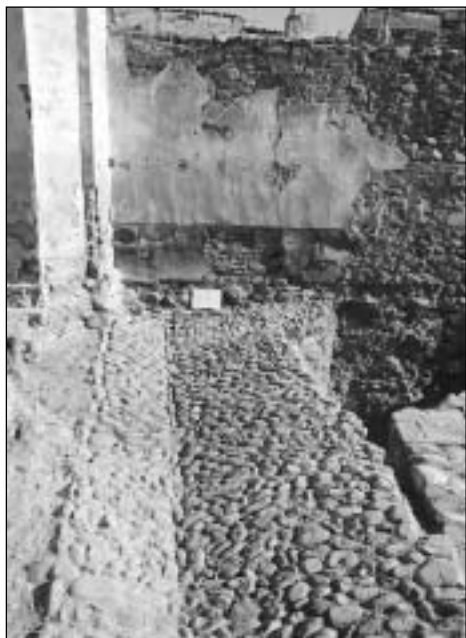
Fig. 13: Nivel de pavimento de calle.

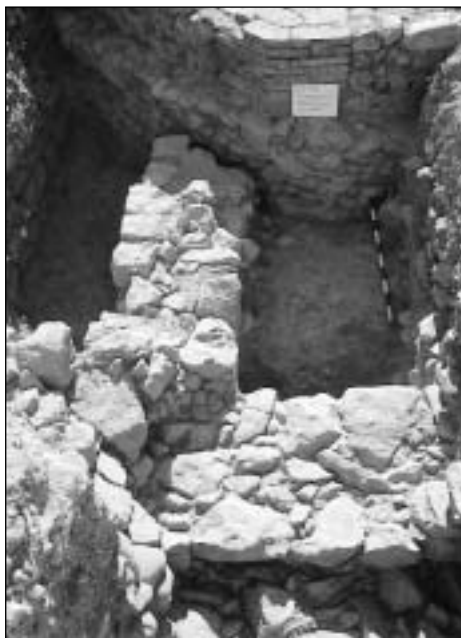
Fig. 14: Vista general hacia el sur, al fondo a la derecha está el área D.

En la primera ampliación bajo las losas de cerámica que pavimentaban la Casa Santa, apareció una fina capa de cenizas; a éste le seguía un nivel datable en época moderna (S. XVIII) fruto de la colmatación a base de cantos rodados, tierra, fragmentos de elementos constructivos de diversa índole, cerámicos, etc. que debió tener por objeto nivelar el suelo para la construcción y pavimentado de la segunda Casa Santa utilizando las tierras y objetos de la propia ladera. Este relleno ofrecía una espectacular concentración de material variadísimo que abarcaban en orden de abundancia: cerámica pintada, común, vidriada de barniz plumbífero y estannífero, medieval, romana (sobre todo sigillata y alguna pared fina). También se hallaron algunos fragmentos de hierro difíciles de determinar y un clavo. A continuación, el pavimento de una calle (fig. 13) que discurre en dirección E-O con una inclinación ca. 15° (posible continuación de la calle La Paz) a base de guijarros trabados verticalmente. Sólo se conserva una parte de su anchura total, quizá la mitad a juzgar por su estructura: en su margen norte, una franja de tierra y cal apisonadas (posible acera); a continuación una hilera de cantos rodados colocados longitudinalmente y que delimita una estrecha zona de inflexión para la caída de aguas (ca. 1 m de anchura) hasta otra hilera de cantos rodados que marca una nueva inflexión esta vez ascendente hacia lo que consideramos nosotros que es el centro de la calle, la zona más alta y divisoria de las aguas. La mitad oeste de la calle se dejó como testigo y se siguió profundizando en la otra mitad. Bajo el nivel de la calle una capa de ceniza de tono gris verdoso que se extiende en toda la superficie conservada bajo la calle con una potencia de 0,15 a 0,20 m. Y, por último, un nivel homogéneo de tierra parduzca, suelta y muy mezclada con cantos rodados cuyo levantamiento sirvió para sacar a la luz el recorrido del muro N-S que a su vez se interseccionaba con un muro de dirección E-W. Ambas estructuras nos sirvieron para delimitar en superficie, además de la totalidad del área B, una nueva área, la D (fig. 14).

Las estructuras constructivas exhumadas en estas dos ampliaciones sucesivas fueron las siguientes (figs. 14/ 17):

Su fábrica es idéntica en los tres casos: sillares escuadrados de pequeño tamaño en las caras externas y fragmentos informes de arenisca entre ambas (fig. 14). Todos ellos se adaptan a la forma irregular y aterrazada del terreno natural, lo que es un indicio para definir la funcionalidad de este conjunto de estructuras: se trata de muros de cimentación de considerable envergadura debido bien a la entidad de las estructuras que sustentaban, bien a la inestabilidad y forma de la ladera o quizá a ambas. Tanto por su factura como por el material asociado podemos afirmar que nos encontramos ante las trazas de una construcción romana.
