# ESTUDIO DE DAÑOS *en* FACHADAS CARA VISTA

-Resumen-

## ESTUDIO DE DAÑOS EN FACHADAS CARA VISTA

A este nuevo conjunto de publicaciones se le denomina *Estudio Sectorizado de Daños Constructivos en España*. En este caso, la nueva investigación que aquí se presenta, está centrada en el estudio de las patologías de las *fachadas cara vista*, para lo cual se han verificado 1877 procesos patológicos (PP) reclamados en 1190 expedientes.

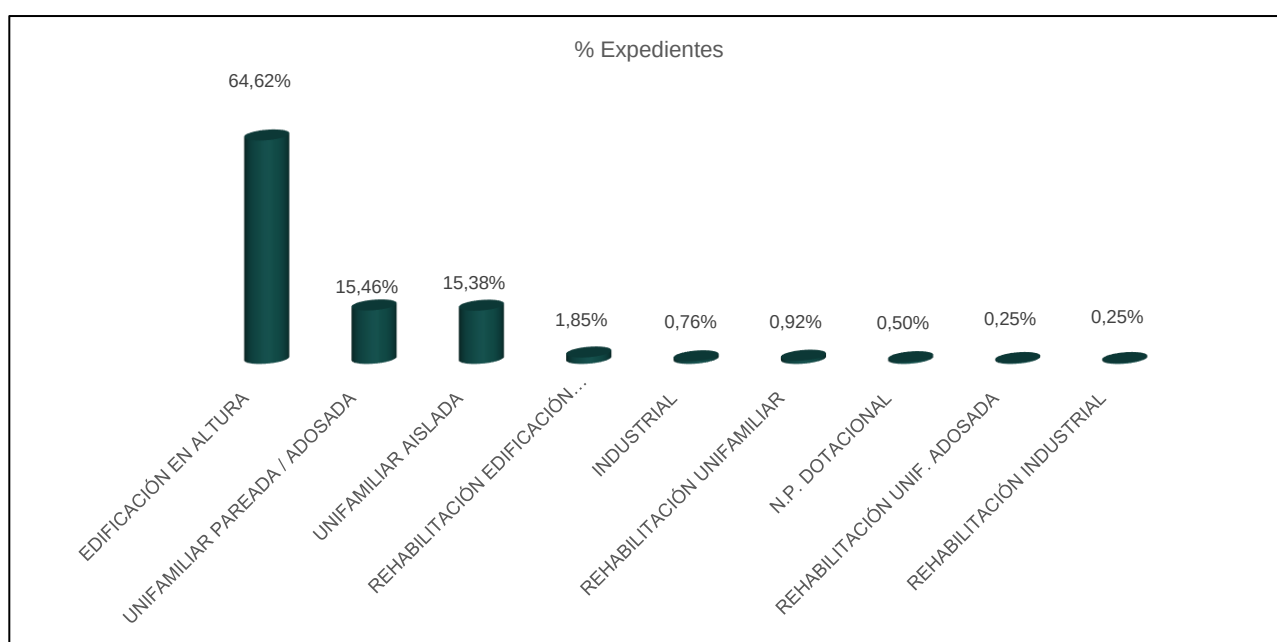
Gráfico 3.2-1

Como se aprecia, más del 95% de los casos estudiados se corresponden a los tipos de edificación que aparecen en las tres primeras posiciones en los gráficos.

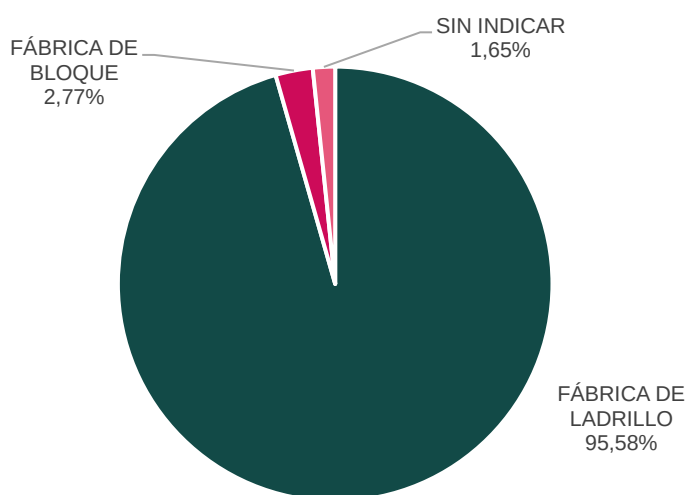
Gráfico 5.1-1

La tabla y gráfico anterior evidencian que, con un abrumador porcentaje del 95,58%, la *Variante fábrica de ladrillos* es la que se encuentra implicada en un mayor número de procesos patológicos.

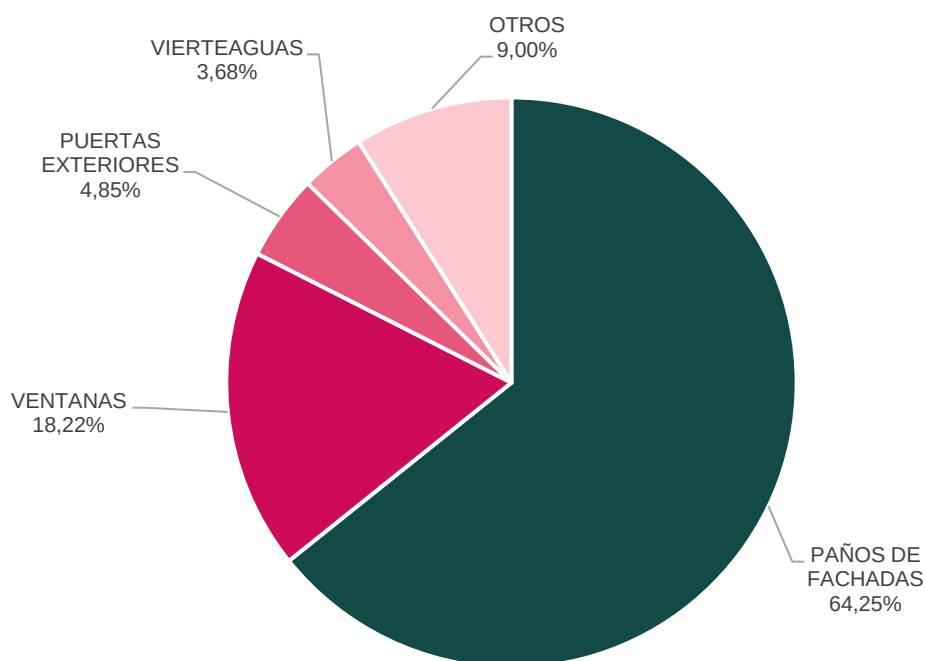
Gráfico 5.2-1

El estudio de *Elementos* asociados a los procesos patológicos indica que los *paños de fachada* es claramente el lugar de se concentran los problemas de esta unidad constructiva.

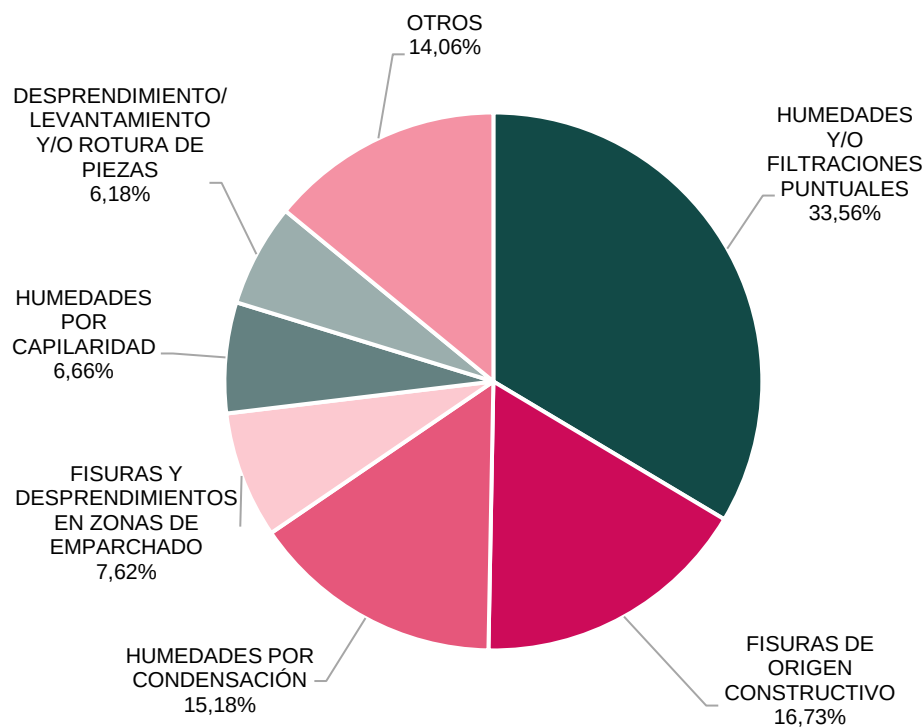
Gráfico 5.3-1

La patología *humedades y/o filtraciones puntuales* es la que se asocia a un mayor número de procesos patológicos y está presente en más de 1 de cada 10 casos estudiados.

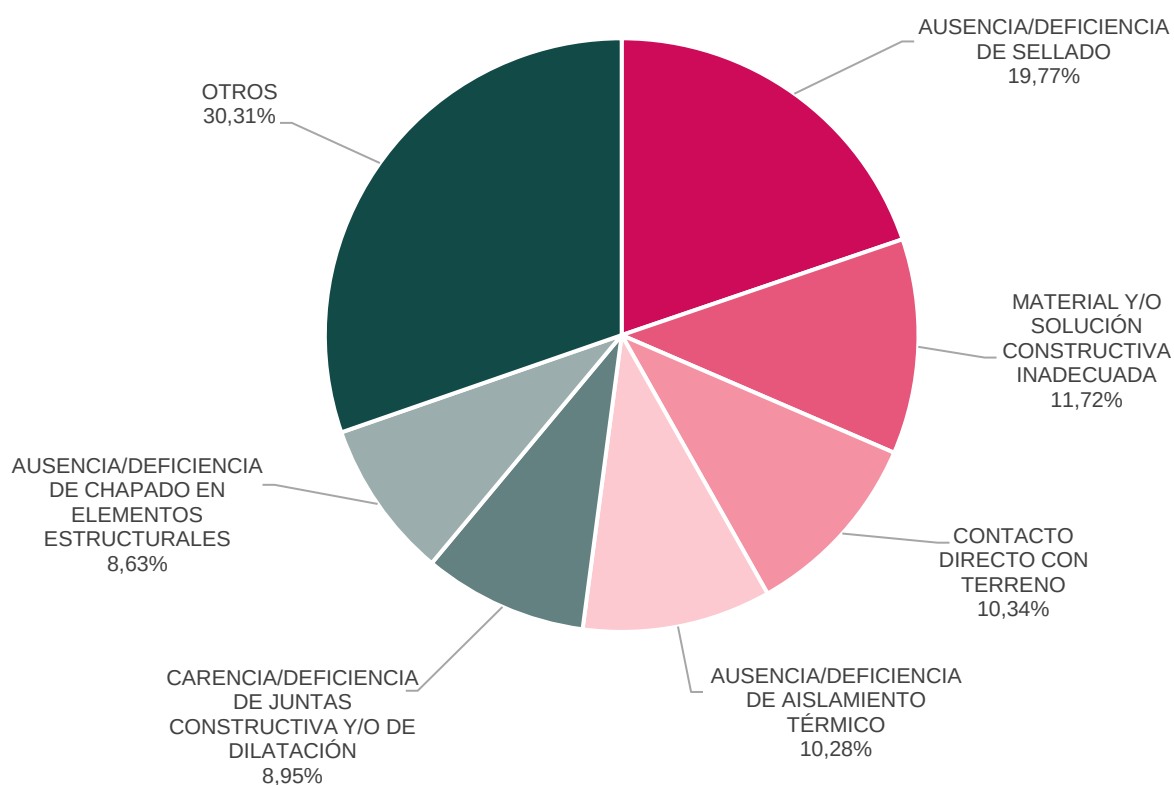
Gráfico 5.4-1

La tabla y el gráfico de este apartado reflejan una clara presencia de las *causas ausencia/deficiencia de sellado* con cerca de un 20% de los casos y de *material y/o solución constructiva inadecuada* con casi un 12%.
