INGENIERÍA HIDRÁULICA EN CARTHAGO NOVA: LAS CLOACAS Y LA RED DE SANEAMIENTO

ALEJANDRO EGEA VIVANCOS

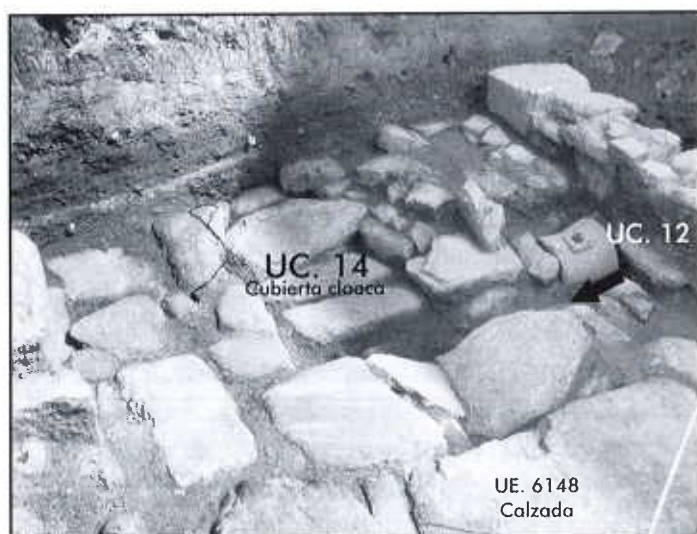
Lámina 1. La calle romana localizada en C/ Adarve (1995 y 2002-2003). Bajo la calzada se observa la cubierta de la cloaca (UC 14) y la salida de un desagüe que bajo la calzada enlaza con la cloaca (UC 12).

En su momento, en 1995, por una fractura de la calzada se apreció la existencia bajo el centro de la misma de un gran hueco de grandes dimensiones, al menos 110 cm de altura, que se relacionó con su correspondiente cloaca, presumiblemente siguiendo el mismo eje que presentaba la calzada (Lám. 1). Desde la acera septentrional, se localizó una bajante de alcantarillado con unos 20 cm de altura por sólo 8 cm de anchura que debía conectar con el colector general de la calzada.

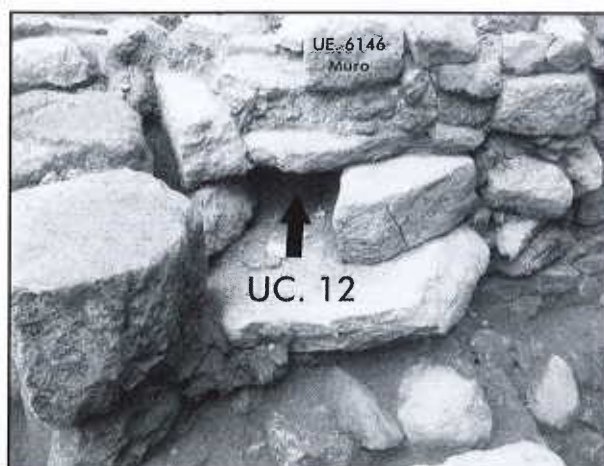
Lámina 3. De un edificio, cuyos límites sólo se conocen parcialmente, nace un pequeño desagüe cuadrangular (UC 12) que, discurriendo bajo el muro, enlaza con la cloaca central de la calzada.

El sistema de desagüe es directo desde los dos edificios hacia la cloaca general. Por lo que respecta a ésta, como ya hemos visto en algún otro caso, su situación no es exactamente central, sino que parece escorarse hacia el lateral más septentrional. La aparición de sillares de arenisca asociados al desagüe (A) justo debajo de la calzada podría indicar la existencia de un eje viario anterior que aparece fosilizado por la calzada. La construcción de la calzada ha sido marcada entre los años 50 y 20 a.C.¹⁸, por lo que la cloaca debería poseer idéntica cronología. Por su parte, el abandono de la calzada y la cloaca se debe enmarcar, según los excavadores, en el siglo II-III d.C.

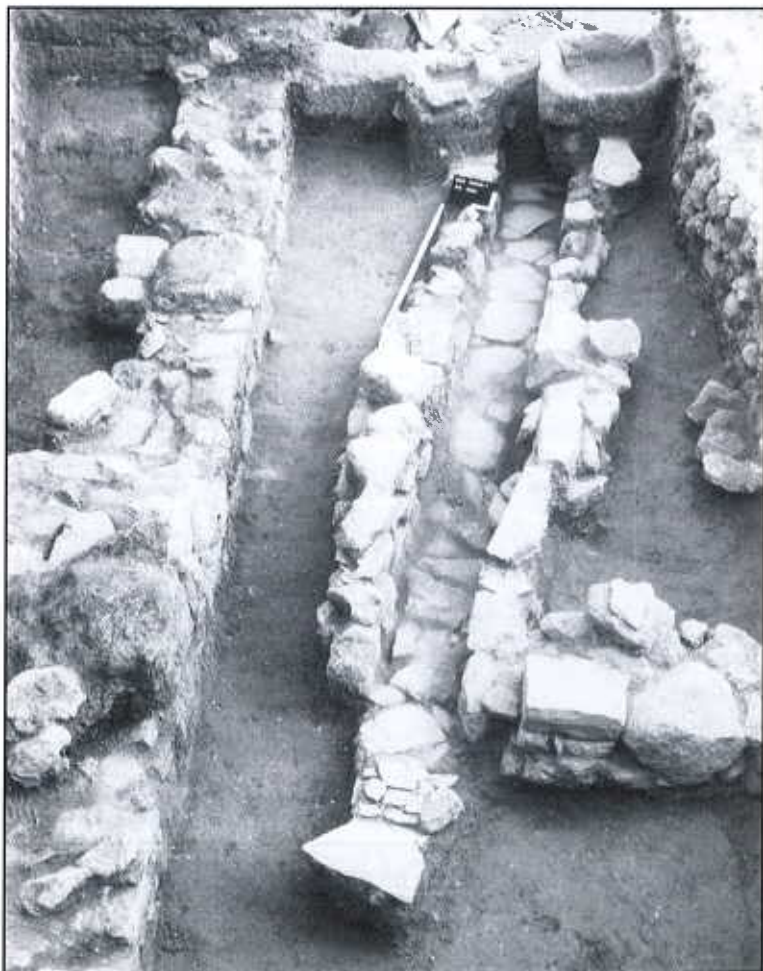
Lámina 4. Este desagüe discurre bajo un probable peristilo o zona abierta de una *domus* y enlaza perpendicularmente con la cloaca de la calzada (fotografía Ángeles Martínez). Nótese que ha perdido la cubierta.

Por último, el pasado año 2003, la intervención arqueológica de urgencia en *San Diego I*¹⁹ logró documentar un canal de desagüe que iba a morir a la cloaca de una calzada con dirección Este-Oeste. El desagüe quedaba formado por sendos muretes de tres o cuatro hileras de altura de mampostería, su dirección era Sur-Norte (Lám. 4). El tramo conservado poseía 4,5 m de longitud, 45-50 cm de altura, 30 cm de anchura interna y una pendiente media de 4,08 %. La cloaca a la que iba a morir este desagüe fue constatada pero no pudo ser exhumada.

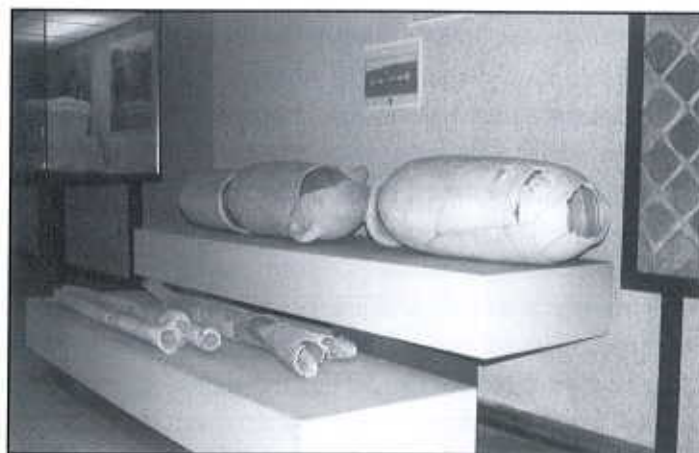
Lámina 5. Desagüe republicano formado por cinco ánforas que, desde una vivienda, desembocaba a una calzada cercana. Hallado en 1974 en la calle Ángel 18-20. Actualmente expuesto en el Museo Arqueológico Municipal de Cartagena.

En 1974, en la calle *Ángel 18-20*²¹, se hallaron los restos de una vivienda romana, con pavimentos de *opus signinum* y a 0,70 m de profundidad apareció, en dirección Este-Oeste un desagüe republicano formado por cinco ánforas Mañá C2b y del tipo CCNN (“obús”) que desde la vivienda desembocaba a una calzada cercana. La cronología propuesta, acorde con el contexto, oscila en torno al siglo II a.C. Tres de ellas quedan expuestas en el Museo Arqueológico Municipal de Cartagena con el número de inventario 2905 (Lám. 5).

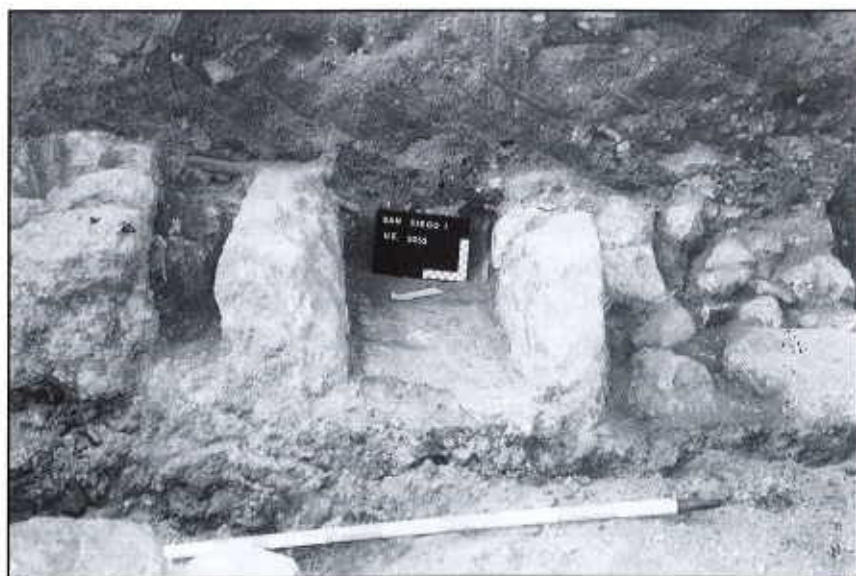
Lámina 6. Fragmento de *specus* formado por bloques de arenisca hallado en la calle San Diego (2002-2003). Posible desagüe o canal republicano (fotografía Ángeles Martínez).

En la reciente excavación practicada en la calle *San Diego*, dirigida por Ángeles Martínez, en el perfil Sur apareció un fragmento de canal o desagüe formado por bloques de arenisca y sección rectangular (Lám. 6).
