# Santo Tomé de Tórdea (Castroverde, Lugo). Análisis arqueológico de una iglesia de origen altomedieval

*Santo Tomé de Tórdea (Castroverde, Lugo).*

*Archaeological analysis of a Church from the early middle ages*

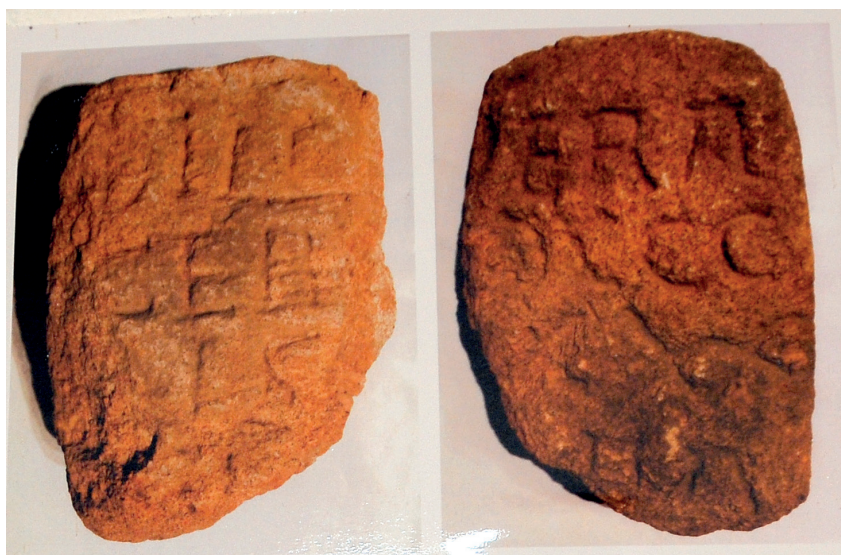
**Figura 6.** Anverso y reverso de la lápida funeraria con la fecha del año 794 encontrada en las inmediaciones de la iglesia de Tórdea. Fotografía tomada del panel explicativo del interior del templo.

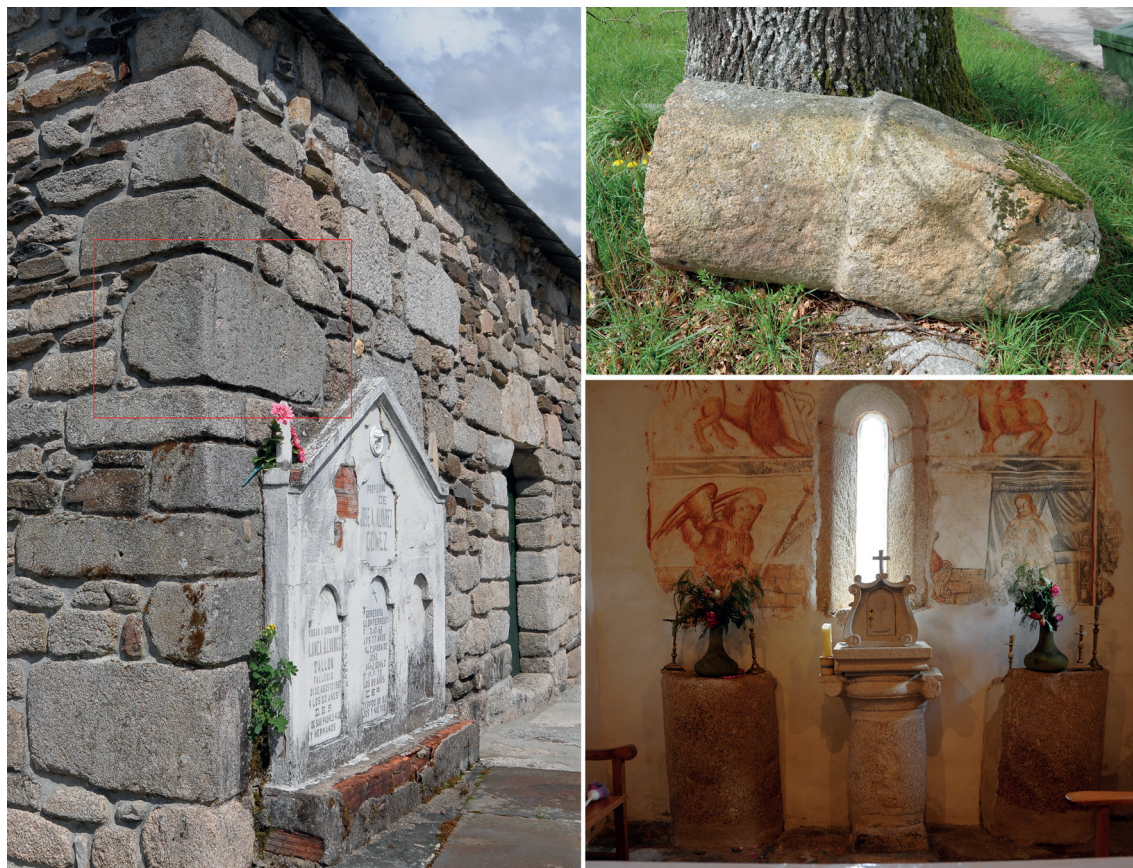
Figura 10. Fragmentos de antiguos miliarios romanos reutilizados en la iglesia de Tórdea y su entorno. A la izquierda (indicado por el rectángulo rojo), mitad de un miliario reaprovechado como sillar en el esquinual Suroeste de la iglesia. Arriba a la derecha, fragmento inferior de miliario en un campo a 80 metros al sur de la iglesia. Abajo a la izquierda, dos mitades longitudinales de miliario apoyadas contra el ábside en el interior de la iglesia. Fotografías de los autores.

anepígrafe realizado en granito. En el esquinual suroeste de la iglesia se aprecia un bloque de granito alargado de sección semicircular reutilizado como sillar, y que semeja también la mitad de un miliario. Por las indicaciones de Jaime Delgado sabemos además, de la existencia de otro miliario en el atrio de la iglesia que actualmente se localizaría en casa de un vecino, y de parte de otro más que se encontraba en una esquina del atrio. En nuestra visita pudimos comprobar que dicho miliario ha sido transportado a un terreno cercano a la iglesia. Se trata un miliario partido horizontalmente cerca de su base para aprovechar la piedra (figura 10).

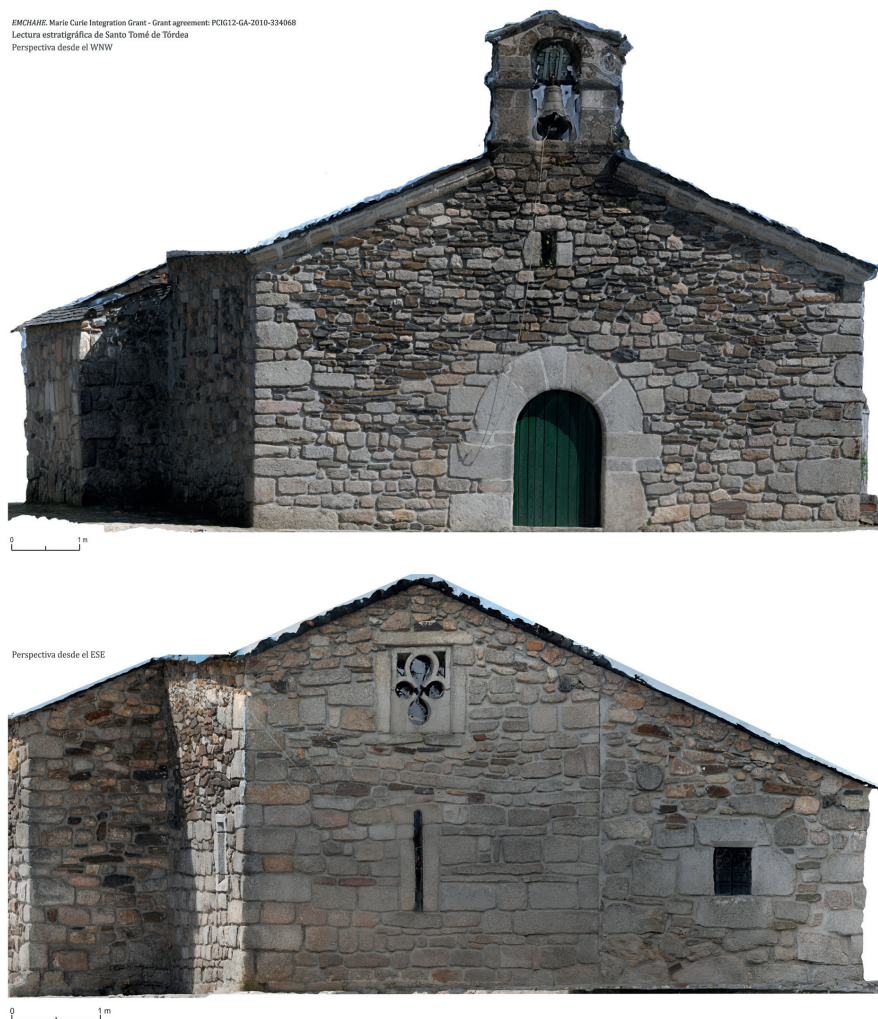
Figura 11. Imagen fotogramétrica de los alzados oeste y este de la iglesia de Tórdea.

Dado que no contábamos con una planimetría publicada del edificio, se decidió desarrollar un modelo fotogramétrico empleando el software Agisoft PhotoScan Pro. Para ello, se llevaron a cabo una serie de fotografías de todo el conjunto y se escaló el modelo con las medidas tomadas en campo. El resultado es un modelo 3D métrico representativo de la forma y aspecto de los elementos seleccionados con aspecto realista y otra versión sin textura (figura 11) que permite advertir otros aspectos, como las inscripciones o grabados (MAÑANA-BORRAZÁS et al. 2016).

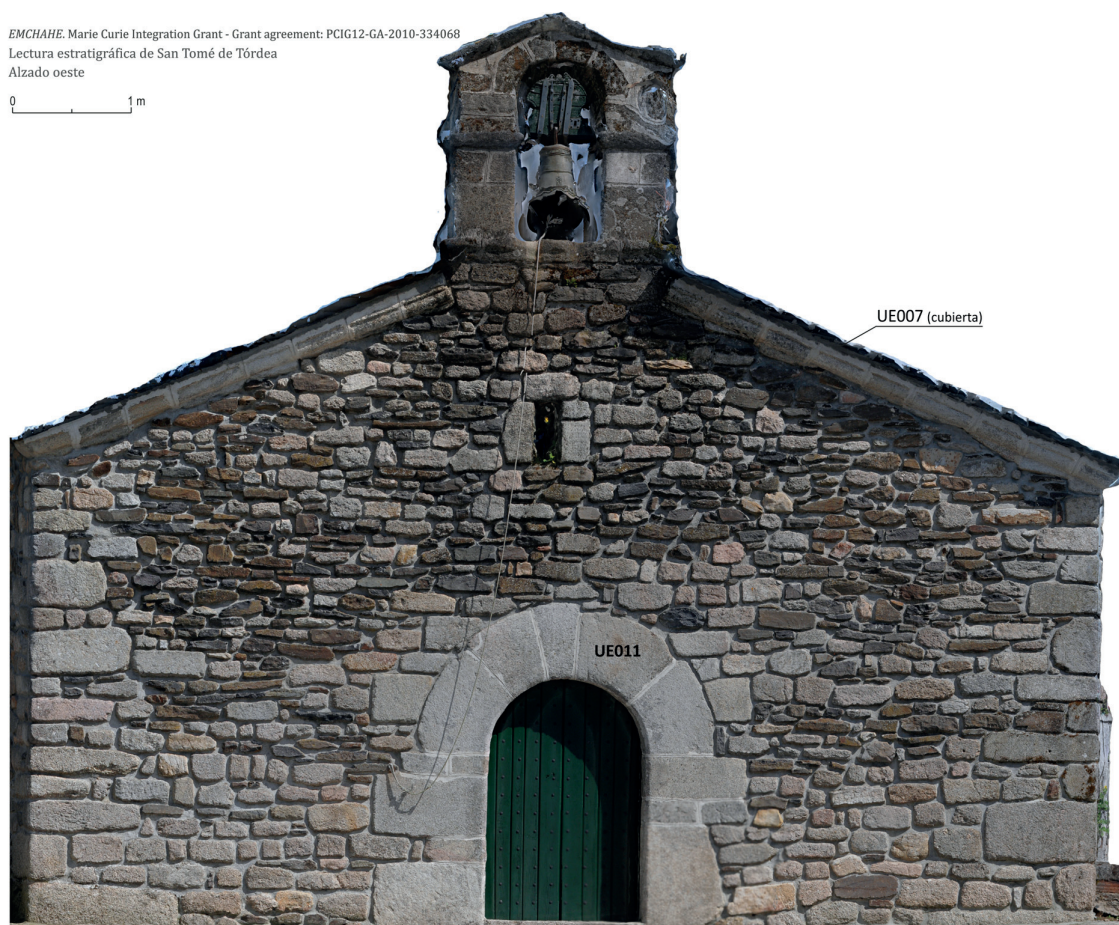
Figura 14. Diferenciación de unidades estratigráficas en el sector oeste de la iglesia.
