RECONSTRUCCIÓN DEL BALNEARIO ROMANO DE FITERO (NAVARRA)

MANUEL MEDRANO MARQUÉS
MARÍA ANTONIA DÍAZ SANZ

RESUMEN: El balneario romano de Fitero, del cual se conservan el castellum aquae y un alueus, tuvo unas instalaciones mucho más complejas que se han ido destruyendo a lo largo de los siglos XIX y XX. Aquí presentamos una reconstrucción del conjunto termal basada en todos los datos recopilados, incluyendo unas fotografías recuperadas recientemente de las obras del año 1982, en las que se pusieron a la luz bastantes elementos romanos.

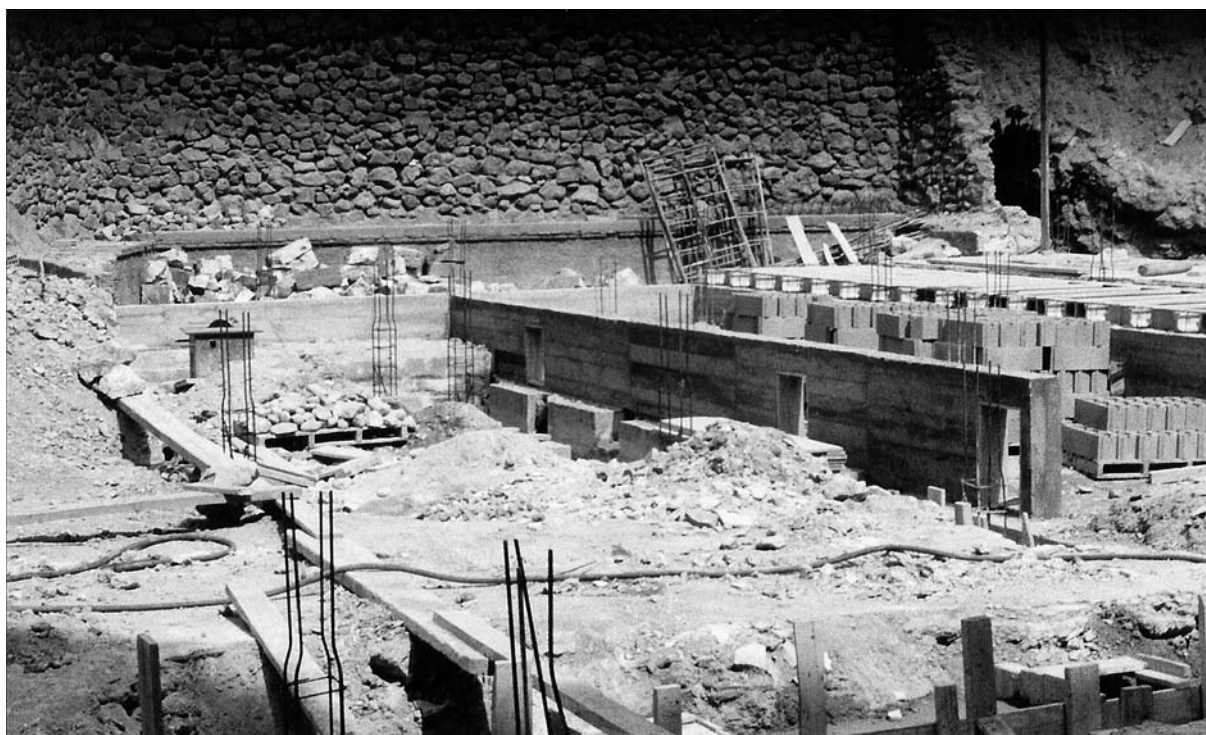
Figura 2. Al frente, pared Norte del muro de contención. A la derecha, delimitando exteriormente la abertura de la salida de agua fría, pequeño tramo de la pared Este del muro.

En primer lugar, ahora sabemos que para la construcción del balneario romano, las obras desarrolladas en la época fueron de cierta envergadura. Rodeando por el Norte (Figura 2) y, parcialmente, por el Oeste (Figura 3) y el Este (Figura 2) del edificio de Lletget y Caylá, adherido a los muros de esa construcción y con un grosor aproximado de 1 m., se ubicó un gran muro de contención para asegurar la caja practi-

Este muro de contención estuvo construido en piedra irregular (Figura 2, fondo), seguramente ligada con algún material que consolidase la estructura. Junto a la esquina nordeste de ese muro se encontraba una abertura (Figura 2, derecha, y Figura 4), practicada en la roca natural y parcialmente consolidada con piedra irregular unida con argamasa, rematada en arco, por la que fluía agua fría que, mediante una conducción de unos 0'75 m. de ancho, iba a unirse con el canal de agua caliente que sale de la arqueta, mezclándose estas aguas con diferente temperatura antes de distribuirse a los pozos y al gran edificio. Posiblemente, por los datos que tenemos y las instalaciones conservadas, el agua que llegaba a los pozos de la columna más

¹ En la figura 2 se aprecia debajo del muro de contención, al frente, la pared Norte y, a la derecha, delimitando exteriormente la abertura de la salida de agua fría, un pequeño tramo de la pared Este. En la figura 3 se aprecia la cimentación y la primera hilera de sillares de la pared Oeste. En la figura 6 (esquina Noroeste), a la

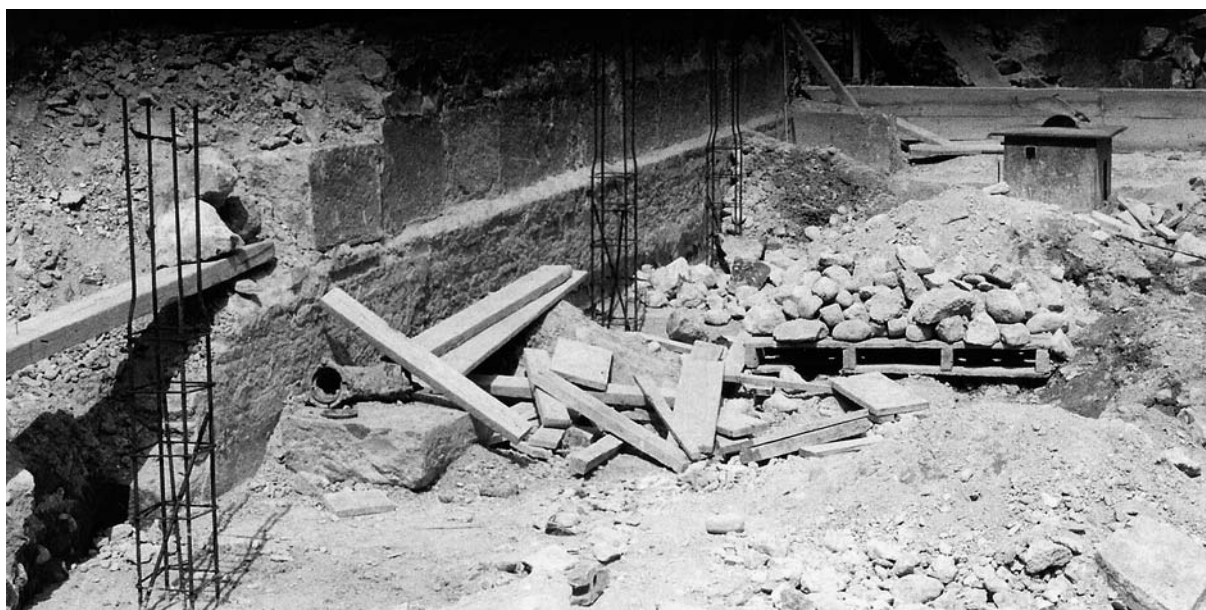
Figura 3. Cimentación y primera hilera de sillares de la pared Oeste del edificio de Lletget. Detrás de ella, piedras (parcialmente desmontadas) del muro de contención.

Por las fotografías de que disponemos ahora, y de abajo a arriba de la estructura, tenemos en primer lugar que la cimentación, a la luz de lo que se aprecia en la Figura 3 (mitad izquierda) bajo los sillares, era de *opus caementicium* y alcanzaría como máximo 1 metro de altura. Encima se situaban los muros del gran edificio, de sillería, y tras ellos y con un espesor aproximado de 1 m., se observa la presencia de las piedras del muro de contención. Según Lletget, las paredes del edificio tenían 0'50 m. de espesor y

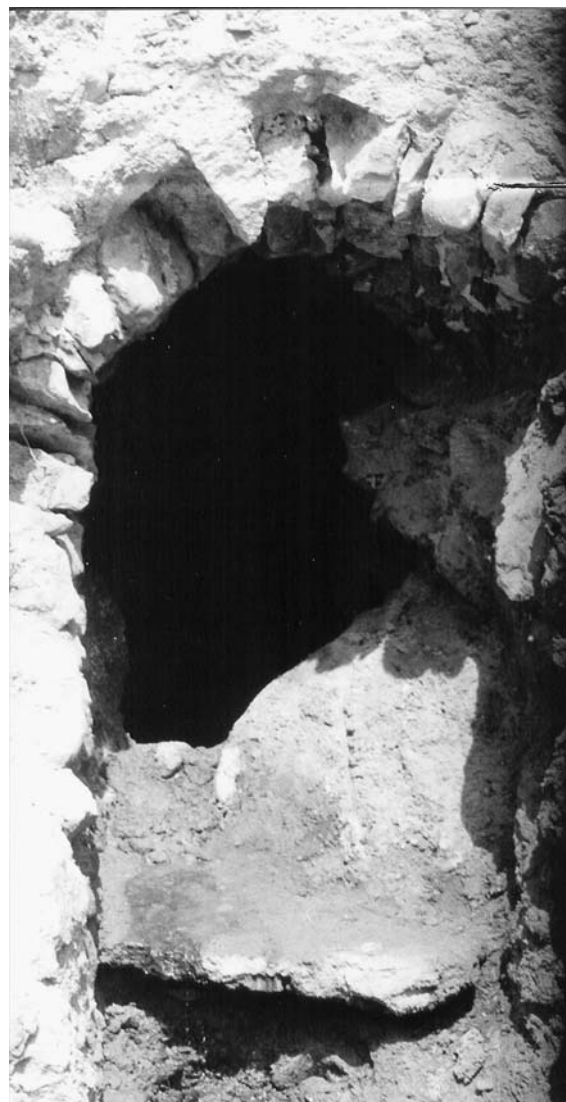
Figura 4. Salida de agua fría.

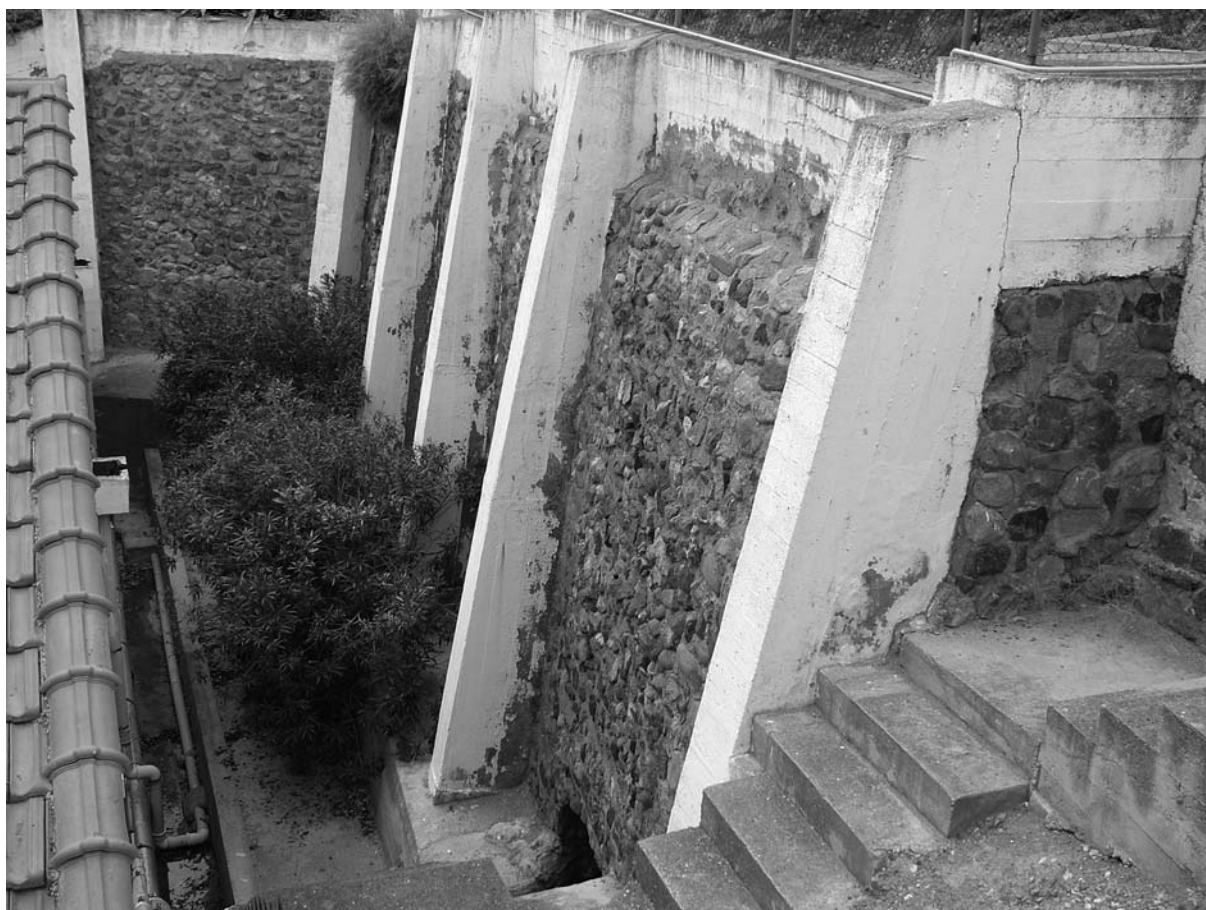
Figura 5. Muro moderno de piedras y cemento que sustituyó al muro de contención romano.

En cuanto al muro de contención, fue desmontado pero su situación relativa puede verse en la Figura 5, pues ha sido sustituido por otro construido con piedras y cemento, que se extiende incluso sobre la apertura de la canalización de agua fría (véase en el extremo inferior central de la figura, bajo la escalera de cemento) y, aunque la abertura en la roca se conserva donde estuvo, ahora se aprecian en su interior canalizaciones de cemento y otros materiales modernos.

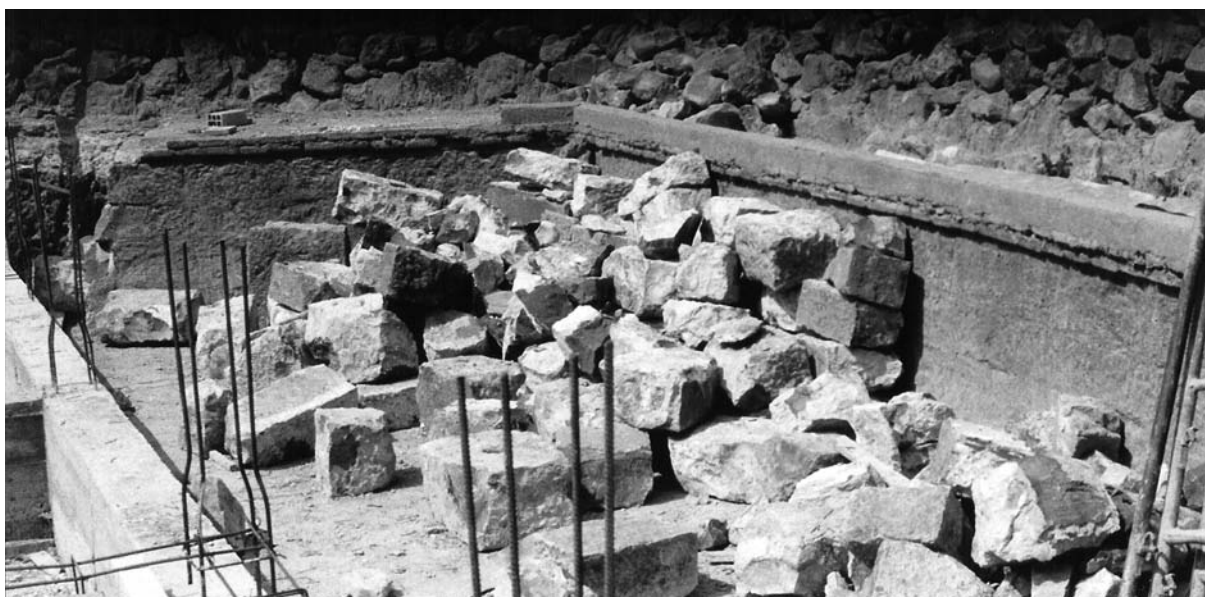
Figura 6. Esquina Noroeste del edificio de Lletget. Parcialmente desmontado, se aprecian tres hileras de sillares, cubriendo a la superior en todo el trazado visible una capa de ladrillo moderno unido con cemento. Detrás, piedras del muro de contención.

Como se aprecia en las Figuras 6 y 7, donde hay tres filas, al menos, de sillares conservadas en su posición, estos están escuadrados pero, por el material constructivo que recrecía los muros y que está desmontado en el suelo, parece que los sillares solamente se escuadraron y regularizaron completamente en su cara visible. Este tipo de obra de sillería se conservaba

derecha la pared Norte y en ángulo recto con ella, en la izquierda de la toma, la pared Oeste. Y en la figura 7, la esquina Nordeste (parte de la pared Norte y un pequeño tramo de la pared Este, que limita exteriormente la salida de agua fría).

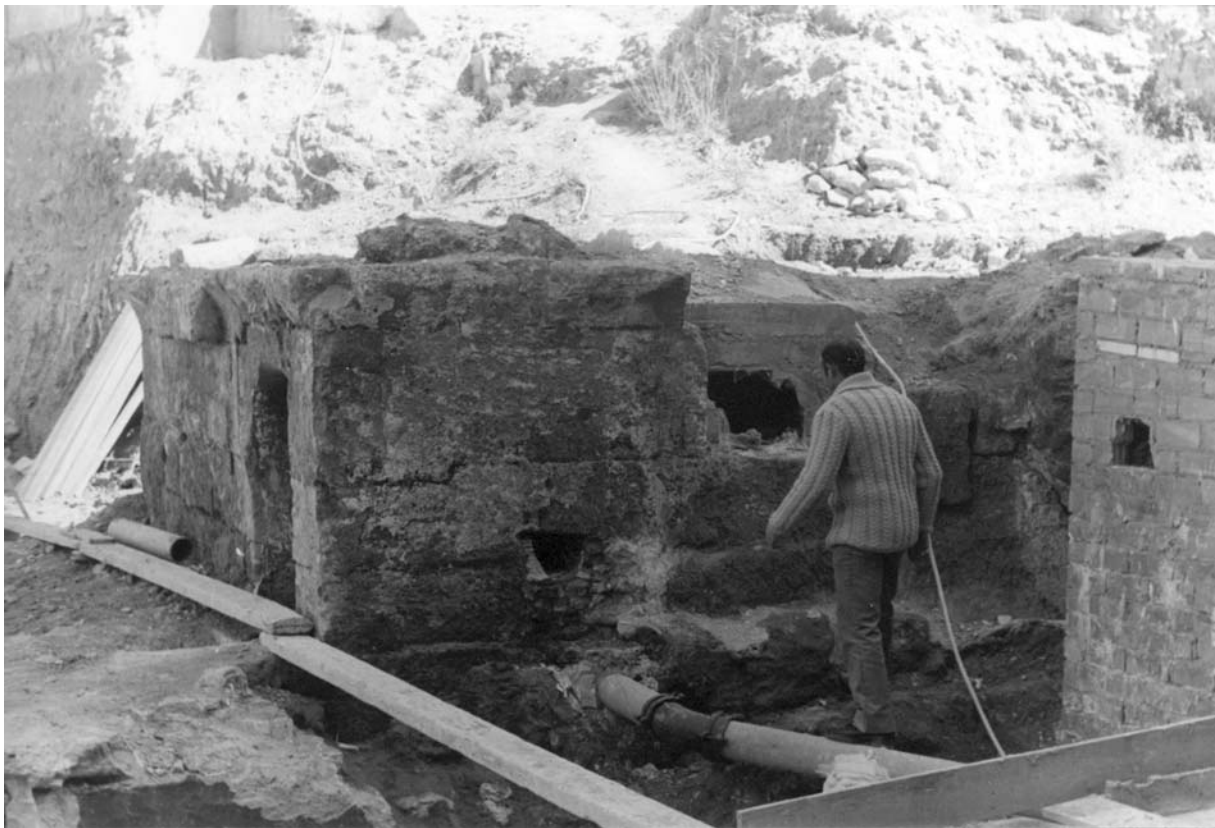
Figura 8. Fachada lateral de la arqueta durante las obras de 1982.

cia al realizar las obras en 1982 (véase Figura 8). El edificio remata en cornisa, que rodea todo lo conservado de la construcción, y el hecho de que no todos los sillares tengan las mismas dimensiones ni sobresalgan igualmente de la línea de cornisa (como se aprecia en la Figura 9) indica que hubo remodelaciones, muy probablemente ya en época antigua². El techo debió ser plano, tal y como hoy día se observa. Los sillares del *opus quadratum* están colocados en seco, y algunos de ellos presentan almohadillado, si bien el deterioro de la superficie externa de la mayoría de los bloques ha podido hacer desaparecer en otros la evidencia de este trabajo. Los sillares tienen variadas dimensiones:

³ Su trazado iría justo debajo de la cañería que se aprecia, a la izquierda del operario y en el suelo, en la figura 8.

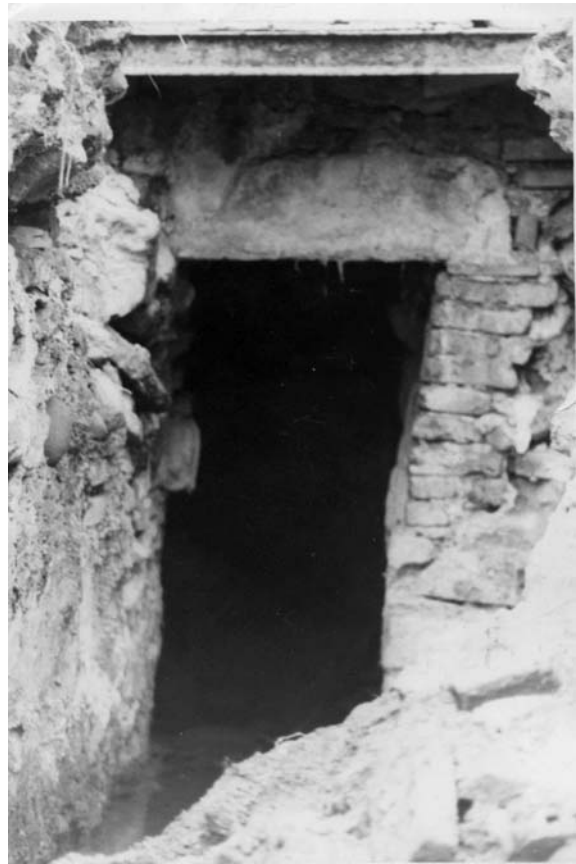
Figura 10. Galería de desagüe que parte de la arqueta.

A un nivel inferior al del suelo actual parte una galería de desagüe que se puso de manifiesto en las obras de 1982³, cuyas dimensiones parecen ser muy similares (según nos comentó el Dr. Serafín Olcoz, que visitó las obras) a las de la galería de captación: 1'76 m. de altura por 0'78 m. de anchura, aproximadamente (Figura 10). En cuanto a esta galería, tenemos una nueva fotografía (Figura 11) y de ambas se deduce que el canal había sido labrado a pico, revistiéndolo al menos parcial o puntualmente con sillar en la parte inferior y ladrillo en la superior, y rematando en techo plano (Figura 10). Esta estructura se conserva aún parcialmente, según nos ha comentado el personal de mantenimiento del

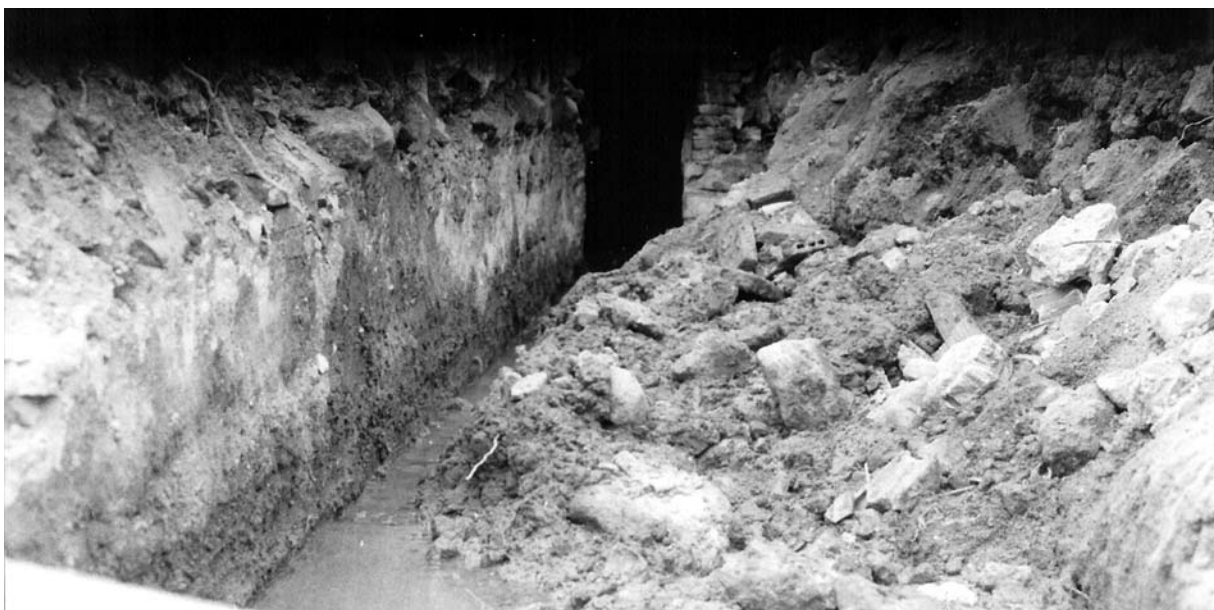
Figura 11. Vista de la galería de desagüe que parte de la arqueta.

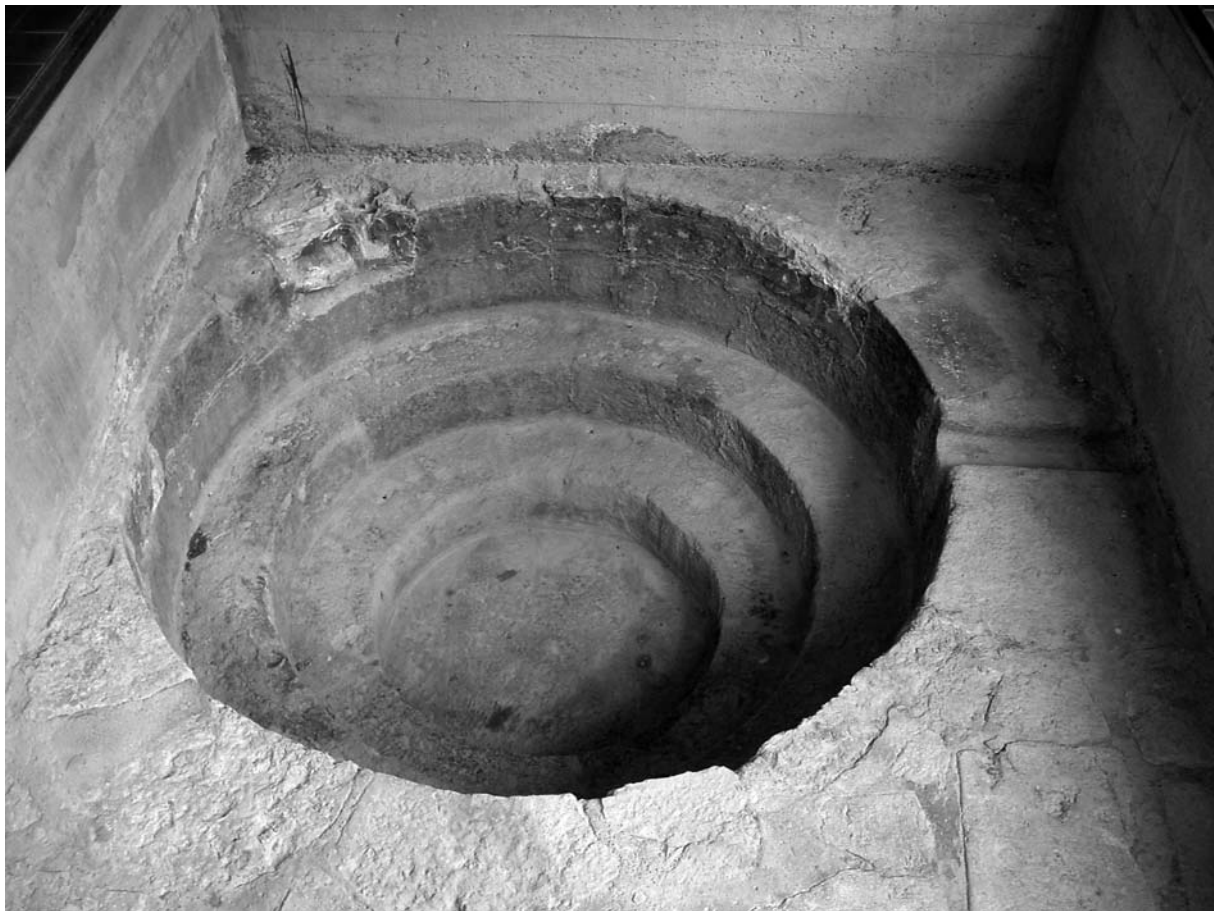
Figura 12. Piscina o pozo que se conserva en el balneario, tal como puede contemplarse actualmente.

En cuanto al resto de estructuras, sabemos que se hallaron, en 1982, 14 pozos de época romana (*alveus o labrum*) de los cuales se conserva uno (Figura 12), que además se restauró con partes de otros pues estaba bastante deteriorado. Su planta es circular, y posee dos bancos corridos concéntricos a diferentes alturas. Sus dimensiones son las siguientes:

- Diámetro del pozo: 2'08 m.
- Diámetro del banco corrido superior: 1'55 m.
- Diámetro del banco corrido inferior: 1'04 m.
- Altura desde el fondo hasta la superficie del pozo: 1'01/1'04 m.
- Altura desde el fondo al banco corrido superior: 0'51/0'52 m.
- Altura desde el fondo al banco corrido inferior: 0'26 m.

Finalmente, señalar que se conserva también parte del canal que abastecía de agua al pozo (Figura 12), cuya anchura es de 0'17 m. y su profundidad aproximada de 0'07 m.

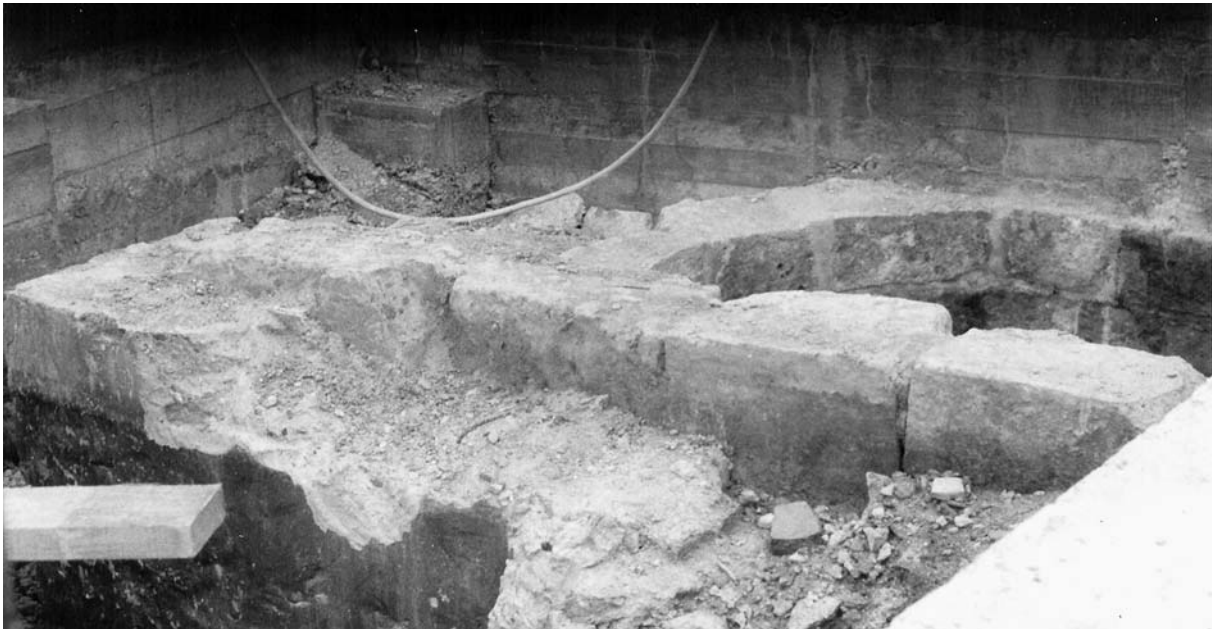
Figura 13. A la derecha, pozo. A la izquierda, pared pintada en rojo de una estructura desconocida.

Por una nueva fotografía que muestra otro pozo (Figura 13) pensamos ahora que, contra lo que expusimos anteriormente (M. Medrano, 2004, p. 49) las placas de mármol encontradas en el entorno de los pozos no deben corresponder al recubrimiento de las paredes de éstos. Entre cada dos pozos de una misma fila debió haber una separación de una doble hilera de sillares, constituyendo cada hilera las paredes de un pozo. Esto daría una distancia entre las aberturas de ellos de, aproximadamente, 1m. o algo menos (M. Medrano, 2004, p. 51), vista la anchura arriba reseñada.

Por otra parte, en la Figura 13 se observa al otro lado de los sillares que limitan el pozo una

pared con un preparado sobre el cual se ha colocado una capa de pintura, de color rojo según el autor de las fotografías. Capa que no se extiende al sillar de la hilera superior. No sabemos qué interpretación dar a este dato, y podría tratarse de otra estructura distinta a los pozos, ya que desconocemos la posición relativa del que aparece en la toma.

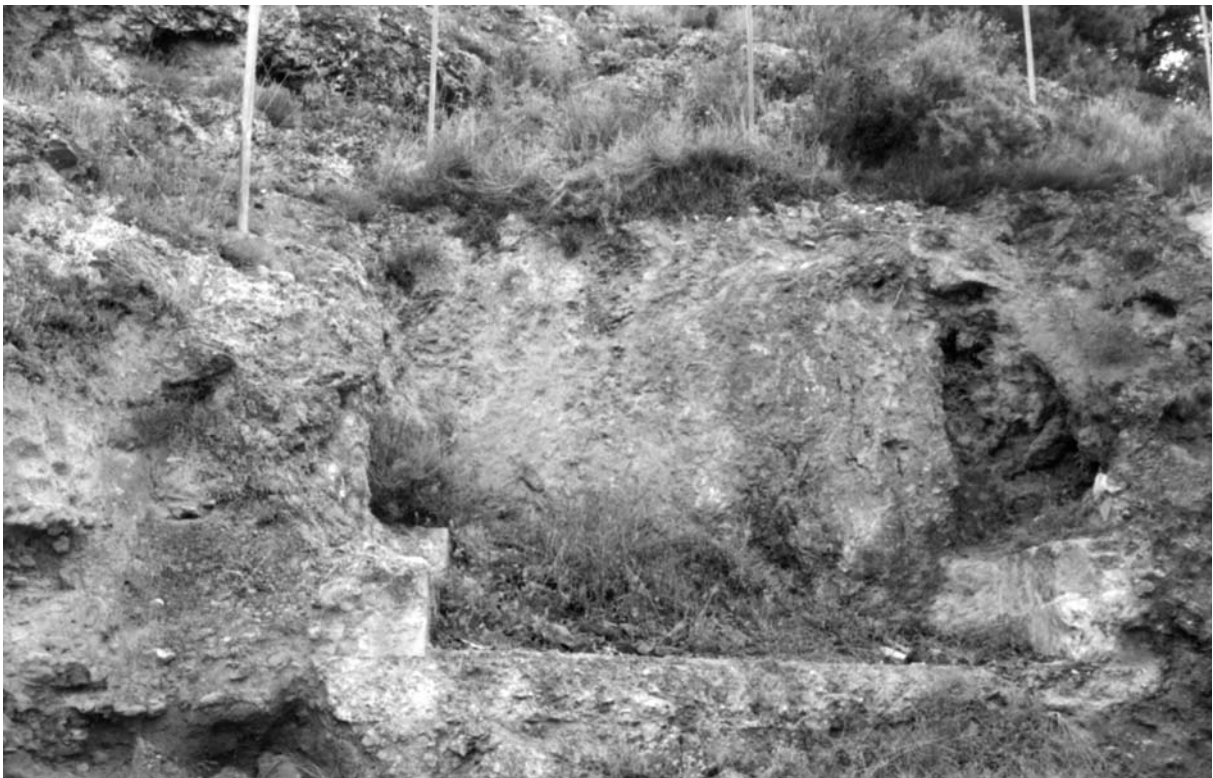
Figura 14. Estancia para baños de vapor en la ladera del monte, tras la arqueta. Estado actual.

conservan vestigios de otras construcciones que aprovechan la roca natural, alisada, para constituir parte de sus paredes, siendo el resto de la obra de sillares (se señala su posición en la Figura 1, aunque no se dibujan). Particularmente se aprecia una habitación (Figura 14) donde los suelos están formados por un grueso conglomerado cohesionado con cemento y presentan un bello aspecto en su superficie externa, que ha sido pulida, apreciándose en dos de sus paredes sendos bancos de piedra. Dos de los lados de la estancia tienen 4'41 m. de longitud y, los otros dos (cortados por obras en los años 80), al menos 3 m. La altura que se conserva de la misma es de 2'84 m. Los bancos de piedra se conservan en 2'62 m. de longitud, tienen una anchura irregular (0'34/0'48 m.), su altura es de unos 0'7 m., y dejan un espacio útil de suelo de más de 3'5 m. de anchura por la longitud que la habitación tuviese originalmente.

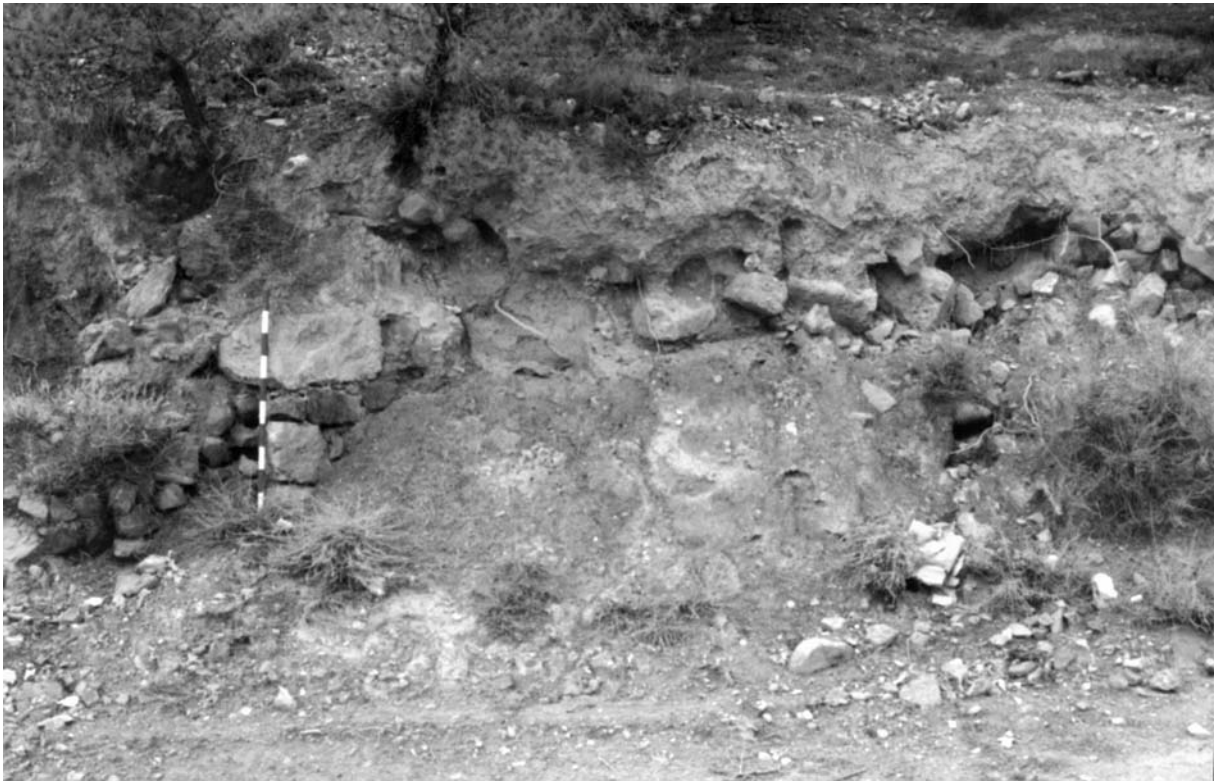
Figura 15. Muros en el corte del camino, al Norte del muro de contención y de la arqueta.

Sólo nos queda añadir, reiterando y situando mejor lo ya reseñado en publicaciones previas (M. Medrano, 2004, p. 50 y figuras 54 y 55) que, en el monte justo tras el balneario actual, al Norte del muro de contención y de la arqueta, en el mismo corte del camino que bordea las instalaciones modernas, se aprecian gruesos muros (Figura 15) y otros elementos como cerámicas romanas en superficie. Los datos catastrales indican que esos muros se ubican en territorio de la Comunidad Foral de Navarra, en término de Fitero.
