ANUARIO 2000

INSTITUTO DE ESTUDIOS ZAMORANOS
«FLORIÁN DE OCAMPO» (C.S.I.C.)

3. PLANTEAMIENTO DE LA INTERVENCIÓN ARQUEOLÓGICA

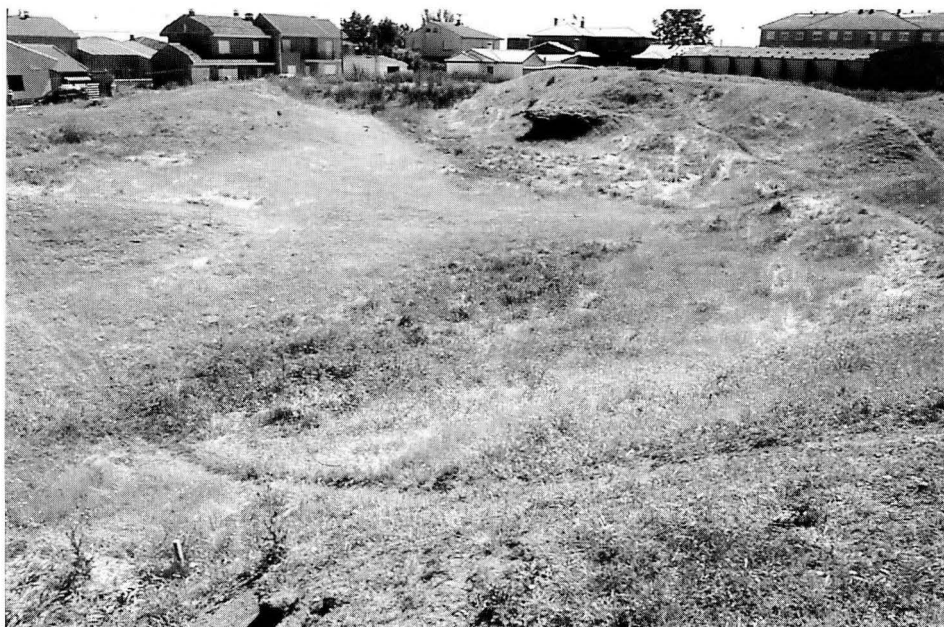
LÁM. 1. Vista parcial del área excavada antes del comienzo de los trabajos.

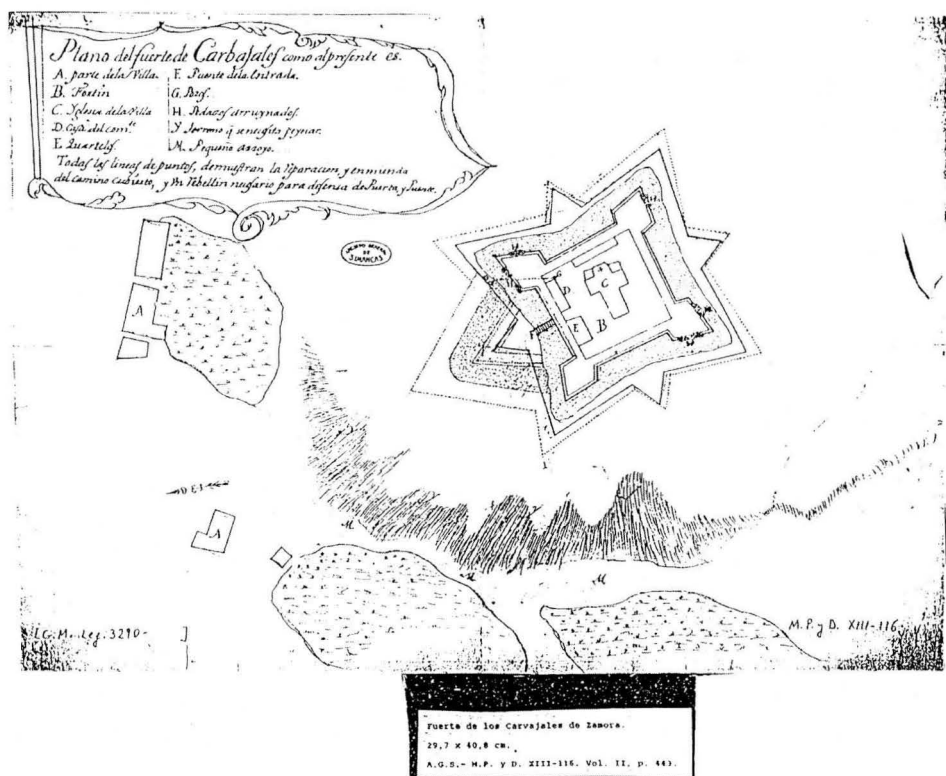
Fig. 2. Plano del fuerte de Carbajales como al presente es, levantado por P. Moreau en 1739.
AGS, GM, leg. 3290; MP y D, XIII-116.

4.1.2. **Pozo contiguo al baluarte de San Amaro.** En uno de los planos levantados por P. Moreau en 1739 (AGS, GM, leg. 3290; MP y D, XIII-116) aparecen reflejados dos pozos —uno al interior de la fortaleza, junto al baluarte de San Amaro, y otro en el camino cubierto, frente al tercio occidental de la fachada norte del mismo baluarte— unidos por una línea discontinua que parece representar una galería subterránea de captación de aguas (fig. 2).

- *La galería de captación de aguas.* Se trata de una galería subterránea que, a modo de «qanat» o «viaje de agua», captaba las aguas de un antiguo pozo existente en el camino cubierto, frente al sector central de la fachada norte del baluarte de San Amaro, para conducir las hacia el ángulo noreste del patio interior de la fortaleza, garantizando con ello el abastecimiento de agua potable a sus ocupantes. Aparece representada, conjuntamente con los pozos de inicio y de destino de la captación, en el *Plano del fuerte de Carbajales como al presente es*, levantado por P. Moreau en 1739 (fig. 2).

Al igual que la puerta y el camino, aparece representado en todos los planos históricos de la fortaleza (*figs. 2 y 3*), por lo que su localización no constituyó sorpresa alguna. Su estructura, en cambio, sí era una incógnita, resuelta gracias a los restos aparecidos durante la intervención (*fig. 5*).

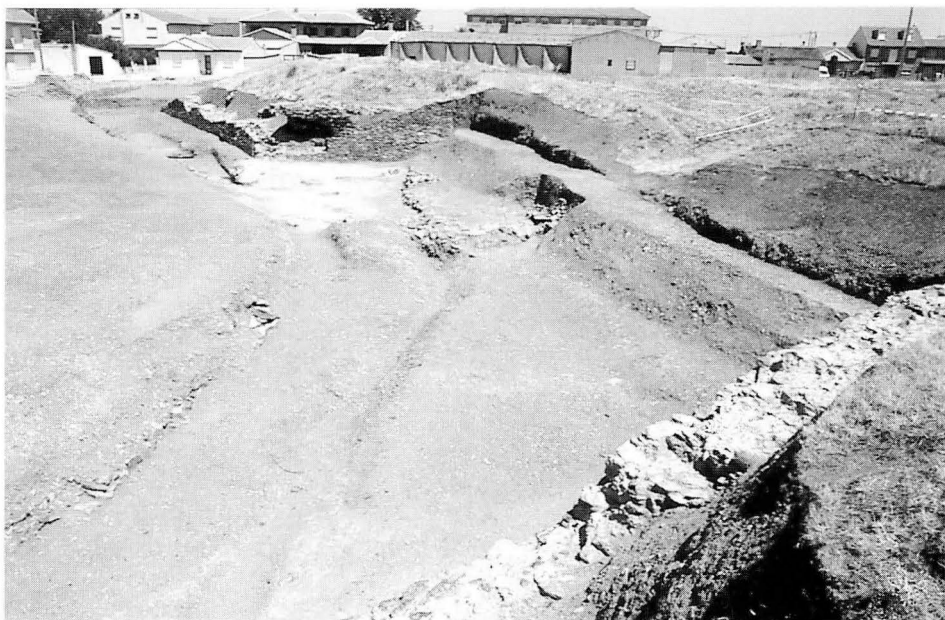
LÁM. 2. Vista general del área excavada, tomada desde el Oeste.

4.2.1.2. LAS CORTINAS NORTE Y OESTE. De trazado casi perfectamente rectilíneo, la cortina norte discurre en dirección este-oeste, entre los baluartes de Portugal —al oeste— y San Amaro —al este—; tiene, por tanto, 33 m. de longitud (*fig. 4; láms. 2 y 3*). La cortina oeste une, en dirección norte-sur, el baluarte de

Tomado en su conjunto, el trazado del foso se ajusta, *grosso modo*, al de la proa de los baluartes, y sus puntos de máxima inflexión hacia intramuros se sitúan frente al sector central de las cortinas, con lo que su planta adopta la forma de una estrella de cuatro puntas (*fig. 1; láms. 2 a 4*).

- *El puente de entrada.* Se halla frente al sector central de la cortina norte, justamente delante de la vaguada que delata la existencia de la única puerta conocida de entrada al fuerte (*fig. 4; láms. 2, 3 y 7*). Permitía salvar el foso en el trayecto entre la mencionada puerta y el revellín septentrional, en cuyo lado noroeste se sitúa el acceso desde el camino de Zamora.

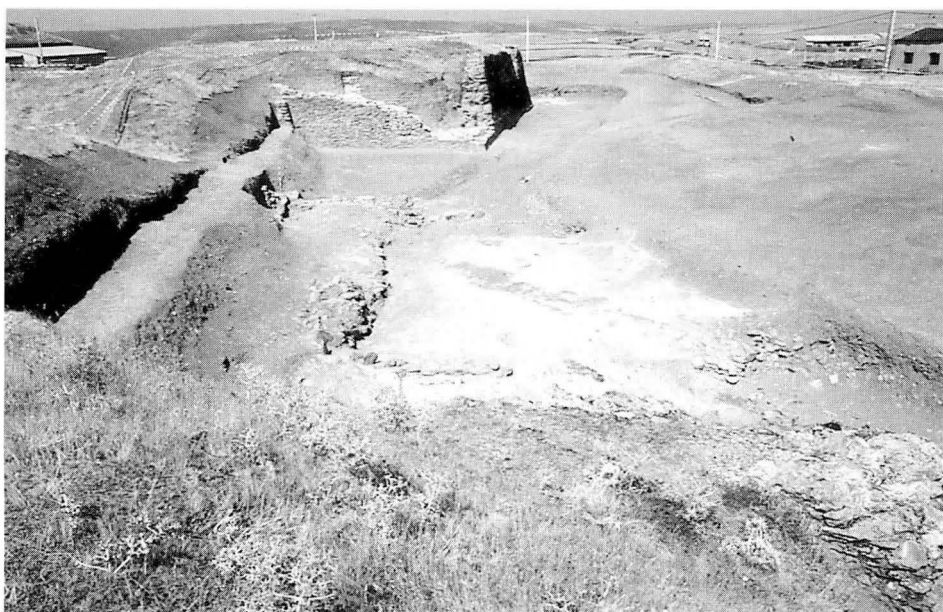
LÁM. 3. Vista general del área excavada, tomada desde el Este.

4.2.1.1. **LOS BALUARTE DE PORTUGAL Y DE SAN AMARO.** El baluarte de Portugal se localiza en el ángulo noroeste del recinto; es, con diferencia, la estructura mejor conservada del yacimiento y, hasta el comienzo del desescombro realizado, la única referencia arquitectónica visible. El de San Amaro, por su parte, ocupa el ángulo noreste (*fig. 1; láms. 3 y 4*).

4.2.2.3. EL PASEO DE FUSILEROS. Consiste en un pasillo continuo de 1,65 m. de anchura que, encajado entre el camino cubierto y la coronación del glacis, recorre perimetralmente toda la obra exterior del fuerte. En él se parapetaban los mosqueteros que defendían el campo circundante. Está tallado en el más superficial de los dos niveles geológicos documentados, y aparece delimitado, al interior, por un refuerzo lineal de piedras sin aparejar, y al exterior, por un parapeto de mampostería careada de buena factura (*fig. 4; lám. 3*).

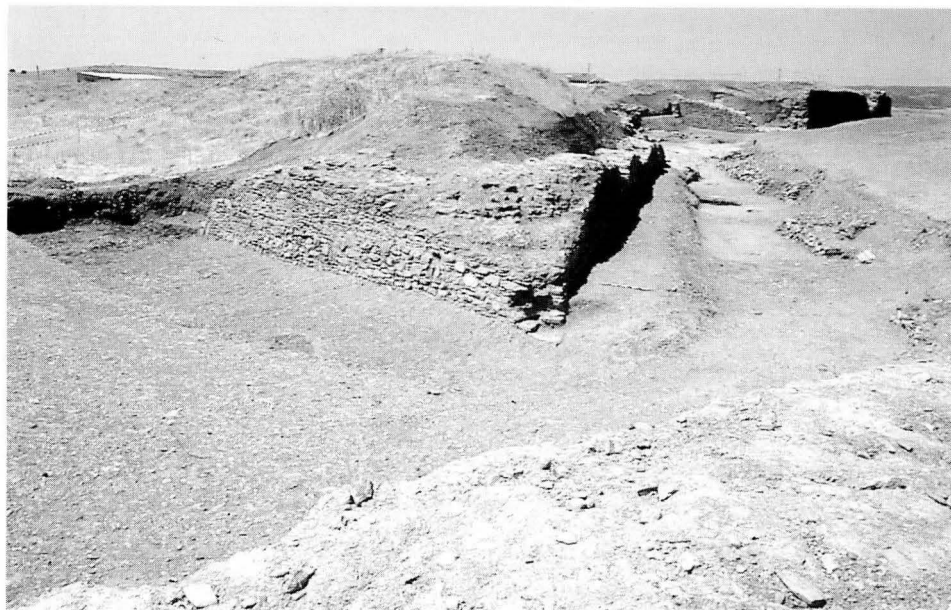
LÁM. 4. *Baluarte de San Amaro.*

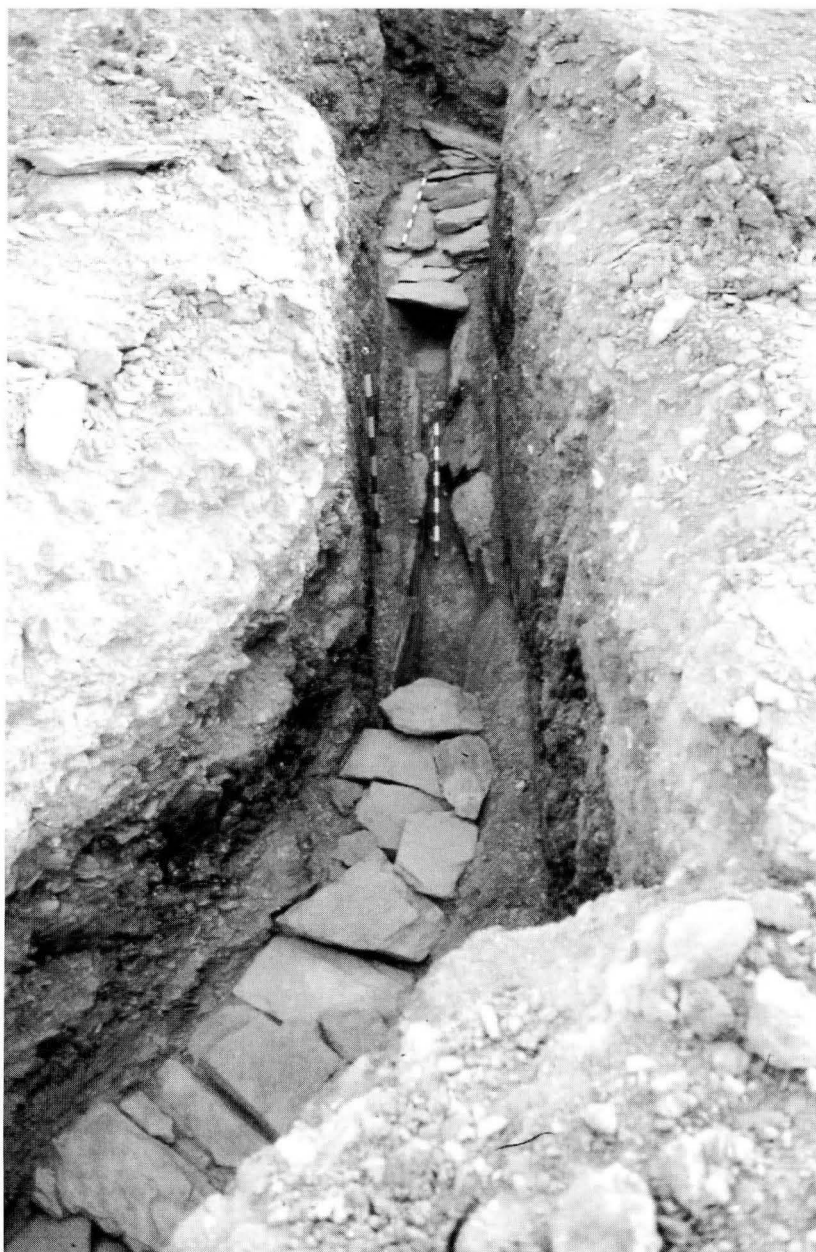
La canalización propiamente dicha, de unos 35 cm. de sección, circula bajo el camino cubierto y el glacis a una profundidad media de 1,35 m., y fue construida con delgadas lajas de pizarra de contorno irregular, de muy diversos tamaños, colocadas sin ningún tipo de aglomerante (*lám. 5*).

LÁM. 5. *Atarjea de evacuación de aguas.*

La boca de entrada de aguas se halla enmarcada por un forro de mampostería adosado a la pared exterior del foso; se trata de un simple murete de contención de tierras levantado en el punto en el que la pared del foso fue cortada por la zanja que alberga el conducto, para evitar que el relleno de ésta, no consolidado, pudiese desmoronarse sobre la boca de la atarjea.

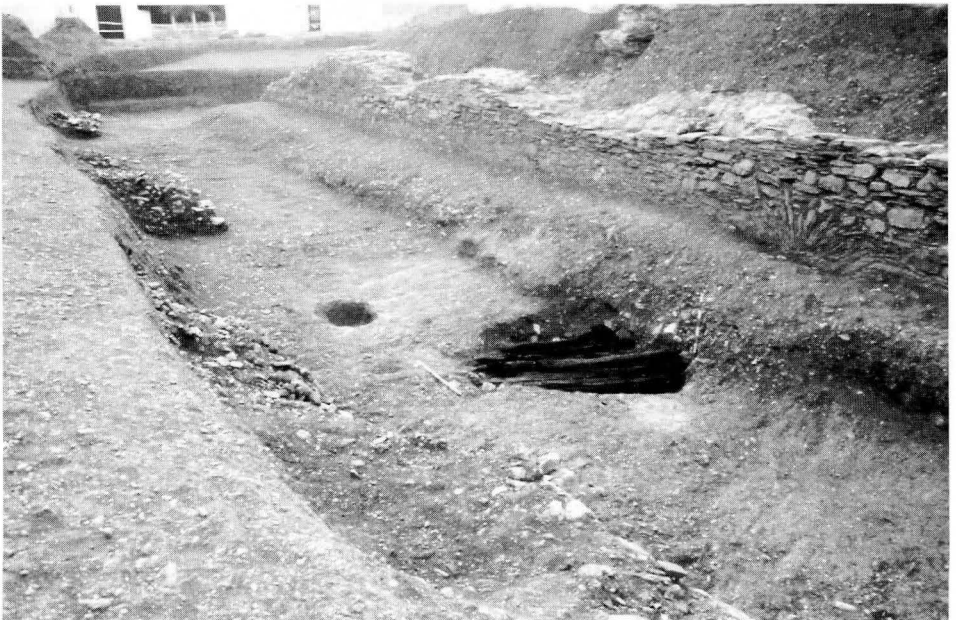
LÁM. 6. Galería de captación de aguas.

durante los trabajos de desescombro realizados, de un tramo de la galería de captación junto al baluarte de San Amaro, en el mismo lugar y con la misma orientación con que aparece recogida en el plano de 1739. Un pequeño arco de descarga integrado en la fábrica del baluarte y claramente asociado al tramo de galería descubierto confirma, además, la continuidad de ésta hacia el interior del fuerte (*lám. 6*).

Por último, cabe destacar la existencia de un arco de descarga ligeramente escarzano en el sector central de la fachada norte del baluarte de San Amaro (*lám. 6*). El arco en cuestión, construido con lajas de pizarra colocadas a modo de dovelas, permite el paso de la galería de captación de aguas bajo la fábrica del baluarte en dirección al ángulo noreste del patio interior. Está perfectamente integrado en la fábrica original, lo que demuestra que la galería de captación forma parte del proyecto de obra inicial, y que fue construida inmediatamente antes que el propio baluarte.

Durante los trabajos de desescombro realizados se localizó, en el lecho del foso, junto a la base de la fachada norte del baluarte de San Amaro, un corto tramo de la misma, cubierto con vigas de madera en deficiente estado de conservación (fig. 4; lám. 6).
