# Restauración de la iglesia vieja de San Esteban de Pravia (dos fases)

Miguel M. Capellá Blanco  
*Arquitecto*

J. Ignacio San Marcos Espinosa  
*Arquitecto*

El Proyecto de Restauración de la iglesia se redacta en dos Fases (abril 2002 y agosto 2006) por encargo de la Consejería de Cultura y Turismo del Gobierno del Principado de Asturias. El nuevo edificio está destinado a Centro Cultural dependiendo su administración del Ayuntamiento de Muros de Nalón.

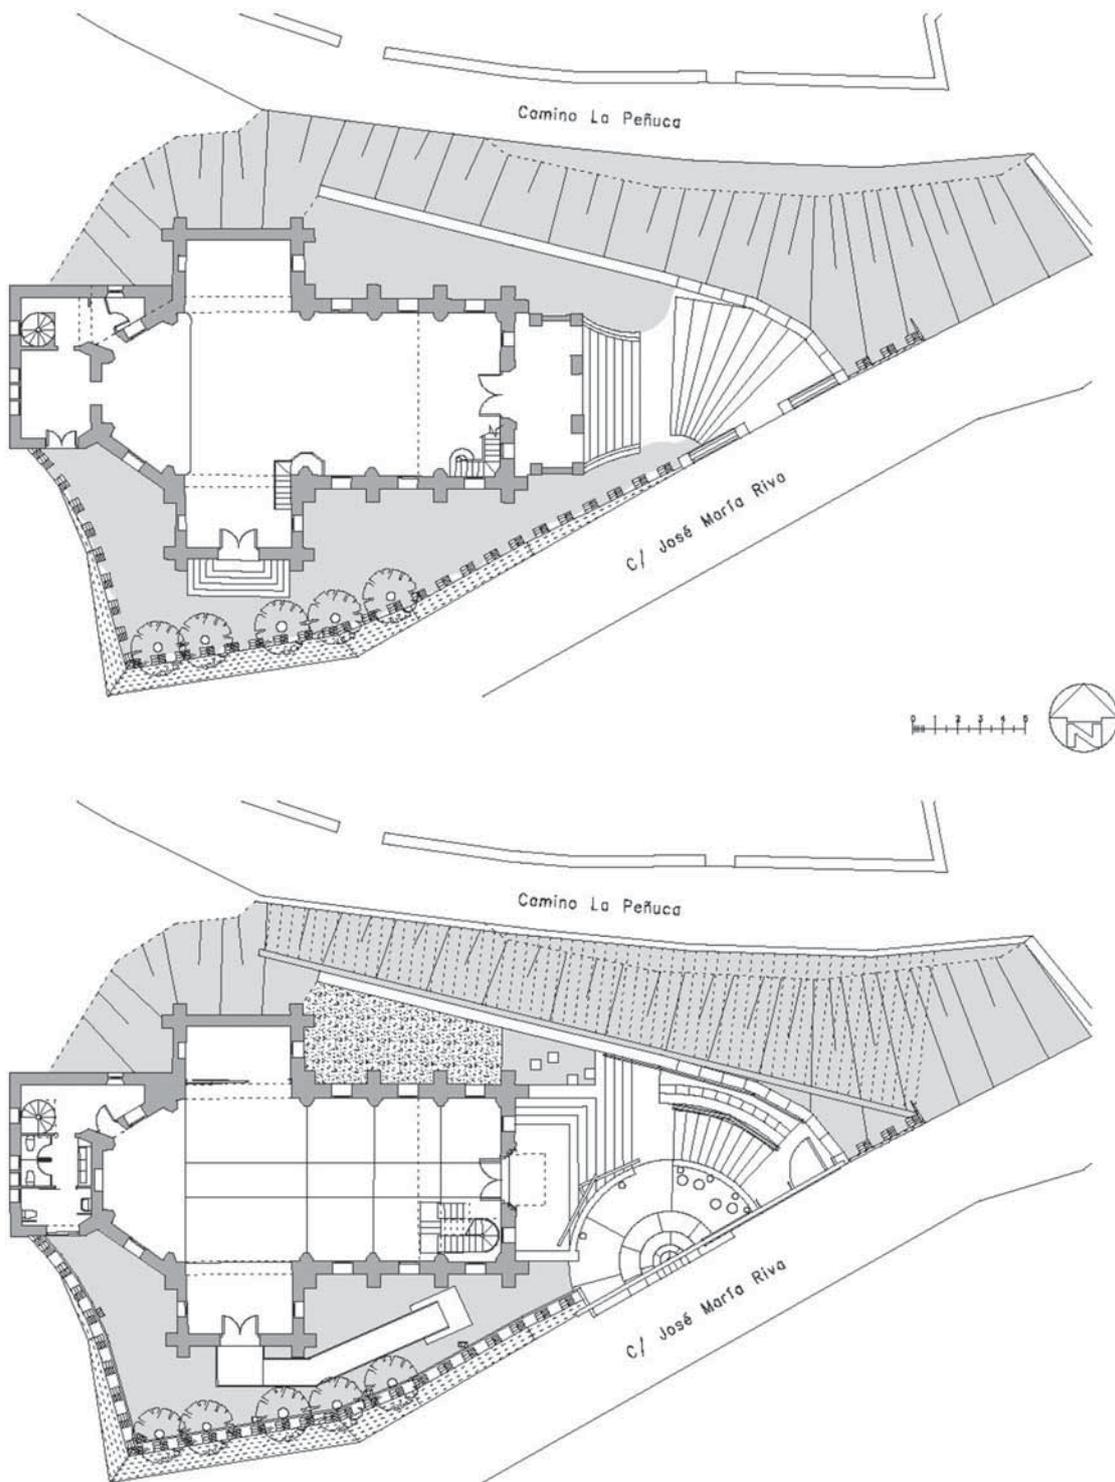
Fig. 1. Plantas, anterior a la intervención y final.

La iglesia tiene planta de cruz latina con unas longitudes interiores de los brazos de 17,70 m y de 13,80 m. La nave tiene un ancho

El edificio estaba compuesto por pórtico de entrada, nave única con dos capillas laterales en los brazos del crucero y coro sobre la entrada principal, ábside poligonal con altar y retablo de madera, y cuerpo posterior de dos plantas para uso de sacristía. El conjunto edificado produce una gran sensación de esbeltez acentuada por su emplazamiento sobre las rasantas de las calles de acceso.

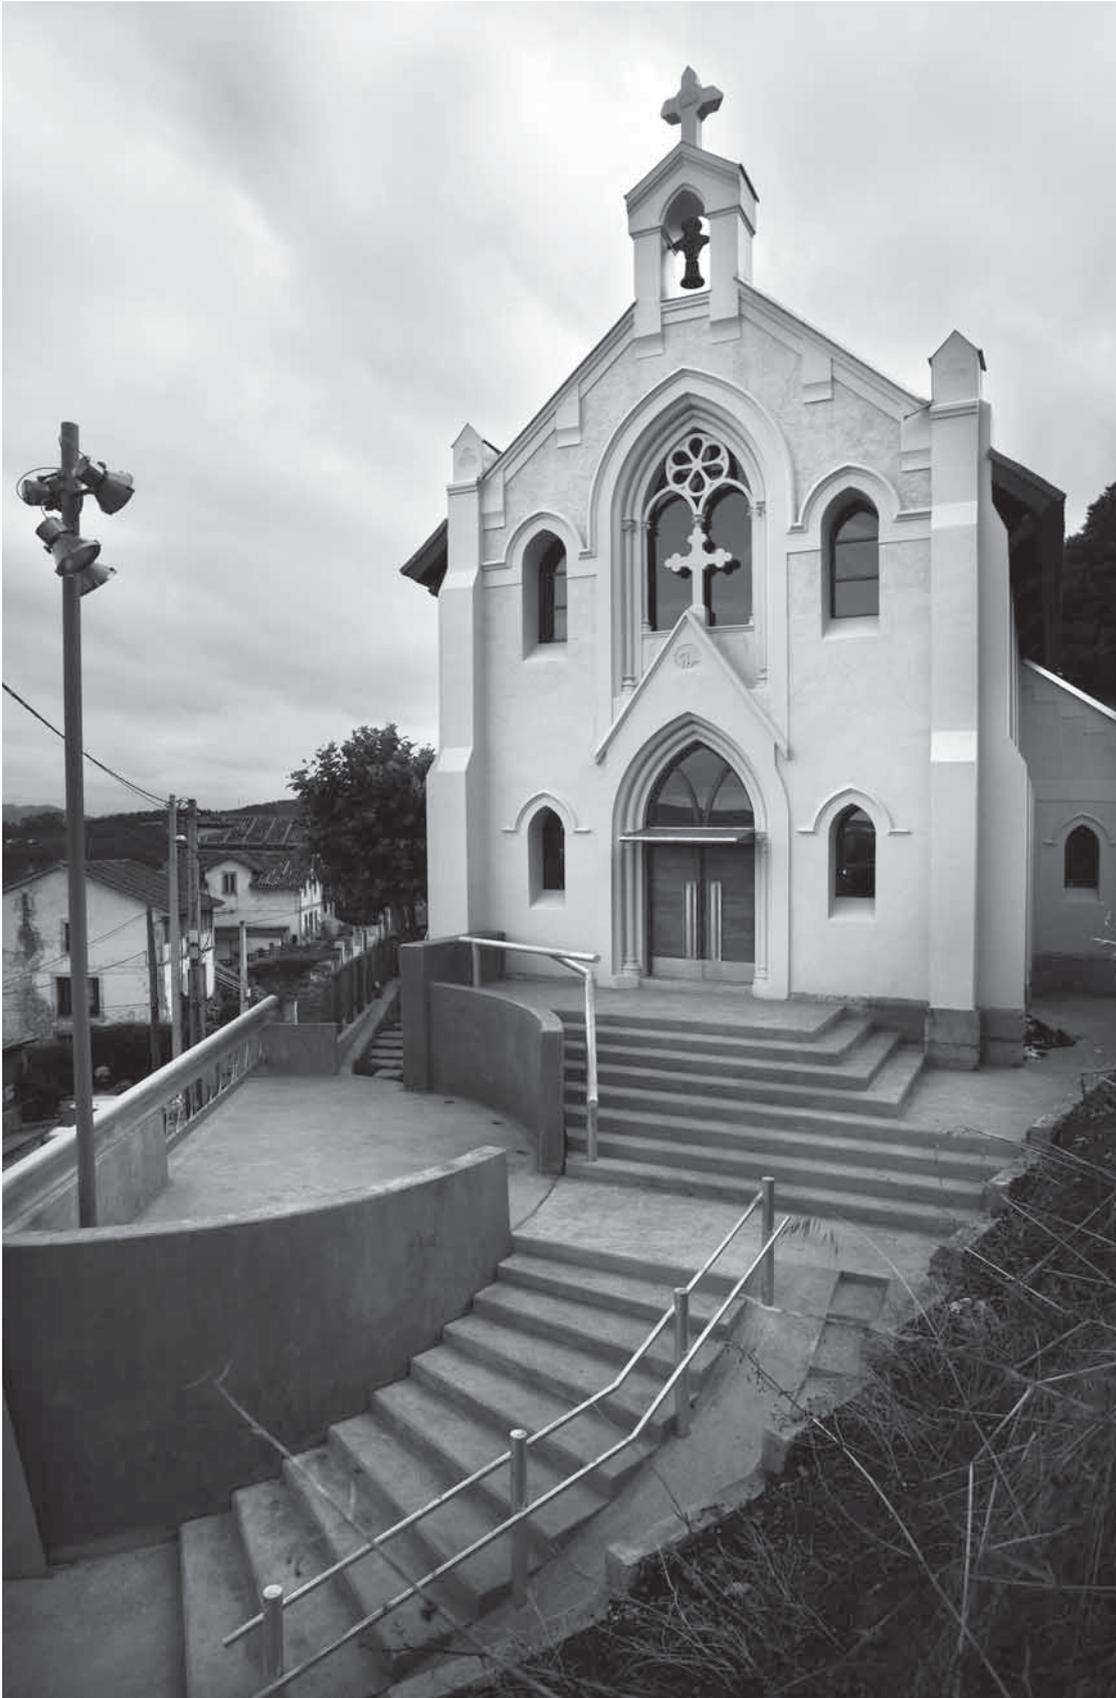
Fig. 2. Vista actual, desde el Este, del espacio exterior de acceso y fachada principal de la iglesia. Foto: Luis Argüelles.

La principal decisión de diseño fue crear un rotundo espacio de estancia semicircular como plataforma previa al acceso principal al interior de la iglesia. En este espacio “bajo torre” se realza el alzado de la iglesia, al obligar a verla desde un punto de vista inferior (y superior) al habitual. Su forma circular obliga al desarrollo de un primer tramo de accesos en escalera, con peldaños radiales, y concéntrica en su recorrido. Siguiendo un desarrollo también concéntrico, y ya adosándose al muro de linde Oeste, se dispone la rampa para discapacitados físicos y para acceso de mercancías con el máximo desarrollo y mínima pendiente posibles. Ambos caminos curvos se separan mediante un pretendido juego de barandillas a diferentes alturas.

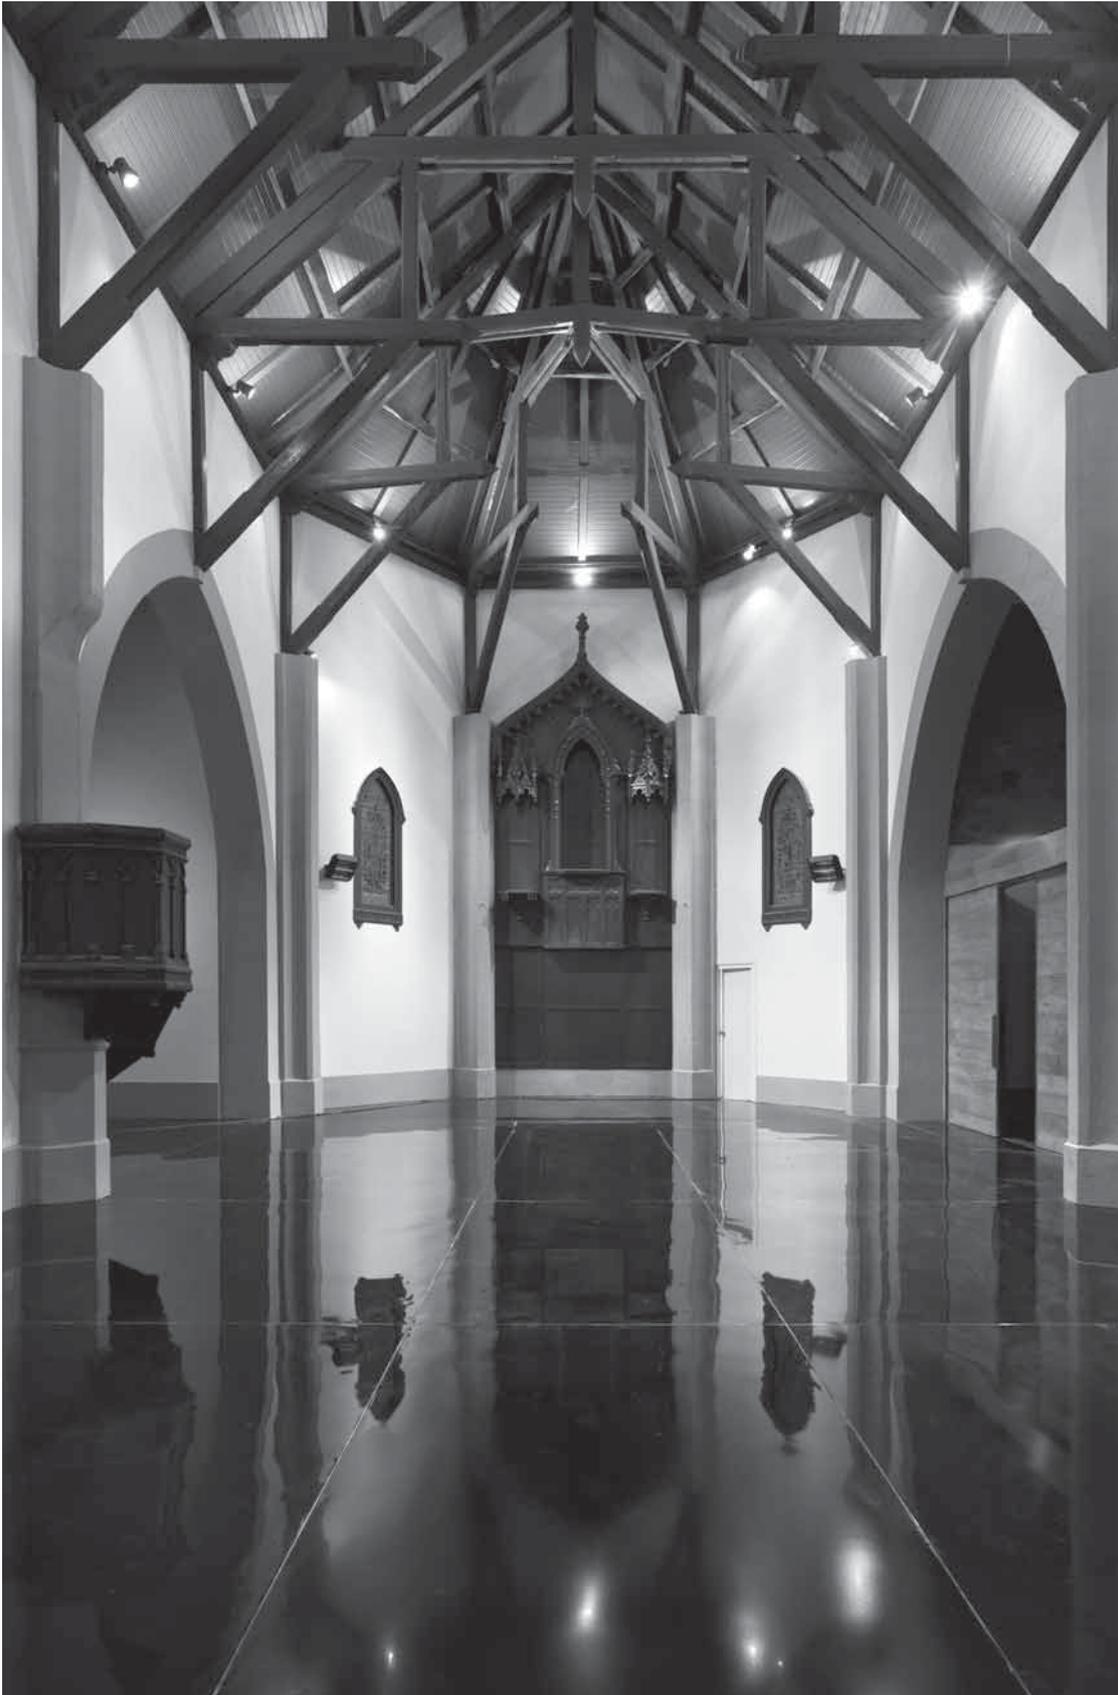
Fig. 3. Interior actual de la iglesia. Foto: Luis Argüelles.

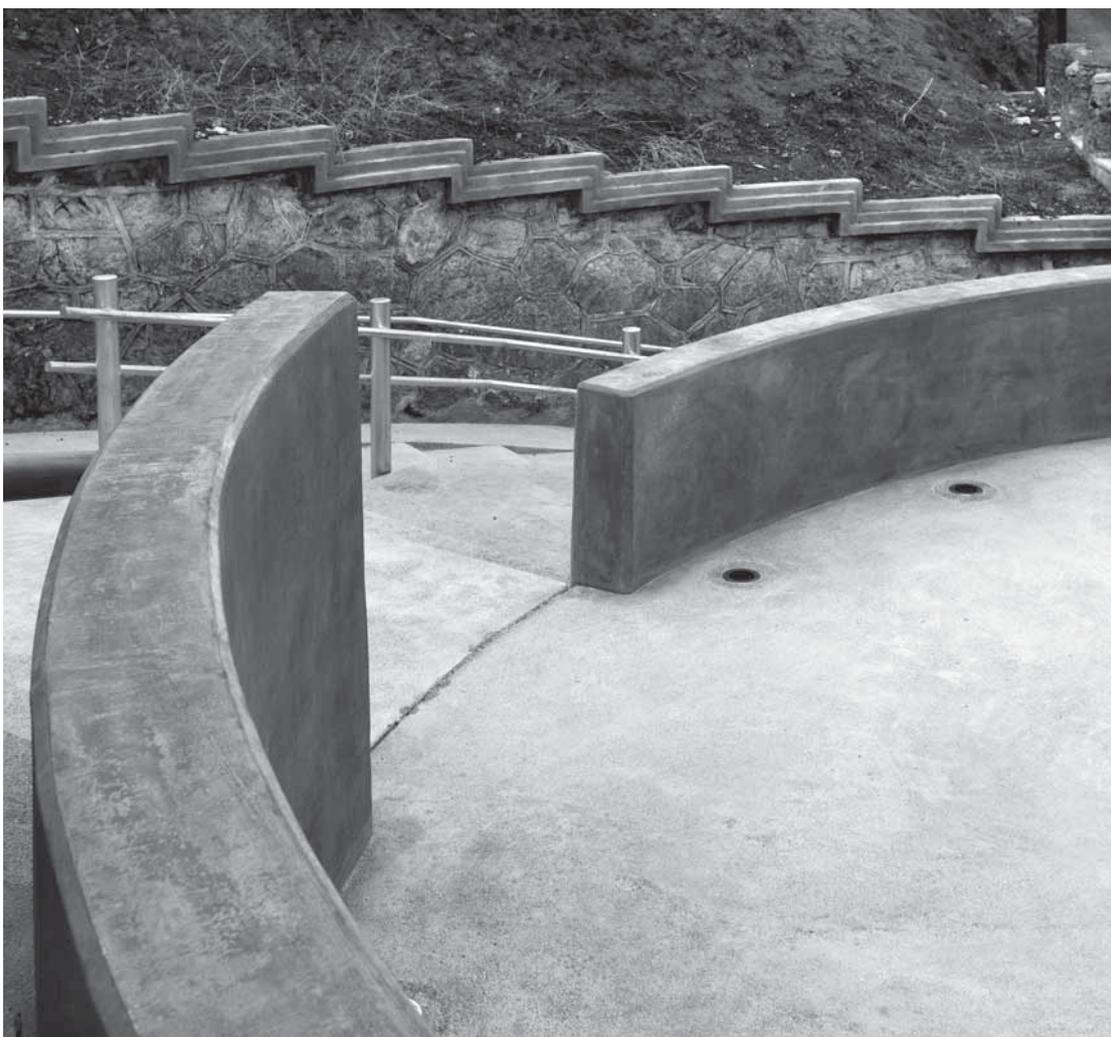
Fig. 4. Muretes de hormigón como protección y categorización de espacios exteriores. Foto: Luis Argüelles.

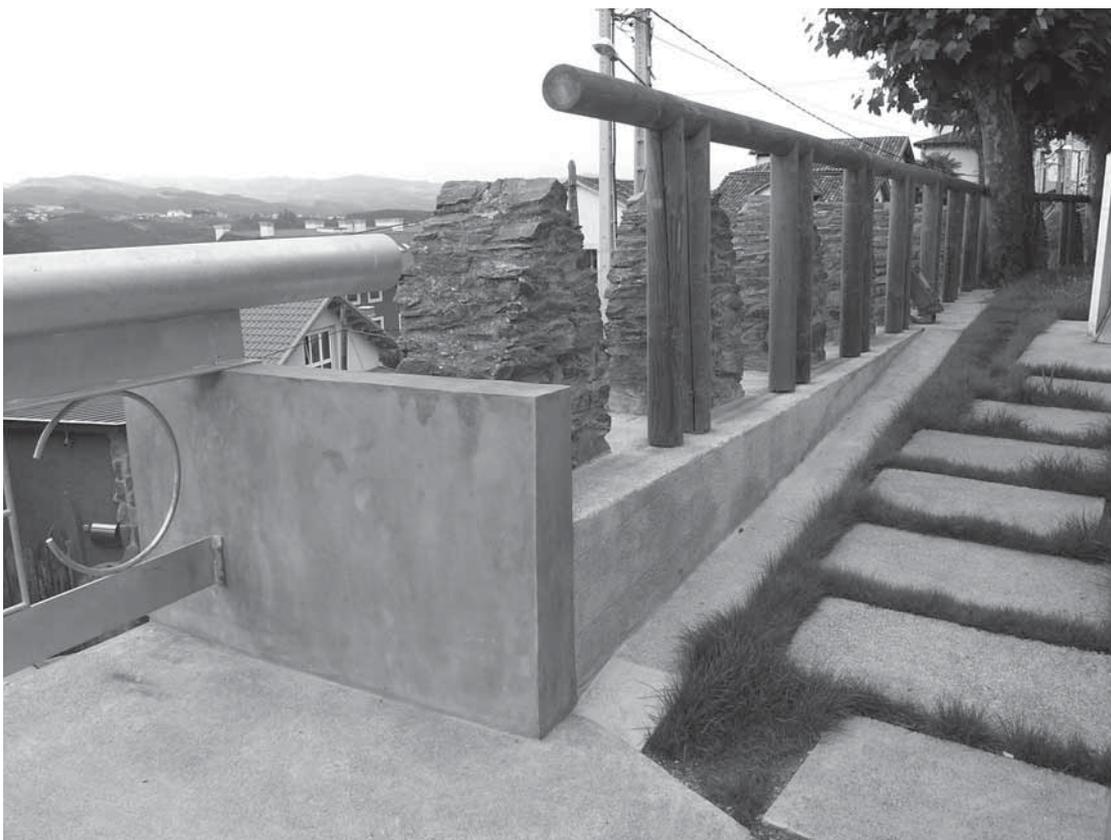
Fig. 5. Diálogo plástico de materiales: acero galvanizado y madera, hormigón y piedra, hormigón y césped. Foto: J. Ignacio San Marcos.

miento minimalista y “povera” en su expresión, apreciándose la integración plástica con la estética general de la iglesia tanto en su forma como en su color gris perla. Otro aspecto sutil, que se captan en una segunda visión, es que ningún elemento de hormigón interseca con otro: siempre hay una junta abierta de separación (excusa neoplástica que además sirve para evacuar el agua de lluvia) y también que todos los elementos de hormigón se han ejecutado con esquina biselada tanto en muros rectos, curvos o peldaños. Por último destacar que el conjunto de accesos descrito dispone de una efectista iluminación nocturna que aumenta el carácter escultórico final.
