Viviendas en Purkersdorf

Arq Georg W. Reinberg

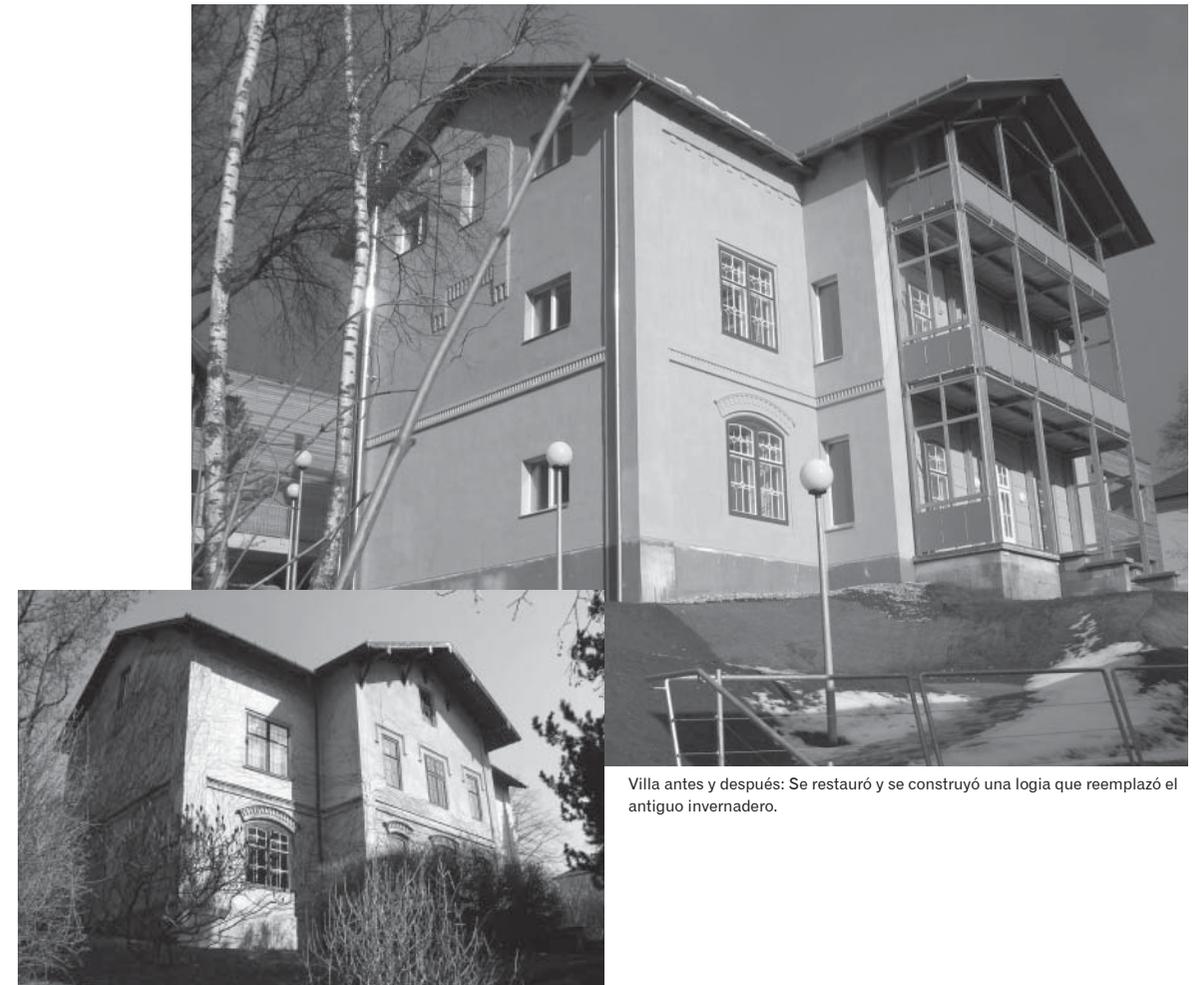
Villa antes y después: Se restauró y se construyó una logia que reemplazó el antiguo invernadero.

La villa se encontraba relativamente en buen estado y fue considerada en el proyecto como un bien de valor patrimonial que debía ser conservado. Hay que anotar, en todo caso, que unos veinte años atrás, la casona había perdido el invernadero, una porción importante de su totalidad.

Se restauró la villa (A), proveyéndola de una logia en reemplazo del invernadero. Hacia el sur, abajo de la villa y siguiendo la calle Winter, se ha construido uno de los nuevos edificios (B). Para mantener el carácter dominante de la villa y conservar su presencia en la silueta del lugar, este nuevo edificio situado al sur es concebido adentrándose en la pendiente, de forma tal que en su costado norte apenas sobresale un poco más de un piso del terreno existente. Bajo la mencionada plataforma están, en el mismo nivel de la calle Winter, los estacionamientos y los sótanos. Anexa a la villa existente se construye también, adicionalmente a la galería, otra edificación hacia el este, la cual corresponde a una ampliación que existió allí antiguamente (a).

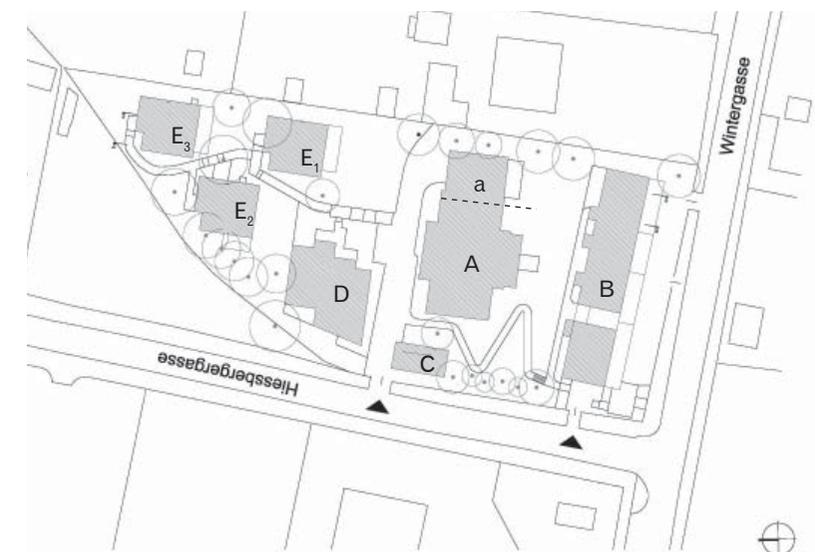
Plano de localización.

- (A) Villa de carácter patrimonial conservada y restaurada
- (a) Ampliación de la Villa
- (B) Edificio sobre la calle Winter que contiene los estacionamientos, los sótanos y cuatro viviendas
- (C) Edificio auxiliar a la entrada. Depósito y cuartos de máquinas.
- (D) Dos viviendas sobre una plataforma que contiene un salón comunal y depósitos.
- (E_{1,2,3}) Viviendas

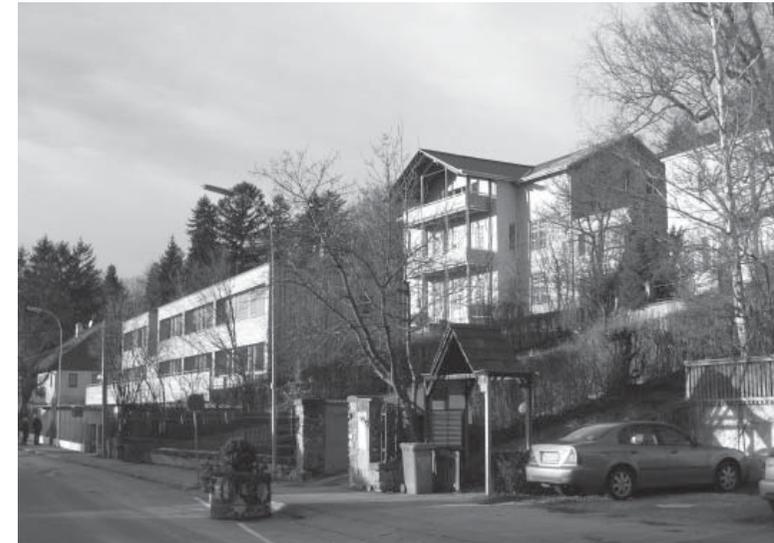
Vista del conjunto desde el costado sur.

En la parte inferior del terreno puede verse el edificio bajo con fachadas de madera y más arriba la casa antigua con la nueva loggia de tres pisos y la anexión a mano derecha.

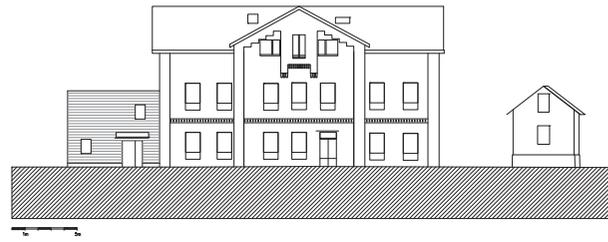
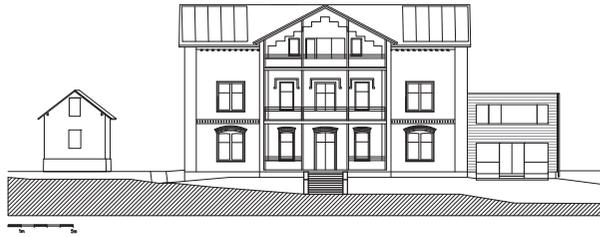
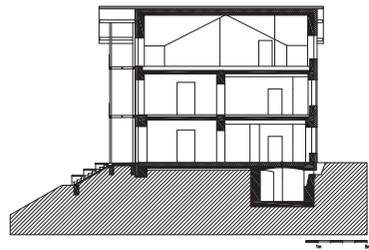
Fachadas y cortes de la Villa (A) de mediados de Siglo XIX restaurada. Se puede apreciar como la nueva logia y el edificio anexo (a) se abren hacia la luz solar

La villa existente la hemos restaurado, conservando su apariencia en las articulaciones de las superficies revocadas, las particiones de las ventanas, el acceso y demás componentes de su vocabulario. Se ha creado una loggia de tres pisos en acero. Ambas viviendas, la inferior y la superior mantienen las características de la planta, con algunos complementos para los baños y la cocina. En especial, hemos conservado las representativas habitaciones que miran al sur en sus proporciones y características. Bajo la cubierta hemos dispuesto dos nuevas viviendas, conservando la geometría y la inclinación originales pero renovando la base de tablas de madera. En la vertiente sur del techo hemos colocado colectores de gran formato, mientras en el resto de la superficie se ha colocado placas de fibrocemento que corresponden al oscuro y plano viejo acabado original.

También han sido mantenidas las ventanas originales de la fachada sur, corriéndolas ligeramente hacia fuera de acuerdo con el grosor del aislamiento térmico aplicado a la fachada y dotándolas de vidrios internos suplementarios. Las viejas ventanas de la fachada norte fueron restauradas en el interior, reemplazando las hojas exteriores por nuevas hojas con ventanas de baja energía que abren hacia el exterior.

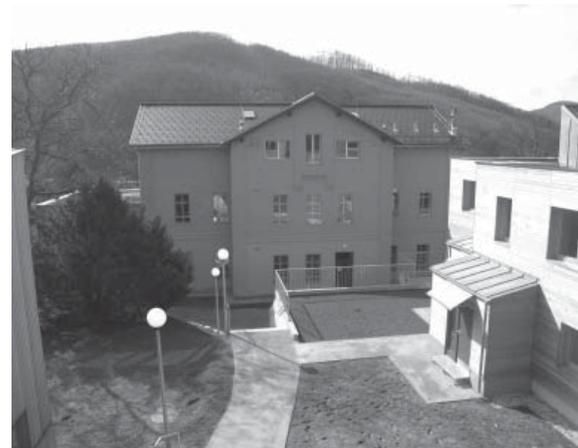
Fotografía de la fachada posterior de la Villa.

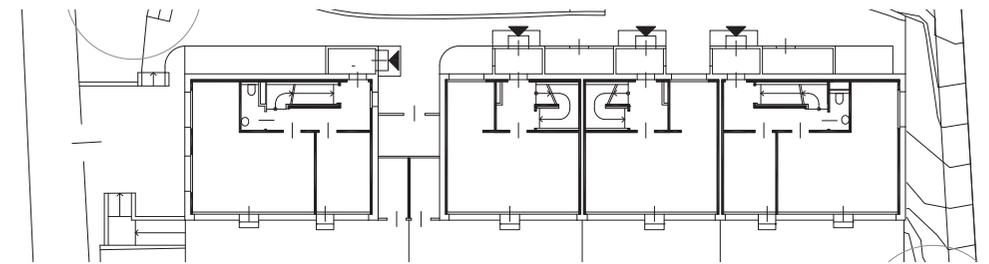
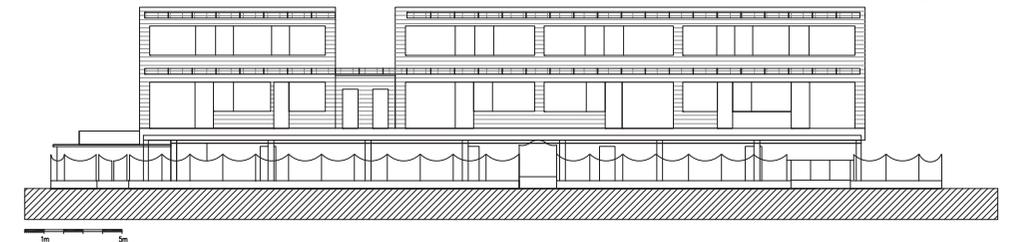
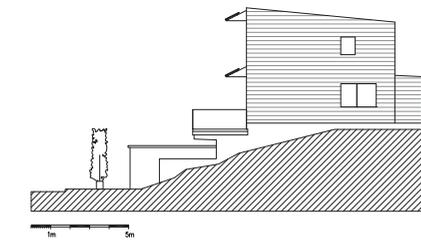
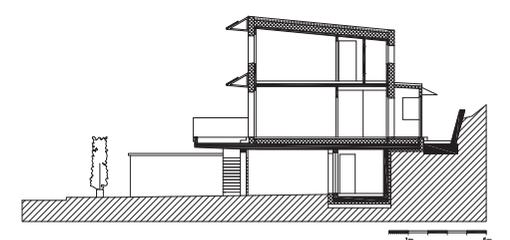
Planta fachadas y corte del edificio multifamiliar sobre la Calle Winter (B). Los grandes ventanales de las habitaciones se orientan hacia el sur.

Esta barra (B), siguiendo la reglamentación vigente, ha sido conformada con un grupo de tres viviendas y una vivienda separada. Está orientada hacia el sur, abriéndose con grandes superficies acristaladas hacia el sol y permitiendo una atractiva vista hacia la montaña situada en frente.

Todas las habitaciones dan hacia el sur mientras hacia el norte hemos situado los espacios de acceso y de servicio como la cocina y los baños. En su planta baja tienen terrazas enfrente, cuyo nivel está un piso por encima de la calle Winter y cubren los parqueaderos. Hacia la parte norte de la barra el sótano es usado como bodega. Ha sido construido con concreto. Sobre él se encuentra una segunda salida, proveniente directamente de los estacionamientos inferiores.

La construcción de las viviendas ha sido realizada con un entramado de madera con aislamiento térmico externo cubierto por una capa de madera para su protección. Esta superficie de madera, hecha de tabloncillos con juntas, presta una apariencia liviana y de pequeña escala al edificio. La cerrada unidad cúbica genera una edificación moderna claramente legible que no compete con el gran volumen revocado de la vieja villa. El techo verde, apenas un poco más alto que el piso de la villa, parece, visto desde ella, una prolongación de su propio jardín anterior.

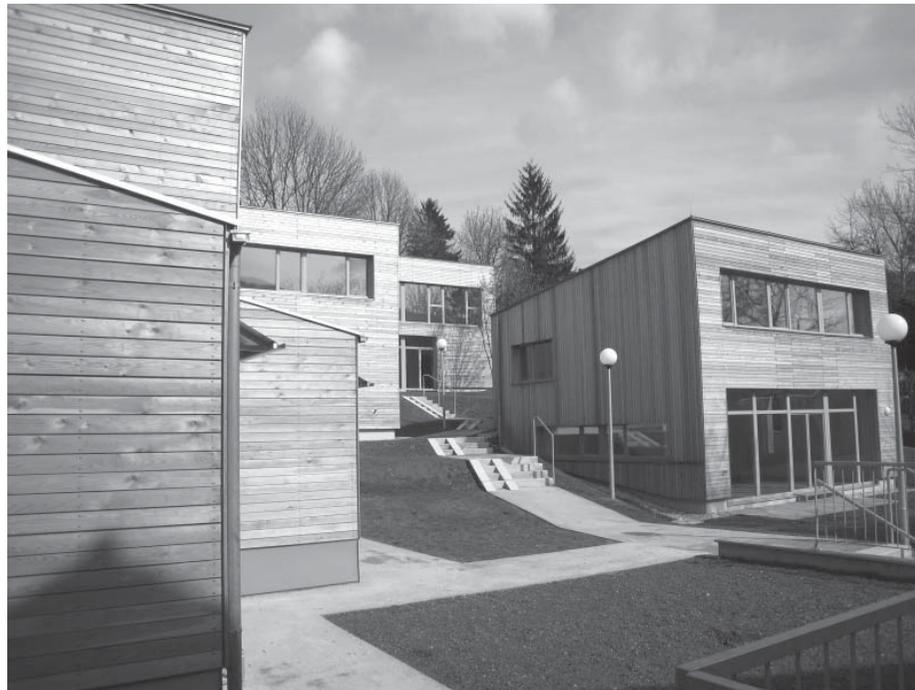
Casas unifamiliares del sector norte del terreno (E)

De nuevo con el mismo sistema constructivo, estas casas (E) se adaptan al terreno con medios niveles. Los cimientos y placas contra el piso son de concreto del lugar. Una escalera en el centro conduce del acceso situado en la fachada norte de la vivienda a la zona social, la cual se abre hacia el sur y cuenta con una terraza enfrente. También tienen aberturas hacia el este y el oeste, según las posibles vistas atractivas. En la zona posterior inferior hay depósitos y cuartos de servicio. En el nivel del acceso hay también una alcaoba y los sanitarios. Subiendo medio piso, se llega a otras dos alcobas. Los techos de césped están inclinados hacia el norte, aumentando la captación solar por el sur y al mismo tiempo desapareciendo visualmente al fundirse con el verdor del paisaje, cuando se mira desde la urbanización vecina.

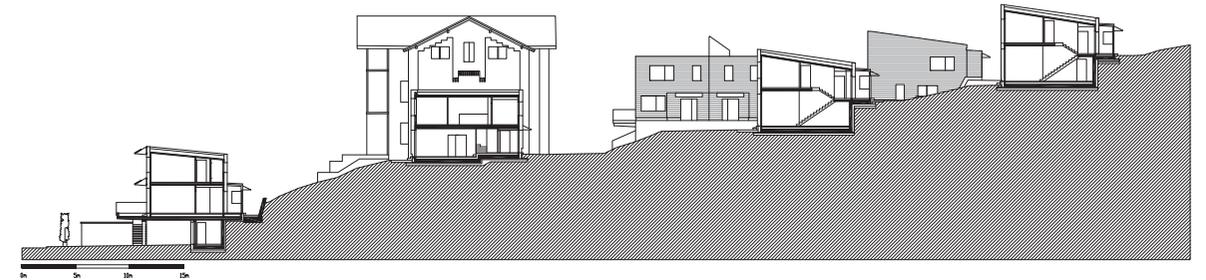
Corte general del proyecto

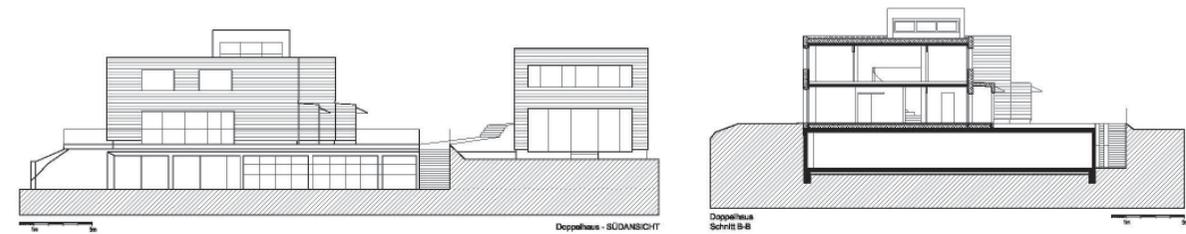
Fachadas y corte de la casa bifamiliar sobre la Calle Hiessberger (D)

Estas edificaciones son constructivamente semejantes al cuerpo ya descrito y tienen el mismo revestimiento. En el caso de la ampliación (a), la orientación de las habitaciones es hacia el sur y hacia el oriente mientras en la casa bifamiliar sobre la calle Hiessberger (D) la orientación ocurre preferentemente hacia el sur y el oriente con algunas ventanas hacia el norte y el oeste. El cuerpo alargado de los edificios contiene en la planta baja la zona social y arriba tres o cuatro alcobas.

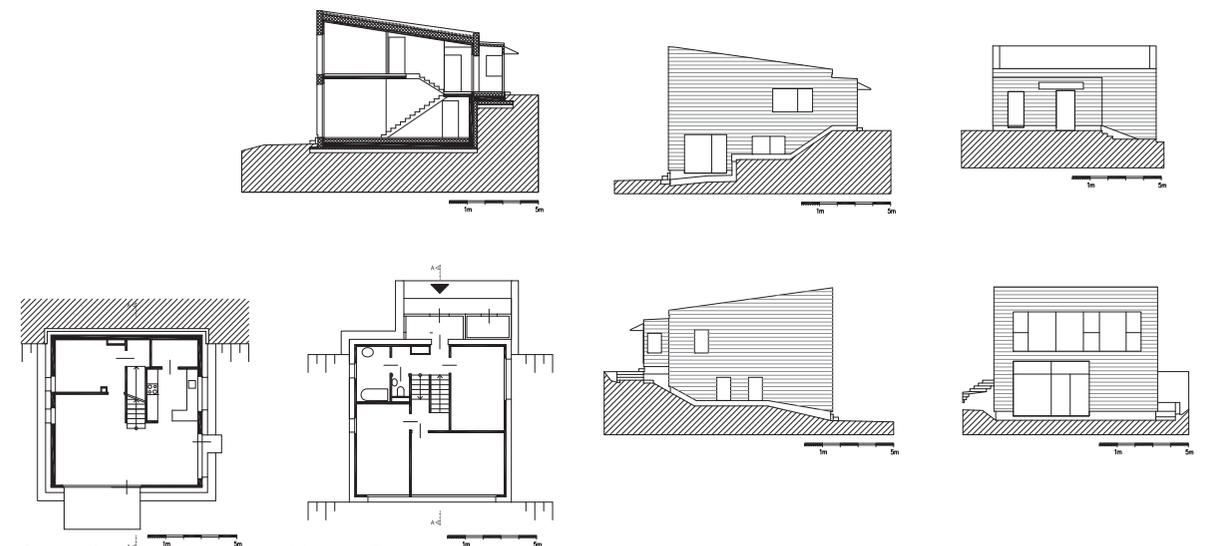
Casas unifamiliares del sector norte del terreno (E)
