Reporte inicial de las investigaciones arqueológicas en el tercer claustro del antiguo convento de Santa Clara de Asís

Darwin Antonio ARDUENGO GARCÍA y Alejandro CRUZ PÉREZ

Grupo de Arqueología, Centro Nacional de Conservación, Restauración y Museología, Cuba.

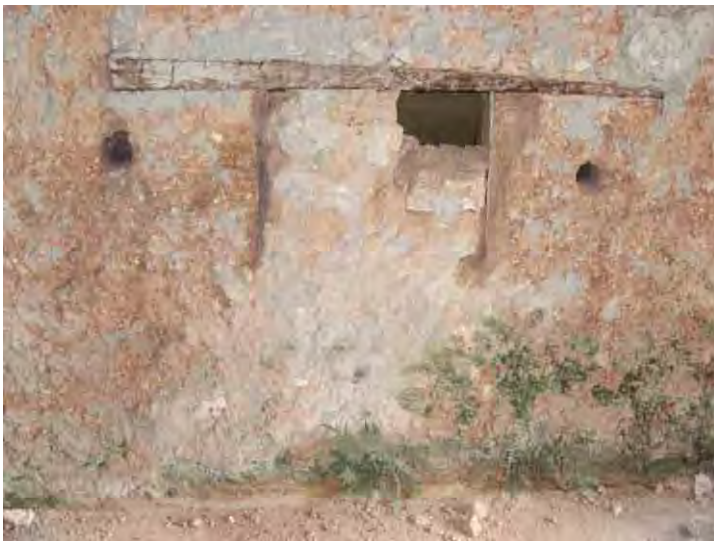
FIG. 3. Vano tapiado en el local AB 13-14

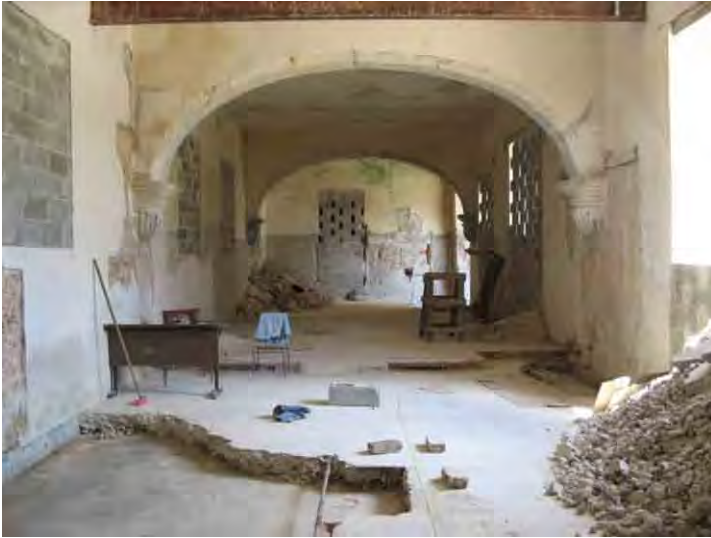
FIG. 4. Vista del local AB 11-13 desde el extremo oeste, donde se aprecian los dos arcos que lo distinguen

Este espacio está diferenciado de todos los demás locales del edificio por la presencia de dos arcos rebajados que se apoyan en ménsulas estilo Plaza Vieja (fig. 4). Estos arcos aparecen decorados con motivos florales de color azul, realizados al fresco. En primera instancia, la presencia de los dos arcos en este local nos sugirió la posibilidad de que estuviéramos en presencia de un espacio utilizado con fines religiosos o ceremoniales, lo cual orientó el proceso de excavaciones, que fueron realmente precisas.

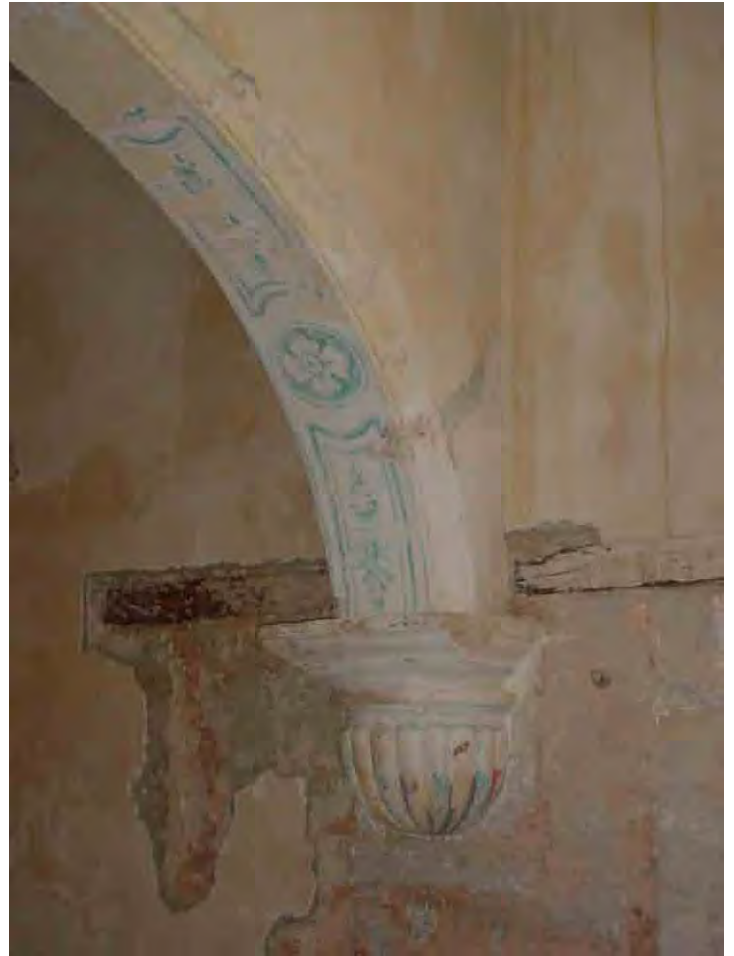
FIG. 6. Vista del arranque del arco oeste donde se aprecia el vano tapiado y el dintel cortado

Las excavaciones parietales consecuentes pusieron en evidencia que el extremo sur del segundo arco, situado al oeste del local, está insertado, cortándolo, en un antiguo dintel de madera de lo que fue un vano de puerta (fig. 6), estando su arranque en el material de fábrica que lo tapia, lo que nos demuestra una clara secuencia constructiva: puerta-tapiado-arcos. Este vano, tapiado por la adecuación del local a otros fines, tiene una diferencia negativa en altura con los otros vanos presentes en este local de un metro. A su vez, existe una relación entre la altura de este vano tapiado y los demás que se encuentran en esta crujía, en el propio muro B, conectando los diferentes locales con el patio, así como el vano que unió en algún momento los locales AB 14-15 y el AB 13-14, lo que nos refiere a un período inicial de la construcción de esta crujía.

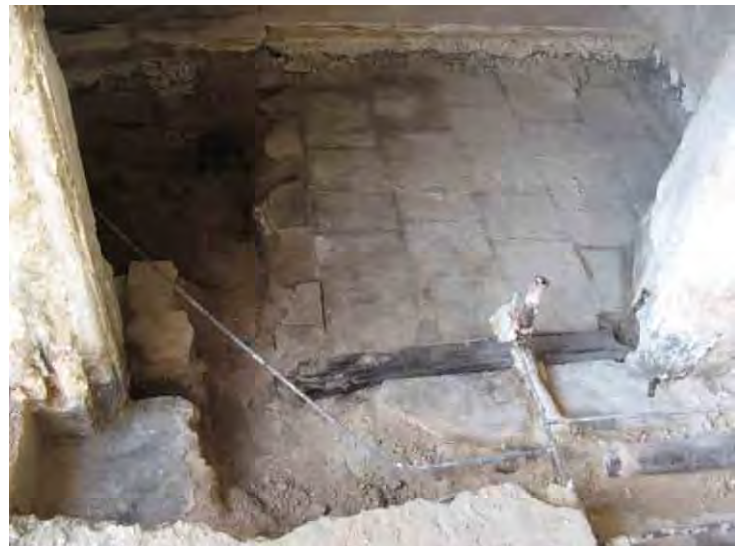
FIG. 7. Vista desde la galería del umbral de madera y del piso de losas isleñas a través del vano de acceso al local AB 11-13

Desde el muro este, a la entrada del local, se localizó un nivel de embaldosado de lozas isleñas (fig. 7), proporcional a la altura que indican las ménsulas, piso existente hasta la zona del segundo arco, a continuación del cual se lo-

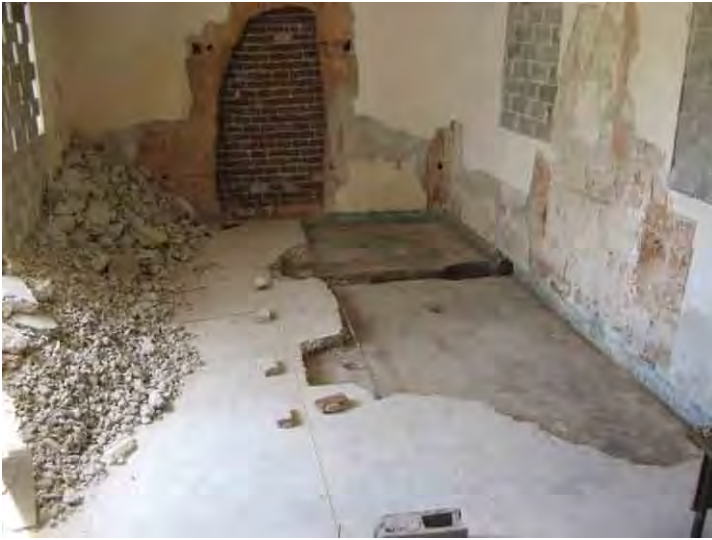
FIG. 8. Vista del local desde el muro 11. Nótese el nivel de piso de ocupación de enlucido de cal y la huella en el tapial del retablo, así como el rodapié de pintura azul

Con estos dos elementos hipotéticos pensamos que nuestro próximo paso debía ser la localización del retablo de esta posible capilla por lo que nos dirigimos directamente al muro 13, que lo cierra. En este muro se encontró un faltante importante en el tapial, retirado cuidadosamente con la intención de empotrar en el mismo algún mueble o estructura de tamaño considerable. Este faltante había sido tapiado en los años 80 o 90 del siglo pasado con una pared de ladrillos y revestimiento a la altura del tapial del muro. Asociado a este vano, se localizan varias fognaduras (además de las huellas de las agujas del molde del tapial) que sugieren fuertemente la posibilidad de haber servido para el anclaje de la estructura o mueble ubicado en esta zona, en nuestra opinión, el retablo (fig. 8).

calizó otro de enlucido de cal (fig. 8). Ambos materiales (lozas isleñas y enlucido de cal) marcan un nivel de piso de ocupación al que se asoció un rodapié de pintura azul. En el extremo oeste del local y conectado a su vez con el extre-

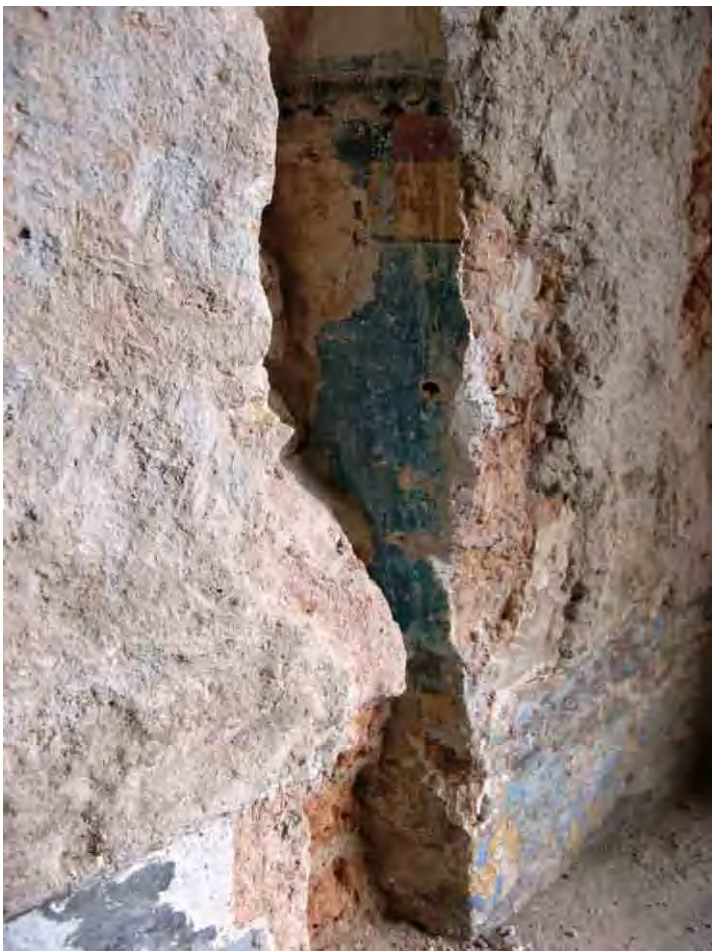
FIG. 9. Pinturas Murales en el vano tapiado por Obras Públicas del muro 11

Añadamos que se localizó, casi íntegro, el umbral de madera dura de la puerta de acceso, adecuadamente conservado tras retirarlo de su posición. Asimismo se descubrieron los restos de un vano tapiado en el extremo sur del muro 11 (fig. 9), profundamente alterado por sucesivas transformaciones constructivas, donde se conservan restos de decoraciones murales. Este vano aparece abierto todavía en el plano de 1924 de Obras Públicas por lo que resulta evidente que fue tapiado a continuación de esta fecha, de lo que dan fe además los materiales empleados para hacerlo, en los que participa el cemento Portland.
