MANUTENZIONI E "RESTAURI" IN UNA FABBRICA MEDIEVALE SICILIANA. LA CHIESA DELLA SS. TRINITÀ DI DELIA NEL 1527 E NEL 1742

Marina Volpe

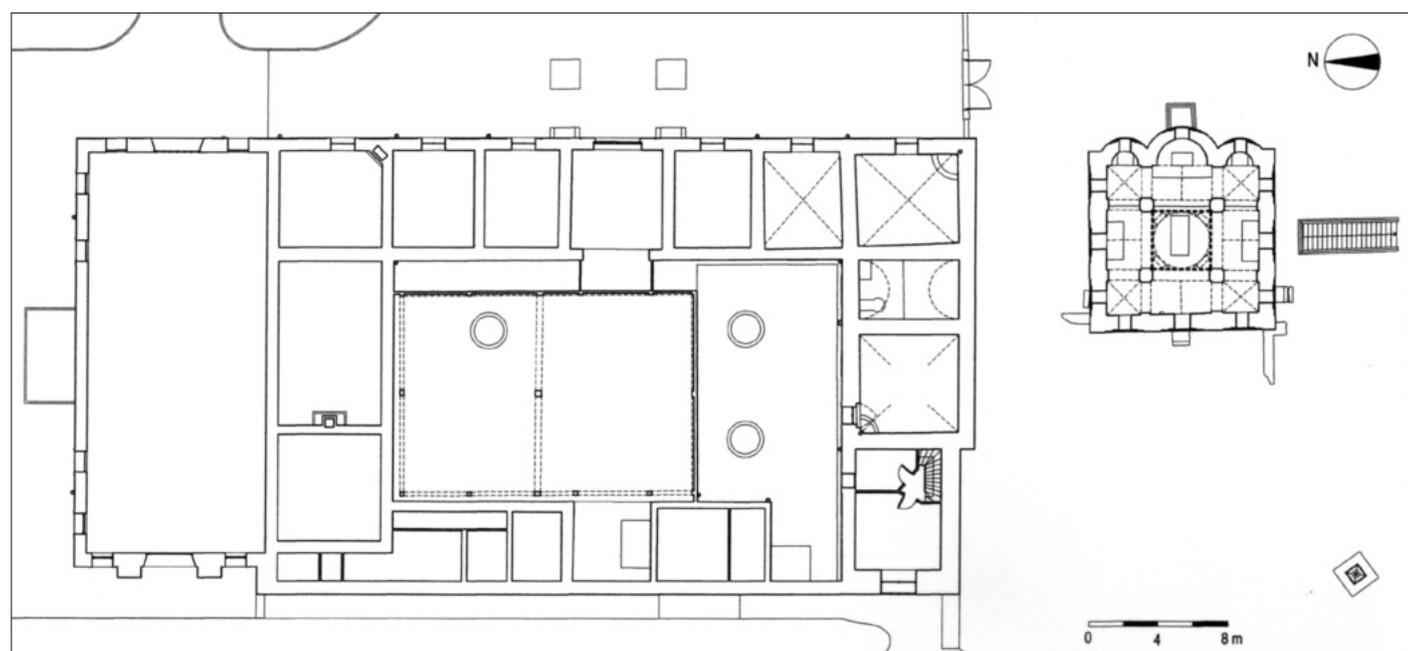
Fig. 1. Castelvetrano, pianta della chiesa della SS. Trinità con il Baglio Trinità (rilievo e restituzione grafica di M. Volpe).

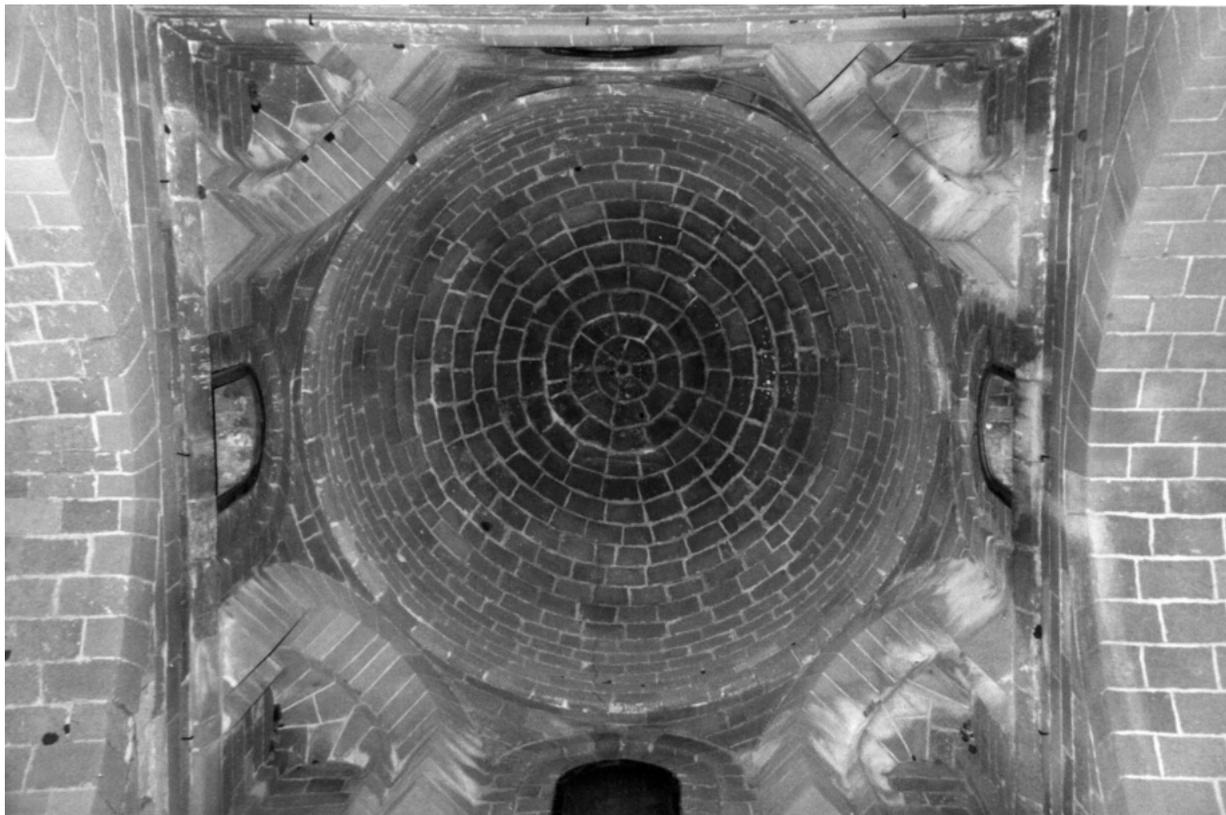
Fig. 2. Castelvetrano, chiesa della SS. Trinità di Delia, cupola.

ti?) e il consolidamento deve essere eseguito anche sulla cupola [figg. 2-3]. Contestualmente devono essere riparati «omnia parapecta ditoris damusioris» e completati con «mergulis lapidum» posti in opera con una malta di calce e sabbia. Tutto il materiale lapideo deve essere rifinito con cura e al maestro Ferdinando Casella viene concessa la facoltà di essere coadiuvato da un altro «fabbricatore», per completare l'opera nei due giorni stabiliti e secondo le modalità prescritte. Si ha notizia di lavori eseguiti precedentemente nella chiesa tra il 1519 e il 1520, non è chiaro tuttavia se questi interventi siano riferibili ad una fase precedente di questo appalto. Sappiamo inoltre che nel 1520 viene stipulato un contratto tra il magister Pietro Sinacori e il maestro Ferrante (o Ferdinando) Casella di Castelvetrano, il quale si obbliga a completare il lavoro iniziato dal Sinacori di «tutum maragma ipsius eccelsie». Il lavoro doveva essere iniziato dalla «parte interiore de murum novo quod facit ipse magister Petrus una cum li damusetti». Quasi un decennio dopo, nel 1527, Ferdinando Casella viene chiamato a lavorare nuovamente nella SS. Trinità di Delia: possiamo

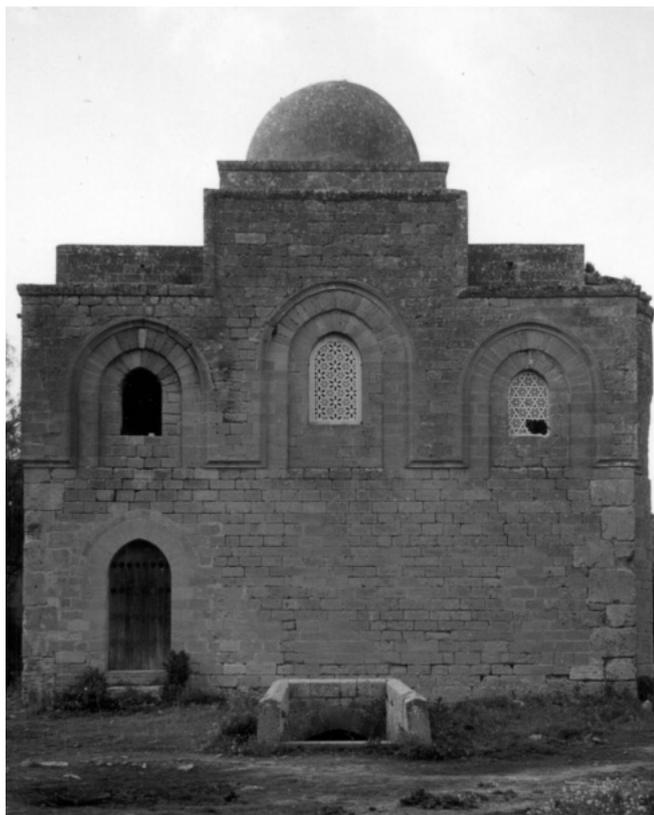
Fig. 3. Castelvetrano, chiesa della SS. Trinità di Delia, prospetto meridionale.
