EL PONT BAIXMEDIEVAL SOBRE EL RIU ONDARA
DE TÀRREGA. RESULTATS DE L'ACTUACIÓ
ARQUEOLÒGICA DUTA A TERME L'ANY 2007

Abstract

En este artículo se ofrecen los resultados de la actuación arqueológica llevada a cabo durante el mes de enero de 2007 en el margen izquierdo del río Ondara, a la altura de la pasarela moderna que lo atraviesa. Se localizaron los restos del antiguo puente de origen medieval que lo cruzaba y que fue arrasado por diversas inundaciones, haciendo una descripción de los restos del mismo y de otras estructuras aparecidas cerca.

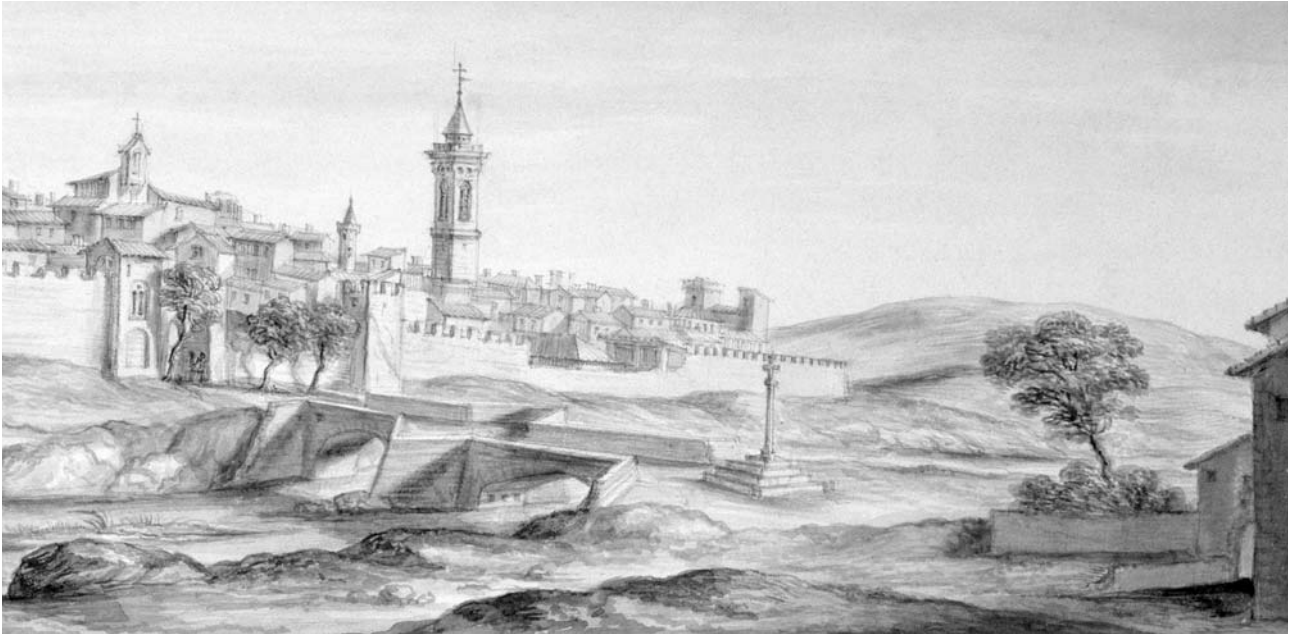
Fig. 2.
Gravat de Tàrrrega,
amb el pont en primer
terme, de l'any 1668.
Fet per Pier Maria Baldi.

L'arquitectura del pont de pedra és molt simple: uns forts pilars o piles que sostenen els arcs per unir les dues ribes de la vall d'un riu. Una imatge de l'obra del pont sobre el riu Ondara la proporciona un gravat de Pier Maria Baldi de l'any 1668,²² en el qual s'observa clarament un pont de dues obertures, format per un arc de mig punt situat al nord del mateix i un altre arc de tipus carpanell situat al sud. Reposen sobre una base més ampla, reforçada aigües amunt i avall amb esperons triangulars o tallamars triangulars sobre el centre del riu, així com murs de canalització laterals per dividir l'empenta de les aigües i fer més suportable l'envestida de les riuades. Els tallamars arriben fins al cim i formen, a cada costat de la calçada, uns entrants o petits eixamplaments, anomenats popularment *repositadors* o *refugis*.

El gravat permet observar clarament l'arribada del camí a l'entrada, mentre que a la part dreta mostra el convent de Sant Agustí, el tram de la muralla sud de la ciutat de Tàrrrega i la porta vinculada a les mateixes connectada amb el pont. També hi veiem una creu de terme, situada al cap de pont sud;²³ de fet, solen estar molt lligades als camins, perquè era costum d'erigir-ne prop seu i a

Per tant, l'aspecte del pont en aquest moment era diferent de l'actual. Si ens basem en el gravat, on encara, com és evident, no s'havia bastit el mur dret del riu (any 1874), aquest acabaria en un indret força similar a on es va fer aquest i, per tant, podem afirmar que tindria una llargada aproximada de 29 m, sempre i quan l'arrencament sud coincideixi amb el localitzat actualment. Així mateix, la seva alçada fins a la calçada, basant-nos en la cota actual i veient com al gravat aquesta és plana o amb una lleugera pendent vers el sud, i sabent que la capa

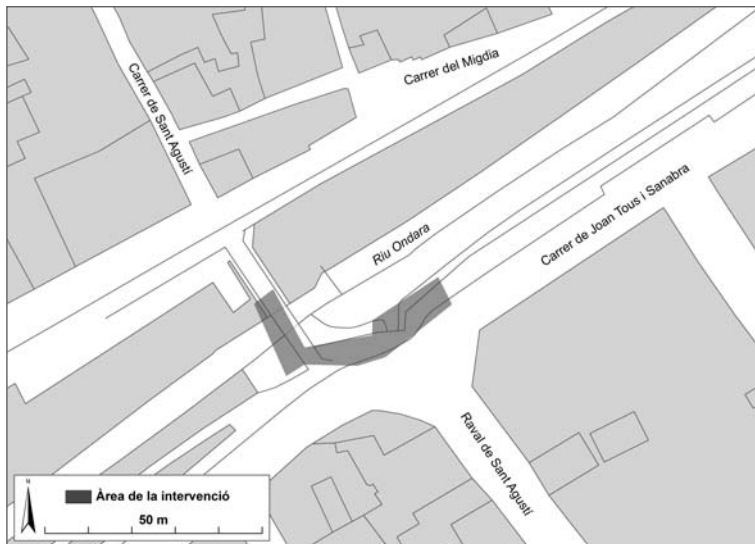
Fig. 3.
Plànol de situació de la intervenció de l'any 2007.

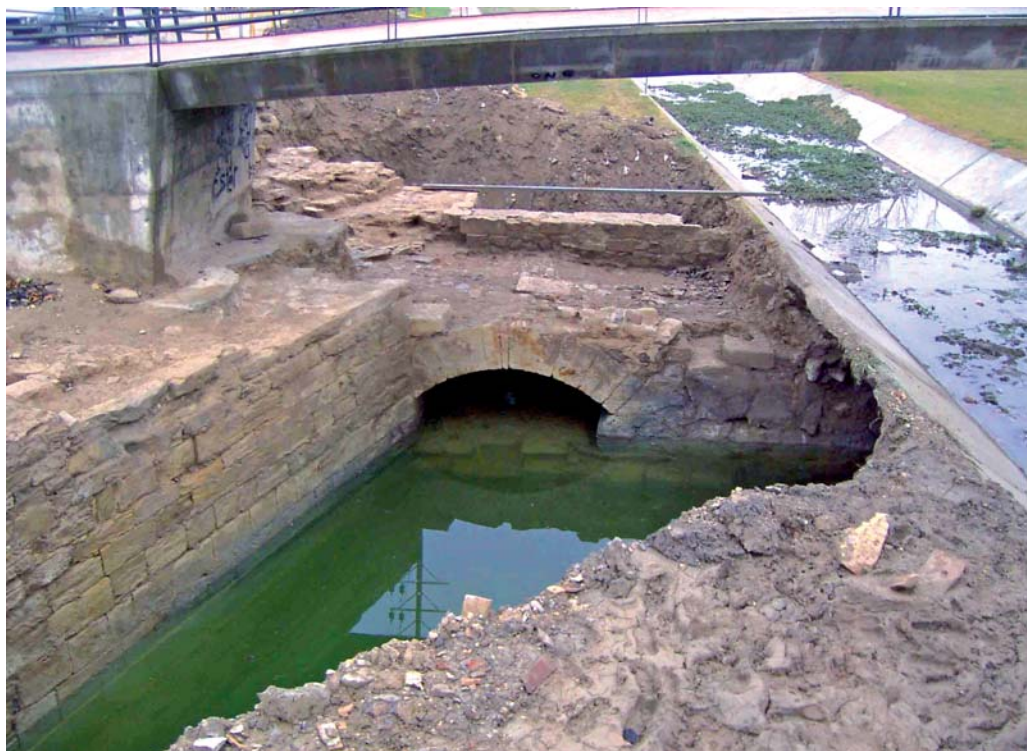
Fig. 4a.
Vista de les restes trobades del pont des de l'est.

Les restes localitzades per nosaltres són compostes per pedres escairades de sorrenca i calcària de grans proporcions, unides amb morter de calç d'un color marró verdós. L'únic timpà que hem pogut recuperar, tant aigües amunt com aigües avall, està construït a base de fileres que encaren perfectament amb les boques dels arcs. La filada superior enrasa horitzontalment amb l'intradós de la clau. La solera sobre de la qual se sustenta té una amplada de 5,55 m, encara que tan sols s'han excavat 3,80 m de la seva longitud, tenint 66 cm de gruix. Aquesta la trobem sustentada sobre un nivell de graves que no sabem si amagaven per sota la roca natural que s'observa no gaire lluny, més concretament a la fonamentació del cap de pont aigües amunt. L'arc rebaixat o escarser,²⁶ que dóna solidesa i peculiaritat a l'estructura, se sustenta en una mena d'imposta (empleada per sustentar la cintra),²⁷ arrencant a 90 cm de la solera i construïda amb dovelles picades de pedra sorrenca (setze, inclosa la clau), amb una llum²⁸ de 2,20 m per una longitud de l'intradós de 4,65 m i una fletxa²⁹ de 58 cm; entre la clau i la solera tenim 1,45 m. Queden restes de les dues baranes de pedra construïdes exclusivament amb pedra calcària (encara que sembla que serien refetes al co-

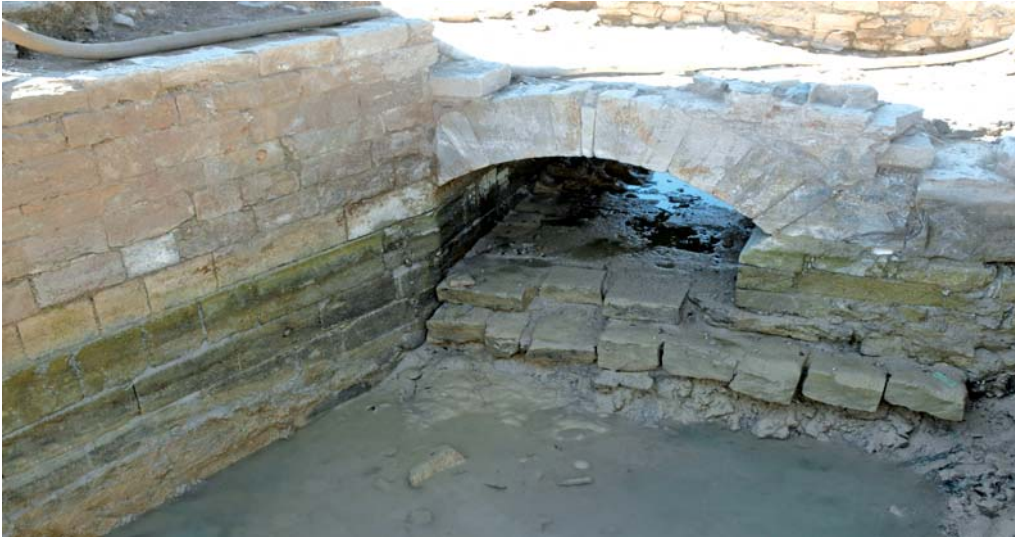
Fig. 4b.
Detall de la fonamentació del tram sud excavat del pont i filades inferiors del cap de pont, des de l'est.

vada de 3,62 m. La fortalesa de la cimentació d'aquest mur fou visible una vegada rebaixat un gran nivell de llims situats en tot l'indret, tot recolzant-se en la roca natural.

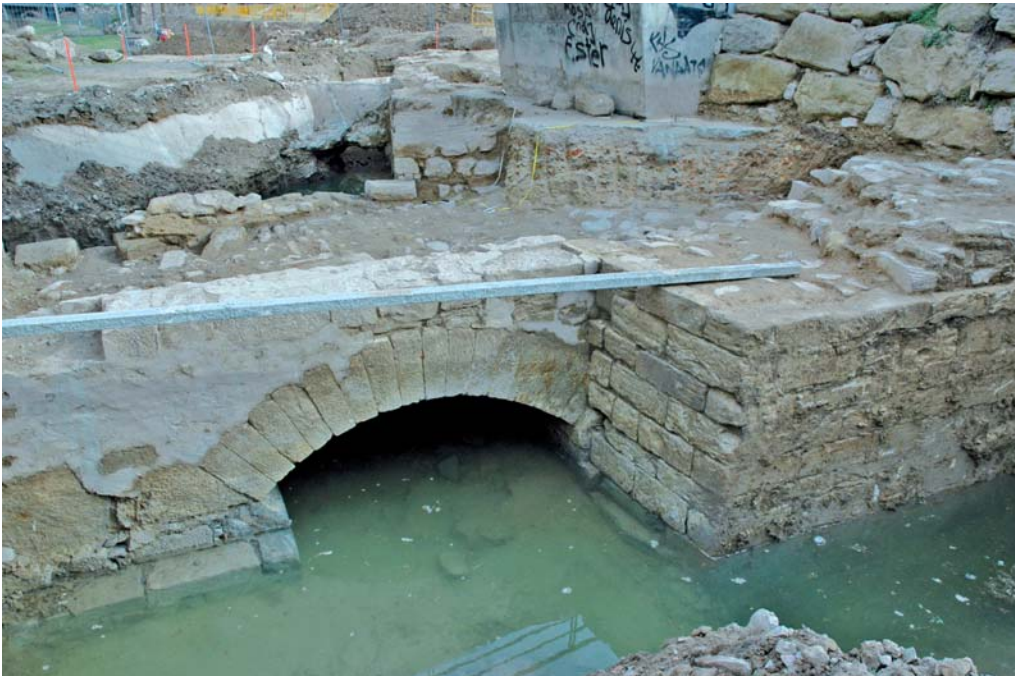
Fig. 5.
Vista de les restes trobades del pont des de l'oest.

mençament del segle xx, segons la fotografia que tenim dels anys 10, on no hi eren). A més a més, s'hi observa un arrebossat de ciment força modern per la cara oest. La cara est té 51 cm d'amplada i la cara oest, 69 cm, amb una alçada exterior de 82 cm i interior (respecte a l'empedrat) de 48 cm. També es conserva l'empedrat superior (de 34 cm de gruix), per on se circulava, assentat sobre l'extradós de l'arc, que sembla que ha patit força refeccions a llarg del temps (hi observem una trapa a la part central, constituïda per una llosa de 74 × 52 cm, que segurament serviria per fer feines de manteniment de la part inferior del pont). És evident que, en el moment de la seva construcció, el pont va
