TEMPLOS CON PIES DE BARRO. IGLESIAS Y PARROQUIAS EN LA ARQUITECTURA RURAL DEL MAULE¹

TEMPLES WITH MUD FEET.
CHURCHES AND PARISHES IN THE RURAL ARCHITECTURE OF THE MAULE¹

CLAUDIA TORRES GILLES²/ SOLEDAD VALDIVIA ÁVILA³

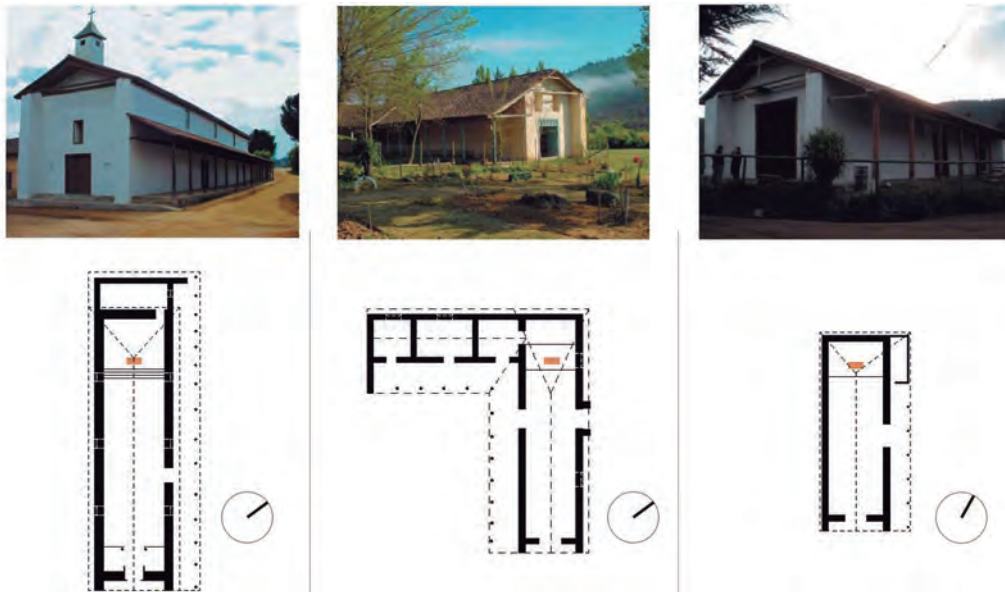
Figura 1 Tipología de una nave. Iglesia de Nirivilo, Capilla de Batuco, Iglesia de Huenchullamí.
Fuente: Expediente Técnico para Declaratoria de Monumento Histórico.

La tipología de arquitectura religiosa más sencilla corresponde a aquella construida a partir de una sola nave, con muros sobresalientes adelantados al paramento de la fachada, distinguiéndose aquellos casos en que lateralmente se adosa un corredor, como en las Iglesias de Nirivilo⁶ y la Iglesia de Huenchullamí⁷, o bien aquellos casos en que presentan un volumen mayor con casas parroquiales adosadas a la nave como en el caso de la Capilla de Nuestra Señora del Carmen de Batuco⁸ y la Parroquia del Sagrado Corazón de Jesús de Gualleco⁹. (Figuras 1 y 2)

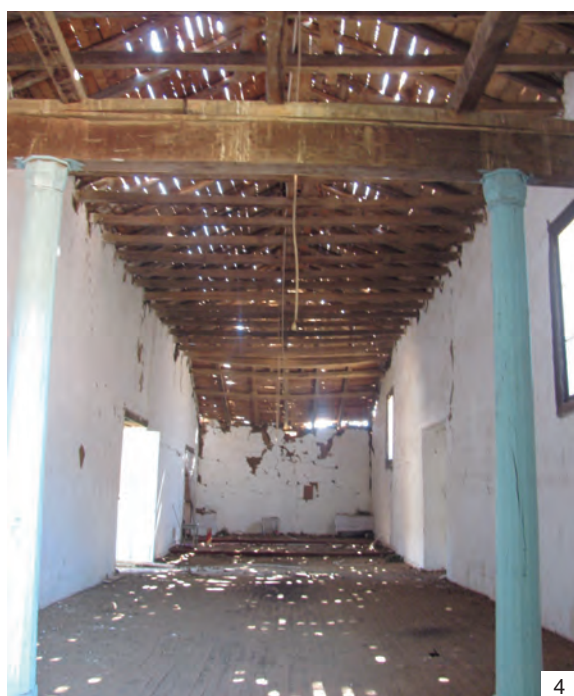
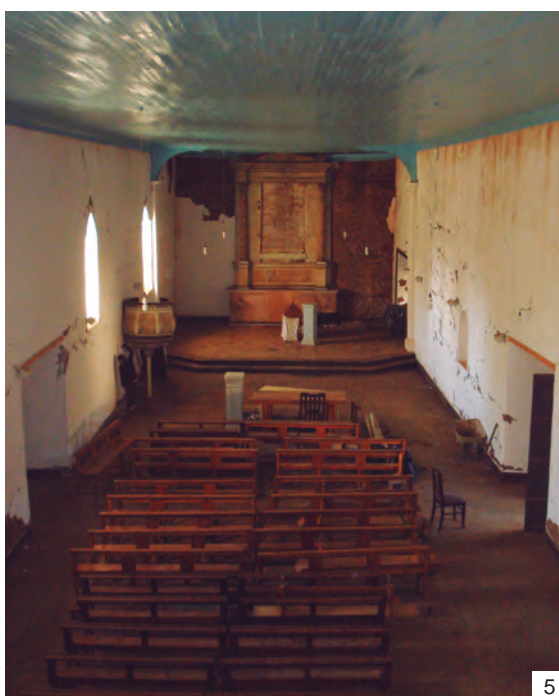
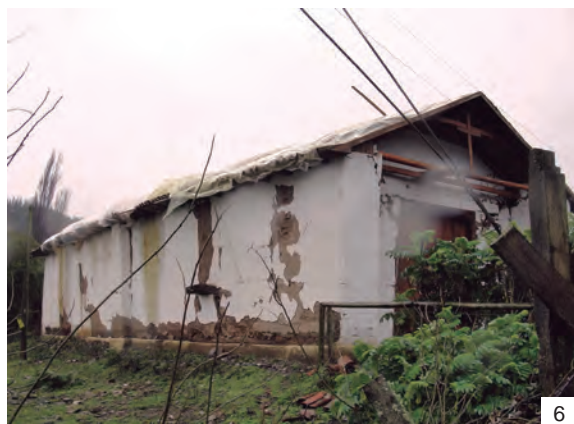
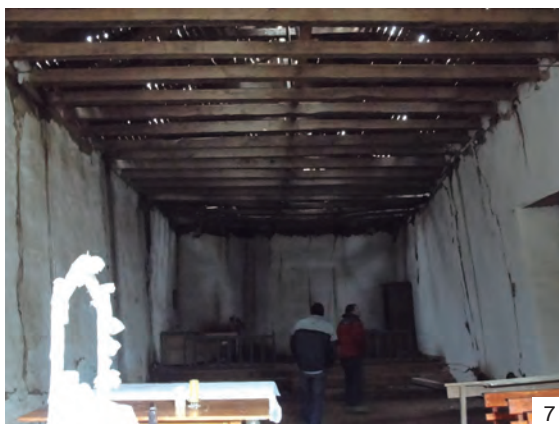
Figura 4 Capilla de Nuestra Señora del Carmen de Batuco después del terremoto de 2010. Fotos: Claudia Torres / **Figura 5** Parroquia Sagrado Corazón de Jesús de Gualleco después del terremoto de 2010. Fotos: Claudia Torres / **Figuras 6 y 7** Iglesia de Huenchullamí después del terremoto de 2010. Fotos: Pilar Matute.

Actualmente, estas iglesias, parroquias y capillas, presentan diversas condiciones de conservación, producto de los diferentes procesos de mantenimiento y de su comportamiento frente a los sucesivos sismos. Los registros de los últimos terremotos del año 1985 y el de febrero del 2010 demuestran que pese a sus deficiencias, se mantienen en pie demostrando las capacidades resistentes del sistema constructivo tradicional. (Figuras 4, 5, 6 y 7)

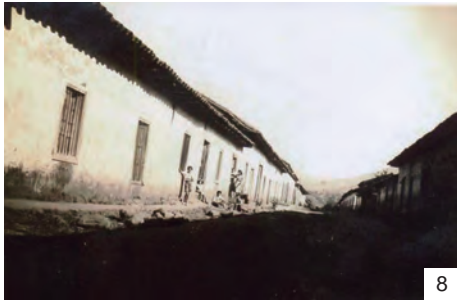
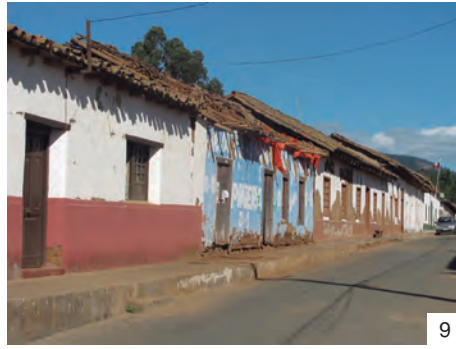
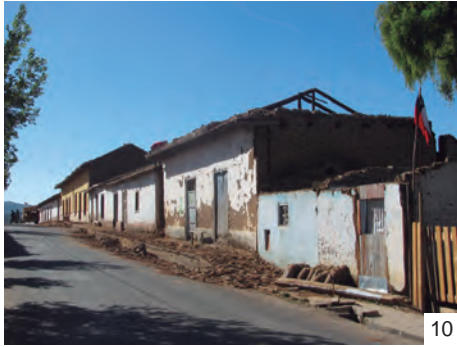
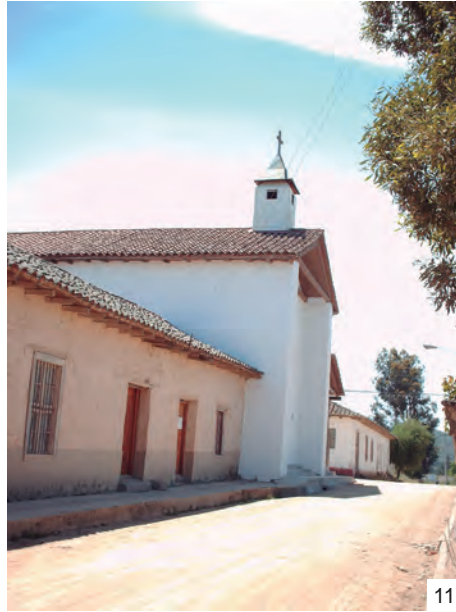
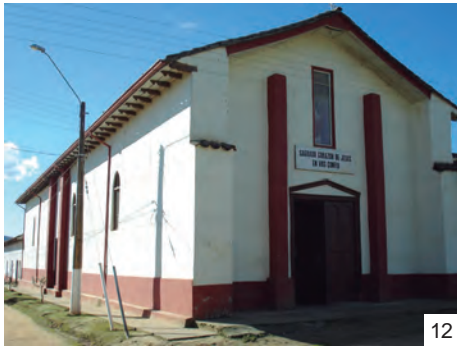
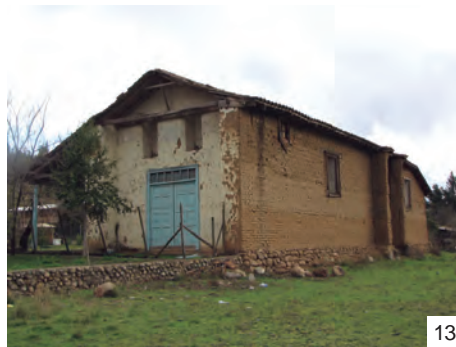
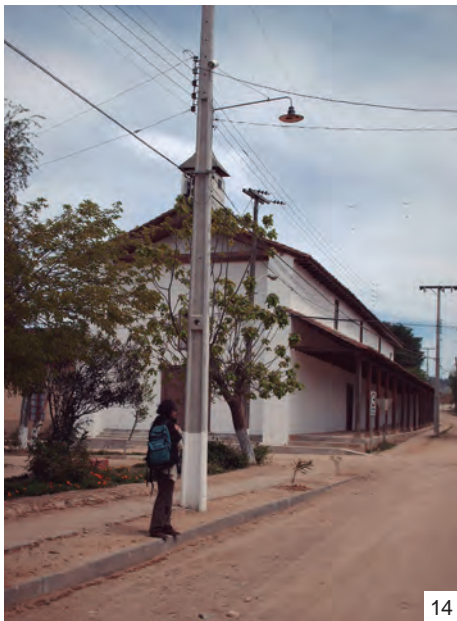
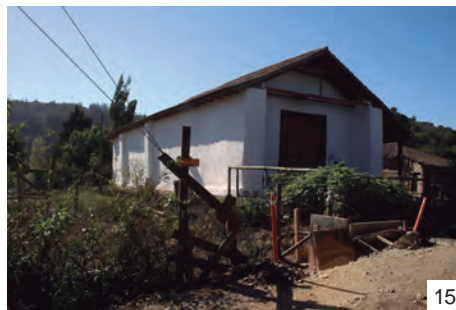
Figura 8 Muros de adobe en fachadas continuas. Gualleco 1948. Foto: Soledad Valdivia / Figuras 9 y 10 Muros de adobe manteniendo la fachada continua en Gualleco después del terremoto de 2010. Fotos: Claudia Torres / Figura 11 Fachadas continuas y corredores en Nirivilo antes del terremoto de 2010. Fotos: Natalia Jorquera / Figura 12 Parroquia de Gualleco. Foto: Claudia Torres / Figura 13 Capilla Batuco. Foto: Soledad Valdivia / Figura 14 Iglesia Nirivilo. Foto: Natalia Jorquera / Figura 15 Iglesia Huenchullamí. Foto: Pilar Matute

Las iglesias, parroquias y capillas pertenecen a una sencilla tipología de arquitectura religiosa que ha sido construida de manera rústica a partir de naves de una sola crujía, convirtiéndose en un referente histórico, mediante el cual se reflejan los modos de vida de sus propios usuarios, habitantes de pueblos y villorrios aledaños, existiendo una simbiosis constructiva y unidad de lenguaje arquitectónico entre el espacio de culto y el espacio diseñado para la vivienda. (Figuras 8, 9, 10 y 11)

En el caso particular de la Parroquia de Gualleco, el conjunto religioso presenta una simbiosis morfológica y constructiva en relación con las viviendas del poblado, que la hace un ejemplo excepcional de la arquitectura tradicional rural como sistema. En este caso la fachada continua es una constante en el pueblo y su Parroquia. (Figuras 8, 9 y 10)

Hasta el día de hoy se puede apreciar esa arquitectura colonial de traza planificada con características casi urbanas, en donde las sucesivas viviendas conforman la cuadra con duros muros de fachada continua. (Figuras 8, 9, 10 y 23) En este trazado los característicos corredores exteriores de las zonas rurales se encuentran supeditados a los espacios privados de las viviendas, es decir hacia la parte posterior, en la vinculación con sus huertas. (Figura 22)

- Otra de las singularidades de la Parroquia son los pilares exteriores (empotradas en la fachada) y los interiores (como soporte del entepiso del coro). Son vestigios de una antigua torre levantada por los habitantes y demolida en 1952 por daños estructurales. Estos pilares de sección cuadrada se encuentran contruados en hormigón reforzado con ángulos metálicos en su interior y contrariamente a lo esperado, han servido de apoyo al muro de fachada evitando su colapso. (Figuras 12 y 18)

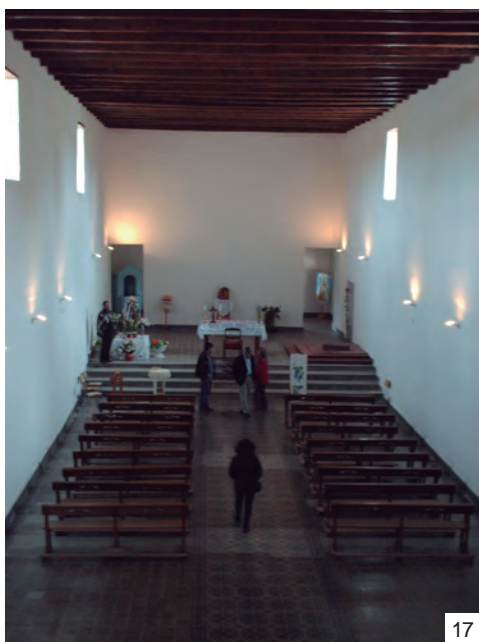
Figura 16 Coro sobre acceso y altar. Capilla de Batuco antes del terremoto de 2010. Fotos: Soledad Valdivia / **Figura 17** Altar para la liturgia en Iglesia de Nirivilo antes del terremoto de 2010. Foto: Natalia Jorquera / **Figura 18** Coro y altar durante la liturgia en Parroquia de Gualleco antes del terremoto de 2010. Fotos: Claudia Torres / **Figura 19** Corredor lateral como espacio intermedio en Iglesia de Nirivilo. Foto: Natalia Jorquera / **Figura 20** Sistema de apoyo de cubierta en corredores de templos de Batuco (pilar y viga). Fotos: Claudia Torres / **Figura 21** Corredor como espacio intermedio. Casa Parroquial de Batuco. Foto: Claudia Torres / **Figura 22** Corredor como espacio intermedio en Casa Parroquial de Gualleco. Foto: Claudia Torres

El sistema estructural de esta tipología arquitectónica está conformado por muros en albañilería de adobes levantados sobre cimientos corridos en base a una mampostería de piedra. Sobre estos muros de modo simple se colocan las piezas de “par y nudillo” para soportar la cubierta conformada por tejas de arcilla. Estas piezas, con tirantes incorporados cumplen además, la función de amarre de los muros, colaborando en la estabilidad del sistema general. No obstante, cada caso presenta características constructivas particulares, según sea el nivel de desarrollo general de cada localidad. (Figuras 16, 17 y 18)

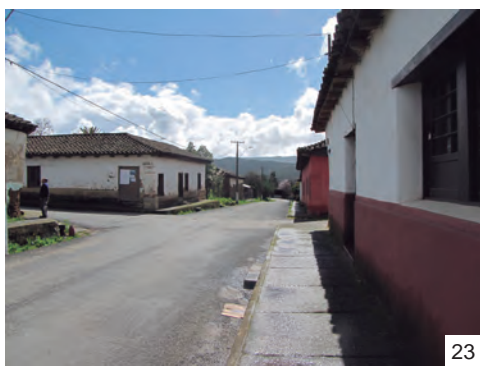
Figura 23 Conformación urbana de las viviendas en Gualleco. Foto: Soledad Valdivia / **Figura 24** Espacio de transición, acceso a corredores y patio de la Casa Parroquial de Gualleco. Foto: Soledad Valdivia / **Figura 25** Salida a patio lateral que ha perdido su corredor. Foto: Claudia Torres / **Figura 26** Elevación en fotomontaje que muestra condiciones de la nave luego del terremoto. Foto: Tania Basterrica / **Figura 27** Degradación de las maderas de amarre por presencia de agentes bióticos. Foto: Claudia Torres

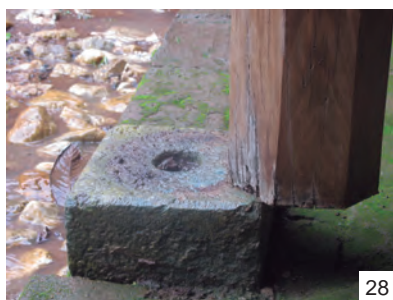
Figura 28 Desplazamiento de los pilares de las basas de apoyo después del terremoto. Foto: Claudia Torres / **Figura 29** Corredor y recinto interior de la Casa Parroquial con desaplomes evidentes después del terremoto. Fotos: Claudia Torres / **Figura 30** Sentido religioso de la comunidad que busca mantener la tradición y los rituales en torno al espacio de culto. Fotos: Soledad Valdivia

La Casa Parroquial, luego del terremoto, se encuentra en condiciones estructurales más desfavorables que la nave de la Parroquia. Contrariamente a lo lógico, estos espacios más reducidos y de menor altura se han desaplomado y agrietado, al punto de desplazar los pilares de los corredores de sus basas de apoyo, principalmente en el pabellón que cuenta con un gran salón, en el cual se realizaban los eventos sociales de la comunidad (Figura 28). Esta zona ha sido muy intervenida quedando inaccesible y dejando a la comunidad sin salón. (Figura 29)
