A EXPERIÊNCIA DO CEPED UFSC NO DESASTRE NATURAL DE NOVEMBRO DE 2008 NO ESTADO DE SANTA CATARINA, BRASIL*

Este artigo visa caracterizar as ações do Centro Universitário de Estudos e Pesquisas Sobre Desastres Naturais da Universidade Federal de Santa Catarina (CEPED-UFSC) dentro do projeto “Resposta ao Desastre de Santa Catarina em Novembro de 2008”. A realização deste projeto buscou, fundamentalmente, apoiar os municípios atingidos no desastre, através da avaliação das áreas submetidas a movimentos de massa que afetaram moradias e prédios públicos.

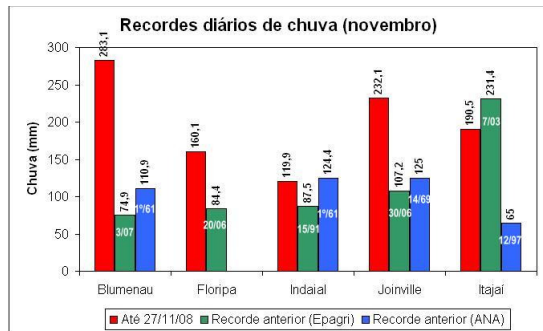
Fig. 1 - Recordes diários de novembro em 2008.
(Fonte: MINUZZI & RODRIGUES, 2009).

Entre os dias 22 e 23 de novembro de 2008, segundo a Empresa de Pesquisa Agropecuária e Extensão Rural de Santa Catarina, EPAGRI, e Agência Nacional de Águas, ANA, choveu mais do que o dobro da média prevista para todo o mês em alguns municípios (fig. 1).

Segundo os dados da EPAGRI, as cidades que apresentaram os maiores totais pluviométricos foram aquelas localizadas próximo ao litoral Norte, principalmente no Vale do Itajaí. Nos dias 21 e 22, a precipitação acumulada alcançou o valor de 100 mm, no dia seguinte 150 mm e nos dias 22 e 23 os registros mostram a ocorrência de até 300 mm no Vale do Itajaí; no dia 24 a intensidade decresceu, mas chegou a acumular 150 mm.
