PROPUESTA DE INTERVENCIÓN PAISAJÍSTICA EN LA RECUPERACIÓN DEL PATRIMONIO ARQUEOLÓGICO EDIFICADO

El claustro de Santo Domingo de Panamá Viejo*

Graciela Arosemena Díaz -gracielarosemena@gmail.com
Patronato Panamá Viejo – Investigadora visitante

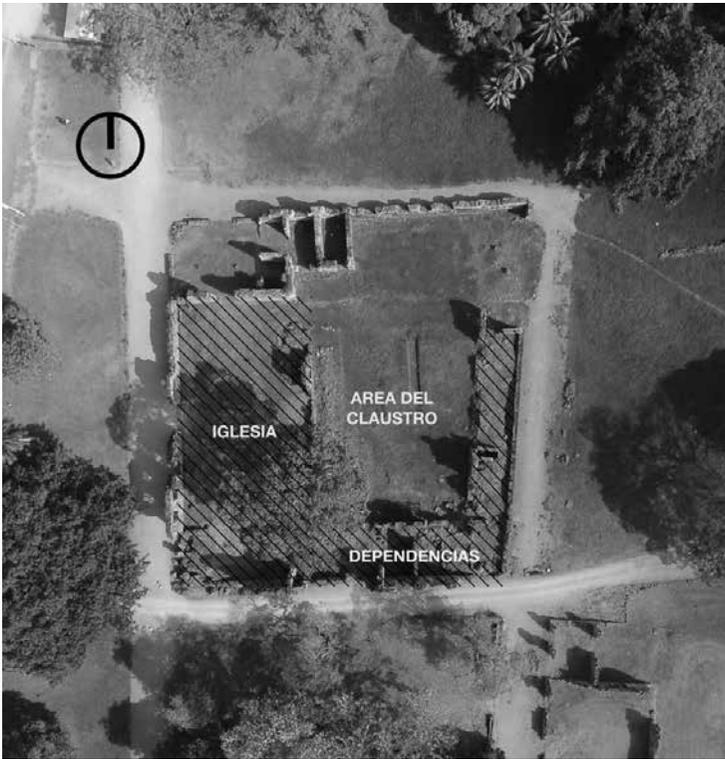
Figura 1. Foto aérea del convento de Santo Domingo con sus principales espacios. Se aprecia la presencia de vegetación arbórea en el entorno y el propio claustro de Santo Domingo, con el árbol Panamá alineado al muro este de la iglesia. Autores: Félix Durán y Graciela Arosemena. Año, 2014.

En la figura 1 se observan los restos del claustro de Santo Domingo luego de más de trescientos años de abandono. A pesar de la imagen de ruinas se trata de uno de los conjuntos arquitectónicos mejor conservados en Panamá Viejo, siendo legibles la mayoría de los muros que delimitan las edificaciones

La vegetación arbórea se ha convertido en un importante elemento para el carácter del sitio y consideramos que podría ser parte del valor patrimonial general. El claustro de Santo Domingo, es un ejemplo de ello, con la presencia del árbol Panamá (*Sterculia apetala*) (Figura 1). Por lo tanto, la intervención que se propone, además de mantener la condición ruinoso del claustro debe incluir el contexto vegetal propio y del resto del CMHPV.

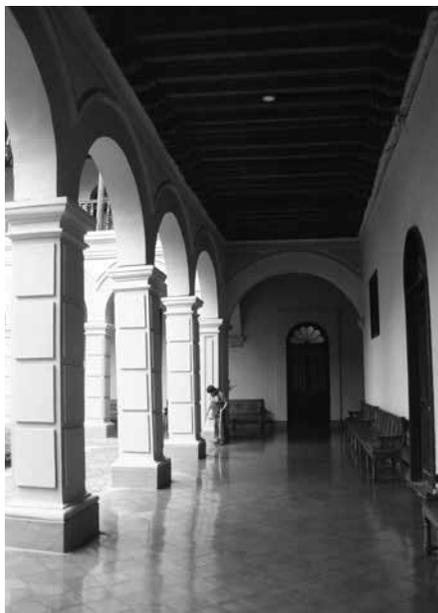
Figura 2. Pasillo del segundo claustro del convento de Santo Domingo de Lima, con su pórtico y arcada. Foto: Graciela Arosemena. Año, 2013.

general presentaban arcadas (Figura 2)

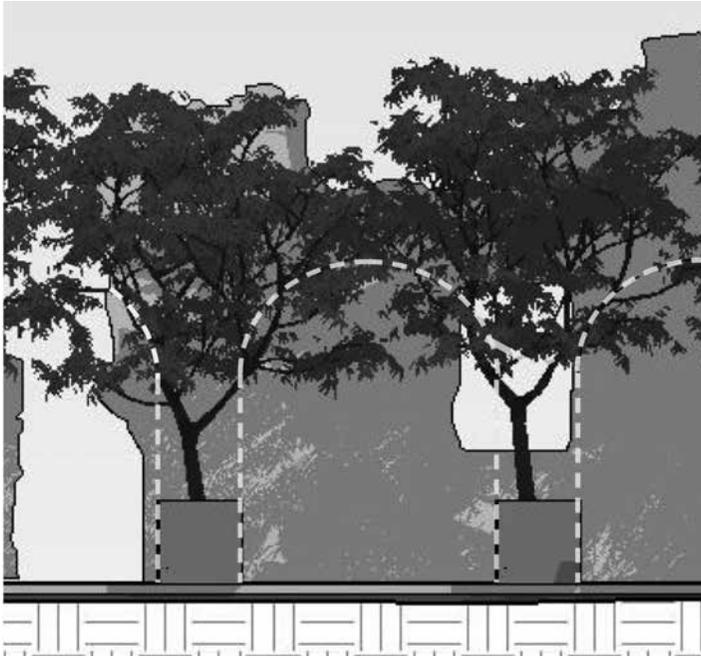
Figura 3. Detalle de la propuesta de recuperación. Fachada de la galería este del claustro, que muestra la representación de las bases de pilar, los pilares y arcadas, mediante un pórtico arbolado. En líneas segmentadas se insinúa la estructura probable del claustro que se representa. Fuente: Graciela Arosemena, elaboración propia sobre la fachada. Informe del programa de recuperación paisajística cultural del claustro, 2014.

Al revisar la vegetación arbórea en general, se verifica que la complejidad vertical del tronco, conjuntamente con elementos radiales de las ramas, podrían ser utilizados para referenciar los pilares y las probables arcadas de las galerías (Arosemena y Durán, 2014b) (Figura 3). Sin embargo es importante determinar la especie vegetal cuyas condiciones morfológicas sean más apropiadas para la recuperación.

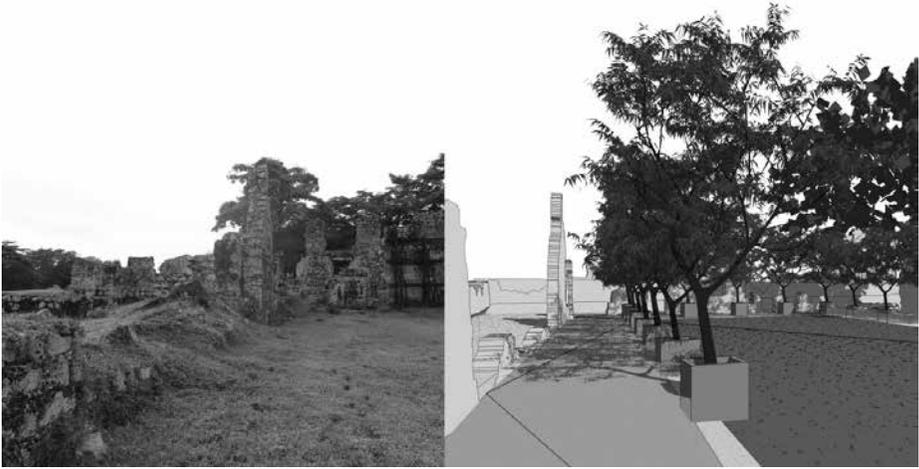
Figura 4. Resultado de la propuesta de recuperación, con la galería este del claustro, evidencia la mejora en su lectura, comparado con la imagen actual de la ruina. Foto: Benito De Gracia. Modelo tridimensional del Informe del programa de recuperación paisajística cultural del claustro, 2014.

La arborización consigue introducirse como un elemento que bosqueja el claustro sin definir líneas marcadas y por lo tanto se mantiene su significado cultural (Figura 4).
