Mar de fondo: Propuesta para mitigar inundaciones en la calle Juan Serrano de la ciudad de Acapulco, Guerrero, México

Ground swell: Proposal to mitigate flooding on Juan Serrano Street in Acapulco city, Guerrero, Mexico

Se comenta el problema de inundación de la calle Juan Serrano y parte de la Av. Costera Miguel Alemán de la ciudad de Acapulco, Guerrero, causado por el fenómeno *mar de fondo*. Se explica cómo se ha presentado el fenómeno antes referido, así como los efectos y la alteración de la circulación del tránsito vehicular sobre la Av. Costera Miguel Alemán. A partir de un análisis cualitativo de la problemática y topografía del sitio, se presenta una propuesta para mitigar las inundaciones de la zona antes mencionada, causadas por el fenómeno referido.

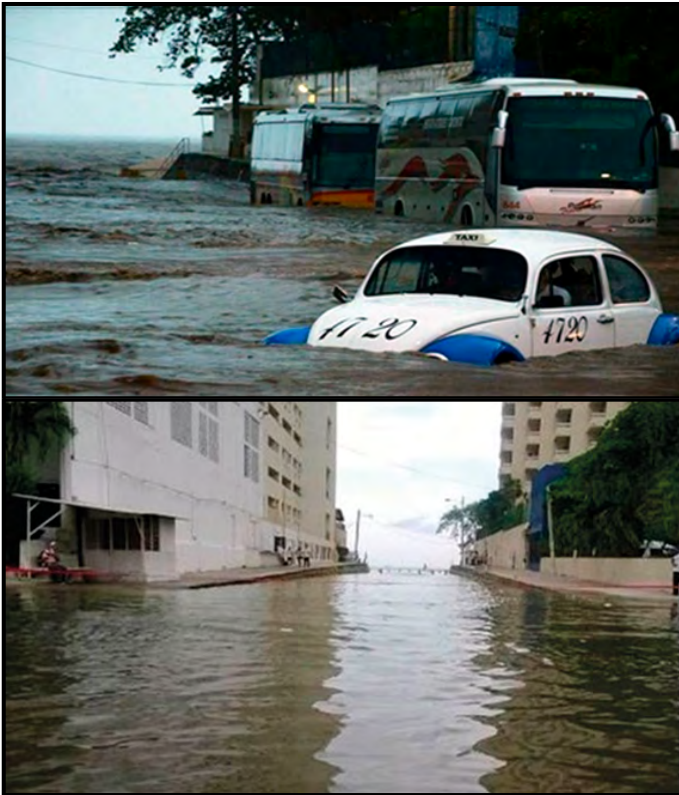
Figura 2. Inundación de la calle Juan Serrano por el fenómeno mar de fondo.

a) Fotografía de Sánchez (2014), b) Fotografía de Trujillo (2014).

En la figura 1 se muestra la bahía de Acapulco; el círculo rojo indica la ubicación de la zona en estudio. Las figuras 2 y 3 muestran algunos de los efectos y escenarios que se presentan durante las inundaciones ocasionadas por el mar de fondo en las calles referidas con antelación. En la figura 2 (a) puede observarse una inundación de la calle Juan Serrano debido al fenómeno varias veces mencionado; se observan autobuses y un automóvil atrapados, los cuales se encontraban estacionados sobre esta vialidad antes del evento. En la figura 2 (b) se observa otra inundación de la misma calle, donde el mar salió a unos 200 m desde la pleamar; al fondo de la imagen puede verse parte de la bahía de Acapulco. En la figura 3 se muestra una inundación en la Av. Costera Miguel Alemán; en ella pueden

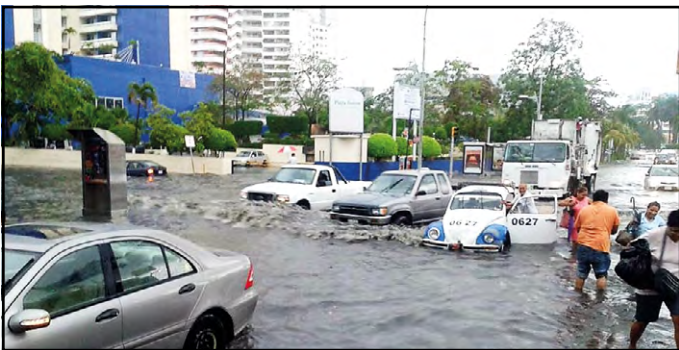
Figura 3. Inundación de Av. Costera Miguel Alemán por lluvias. Fotografía de staff de redacción periódico *Libertad* (2013).

observarse dificultades para el tránsito vehicular y peatonal.

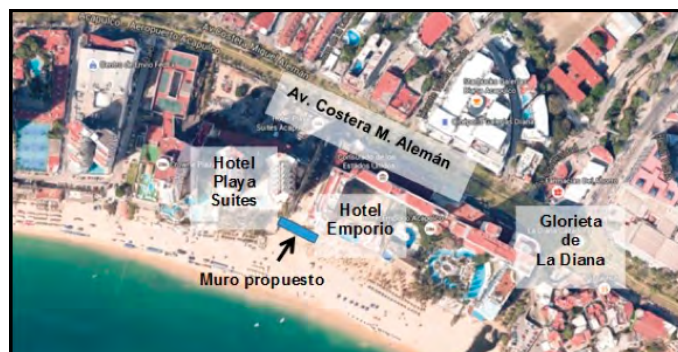
Figura 5. Ubicación del muro propuesto. Imagen modificada de Google Earth 2015.

Con base en la información recabada y en los tipos y funciones de estructuras de protección costera (Salles Afonso de Almeida & Silva Cazarín, 2004), se plantea como propuesta de solución un muro de mampostería de piedra con dentellón, que se ubicará en el punto más alto de las banquetas de los hoteles Emporio y Playa Suites, atravesando la calle Juan Serrano, para impedir el paso del agua del mar hacia la calle (figuras 5 y 6).

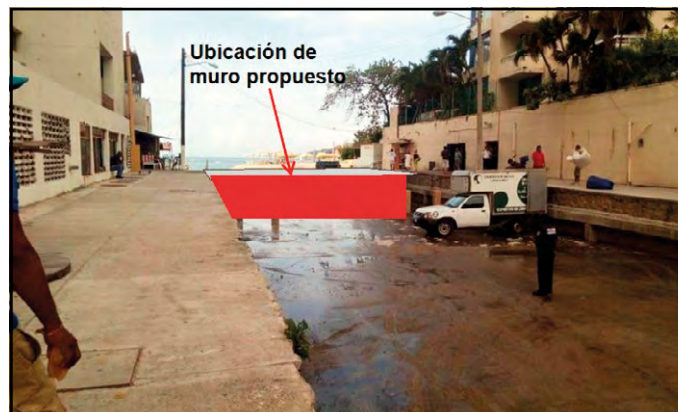
Figura 6. Montaje en fotografía de la ubicación del muro de piedra. Fotografía tomada por los autores.

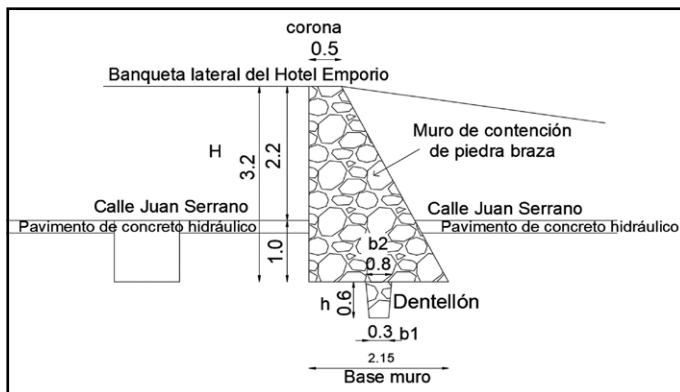
Figura 7. Muro de contención. Elaboración propia.

Según el Manual de muros de contención de la SAGARPA (Llenderal Cázares & Fernández Reynoso, 2009), las siguientes medidas de dentellón son aplicables a muros con altura de 2.00 m a 6.00 m (figura 7):

- b2 = 0.80 m
- b1 = 0.30 m
- h = 0.60 m

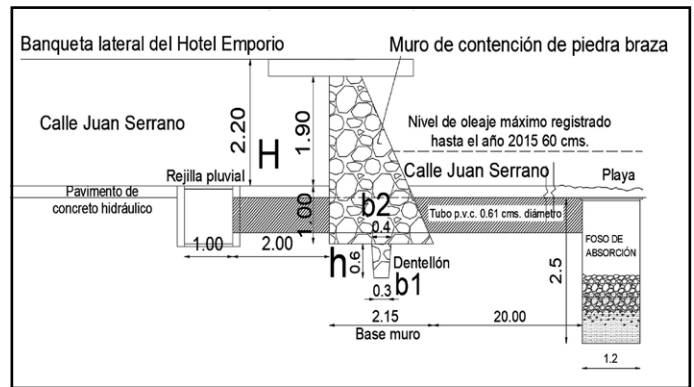
Figura 9. Alzado del muro de contención. Elaboración propia.

La distancia de los tubos al foso de absorción que se ubicará en la playa tendrá una separación de 20.00 m, a partir de donde termina la cimentación del muro de contención (figuras 9 y 10).

El diseño final consiste en un muro de piedra braza sobre el cual descansará un cantiliver de 3.00 m, que trabajará como terraza (figura 11). El muro de contención detendrá el paso del oleaje provocado por el mar de fondo. Para el desagüe de las aguas pluviales que se concentran en la calle Juan Serrano se propone una rejilla pluvial junto al muro, que conducirá el agua por gravedad a un pozo de

absorción que se ubicará bajo la arena de la playa (figuras 9 y 10).
