Evaluación de recubrimientos producidos a partir de materiales reciclados mediante ensayos físico-químicos y de campo.

Evaluation of coatings produced from recyclable materials through physical-chemical and field tests.

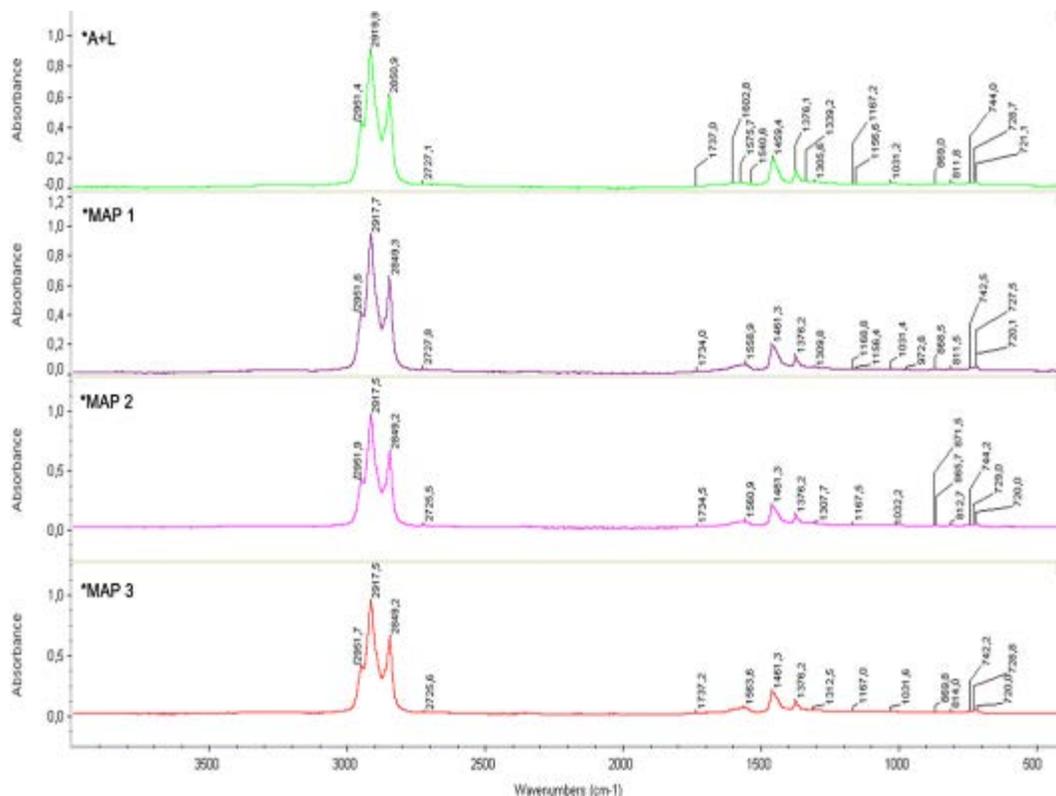
A continuación la figura 1 muestra los resultados obtenidos mediante el ensayo de espectroscopia infrarroja, obteniendo los espectros de transmitancia para cada una de las muestras evaluadas, siendo estas: un muestra de referencia: A+L y tres variantes de MAP: MAP1, MAP2, MAP3.

Figura 1. Comparación de los espectros de transmitancia para la muestra de referencia (A+L), y las tres variantes de MAP estudiadas (MAP1, MAP2 y MAP3).

Los principales grupos funcionales detectados en los espectros de transmitancia han sido resumidos en la Tabla 2, de acuerdo con estudios previos [10, 30, 31]. Los espectros evidencian claramente una presencia de aproximadamente los mismos grupos funcionales en todas las muestras estudiadas, como son los asociados a los compuestos aromáticos (1602,8 y 1459,4 cm^{-1}), las bandas de absorción (869, 811,8 y 744,0 cm^{-1}) que indican que el asfalto es derivado de aceites ligeros, entre otras no presentadas, (ver Tabla 2). Ello indica que la formación del MAP se produce a través de una mezcla física de los componentes que lo forman y no por reacción química entre ellos.

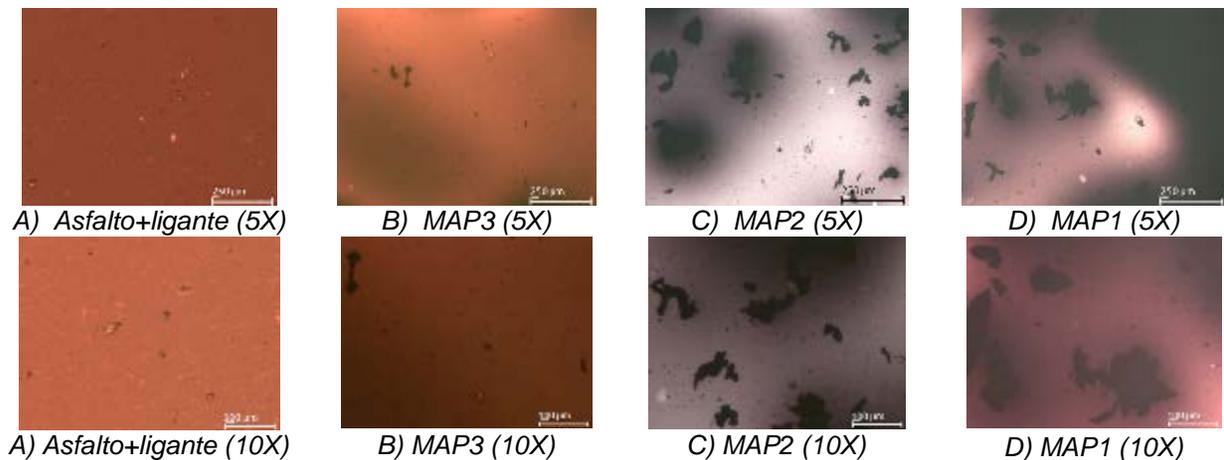
En la Figura 2 se muestran las imágenes obtenidas mediante el microscopio estereoscópico de las muestras de asfalto+ligante, MAP3, MAP2 y MAP1 a diferentes aumentos. A partir del análisis de la figura se evidencia claramente la presencia de una sola fase, continua (Figura 2A), asociada al asfalto más el ligante. Esta fase es bastante homogénea, aunque se observan pequeñas partículas (exceptuando las de color blanco y las de mayor tamaño que son zonas sin recubrimiento producto de la preparación de la muestra) que al parecer están presentes en la muestra. En el caso de las muestras de MAP (ver Figura 2 B-D) se visualizan dos fases, una continua y una dispersa, debido a la presencia del polímero (polvo y virutas de goma). Se constata un aumento del polímero en la matriz de asfalto +ligante, de acuerdo con un incremento del porcentaje de este en la composición de las muestras estudiadas (MAP3, MAP2 y MAP1) de 15, 20 y 30 %, respectivamente (ver Figura 2 B-D y Tabla diseño). Las imágenes sugieren que la distribución del polímero en las muestras no es homogénea, aunque cabe señalar que la propia preparación de las muestras (muestra extendida entre dos portaobjetos al hacer presión con las manos) pudo influir en este aspecto. Se observa además que el tamaño del polímero varía, de acuerdo con las características de la materia prima empleada, según se comentó previamente; aunque pudiera darse el caso de la unión de varias partículas de polímero (conglomerado), aspecto este más probable en las muestras de mayor concentración de polímero (MAP3<MAP2<MAP1). Por último, la morfología del polímero es bastante diversa (forma alargada, redondeada, etc.) en todas las variantes estudiadas.

Figura 2. Imágenes obtenidas con el microscopio estereoscópico de las muestras: A) asfalto+ligante, B) MAP3, C) MAP2 y D) MAP1, a 5 y 10 aumentos.

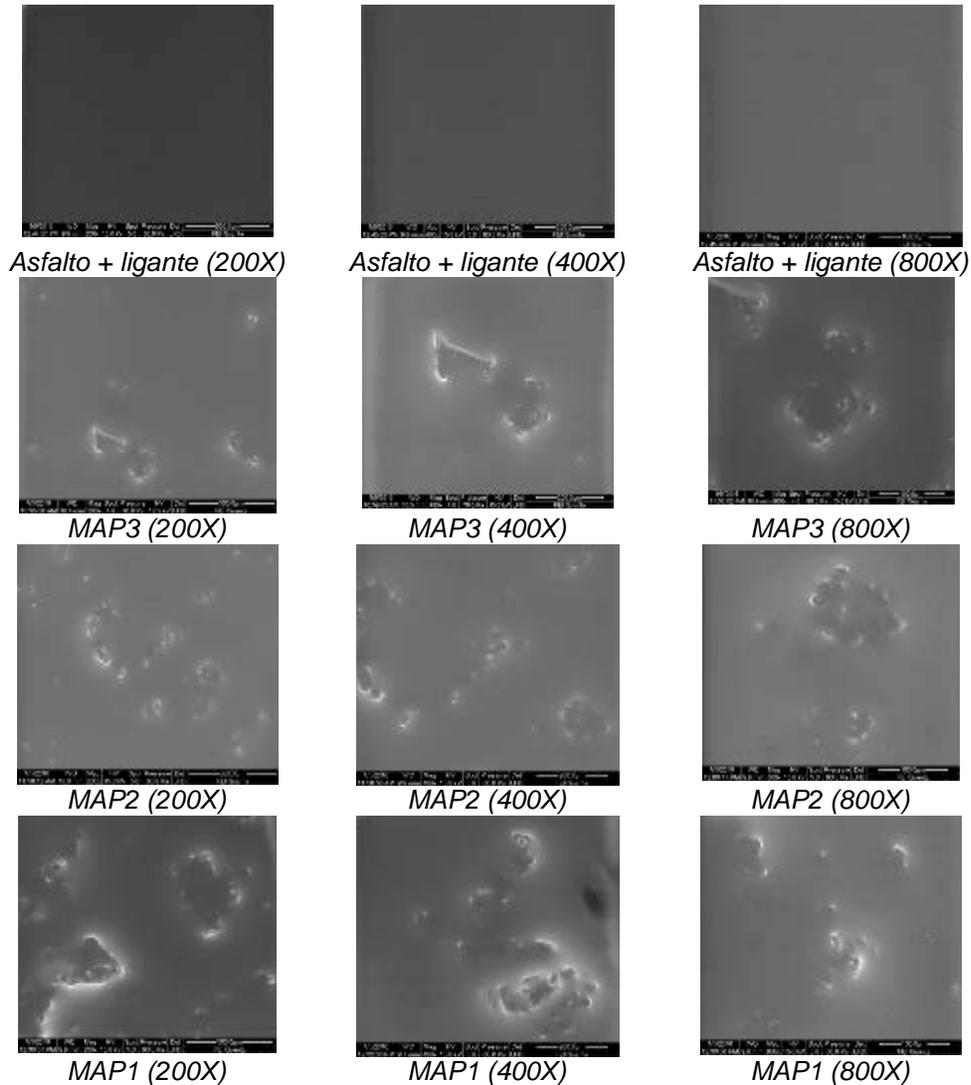
En la Figura 3 se visualiza el aspecto de las muestras estudiadas (Asfalto+ligante, MAP3, MAP2 y MAP1) al ser observadas en el ESEM. Se corrobora la presencia de dos fases, una continua (el asfalto) y una dispersa (el polímero). El polímero se distribuye irregularmente en el asfalto y se evidencia un aumento de este a medida que incrementa su contenido en la composición del material. Las imágenes sugieren que las partículas de polímero se tienden a aglomerar al aumentar el contenido de este en la composición. Esto no se observa en las imágenes tomadas con el microscopio estereoscópico, probablemente por las limitaciones propias de esta técnica (solo se pueden ver zonas de la muestra suficientemente delgadas para que atraviese la luz y a pocos aumentos). Esta técnica complementa a la anterior y permite obtener imágenes con mayor resolución. La morfología del polímero es diversa, según se apunta previamente, sin embargo predomina las partículas con forma redondeada. Ello puede estar asociado a la formación de aglomeraciones de polímero, que son más evidentes a medida que aumenta su contenido en la composición. El tamaño del polímero es también variable, con partículas por debajo de las 100 micras o superiores a 500 micras.

Figura 3. Imágenes tomadas con en el microscopio electrónico de barrido ambiental a diferentes magnificaciones.

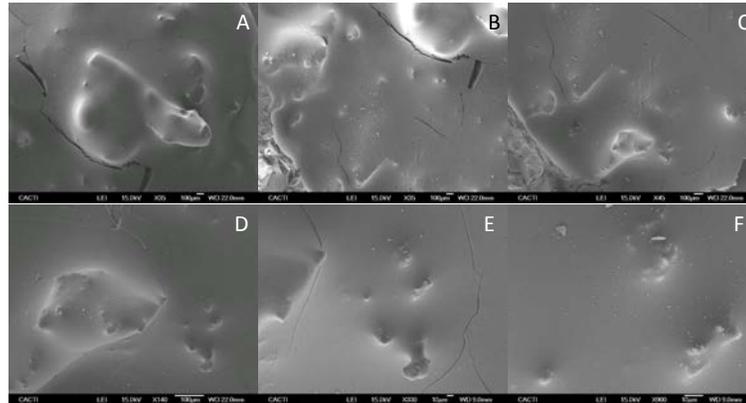
Esta técnica es aplicada solamente para la muestra MAP2, que tiene una composición intermedia de polímero (20%), con el objetivo de conseguir más información acerca de la morfología y microestructura de las muestras. Las imágenes tomadas de la muestra objeto de estudio, a diferentes aumentos, se observan en la Figura 4.

Figura 4. Imágenes de una zona por debajo del corte de la muestra MAP2 a diferentes magnificaciones (aumentando de la A a la F).

Es importante explicar que durante la preparación de la muestra para ver al SEM, una parte del material se fracturó durante el proceso de crío corte (corte de la muestra estando congelada), y se obtiene así una superficie irregular del material con fragmentos del propio material sobre la superficie, dificultando así el análisis en cuestión. Por otro lado, por debajo de la zona del corte, la superficie muestra un acabado casi liso, aunque con ligeras grietas motivado probablemente por el propio corte, lo que facilita el estudio. En la Figura 4 se representa un área seleccionada en la zona por debajo del corte a diferentes magnificaciones (aumento de la imagen A a la F). Se constata nuevamente, de acuerdo con los resultados previos de microscopía, que hay dos fases (asfalto más ligante y polímero) y que el polímero tiene un tamaño y una

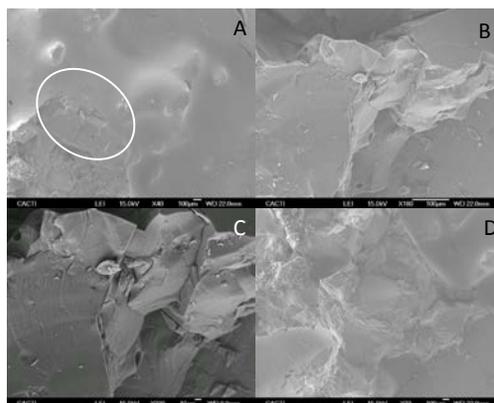
morfología variable (forma alargada, redondeada, etc.). Se observa además zonas donde presumiblemente el polímero se ha aglomerado y una distribución no homogénea del mismo. Por otro lado, se selecciona un área de la zona del corte (Figura 5), también a diferentes magnificaciones (aumento de la imagen A a la C, porque la D es un área diferente) en la que se evidencia una superficie fracturada e irregular del material que se estudia. En esta zona es más complicado hacer un análisis de la morfología y microestructura, de ahí que solo se profundiza en la anterior.

Figura 5. Imágenes a diferentes aumentos (aumento de la A a la C) del acabado superficial de la muestra MAP2, en un área cercana a la zona del corte. La imagen D es otra área seleccionada.
