# EVALUACIÓN DE LA CORROSION EN ELEMENTOS DE CONCRETO ARMADO EXPUESTO AL AMBIENTE MARINO

L. CASTRO<sup>(1)</sup>  
H. BOLOGNINI GARRIDO\*<sup>(1)</sup>  
R.I. HERRERA<sup>(1)</sup>  
M.A. ROJAS<sup>(1)</sup>  
E. ANZOLA DE PARTIDAS<sup>(2)</sup>

*En esta investigación se estudió el avance de los cloruros en un lapso de 4 años y la actividad electroquímica en vigas de concreto armado expuestas en ambiente marino y sometido a diferentes tiempos de curado y elaborados con distintos estados superficiales del acero de refuerzo, con la finalidad de simular las condiciones reales de construcción, que revelen recomendaciones necesarias para disminuir los daños por corrosión. Se elaboraron vigas de concreto premezclado de 30x30x100 cm, dos (2) por cada tiempo de curado y estado superficial.*

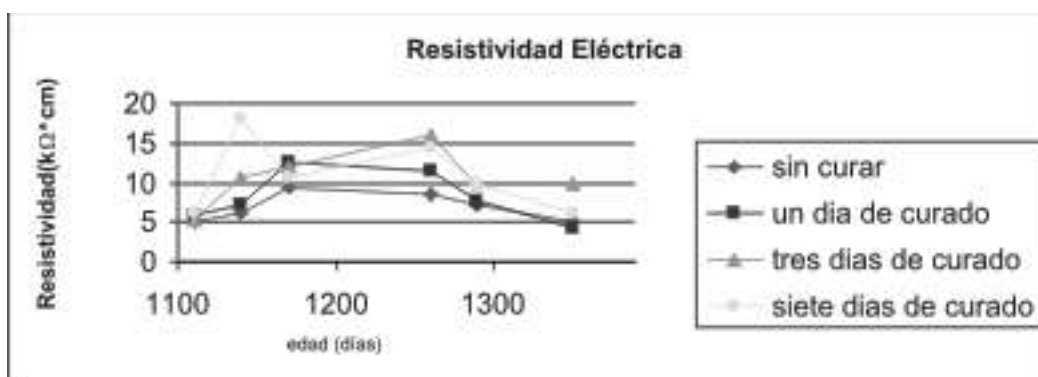
La figura N° 4 muestra los valores de resistividad obtenidos en la última fase, no se compara con los valores iniciales debido a que de estos no se tiene información. Los ensayos realizados arrojaron que las vigas sin curar y curadas en un día, tienen una menor resistividad, valores comprendidos entre 5 y 12 K\*cm, resultando entre alto y moderado riesgo según el criterio de valoración; en comparación con las de 3 y 7 días de curado, las cuales mostraron valores de resistividad mayores, aproximadamente de 10 K\*cm, señalando poco riesgo.

Figura 4. Resistividad Eléctrica

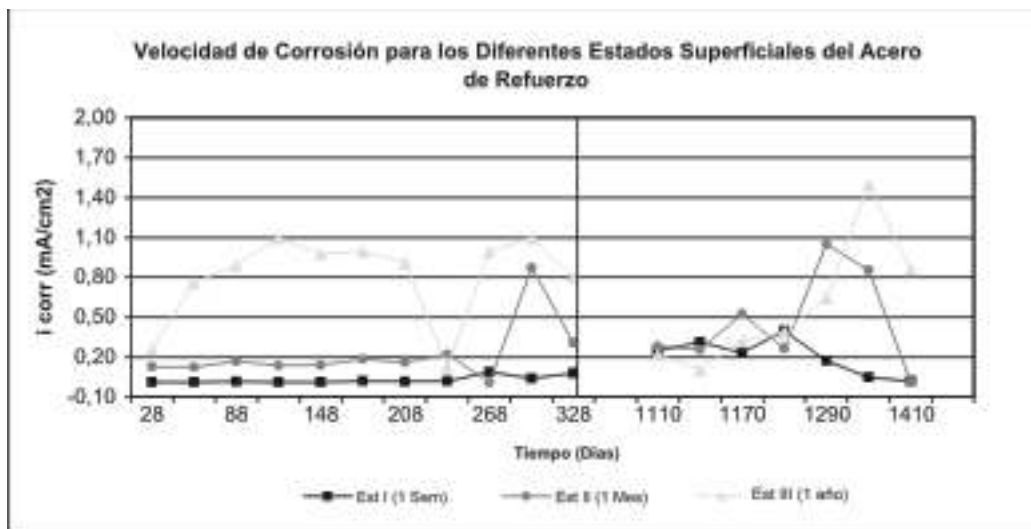
En la figura N ° 7 se puede observar el comportamiento de la velocidad de corrosión desde la primera fase de estudio que los valores de icorr resultantes para el estado superficial III son elevados desde el inicio debido a la condición de su estado superficial, el cual se mantiene en el tiempo. Para los estados superficiales I y II, los valores obtenidos de icorr en la fase 1 son valores bajos, observándose un aumento a partir de los 268 días hasta alcanzar valores mayores a  $0.2 \mu\text{a}/\text{cm}^2$  en la fase 3, indicando un riesgo de corrosión moderado según criterio de valoración; y además los valores de velocidad de corrosión para esta ultima fase de evaluación, son menores para el estado superficial I (0.05) que para estado superficial II. (0.085)

Figura 7. Gráfica de Velocidad de Corrosión
