Criterios prácticos de restauración arquitectónica a mediados del siglo XIX: la restauración de la iglesia románica de San Juan Ante Portam Latinam en Arroyo de la Encomienda (Valladolid)

Practical criteria for architectural restoration in the mid-nineteenth century: the restoration of the Romanesque church of San Juan Ante Portam Latinam in Arroyo de la Encomienda (Valladolid)

Francisco Javier Domínguez Burrieza

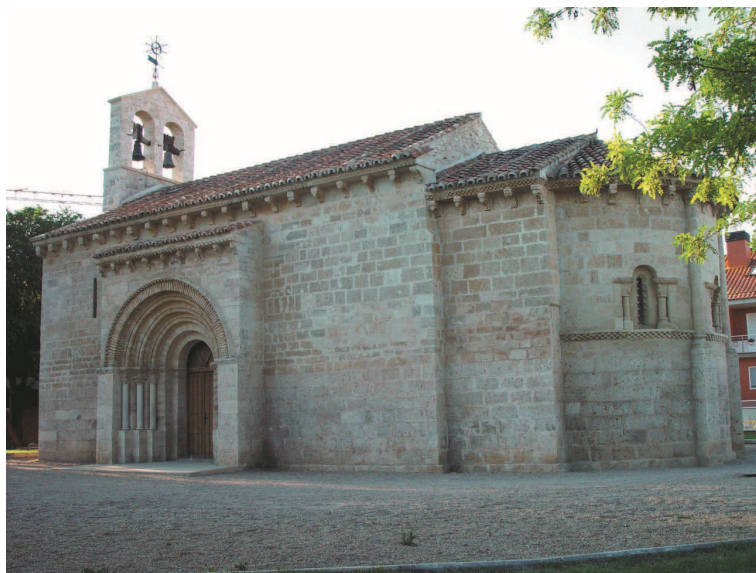
Figura 1. Iglesia de San Juan *Ante Portam Latinam*, en Arroyo de la Encomienda (Valladolid). Segunda mitad del siglo XII. Elaboración del autor.

La restauración de la iglesia románica de San Juan *Ante Portam Latinam* (fig. 1), en Arroyo de la Encomienda (Valladolid)¹, fue el trabajo más personal, dentro de este campo, de Jerónimo Ortiz de Urbina Díaz de Junguitu (1824 – 1909)², el arquitecto de mayor relevancia en toda la provincia vallisoletana durante la segunda mitad del siglo XIX. Profesor en la Academia de Bellas Artes de la Purísima (desde 1852) y en la Escuela Libre de Maestros de Obras, Aparejadores, Agrimensores y Directores de Caminos Vecinales (desde 1869), en Valladolid, Ortiz de Urbina ejerció su papel docente ante un buen número de maestros de obras que durante la segunda mitad del siglo XIX y el primer tercio del XX desarrollaron su profesión en las actuales regiones de Castilla y León, Asturias, Galicia, Cantabria y País Vasco (Domínguez, 2013, pp. 37 y 38).

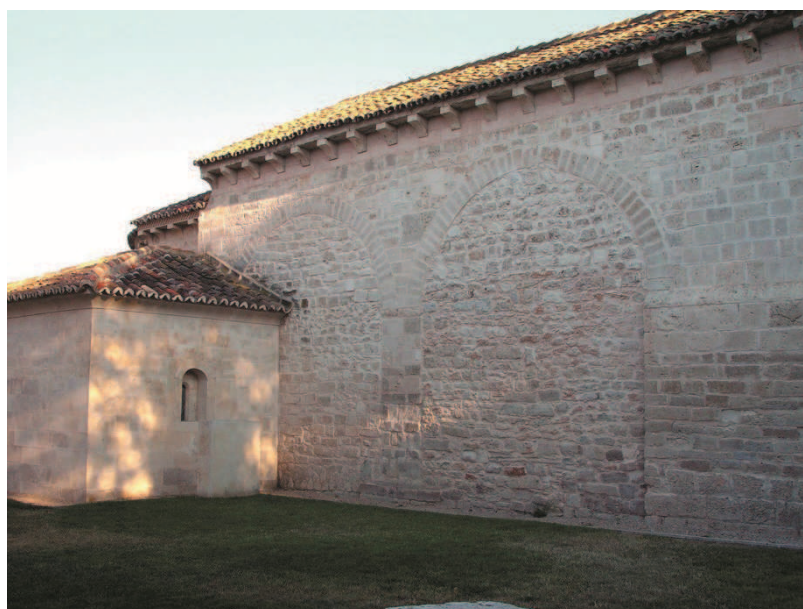
Figura 3. Estado actual de los arcos cegados del lienzo norte de la iglesia, junto a la nueva sacristía. Elaboración del autor.

Se reconstruyeron, igualmente, los muros que cegaban los dos arcos formeros presentes en el lado norte de la iglesia⁵², desde los cimientos hasta la línea de cornisa, y que, tal vez, correspondían a una antigua y frustrada ampliación. Estos, según Ortiz de Urbina, se encontraban “enteramente desplomados”⁵³, e incluso se hallaban ocultos tras unas escaleras en ruina que también acabaron por desmontarse⁵⁴ (fig. 3).

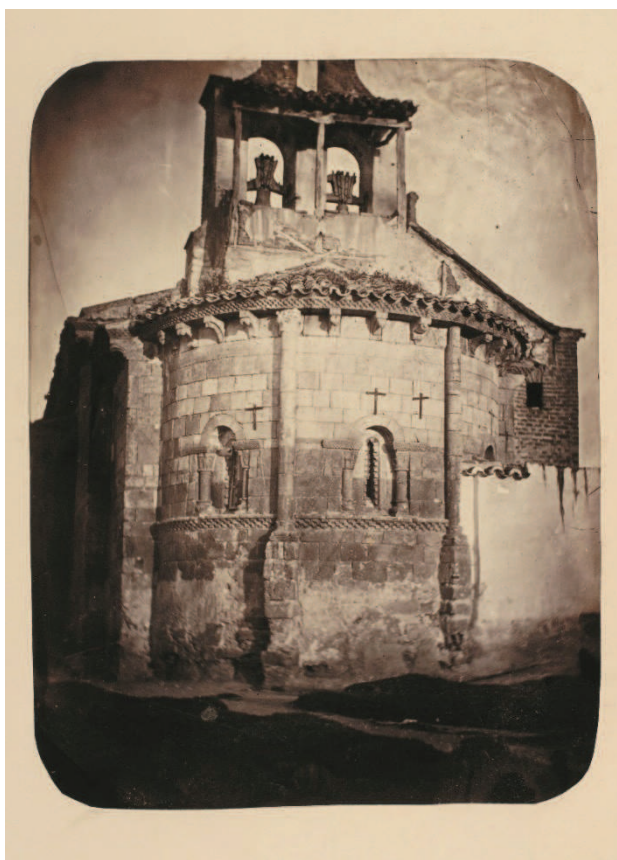
Figura 4. Estado del ábside, espadaña y construcción de ladrillo adosada al lado norte antes de la restauración de la iglesia. 1868. RABASF, Archivo-biblioteca, Fotografías, caja 27, exp. 287, fot. 2162.

En este sentido, a través de una de las fotografías que en 1867 se tomaron del edificio y que se remitieron tanto a la Real Academia de Bellas Artes de San Fernando como al Ministerio de Gracia y Justicia (figs. 4 – 7), en ese muro norte, justo en el

mismo sitio donde años más tarde Ortiz de Urbina levantó la nueva sacristía, existía una construcción de ladrillo que incluso servía de apoyo a la antigua espadaña que hasta hoy tan solo conocíamos a través de la litografía de Isla (1861)⁵⁵, incluida en la obra de Quadrado y Parcerisa, *Recuerdos y Bellezas de España* (Fig. 8).

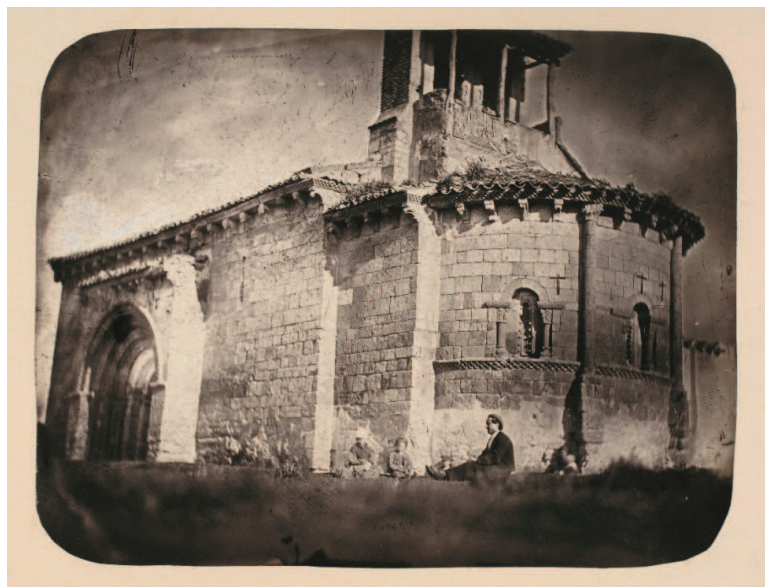
Figura 5. Vista general del estado de la iglesia antes de su restauración. 1868. RABASE, Archivo-biblioteca, Fotografías, caja 27, exp. 287, fot. 2163.

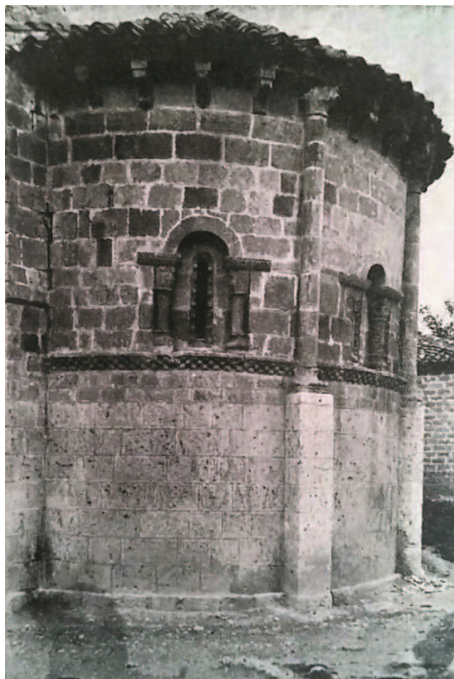
Figura 9. Exterior del ábside en 1932. Fotografía publicada en González, 1932 – 1933.

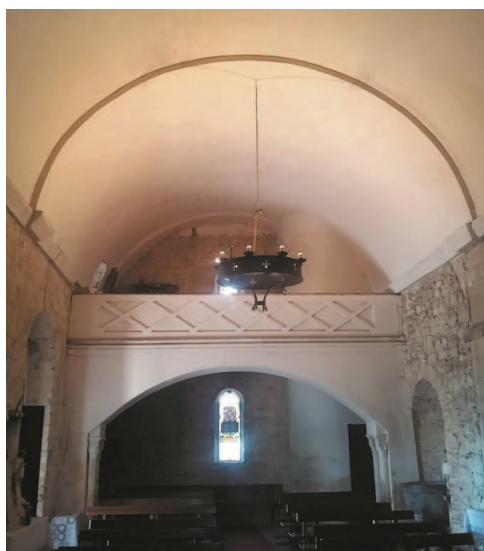
Figura 11. Estado actual del coro y bóveda tabicada de la iglesia. Elaboración del autor.

Ortiz de Urbina construyó un funcional pero incoherente coro que apea sobre dos pares de columnillas bajo unos desacertados diseños neorrománicos⁶⁵ (fig. 11), así como una escalera de caracol para servicio de este y de la espadaña. También abrió una hornacina en la pared norte de la iglesia para instalar la pila bautismal. De nueva planta diseñó una sacristía, que sigue, como siempre según Ortiz de Urbina, la línea estilística de la iglesia. Por tanto, el arquitecto cuidó el destino del edificio, satisfaciendo las necesidades exigidas por la función o el destino del mismo, según el pensamiento de Viollet. Al mismo tiempo, Ortiz de Urbina mantuvo en la sacristía la escala relativa al conjunto tan defendida por el arquitecto francés en las construcciones medievales (Viollet, 1866, pp. 26 y 31). Por último, con la restauración también se entarimó el templo, al mismo tiempo que se rebajó el terreno de la parte sur, saneando el interior.

⁶⁵ Según las condiciones facultativas, Ortiz de Urbina también aquí había pensado introducir hierro, con lo que nuevamente se acercaría al ideario violletiano. Aunque finalmente no fue así, la idea original era incluir dos columnillas de hierro que soportaran, en la zona central, la carrera del atirantado de madera empotrada en los muros. ACVA, RTC, legajo 1837 – 1861, exp. 22, 2 de junio de 1875.
