LAS OBRAS DE ARTE FERROVIARIAS, SU DINÁMICA Y LOS EFECTOS EN LA ACTUALIDAD EN SANTA FE

Raúl Navarro^(*), Patricia Ruggeri, Belén Alonso, Carla Pagani, Pablo Bussi, Julieta Marcón y Federico Derman

Dirección General de Proyectos, Secretaría de Recursos Hídricos (SRH), Ministerio de Infraestructura y Transporte (MIyT), Provincia de Santa Fe, Argentina.

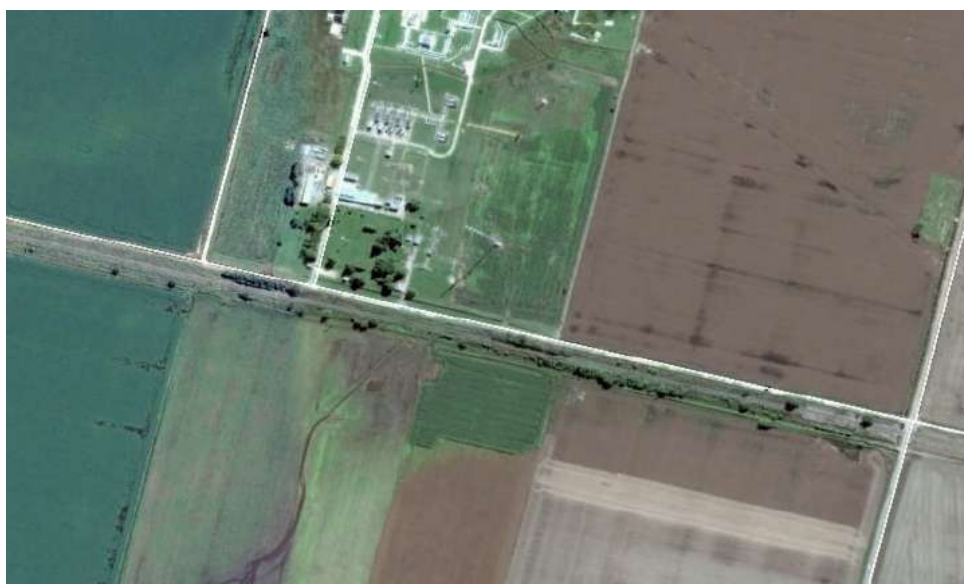
Figura 2. Alcantarilla en imagen satelital actual (Google Earth, 27/02/2016 – 04/05/2017)

En la Figura 2 se puede observar el funcionamiento hidráulico del bajo en la actualidad, registrado en una imagen satelital (Google Earth, 27/02/2016–04/05/2017).

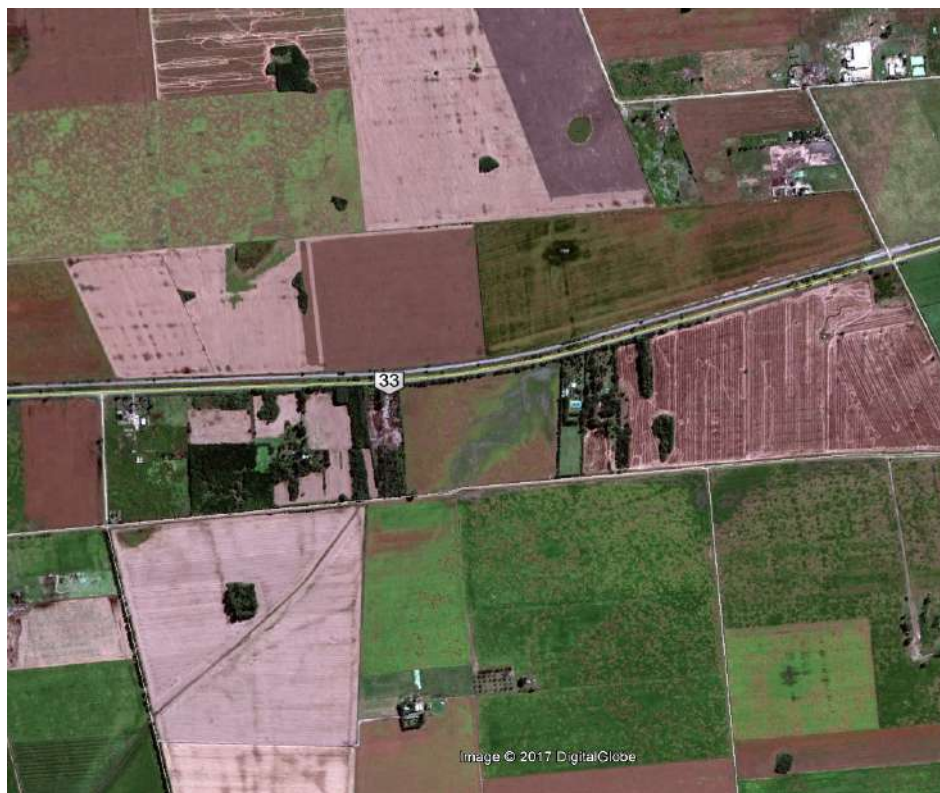
Figura 3. Interrupción de una línea de escurrimiento (Google Earth, 22/03/2010)

En la Figura 3 (Google Earth, 2010) se puede observar otro caso paradigmático en el cual la línea de escurrimiento está canalizada aguas arriba de un camino. Entre dicho camino y la ruta nacional que le sigue aguas abajo y que es paralela a una línea ferroviaria, se observa una mancha de suelo húmedo que indica el almacenamiento que se produce por falta de canalización y de obra de arte de paso. Al encontrarse el agua con la falta de una obra de paso bajo la ruta nacional y bajo el ferrocarril, los

escurrimientos se dirigen por las cunetas de dicha ruta y de dicho ferrocarril hasta el cuerpo receptor, que es el Arroyo Ludueña, en una longitud de 3.5 kilómetros aproximadamente encharcándose un tramo de ruta de más de 1.5 kilómetros en eventos por encima de la media y hasta llegándose a cortar por un tiempo del orden del día en los eventos extraordinarios, generando situaciones de sumo riesgo para el tránsito. Siendo esta la principal ruta nacional de comunicación norte sur de la región sur de la provincia, puede tenerse una idea de la magnitud del perjuicio social y económico que genera.

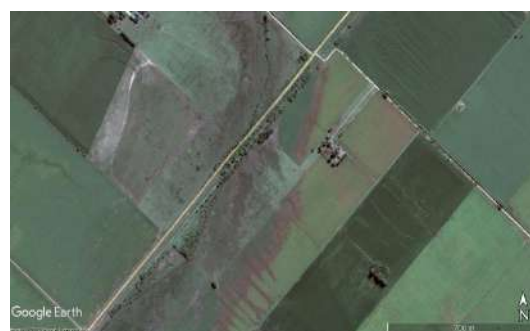
Figura 4. Área de desbordes (Google Earth, 2017)

Previo a la ejecución de una alcantarilla más grande bajo el camino podía observarse la siguiente situación mostrada en la Figura 4 (Google Earth, 2017).

La figura precedente permite observar como las zonas afectadas por el desborde hacia aguas arriba del bajo natural, ocasionado por la sección hidráulica y las características de diseño de los cabezales de las obras de arte ferroviaria y vial, se

extiende hacia el noreste dirigiéndose hacia la localidad de Rueda.

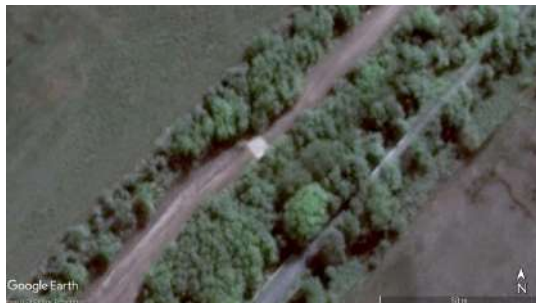
Figura 5. Detalle de alcantarilla (Google Earth, 2017)

En la Figura 5 se puede observar el detalle de la planimetría de la alcantarilla vial mencionada y la gran profusión de vegetación arbórea existente en una larga franja a ambos lados del bajo. Esta situación también es muy común de encontrar ya que la humedad casi permanente de la zona de bajo permite el crecimiento de árboles los cuáles son de costoso mantenimiento si se los pretendiese podar, más aún cuando se encuentran alejados de las zonas

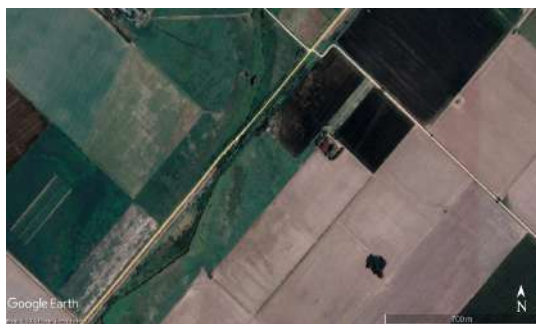
Figura 6. Área de desbordes (Google Earth, 2019)

La Figura 6 (Google Earth, 2019) muestra los resultados al haberse construido una nueva alcantarilla de mayores dimensiones y con mejores características del diseño hidráulico.

Se observa una reducción en la expansión de la mancha de desborde de aguas arriba de las vías de comunicación.

Sin embargo, no se ha obtenido la mejor respuesta a la acción tomada ya que también se requiere la realización de acciones sobre la alcantarilla ferroviaria y sobre la vegetación arbórea.

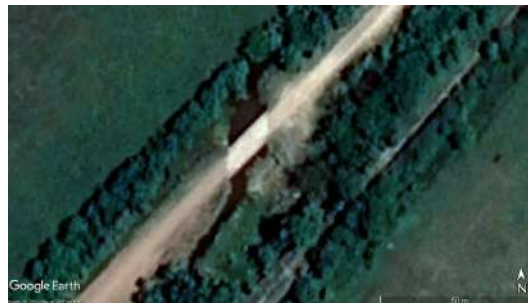
Figura 7. Detalle de alcantarilla (Google Earth, 2019)

En la Figura 7 (Google Earth, 2019) puede observarse la magnitud de la ampliación que se llevó a cabo sobre la alcantarilla vial.

En dicha figura puede observarse el ensanche de la luz de la obra de arte y su diseño siguiendo el ángulo de cruce del bajo natural.
