## LA IGLESIA COLEGIAL DE SAN MARTIN DE ALBELDA

Enrique Martínez Glera

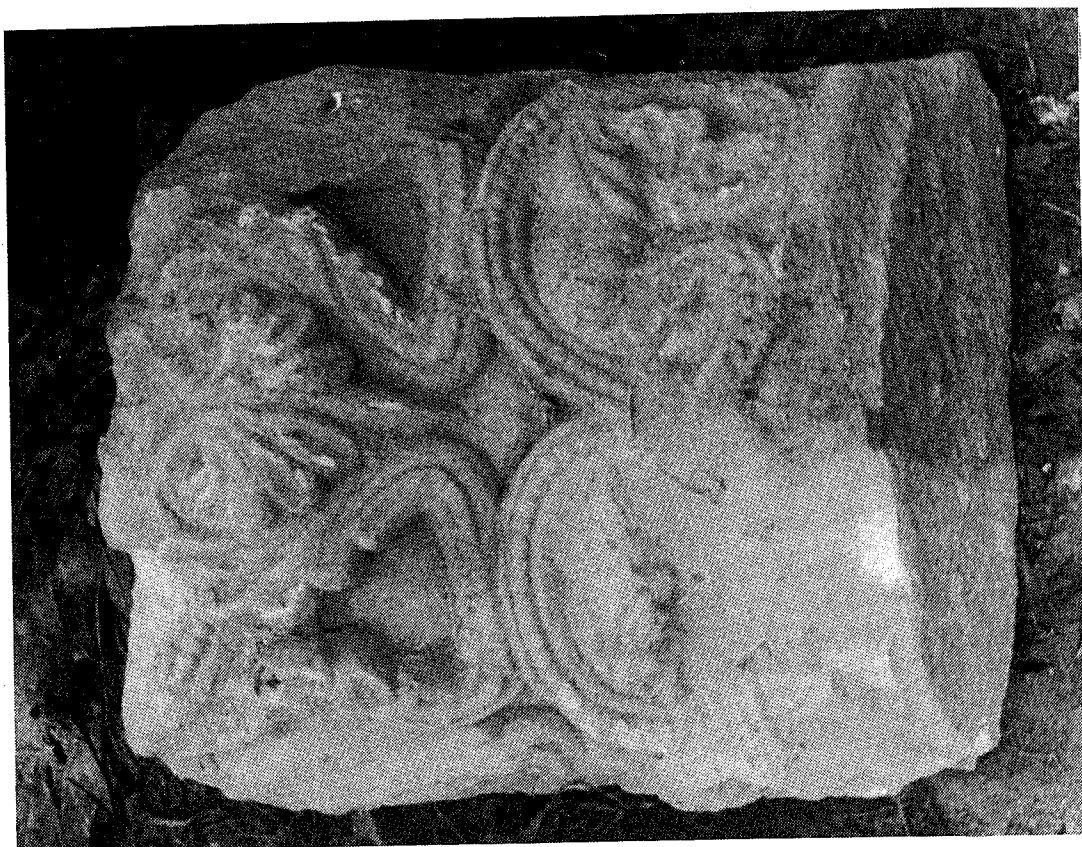
Lám. 8.- Uno de los capiteles encontrados sirviendo de relleno.
