Excavaciones arqueológicas en el castillo de Priego (Córdoba): informe de la Intervención Arqueológica Puntual de 2002-2003

RAFAEL CARMONA ÁVILA, DOLORES LUNA OSUNA Y ANTONIO MORENO ROSA
Museo Histórico Municipal de Priego de Córdoba

El presente artículo coincide con el informe de las actuaciones de carácter arqueológico realizadas en el castillo de Priego de Córdoba durante la bianualidad 2002 / 2003, de manera discontinua. Las intervenciones, enmarcadas dentro de una Intervención Arqueológica Puntual, se han dividido en dos sectores perfectamente diferenciados, según se hayan realizado en el interior del castillo o en el exterior:

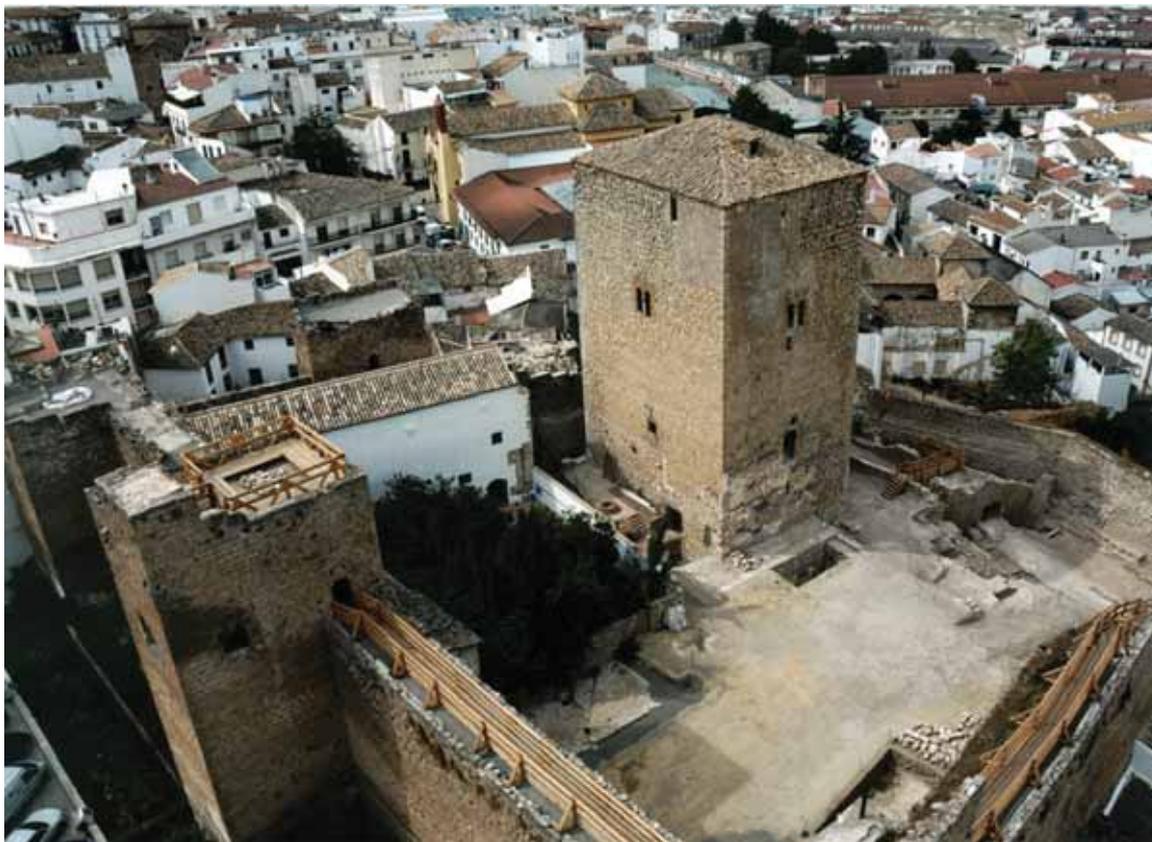
Vista aérea parcial del castillo, desde su esquina Este.

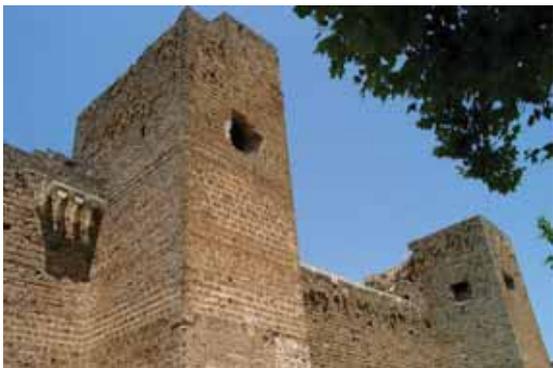
Fachada principal del castillo (siglo XV). Torres 2 y 3.

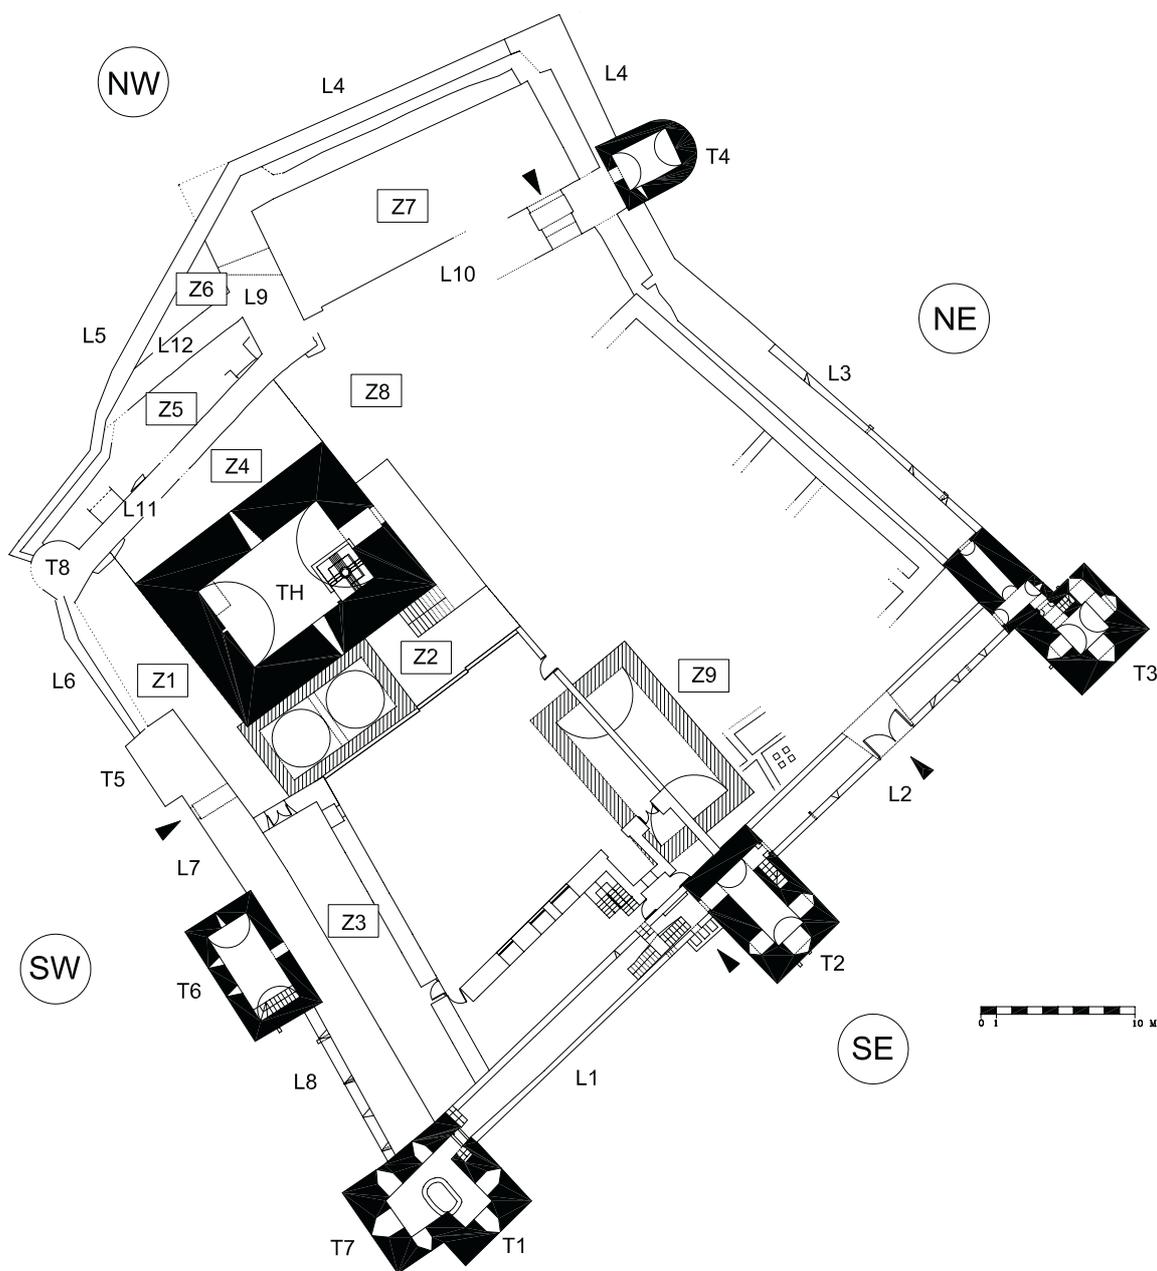
Castillo de Priego de Córdoba. Designación de Torres (T), Zonas (Z) y Sectores.

tras la incorporación de las novedades más significativas aportadas por las campañas arqueológicas de 1997, 1998 (ver *infra*) y 2002/2003, el castillo, que ocupa una superficie de 2.878 m², está formado por un perímetro amurallado torreado (torres T1 a T8) de 276 metros lineales, que delimita un espacio interior ocupado por una torre del homenaje (TH) con patín de acceso, dos aljibes, una edificación de dos plantas -actualmente usada como vivienda y al-

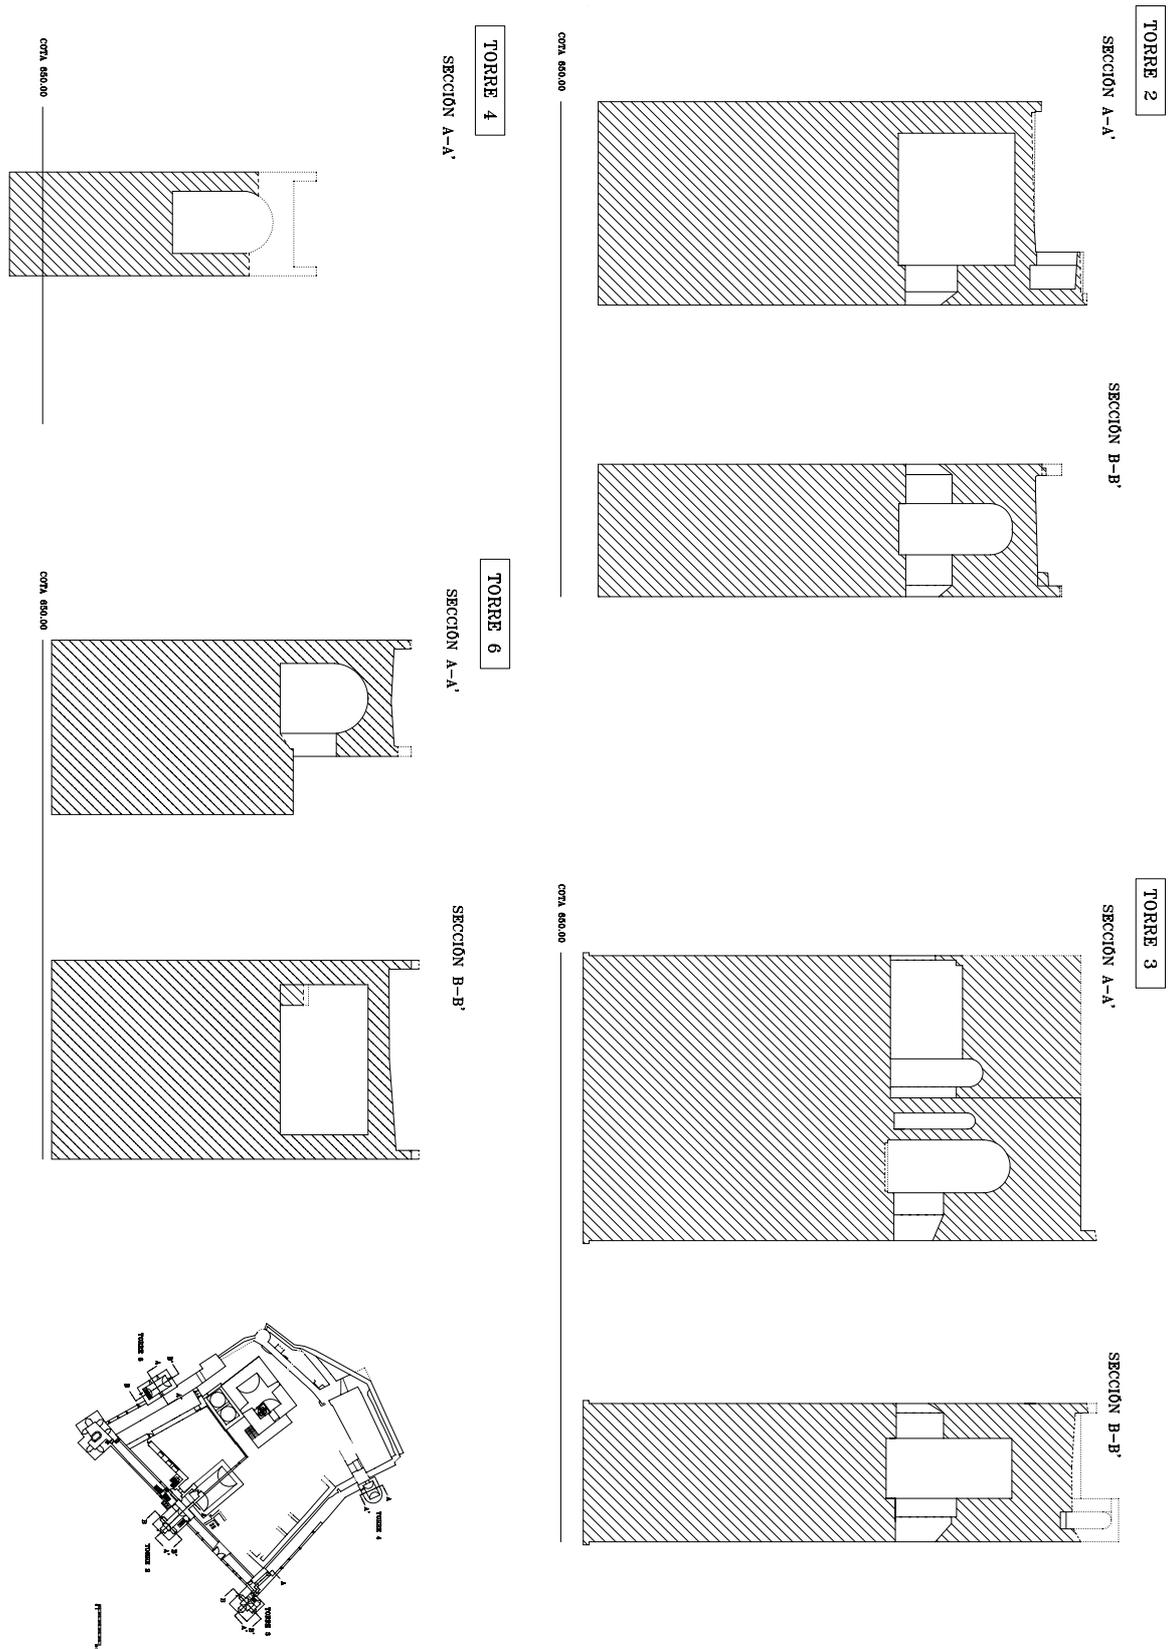
Castillo de Priego de Córdoba. Secciones de las Torres 2, 3, 4 y 6.

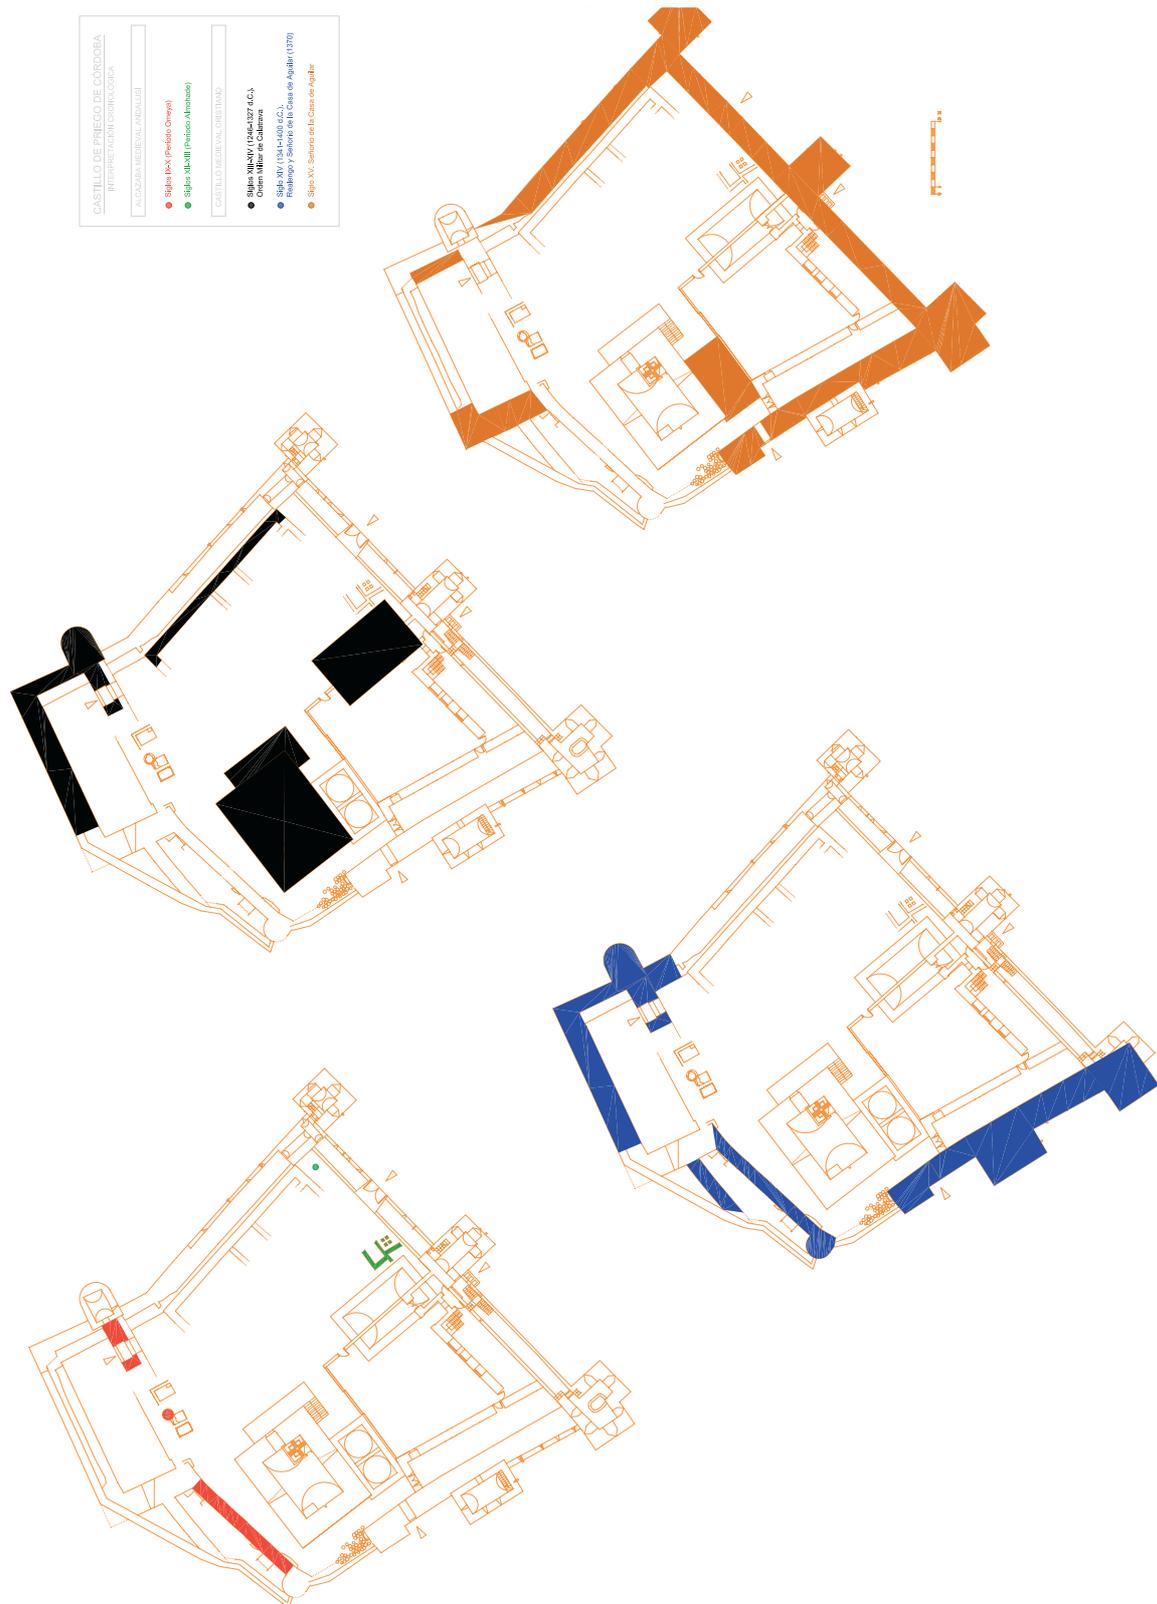
Castillo de Priego de Córdoba. Interpretación cronológica. Se indican sólo las estructuras documentadas en el interior de la fortificación. El Aljibe 1 (junto a la torre del homenaje), si bien se mantiene en uso durante el siglo XV (color marrón), corresponde su construcción a la fase anterior (color azul).

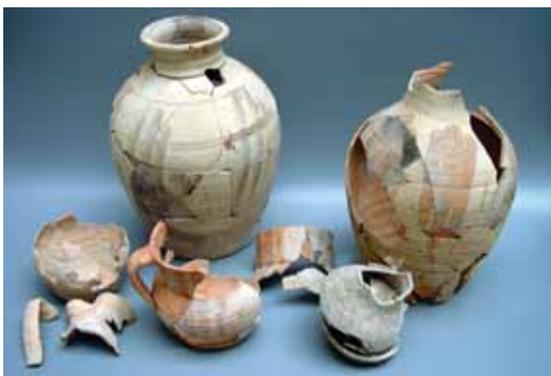
La cultura material recuperada durante la intervención ha sido de gran interés histórico, como pone en evidencia este conjunto procedente del interior del silo excavado en la Zona 8, cuya amortización se ha podido fechar entre los siglos IX y X, lo que asocia dicho elemento a los episodios más antiguos de los registrados hasta el momento en la fortificación prieguense.

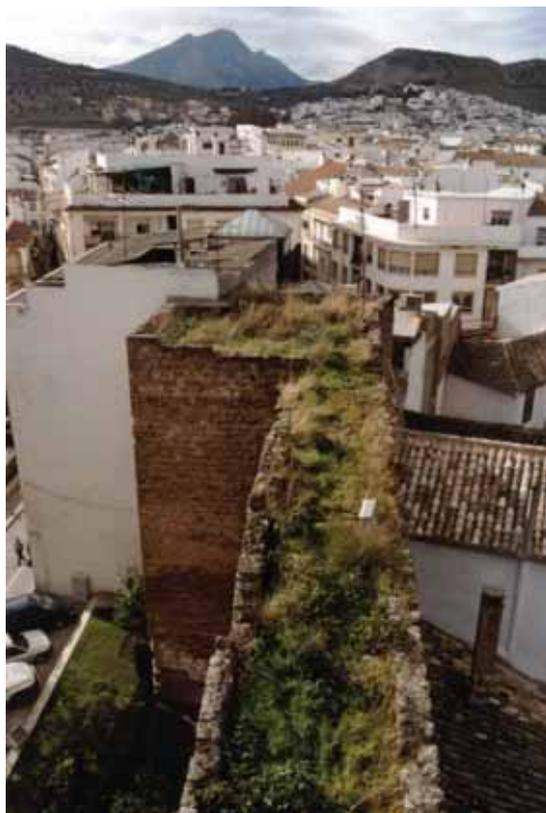
Torre 1 (siglo XV) y Lienzo 1 (siglo XV). Estado antes de la intervención.

Situada en la esquina sur del castillo, corresponde a las construcciones bajomedievales cristianas realizadas por los Fernández de Córdoba (siglos XIV-XV). Presenta en la actualidad la menor altura de las tres torres (T1 a T3) orientadas a la plaza de El Llano. Muestra una planta irregular, como resultado de la unión de dos torres (T7 y T1) de fases y periodos constructivos diferentes: el frente de lienzos y torres que dan a la plaza, correspondiente a la última de las grandes fases constructivas en este sector del castillo, aprovecha en esta esquina sur una torre construida con anterioridad (T7). Se comenzó la intervención con la excavación de la primera capa de tierra que colmataba su superficie, con una cubierta vegetal muy frondosa y tras cuya retirada ya se pudo comprobar que nos encontrábamos ante una torre desmantelada hasta el nivel de adarve que, en origen, tenía las mismas características (cámara, escaleras y terrado) y altura que sus compañeras del mismo frente (T2 y T3). Los muros de la cámara de habitación, en consecuencia, aparecían afectados por la correspondiente interfaces de destrucción y con escaso alzado.

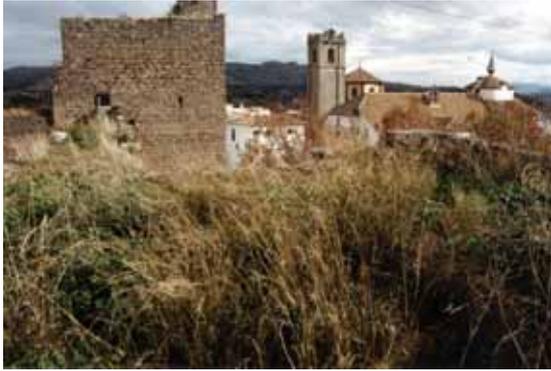
Torre 1. Detalle antes de la intervención.

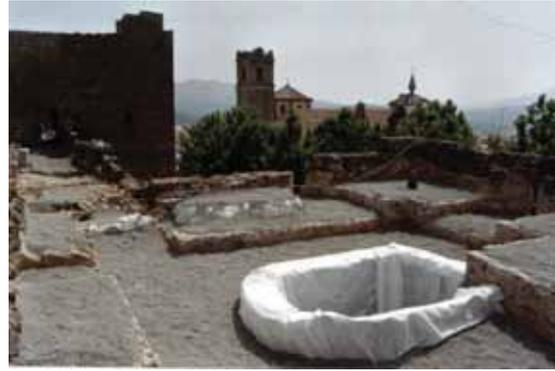
Torre 1. Detalle después de la intervención, con las superficies protegidas con geotextil y gravilla.

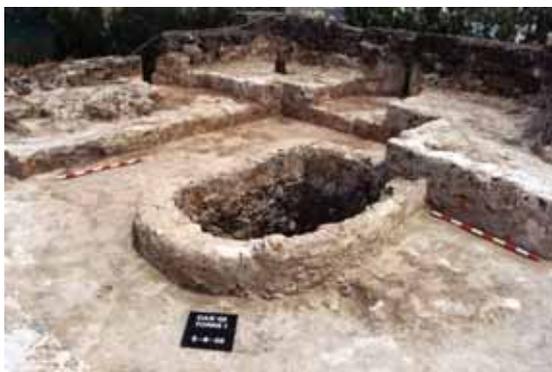
Cámara de habitación arruinada, con pozo de suministros perforado en el mijajón.

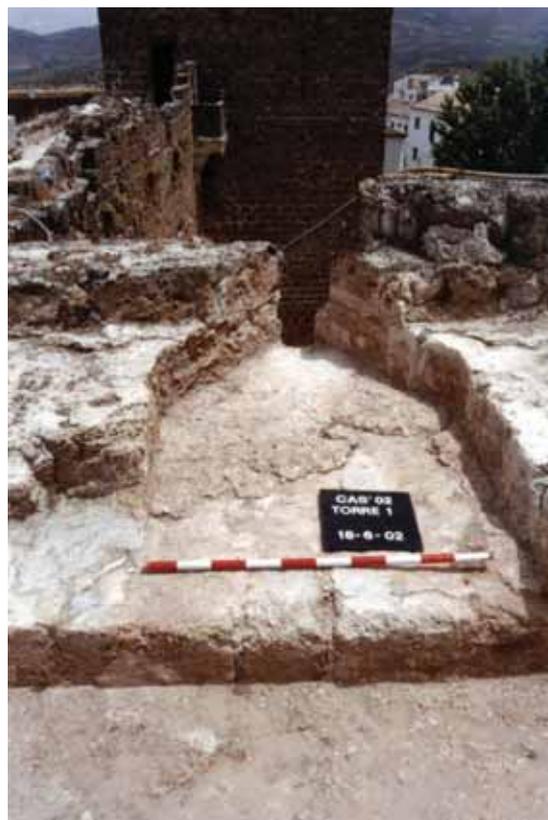
Torre 1. Detalle de cámara de tiro arruinada, originalmente idéntica a las conservadas en las Torres 2 y 3.

SE, actual plaza de El Llano, en concreto las denominadas por nosotros cámaras A y B presentan un ensanchamiento para permitir el uso de cañones de pequeño calibre, si no de espingardas, siempre en concordancia con los inventarios de armas y pertrechos que conocemos de la fortificación para 1518 (Archivo Ducal Medinaceli). Por lo que concierne a las cámaras C y D, situadas ya en el frente SO y defendiendo el exterior del recinto amurallado de la villa, las modificaciones documentadas son mucho mayor, afectando incluso a la plataforma escalonada que presentan estas cámaras, que es sometida a un rebaje, interpretado por nosotros como el acondicionamiento para el uso de cañones de mayor calibre, longitud y peso, lo que hacía necesario este tipo de intervención tan agresiva con la obra original. Una vez colocada la pieza artillera, se repondría una fila de sillarejos, que en la cámara D se documentan puestos en vertical, clavados literalmente en la torre, permaneciendo a modo de escaloncillo (U.E. 21) que ayudaría a contrarrestar el retroceso en el momento del disparo. La aspillera de la cámara de tiro D presenta además un ensanchamiento longitudinal de su luz mientras que en la parte inferior adopta una forma circular, con casi 30 cm de diámetro, a todas luces para posibilitar la puesta en tiro de la pieza artillera correspondiente, asemejándose entonces el conjunto a las típicas troneras de palo y orbe.

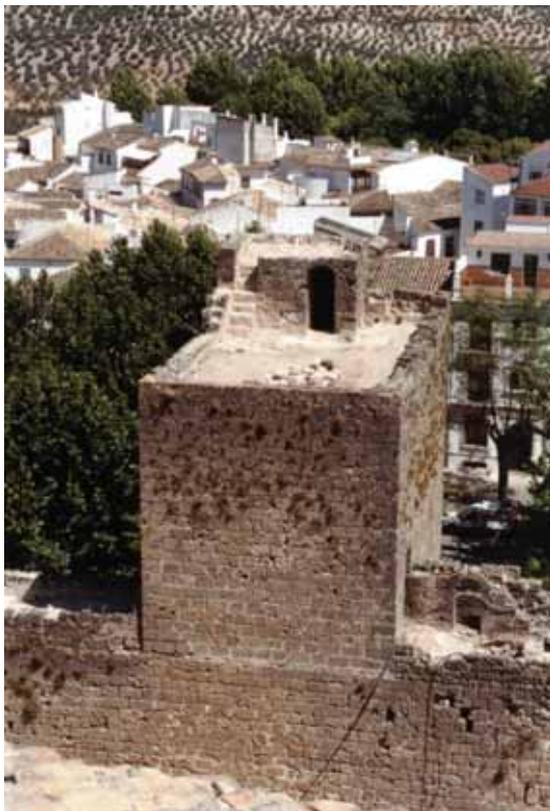
Torre 2 (siglo XV). Panorámica general, durante la terminación de los trabajos, vista desde la torre del homenaje.

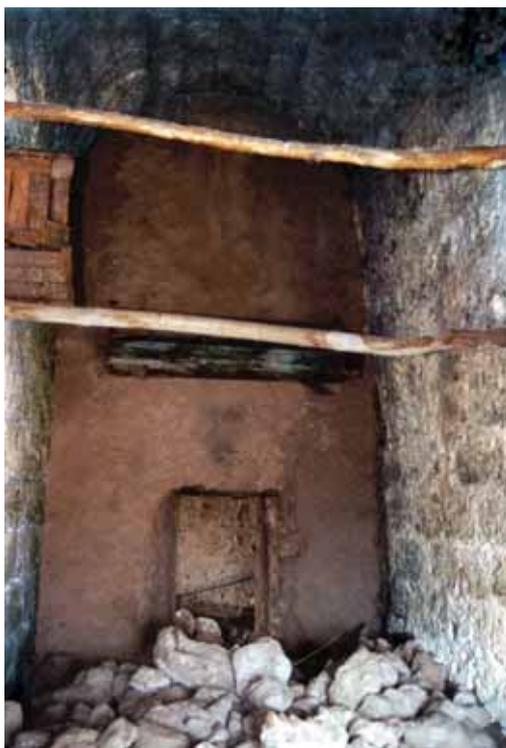
Torre 2. Interior antes de la intervención, con numerosos elementos distorsionadores postmedievales: escombro, muros divisorios, vigas, palomares, etc.

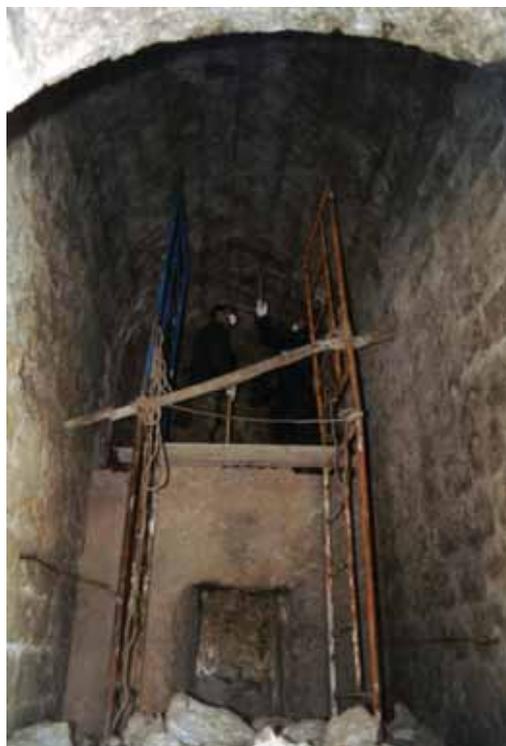
Torre 2. Interior durante el derribo de las estructuras postmedievales parasitarias de la obra medieval.

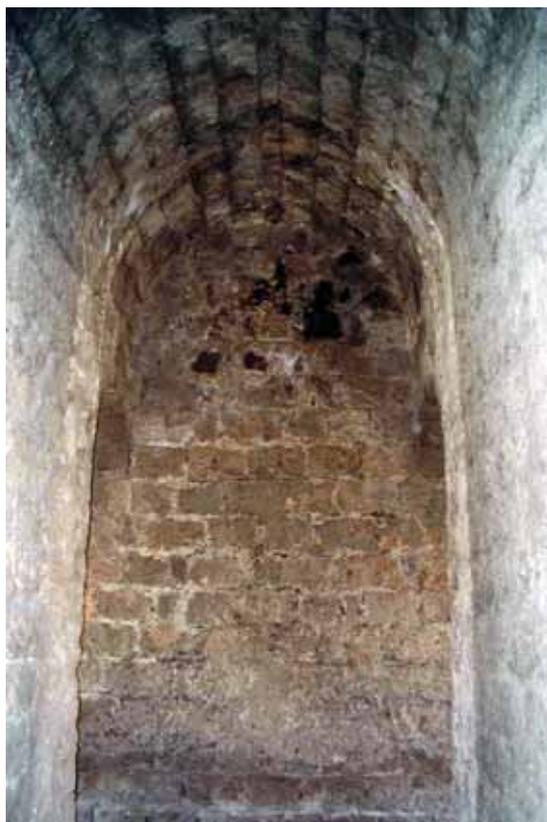
Torre 2. Interior al término de los trabajos, con la recuperación de la cantería y espacio medievales originales.

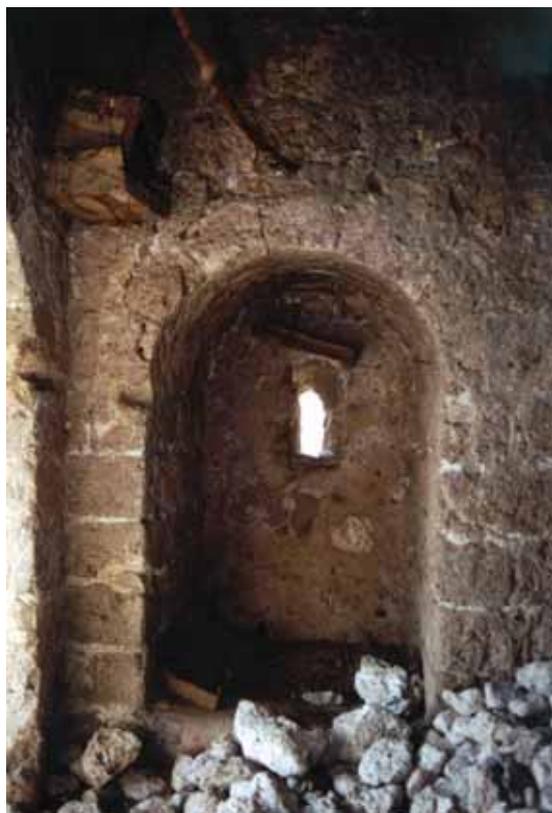
Torre 2. Ejemplo de cámara de tiro con aspillera condenada por muro postmedieval, antes de su eliminación.

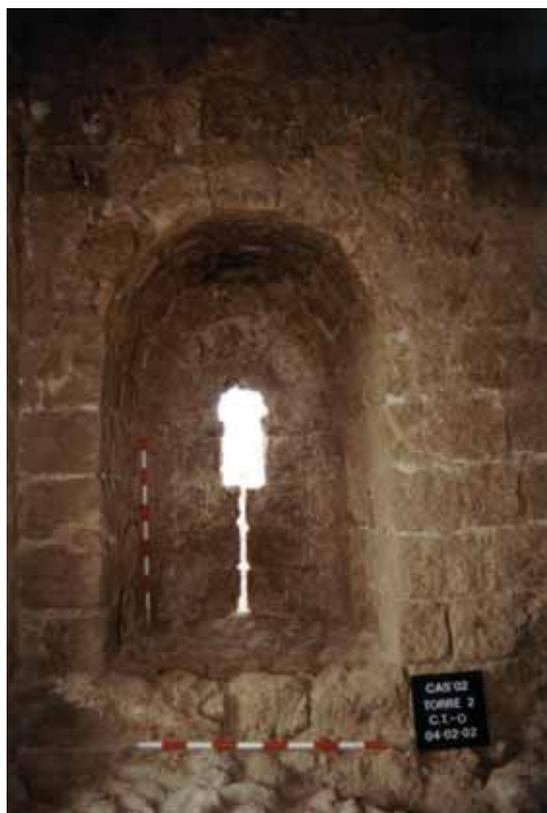
Torre 2. Cámara de tiro una vez eliminado el muro que condenaba su aspillera.

De la misma forma, quitamos la costra de yeso (U.E. 29) que regularizaba el suelo de la cámara de tiro (B) de la aspillera central de la torre, comprobando que ha sido rebajada y, en consecuencia, eliminado cualquier tipo de pavimentación original.

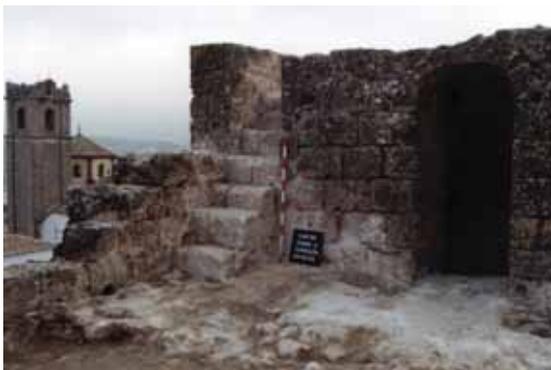
Torre 2. Terraza. Garitón de salida de la escalera de acceso a la terraza, aprovechado como espécula para vigilancia. Durante la intervención se han recuperado las escaleras originales de subida a la espécula.

No sabemos si el acceso a esta estructura que hubo sobre la espécula, aunque es lo más probable, pudo hacerse a través de una escalera de sillarejos de travertino (U.E. 14) unidos con mortero de yeso que estaban colocados sobre un relleno de escombros (U.E. 15) compuesto de fragmentos de mortero de yeso, de teja, y de mampostería de travertino. Esta escalera estaba adosada al paramento de la espécula, desde la puerta de acceso a la terraza al parapeto NE de la torre; desde el pavimento de mortero original (U.E. 28) donde se apoyaba, sólo se conservaban tres escalones, con un alzado total de 72 cm, habiendo desaparecido la parte superior que

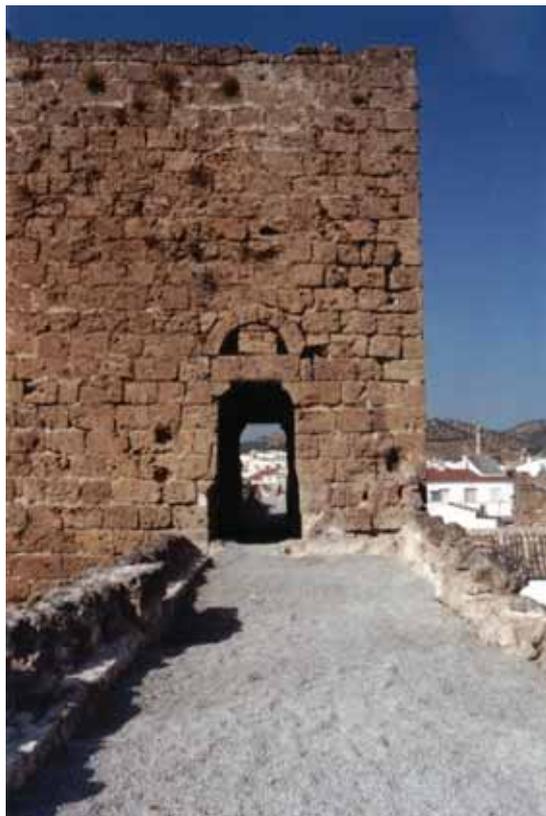
Torre 2. Acceso, desde el Lienzo 2, a su cámara de habitación, durante la finalización de los trabajos.

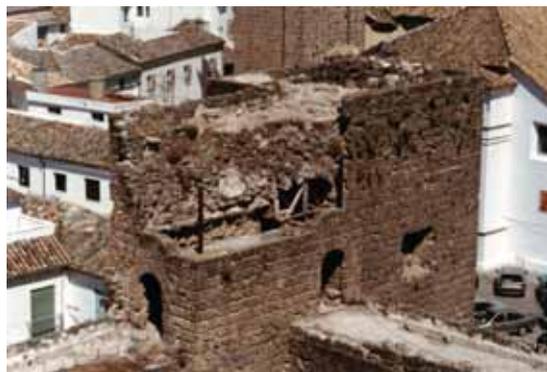
Torre 3 (siglo XV). Vista aérea desde la torre del homenaje. Esta torre se encuentra parcialmente desmantelada, en su adarve cubierto de acceso, desde la década de los setenta del siglo XX.

La intervención en esta torre, obra bajomedieval (siglos XIV-XV) construida por los Fernández de Córdoba, ha contado con la dificultad añadida de que tanto la terraza como el adarve cubierto, e incluso buena parte de la cámara, estaban ocupados, tal como vimos en el caso de la Torre 2, por un gran número de sillarejos de travertino. Ello es debido a que esta torre fue parcialmente desmontada y reconstruida a finales de los años setenta del siglo pasado, tras una lamentable labor innecesaria de desmantelamiento. Salvo los sillarejos que se encontraban, más o menos ordenados,

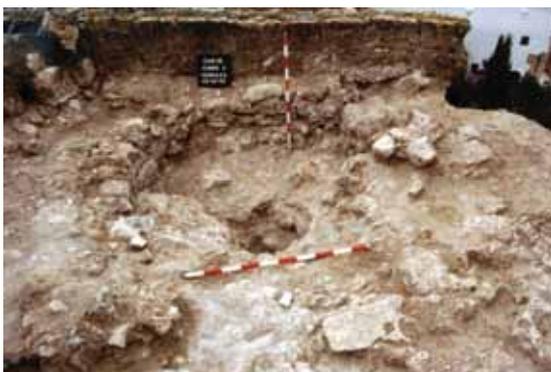
Torre 3. Terraza. Fosa circular para defensas de la Guerra Civil (1936-1939).

lugar durante los trabajos "de restauración" citados; pudimos observar cómo cubrían una estructura circular (U.E. 30) que describiremos más adelante. La existencia de varias filas de sillarejos de travertino, almacenados en paralelo al parapeto de la fachada, nos impidió excavar este sector. En el resto de la planta, la secuencia estratigráfica es similar a la que presentan otras torres y adarves, en las que bajo las habituales capas de tierra vegetal (UU.EE. 1 y 2) se documentan las superficies de arrasamiento de las estructuras.

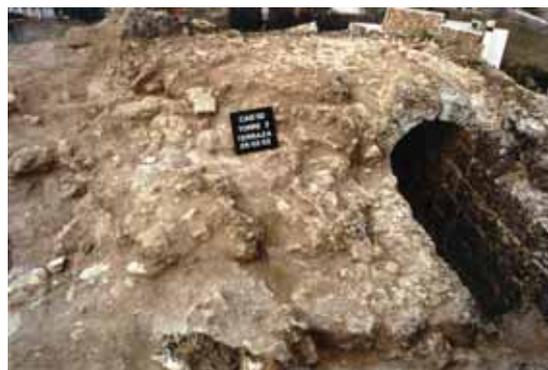
Torre 3. Terraza. Detalle de la salida de la escalera de acceso, parcialmente derruida, con el migajón de la torre al descubierto. No se conserva el nivel de pavimento original.

Como ya hemos indicado anteriormente, el primer peldaño original de escalera de acceso a la terraza ha desaparecido casi totalmente, y se encuentra muy erosionado. Este primer escalón está formado por dos piezas de travertino, embutidas en los paramentos de los laterales, lo que indica contemporaneidad, y unidas con un mortero de cal; la tabica mide 30 cm y su huella 27 cm. Sobre el segundo escalón original, con unas dimensiones similares, aparece otro que pertenece a la fase de remodelación que antes describimos, y que además de estar unido con mortero de yeso, no está embutido en el paramento; posiblemente aún haya otro escalón superior perteneciente a esta remodelación de la escalera.

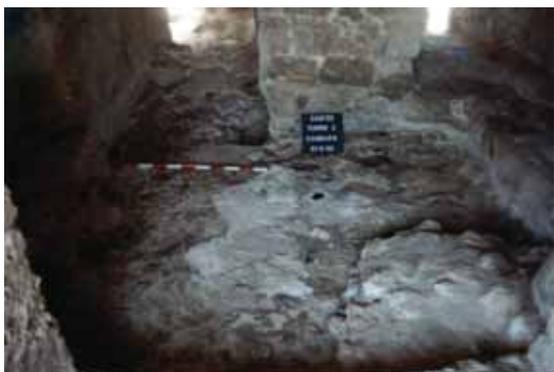
Torre 3. Cámara de habitación. Detalle del nivel de suelo, una vez finalizados los trabajos, con afloramiento del migajón y escasos restos de la pavimentación original (mortero de cal) conservados en zonas perimetrales.

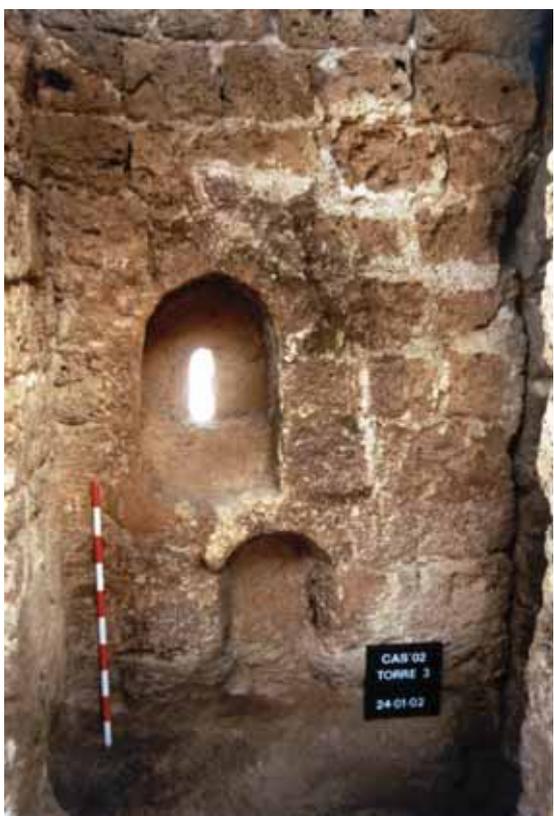
Torre 3. Adarve cubierto. Ventana y aspillera medievales (siglo XV) condenadas por obra postmedieval.

nal, en concreto el muro de cerramiento de la aspillera norte (A) y el recrecimiento de mortero de yeso que presentaban los dos arcos de acceso a la cámara, tapando la luz del arco y engrosando las jambas. Todos estos añadidos se habían realizado en época contemporánea, para facilitar el cerramiento de la cámara de habitación.

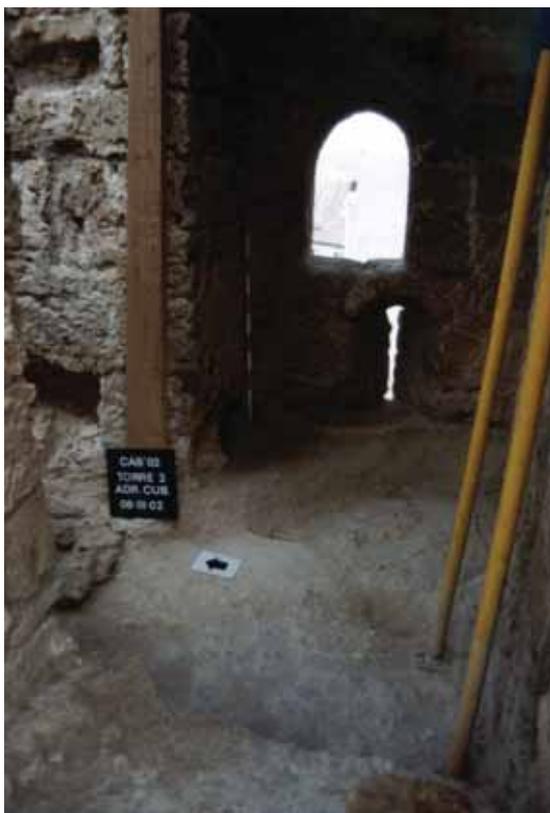
Torre 3. Adarve cubierto. Detalle. La ventana y la aspillera se han liberado de la obra que cegaba los vanos.

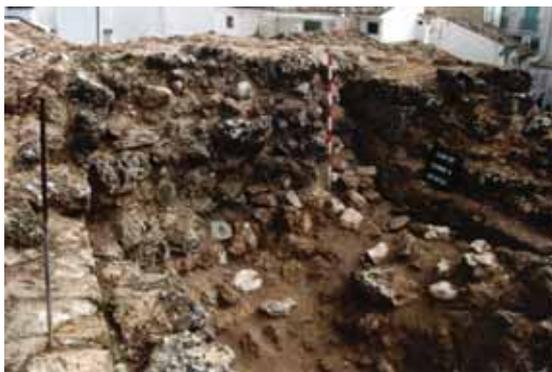
Torre 4 (siglos XIII al XV). Detalle del relleno de colmatación medieval (siglo XV) de su cámara de habitación (finales siglo XIV), una vez retirada la cubierta vegetal.

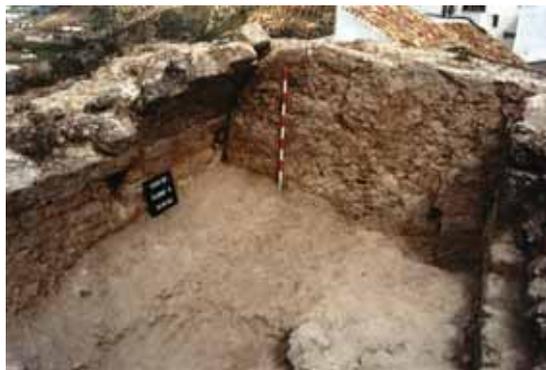
Torre 4. La cámara de habitación durante los trabajos de retirada de los rellenos de colmatación.

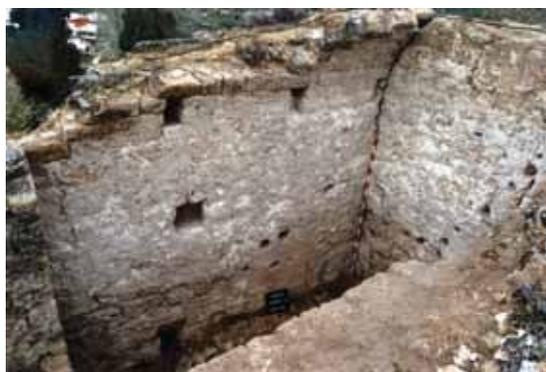
Torre 4. La cámara de habitación una vez finalizados los trabajos de evacuación de los rellenos de colmatación que la inutilizaban. Las paredes aparecen cubiertas con un enjalbiego blanco de cal, medieval.

La planta rectangular es levemente asimétrica, midiendo sus lados mayores 3,90 m y 3,83 m, mientras que en sus lados menores la diferencia es mayor, ya que el lado de la puerta tiene una anchura de 2,81 m y el lado opuesto es de 2,36 m. Los paramentos interiores han conservado un enjalbiego realizado con una gruesa capa de cal (U.E. 18) de entre 2 y 3 mm, que también cubriría la

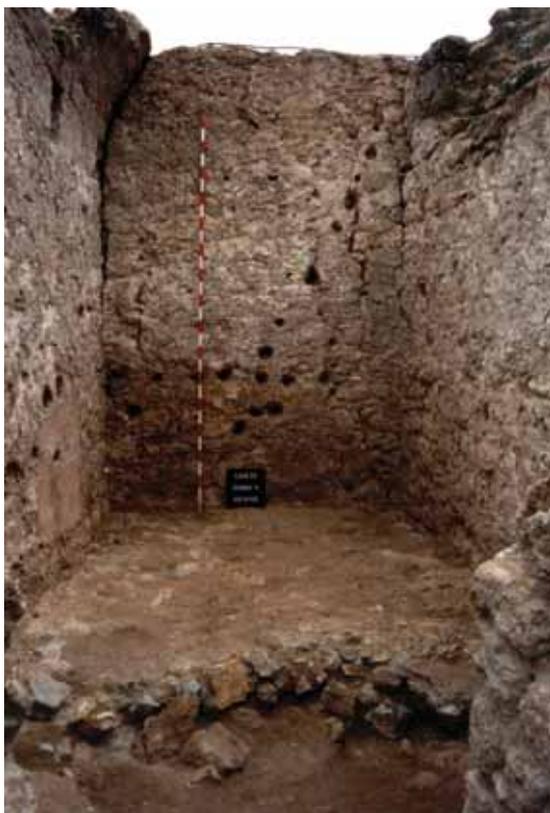
Torre 4. La cámara de habitación una vez finalizados los trabajos de evacuación de los rellenos de colmatación que la inutilizaban, vista desde la zona de la entrada (Lienzo 10). Los mechinales corresponden al sistema de subida a la terraza, con estructura de madera.

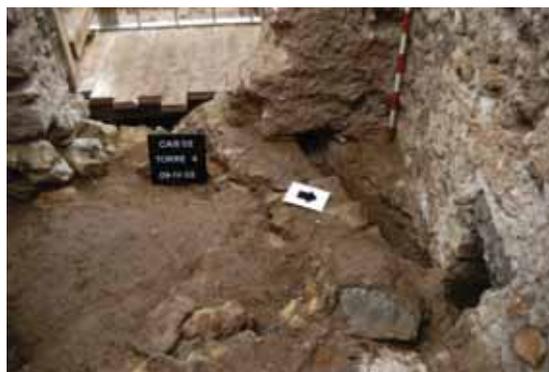
Torre 4. Cámara de habitación. Detalle de la esquina del lado de la puerta de acceso, donde se conserva el canalillo de evacuación de aguas pluviales procedentes del Lienzo 10, a través de la salida correspondiente conservada en la torre.

otros lienzos del recinto calatravo, y la presencia del pavimento (U.E. 20) que interpretamos como de la terraza de la torre calatrava por dos motivos. En primer lugar, porque el paramento interno de la siguiente remodelación, que incorpora una cámara de planta interior rectangular, se apoya en éste (U.E. 20); y además, por la existencia de un canalillo de desagüe cortado en el anterior pavimento, que desde el adarve del Lienzo 10 por el que accedía a la terraza, conduciría las aguas de lluvia al exterior del recinto a través de la

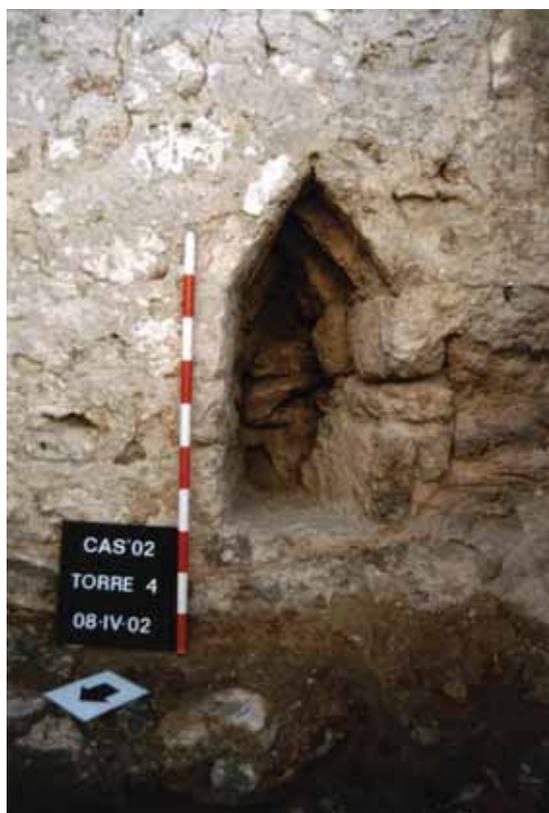
Torre 4. Cámara de habitación. Aspillera.

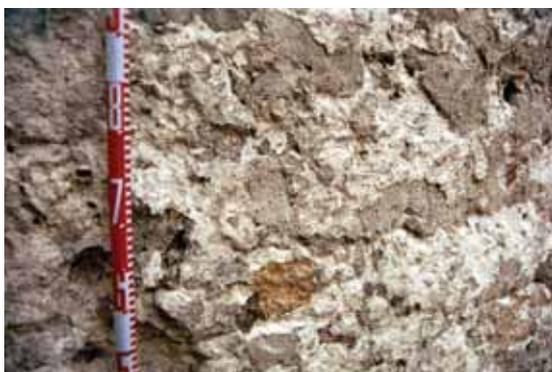
Torre 4. Cámara de habitación. Detalle del enjalbiego medieval de las paredes, con lechada de cal aplicada con brocha.

bóveda; debajo aparece un enlucido de mortero de cal con arena volcánica, que sólo aparece en los paramentos, pero no en la bóveda. También hemos podido observar, tal como ocurre en otras torres del castillo, cómo la parte inferior de los paramentos está ahumada debajo del citado enjalbiego.

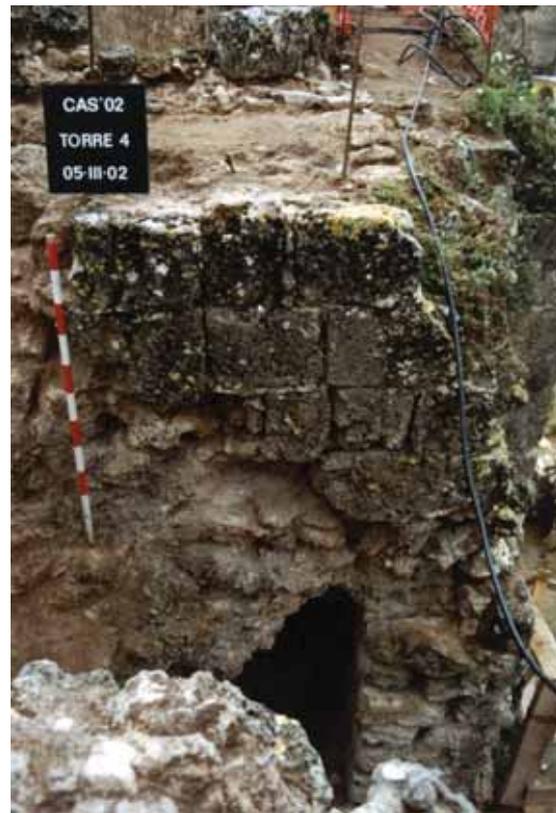
Torre 4. Detalle del lateral derecho de la caja de escalera que permitía el enlace entre el Lienzo 10 y el Lienzo 3, después de la colmatación medieval del interior de la cámara de habitación de la torre, inutilizándola.

el causante de la desaparición de los peldaños de esta escalera, habiéndose conservado solamente el paramento derecho (U.E. 11), con fábrica de sillería, donde son claramente visibles las huellas de tres peldaños. La continuidad de esta escalera es totalmente desconocida, por su parte inferior, que conectaría con el adarve del Lienzo 4 o del Lienzo 10; la interfases del pozo (U.E. 6) y las de los lienzos citados, nos impiden conocer su conexión con los mismos. Y por su parte superior, el arrasamiento existente a la cota del pavimento de piedras (U.E. 12) que conecta con el Lienzo 3, producto del importante derrumbamiento que ya comentamos, hizo desaparecer cualquier evidencia del sistema de acceso desde esta torre con el adarve superior del Lienzo 3, actualmente con un desnivel cercano a los 4,50 m.

10. Interfases / Superficie de arrasamiento de la amortización de la cámara de la torre (U.E. 4).
11. Estructura / 658,54 msnm / Alzado: 1,14 m / Paramento de sillares de travertino, unidos con mortero de cal, que constituye el lado derecho, en el sentido del ascenso, de la caja de una escalera, medieval, encajada en la amortización de la cámara (U.E. 4); se observan las huellas de tres peldaños que habrían desaparecido. Es el único testimonio que nos ha quedado sobre la configuración del acceso al adarve del Lienzo 3 desde el interior del castillo en la última fase medieval de la Torre 4.

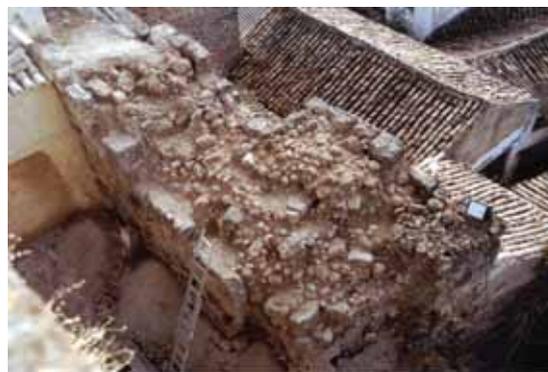
Torre 5. Estado al término de los trabajos de limpieza y desescombros.

En cuanto al trabajo realizado, la intervención en esta torre fue bastante elemental, ya que solamente consistió en quitar la vegetación que cubría su superficie de arrasamiento superior, y dejar el migajón lo más limpio posible para facilitar una futura consolidación. No fue necesario individualizar ninguna U.E., ni se recuperó ningún tipo de material arqueológico. El migajón descubierto fue protegido con mortero.

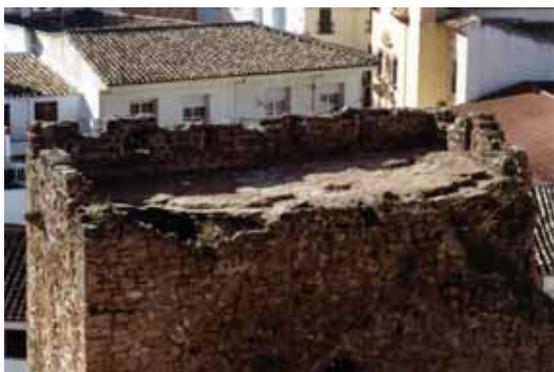
Torre 6 (finales siglo XIV). Panorámica general de la terraza, en proceso de finalización de los trabajos. Conserva buena parte del parapeto original, así como el arranque de la merlatura.

Tras la limpieza del parapeto se pudo observar la presencia de cuatro aspilleras en el lado SO -exterior largo de la torre-, y el arranque de tres merlones, de los seis con los que contaría esta cara. En cada uno de los lados cortos se pudieron documentar una aspilleras y el espacio para tres merlones, dos en las esquinas y uno sobre la aspilleras. La cara NE que da al interior del castillo y al adarve de este frente, presenta el parapeto arrasado hasta el nivel de pavimento de la terraza. Las escaleras de acceso a esta terraza se encuentran también bastante dañadas, casi desaparecidas, afectando la destrucción incluso a parte de la bóveda. Las dimensiones de los vanos y los merlones del almenaje son irregulares. Allí donde se han podido medir, dado el estado de conservación, tenemos 40/46 cm de vano y 97 cm (quizás algo más) de merlón. El ancho del parapeto es de 42,5/43 cm y su altura ronda los 105 cm. El merlón mejor conservado presenta una altura máxima conservada de 27

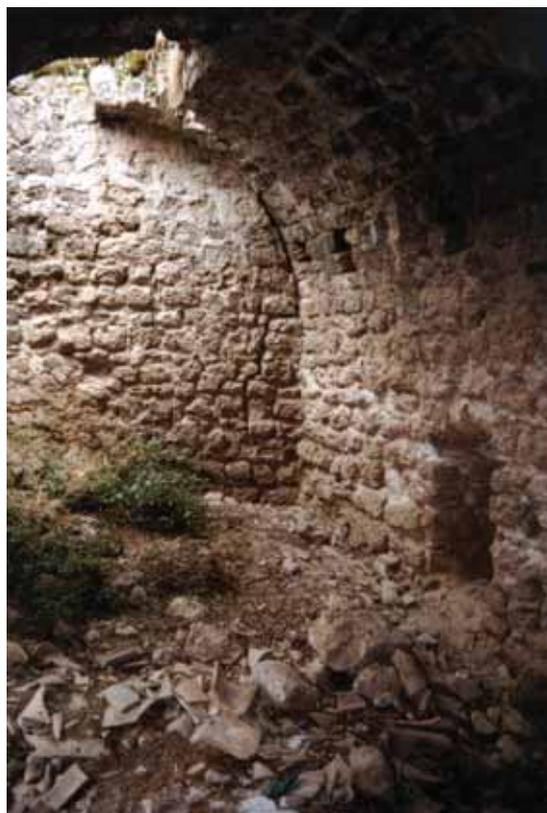
Torre 6. Cámara de habitación. Detalle antes de comenzar la intervención, con abundante escombros y desechos en su interior.

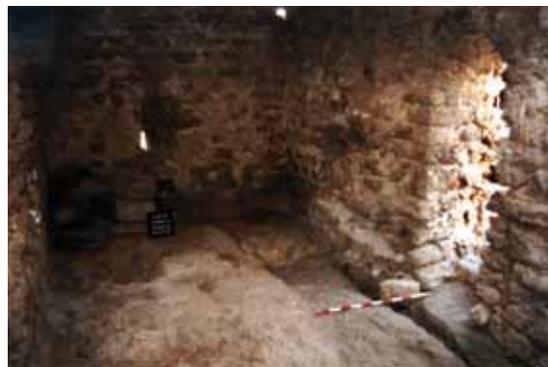
Torre 6. Cámara de habitación. Vista del interior, finalizados los trabajos, con la puerta de acceso.

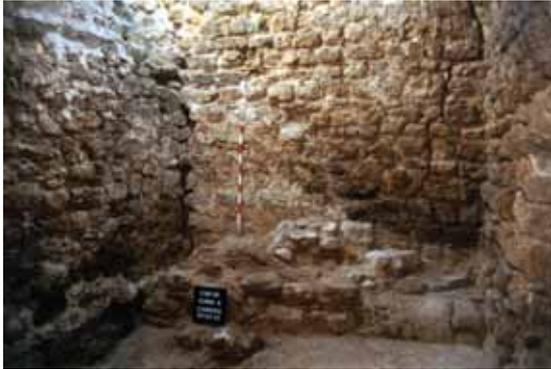
Torre 6. Cámara de habitación. Localización, tras la intervención, de las escaleras de acceso a la terraza.

Debajo de esas UU.EE. el registro arqueológico pertenece ya a diversas estructuras correspondientes a la construcción medieval, concretamente a la base de la escalera de acceso a la terraza, que ha conservado algunos peldaños, y a una serie de pavimentos.

Habiendo retirado esta plataforma (U.E. 5), encontramos un peldaño inferior realizado con varias piezas de travertino con las juntas de mortero de yeso, y parcialmente cubierto por un mortero de cal y arena; su tabica es de 14 cm y su huella de 33 cm. Este peldaño parece que se apoya en la rampa de tierra prensada que antes aludimos.

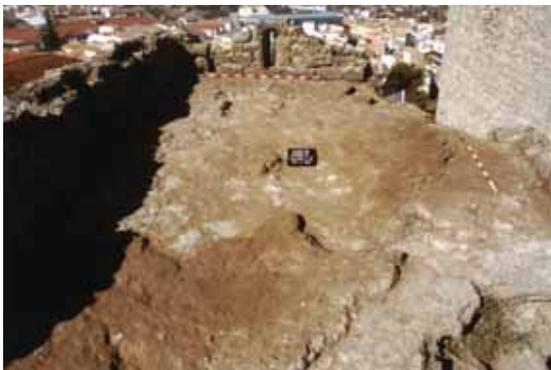
Torre 6. Terraza. Visual al NW. Documentación de los pavimentos asociados. El original, de mortero de cal.

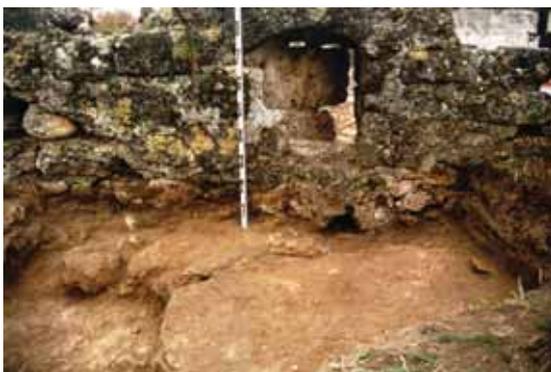
Torre 6. Terraza. Documentación de pavimento y sistema de evacuación de aguas pluviales, coincidiendo con la ubicación de una aspillera.

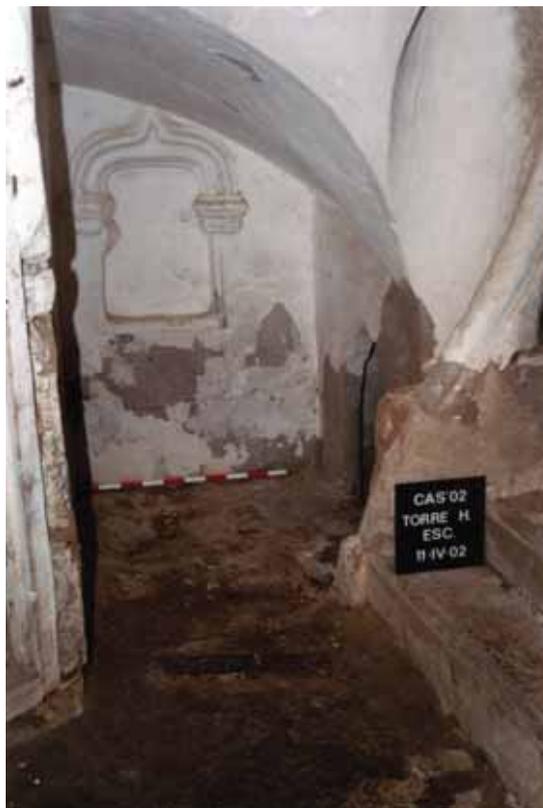
Torre del homenaje (1246-1327). Planta Primera. Sector postmedieval intervenido que une las dos plantas en las que se encuentra subdividida la planta Primera de la torre. Antes de la intervención.

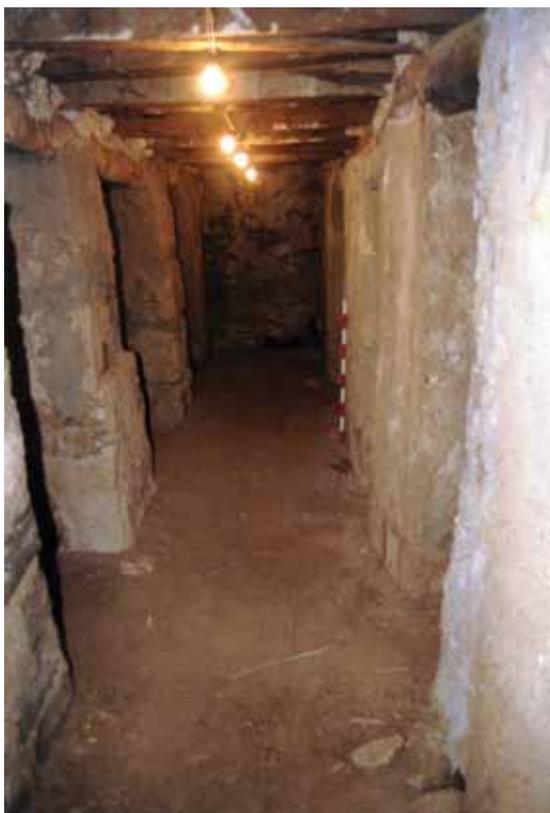
Torre del homenaje. Planta Primera Inferior. Sótano o bodega postmedieval, tras la limpieza realizada.
