Excavaciones arqueológicas en el castillo de Priego (Córdoba): informe de la Intervención Arqueológica Puntual de 2002-2003

RAFAEL CARMONA ÁVILA, DOLORES LUNA OSUNA Y ANTONIO MORENO ROSA
Museo Histórico Municipal de Priego de Córdoba

El presente artículo coincide con el informe de las actuaciones de carácter arqueológico realizadas en el castillo de Priego de Córdoba durante la bianualidad 2002 / 2003, de manera discontinua. Las intervenciones, enmarcadas dentro de una Intervención Arqueológica Puntual, se han dividido en dos sectores perfectamente diferenciados, según se hayan realizado en el interior del castillo o en el exterior:

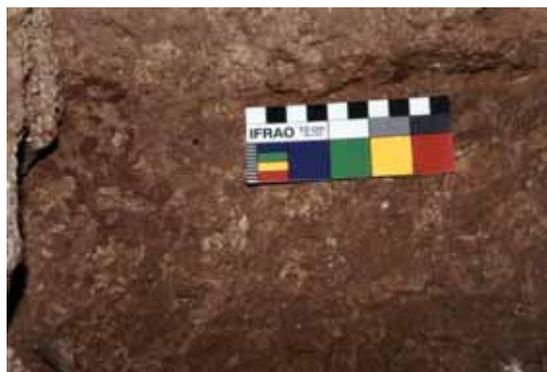
Torre del homenaje. Planta Primera Inferior. Detalle del mortero hidráulico de cal, repasado a la almagra, que confirma el uso original de la planta Primera de esta torre como aljibe.

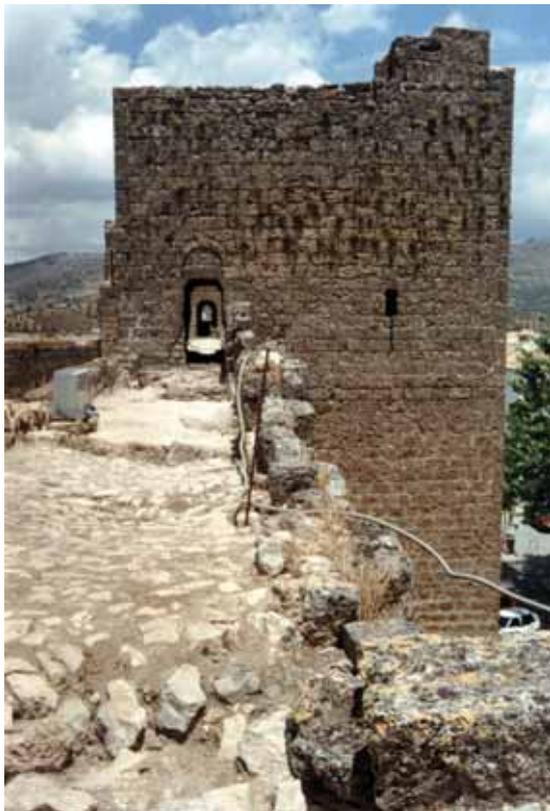
Lienzo 1 (siglo XV). Panorámica general, tras la intervención. Al fondo, entrada a la Torre 2. En primer término, pavimento empedrado.

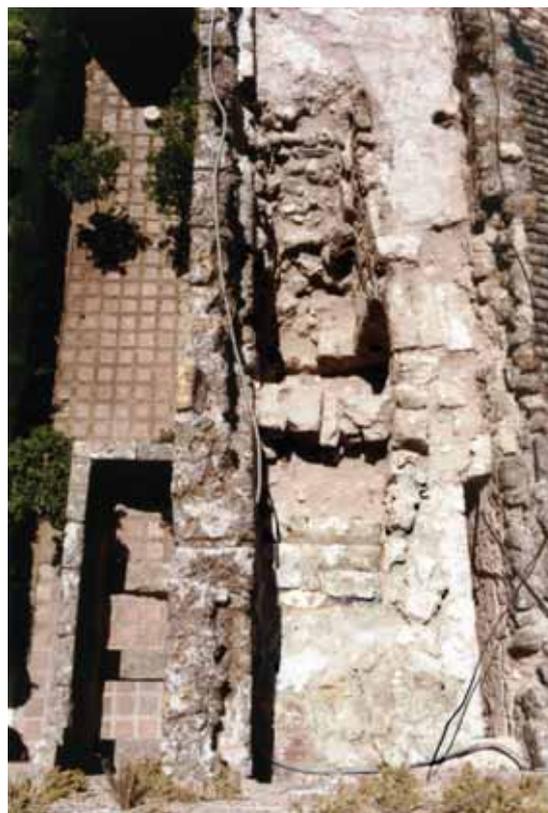
Lienzo 1. Sector del acceso escalonado directo (siglo XV, finales) al adarve de este lienzo desde el interior del castillo, visto desde la terraza de la Torre 2. Abajo, a la izquierda, la ladronera; y a la derecha, la mortaja del rastrillo.

La mortaja del rastrillo, que se dispone verticalmente en el interior del lienzo, es, a diferencia de lo apuntado en el caso del paradós, simultánea a la obra original. Se ubica, como es lógico, donde la puerta, por lo tanto inmediata a la entrada a la Torre 2 desde el Lienzo 1, junto a la cara interna de la muralla. La estructura para el rastrillo (U.E. 49) está realizada con la misma sillería empleada en las caras del lienzo y presenta un hueco de 235 cm de longitud por 16,5 o 17 cm de anchura, cuyo lado corto más próximo a la Torre 2 queda a 23 cm de la misma. Permanece bastante colmatado de tierra y la estructura en sí apareció cubierta por U.E. 7, restos de una regularización con piedras de mediano tamaño, bien de tosco o caliza gris, que cubrían también el espacio de delante de la puerta de acceso a T2. No se han documentado otros indicios, en la propia obra, del mecanismo que permitiría la elevación del rastrillo, aunque la ausencia de una cámara específica para ello nos indica que este trabajo se debió realizar desde el adarve.

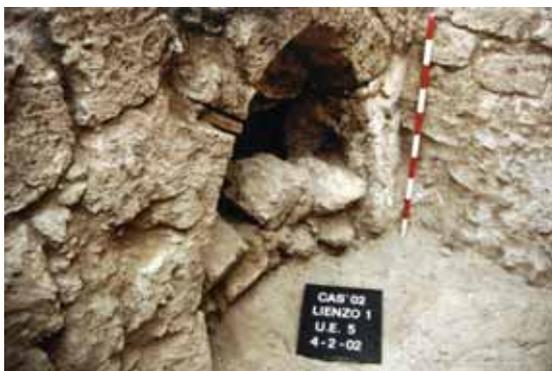
Lienzo 1. Detalle, en proceso de excavación, del paso abovedado de acceso directo al adarve del lienzo, desde el interior de la fortificación.

A todas luces, la construcción de este acceso supuso una reforma importante una vez construido el lienzo de muralla, ya que hubo de excavar (U.E. 40) en el migajón de la obra, por debajo del nivel de pavimento del adarve, para posteriormente realizar las estructuras (muros, puerta, suelo, escaleras) que conformarían el acceso propiamente dicho. Los materiales empleados en esta obra difieren de los de la fase constructiva anterior, se trata de sillarejos de travertino reutilizados en su mayoría, no muy bien escuadrados y mortero de cal con arena más oscura. El vano de acceso es una falsa bóveda en el grosor del muro que está formada por sillares adintelados en los que se ha trabajado en cantería una bóveda rebajada, en lugar de un despiece dovelado.

39. Estructura / 664,53 msnm / 2 m de altura máxima / Muro realizado en el interior del migajón del adarve, con sillarejos y mortero de cal, con puerta abovedada hacia el interior del castillo y tres peldaños que, junto con las estructuras UU.EE. 30, 36 y 37, constituirían un acceso escalonado semisubterráneo y protegido de las visuales exteriores en el sector de la puerta del castillo orientada a la villa. Las construcciones actuales adosadas por el interior, han provocado que no quede constancia del desarrollo de este acceso por la cara interna del lienzo, si es que la solución empleada hubiera dejado registro arqueológico. Con materiales reutilizados, se conserva hasta una quicalera.

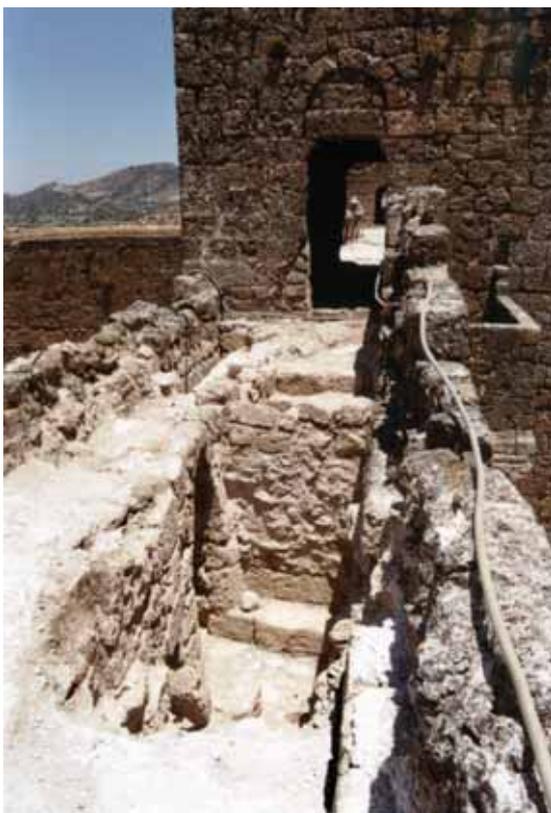
Lienzo 1. Panorámica del paso escalonado directo al adarve del lienzo, desde el interior del castillo. Al fondo, la entrada a la Torre 2. El tramo de escalera mejor conservado se encuentra condenado por un muro de mampostería no retirado durante la intervención.

26. Estructura / 664,41 msnm / 2 m de altura / Pequeño muro de unos 25 cm de grosor construido para condenar uno de los tramos de las escaleras del acceso escalonado al adarve de L1 -el tramo más oriental-. Está realizado con materiales reaprovechados, sillarejos sobre todo, y mortero de yeso, sobre el primer escalón, o peldaño inferior de la escalera. Se construye este muro, con cara hacia el SO y se va rellenando el espacio trasdosado (U.E. 8) has-

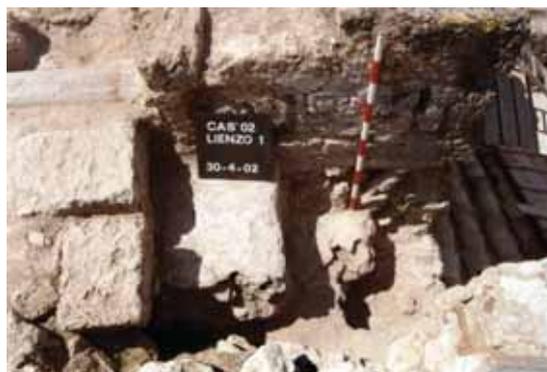
Lienzo 1. Escaleras que comunicaban los adarves de los lienzos L1 y L8, salvando el desnivel -casi cuatro metros- existente entre ambos.

entrada a esta torre, se documenta un acceso escalonado (U.E. 23) con cuatro peldaños rebajados en el propio muro, que comunicaría este frente con el SO, mediante un paso volado, quizás en madera, no conservado. El ancho de la caja es de 75/80 cm, mientras que las huellas y tabicas de los escalones presentan medidas irregulares. En el lado del Lienzo 1 recayente al Lienzo 8 quedan algunas huellas en el muro, a modo de adarajas, que pueden señalar el punto donde se ubicaría un pequeño estribo en obra que facilitara la conexión.

23. Estructura / 664,71 msnm / Escalera de cuatro peldaños que comunicaría los adarves de los lienzos L8, en el lado SO y L1, en el lado SE. Esta escalera se amortizó cuando se construye el almacén adosado al Lienzo 8 (Zona 3), apareciendo cortada cuando se edifica el tejado. Está realizada con sillarejos de travertino, mortero de yeso y algún fragmento de teja, lo que nos hace pensar que podría tratarse de una reparación de la escalera original. Cubierta por U.E. 20, cortada por U.E. 21.

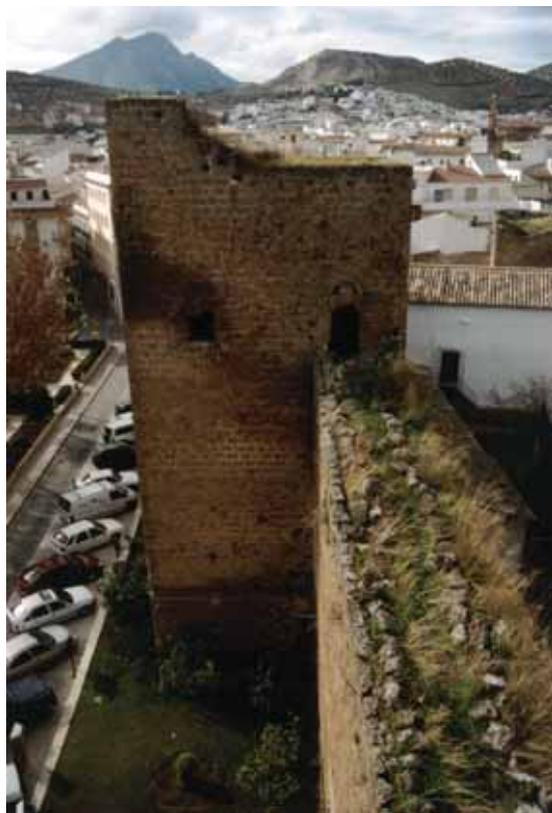
Lienzo 2 (siglo XV). Estado antes de la intervención. Al fondo, entrada a la Torre 2.

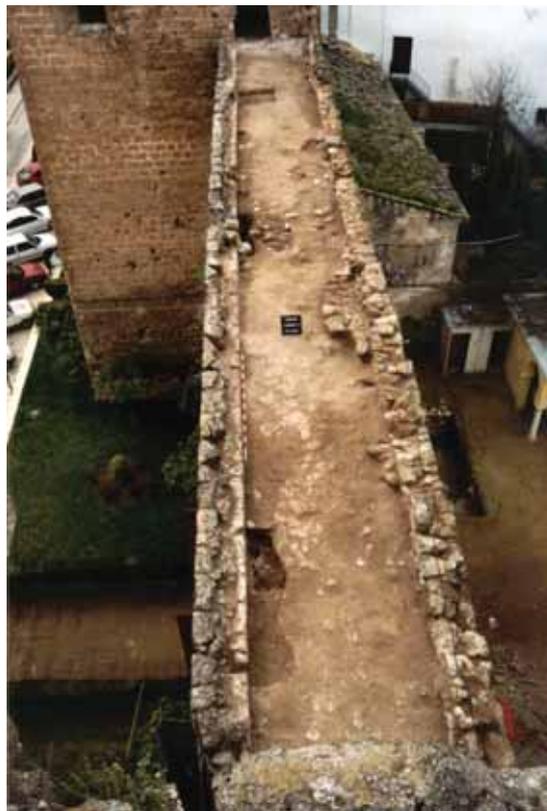
Lienzo 2. Panorámica general durante la finalización de los trabajos, con los diversos pavimentos documentados, parapeto, aspilleras y paradós.

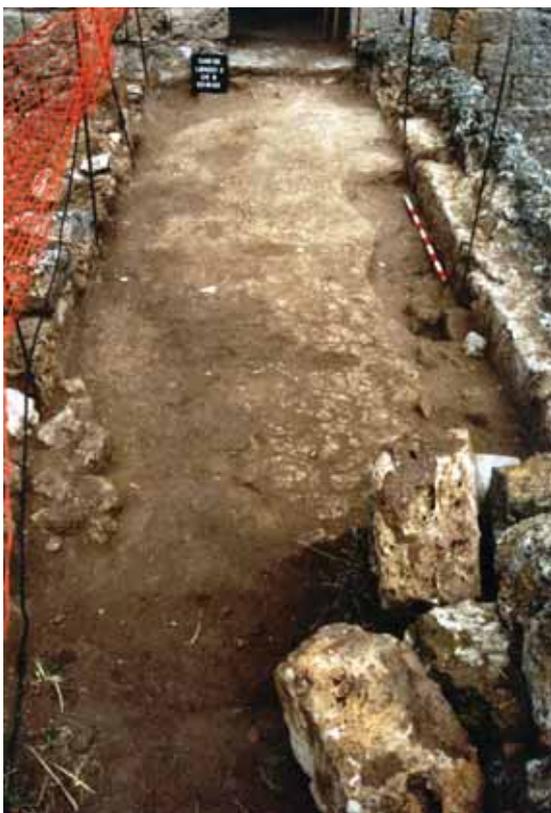
Lienzo 2. Detalle de pavimento de mortero de cal (U.E. 8), postmedieval, pero similar a los medievales, dispuestos a una cota inferior.

El primer suelo, en sentido descendente, que pudimos documentar es un pavimento de mortero de cal que debió extenderse por toda la superficie del adarve de este lienzo, entregándose al parapeto original y que aparece cortado por diversas fosas, en particular por U.E. 7 que lo separa del paradós. Este pavimento presenta una superficie muy bien alisada (U.E. 8) formada por una delgada capa de mortero de cal, que se dispone sobre una base de mortero de arena y cal (U.E. 9). En esta preparación (U.E. 9) tuvimos la suerte de encontrar un reacuñado del siglo XVII, que nos sirve para acotar la cronología de este pavimento.

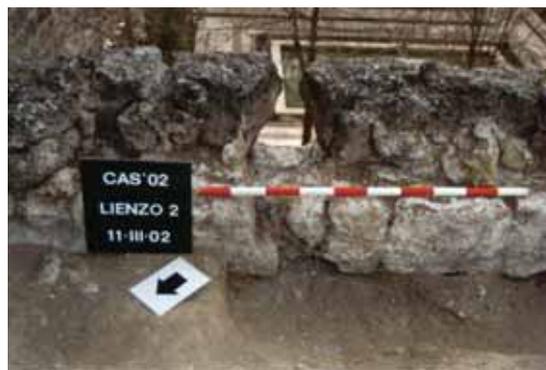
Lienzo 2. Localización de aspillera en el parapeto, casi totalmente dismantelado.

La secuencia original que podemos reconstruir es la siguiente: el parapeto cuenta con ocho aspilleras distribuidas de manera más o menos equidistante entre 2 y 2,5 m. La orientación - es decir, el derrame- es frontal en los extremos del lienzo (dos en cada lado), mientras que las cuatro centrales presentan derrames a la izquierda o a la derecha (uno de ellas no se ha conservado). En conclusión, si comenzamos a seguir el lienzo desde la Torre 3 nos encontramos la siguiente disposición de aspilleras, en función de la orientación del tiro: centro, derecha, derecha, izquierda (no conservada), izquierda, centro, centro. Con esta disposición, en la que existe una ordenación simétrica en la situación de las aspilleras y en las direcciones de sus derrames, los aproches quedan perfectamente hostigados desde el lienzo (L2) y las dos torres que lo delimitan (T2 y T3), con visuales defensivas que se entrecruzan hasta cubrir todo el espacio.

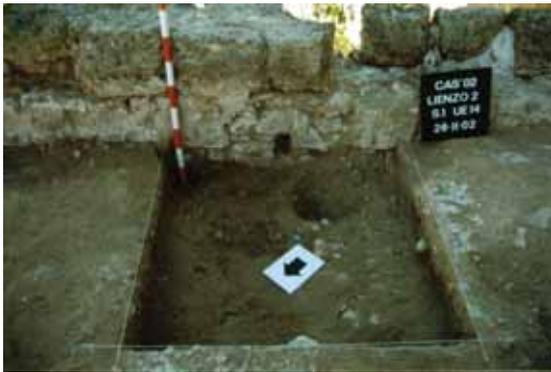
Lienzo 2. Sondeo realizado para la localización del pavimento original del adarve (U.E. 14, con mortero de cal) y sistema de evacuación de aguas pluviales.

Con el objeto de conocer las cotas y características del pavimento original de este adarve, además de los lugares por donde estarían los desagües correspondientes a los canes actualmente desaparecidos, planteamos la realización de tres pequeños sondeos de 1 x 1 m en el pavimento de cal (U.E. 8). La situación de los mismos fue elegida atendiendo a la existencia de evidencias de salida de agua por el paramento exterior de este lienzo, concretamente donde

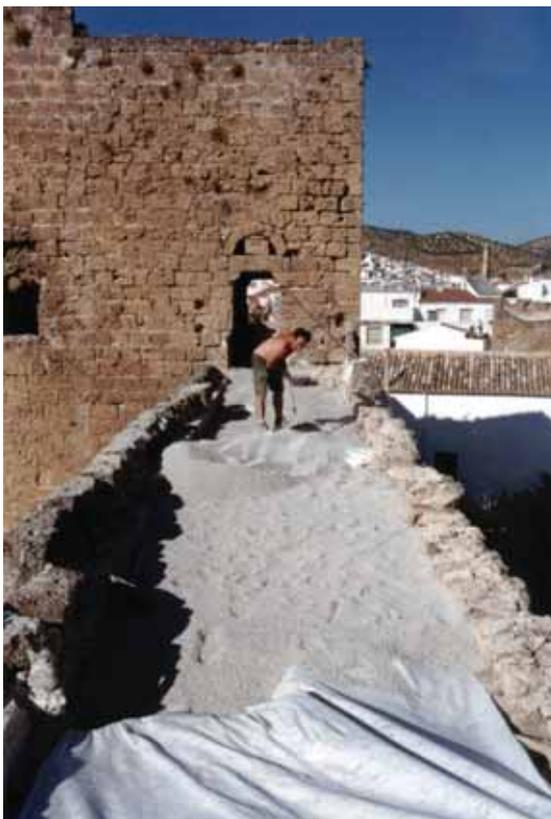
Lienzo 2. Una vez terminada la intervención, los adarves, terrazas de torres y demás estructuras frágiles de la fortificación fueron cubiertos con geotextil y gravilla, sobre los cuales se habilitaría el sistema de pasarelas para la visita provisional al público.

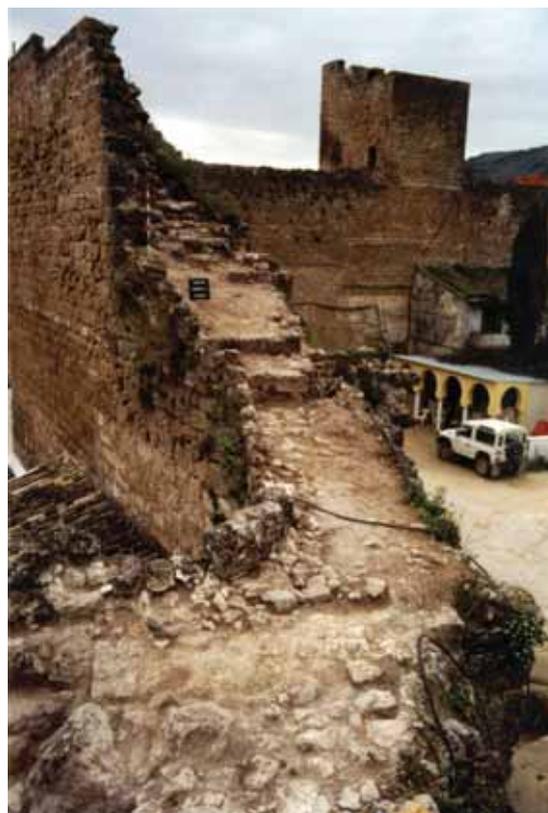
Lienzo 3 (siglo XV). Enlace entre la Torre 4 y el Lienzo 3, en proceso de documentación.

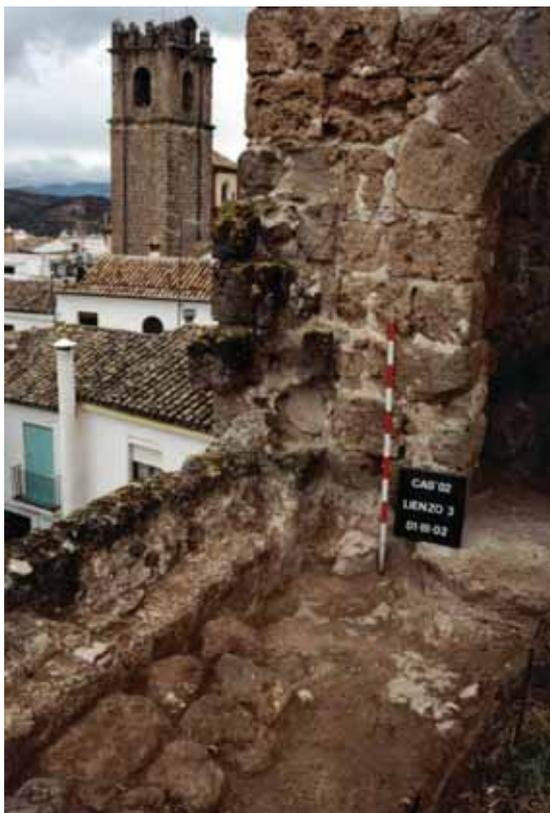
Lienzo 3. Detalle de la unión entre el lienzo y la Torre 3 al término de la intervención, que aporta datos de enorme interés, al ser el único testimonio arquitectónico (para el siglo XV) que pone en relación el pavimento original del adarve (mortero de cal), el parapeto aspillero hasta su cota máxima, también original, y la altura total de la merlatura.

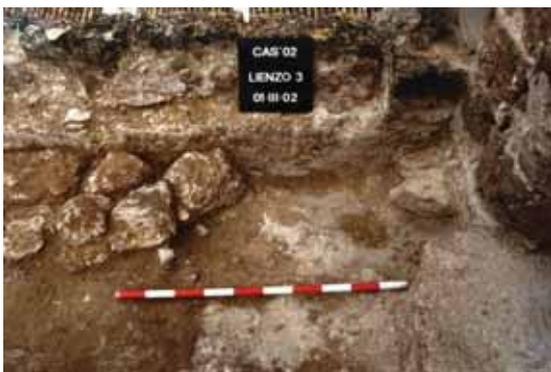
Lienzo 3. Pavimento original del adarve (siglo XV), de mortero de cal.

La realización de un pequeño sondeo en el lado interno del adarve, en las inmediaciones de la Torre 3, nos ha permitido comprobar la inexistencia de cualquier tipo de paradós en el lado interno. Sólo pudimos observar la prolongación del pavimento de mortero (U.E. 13), y otro pavimento inferior (U.E. 17) con las mismas características, que aparece cortado por una interfaz (U.E. 10), que también corta el paramento interior del adarve, por lo que no se pudo establecer la conexión entre ambos elementos; la cota del pavimento superior es de 664,06 msnm y del inferior de 664,03 msnm, mientras que la cota del último sillarejo del paramento interior es de 664,06 msnm.

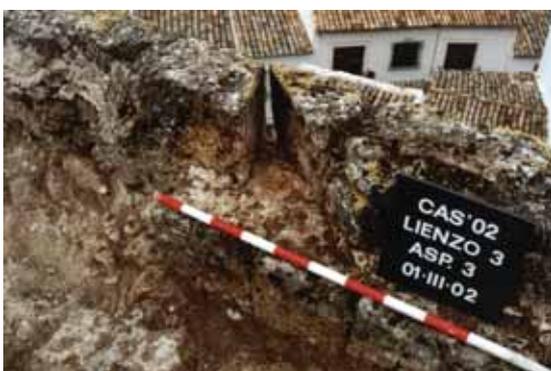
Lienzo 3. Aspillera.

También en este lienzo, las tres aspilleras conservadas habían sido tapadas con pequeños mampuestos y mortero de yeso. La primera aspillera, tomando como punto de origen la Torre 3, está a 3 m del paramento de esta torre, su derrame está centrado en el parapeto; la segunda aspillera, está a 6,10 m de la Torre 3, y su derrame está a la izquierda; por último, la tercera aspillera, también con el derrame a la izquierda, se encuentra a 18,22 m de la citada torre. Esta última aspillera tiene el mortero de su plataforma teñido de color rojo almagra. Parece indudable que en la obra original habría más aspilleras que han desaparecido a consecuencia de la remodelación del parapeto; su falta nos impide conocer la existencia de una distribución ordenada como vimos en el Lienzo 2, tan sólo podemos comprobar cómo la distancia a la Torre 3 es la misma que presenta la última aspillera del citado lienzo.

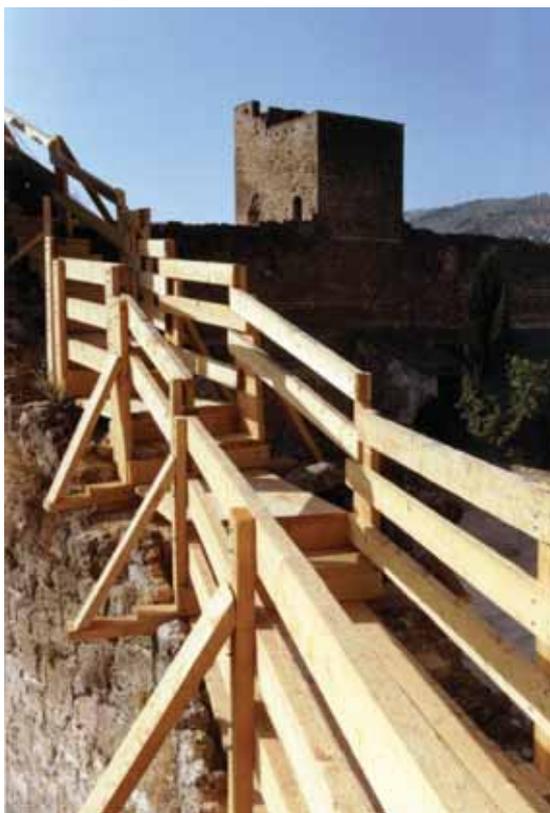
Lienzo 3. Sistema de pasarelas ideado para posibilitar la visita provisional al público. La estructura de madera de superpone a la obra medieval, mediando una protección de geotextil y gravilla, sin anclaje de ningún tipo.

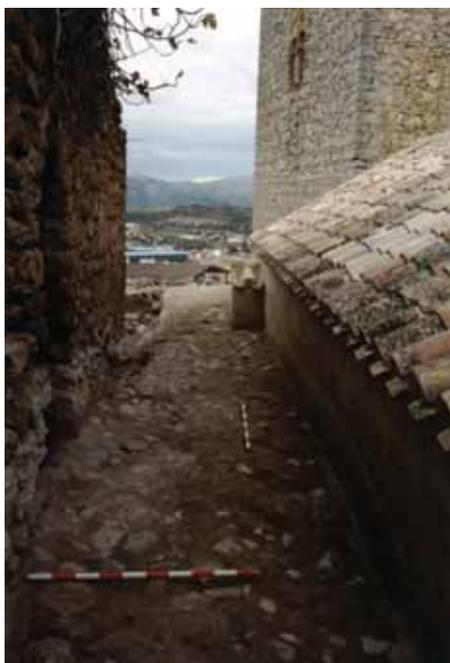
Lienzo 8 y 7. Detalle del empedrado perteneciente a uno de los dos pavimentos documentados en el adarve, justo en el acceso a la Torre 6.

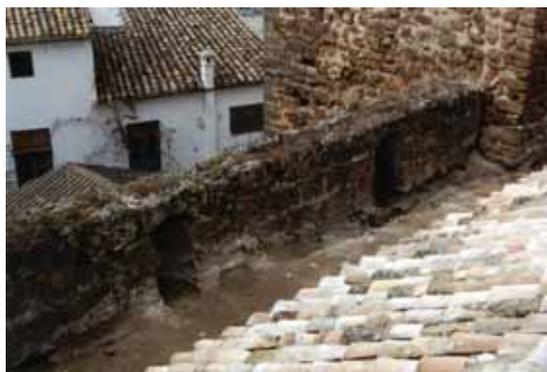
Lienzo 8. Parapeto original (siglo XV) conservado en su práctica totalidad, con troneras habilitadas para la artillería de fuego. Los indicios en estratigrafía muraria apuntan a que no se construyó merlatura alguna sino una albardilla a dos aguas continua.

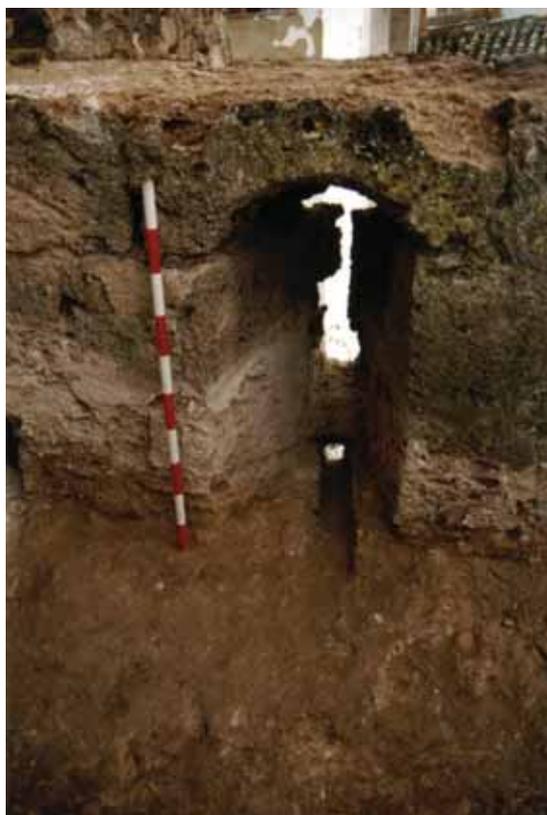
Lienzo 8. Tronera (¿antigua aspillera adaptada?) conservada, una vez desprovista de los añadidos postmedievales que desvirtuaban su apariencia. El pavimento asociado, de mortero de cal, es el original, así como el sistema de evacuación de aguas.

casi completo, con unas troneras condenadas con mampuesto menudo y mortero de yeso.

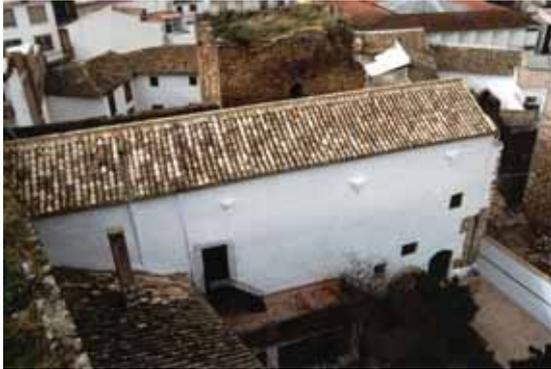
Lienzo 8 y 7. Edificio postmedieval adosado a los lienzos (siglos XVII-XVIII) usado como granero.

Los edificios fueron adquiridos por el Ayuntamiento en el documento de cesión del castillo por la familia Rubio Sánchez, como era la renovación de la cubierta de teja del almacén (Z3) adosado al interior de ambos lienzos, en muy mal estado de conservación. Además, uno de los faldones de la cubierta de este edificio montaba sobre el adarve de la muralla impidiendo totalmente el tránsito por el mismo. Tras la retirada del faldón del tejado y de los aportes de escombros y relleno que condenaban el adarve, pudieron documentarse dos pavimentos, uno de mortero de cal, fechable al igual que el parapeto al que se asocia en el siglo XV; y otro de cantos rodados, piedras irregulares y fragmentos de ladrillo, sin relación estratigráfica conocida con el anterior y sin datación absoluta por el momento, pero que podría ser más antiguo, correspondiente a la fase del siglo XIV.

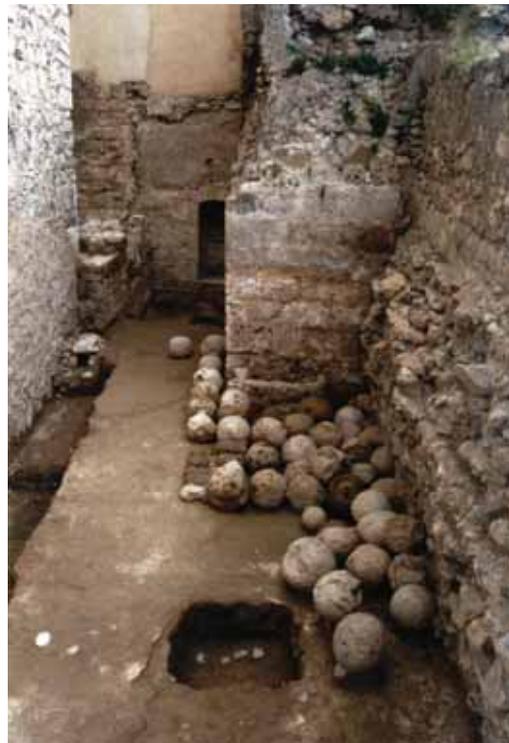
Zona 1. Panorámica general después de la intervención. Puede observarse la gran potencia de los depósitos postmedievales retirados. Los bolaños se encuentran in situ, sobre un pavimento bajomedieval. A la izquierda, la torre del homenaje.

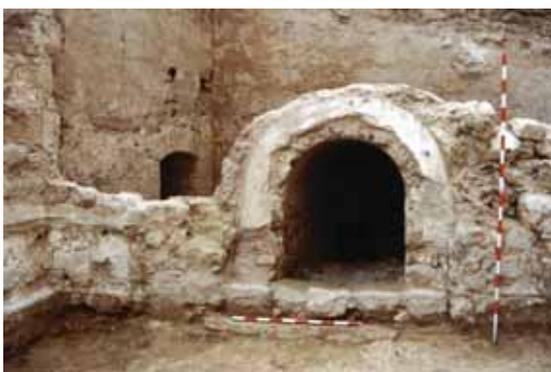
Zona 1. Desmantelamiento progresivo de estructuras postmedievales, edificadas como soporte de la rampa de acceso a la segunda planta del edificio (siglos XVII-XVIII) adosado a los lienzos L7 y L8. Al fondo, a la izquierda, comienza a dejarse al descubierto un acceso original a dicho edificio. En primer término, paso abovedado postmedieval que comunica con la poterna medieval, condenada.

homenaje; forma parte también de este espacio la poterna existente entre el Lienzo 7 y el aljibe (Aljibe 1) contiguo a la torre del homenaje. Esta zona se caracterizó, además de por la presencia de la poterna, por la construcción de una rampa, ya en época moderna, mediante la edificación de estructuras y una serie de sedimentos de relleno, que permitían el acceso de carros, con cereal para su almacenamiento, hasta la segunda planta del edificio construido en el espacio denominado Zona 3, y que corresponde a las edificaciones postmedievales de la fortificación.

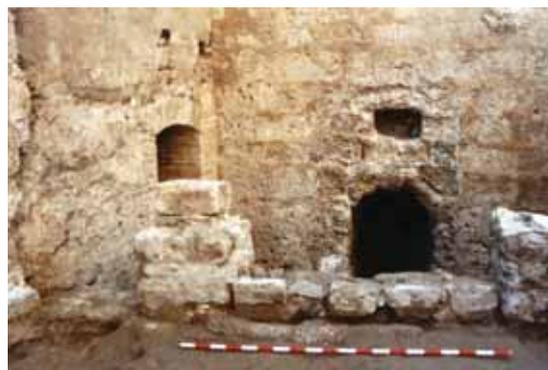
Zona 1. Vista parcial del Lienzo 7, esquina con el edificio adosado a los lienzos L7 y L8, una vez retiradas las estructuras postmedievales parasitarias adosadas. Al frente, poterna medieval.

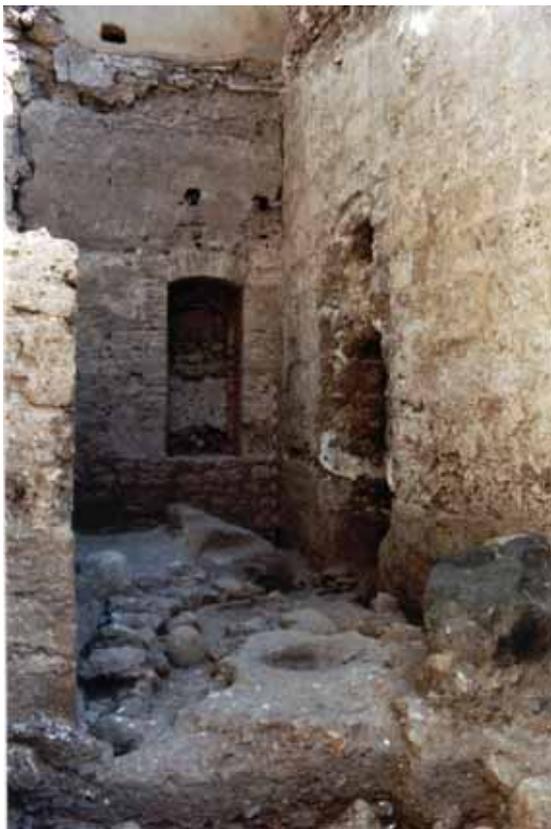
Zona 1. Sector entre la poterna medieval (derecha) y el edificio adosado a los lienzos L7 y L8 (c. siglo XVII), una vez desmanteladas las estructuras postmedievales parasitarias.

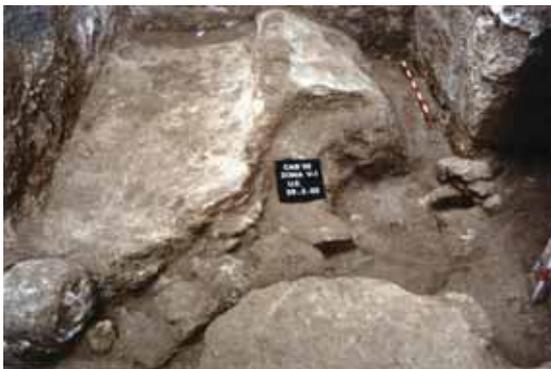
Zona 1. Balsa o artesa medieval para amasar mortero, en su contexto inmediato. A la derecha, poterna.

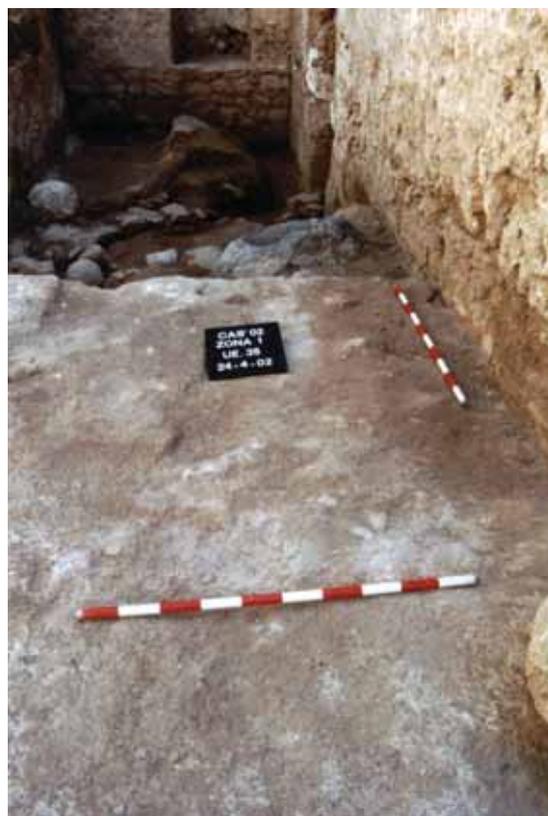
Zona 1. Pavimento bajomedieval de mortero de cal (U.E.35).

35. Estructura / 651,385 msnm / Potencia: hasta 16 cm de máxima documentada / Pavimento de mortero de cal y arena amarillenta, algo deteriorado y cortado por las zanjas UU.EE. 18, 32 y 42. Cubre a UU.EE. 36 y 37.

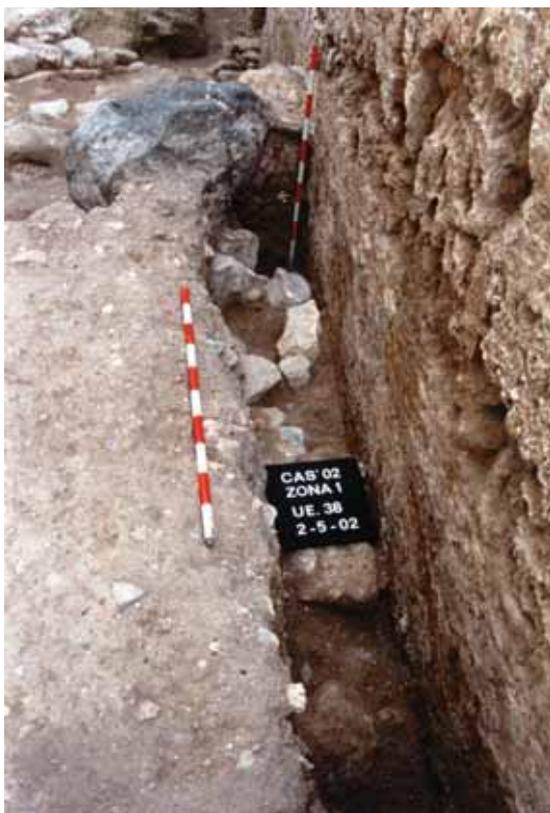
Zona 1. Zanja de cimentación (U.E. 38) relacionada con la reedificación del Lienzo 7. Siglo XV.

- En pleno siglo XV se documenta una *tercera fase*, con la reedificación de la muralla (Lienzo 7 y Torre 5), con un nuevo careado de sillares; se producirá la construcción de una canalización (UU.EE. 29 y 30) y la realización de un nuevo pavimento de mortero de cal, previo rellenado de la zona, lo que elevará la cota de suelo a 651,385 msnm. La poterna se verá bastante colmatada, no obstante la ligera pendiente que existe hacia la parte N. Este pavimento de mortero de

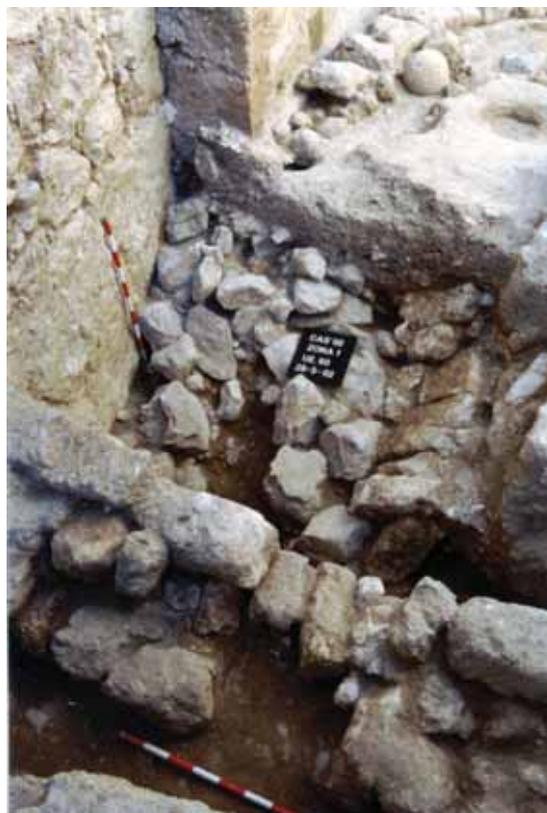
Zona 1. Panorámica general y contexto de la U.E. 60.

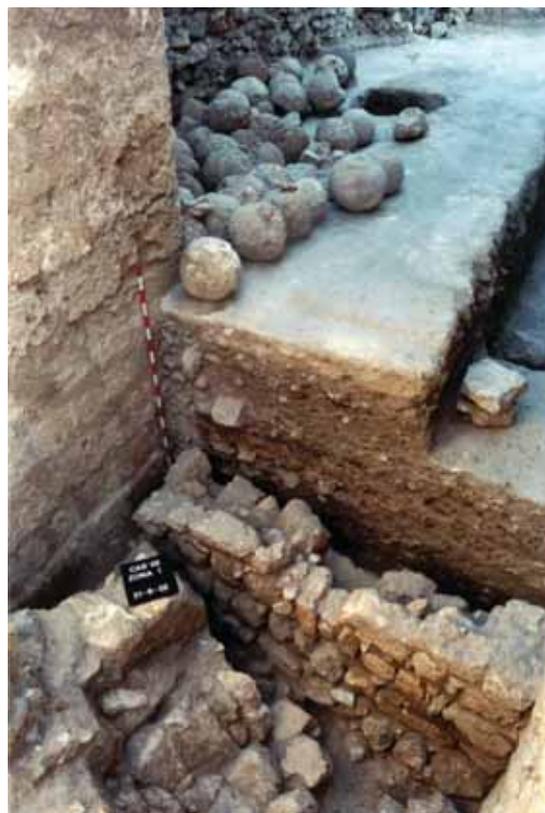
Zona 1. Relación estratigráfica entre pavimento bajomedieval (finales del siglo XV), con bolaños in situ, y estructura muraria perteneciente a la alcazaba andalusí. Junto al jalón se observa cómo la zanja relacionada con la reedificación del Lienzo 7 (en el que se apoya el jalón) corta la estratigrafía infrayacente, para ser, en cambio, amortizada por el pavimento.

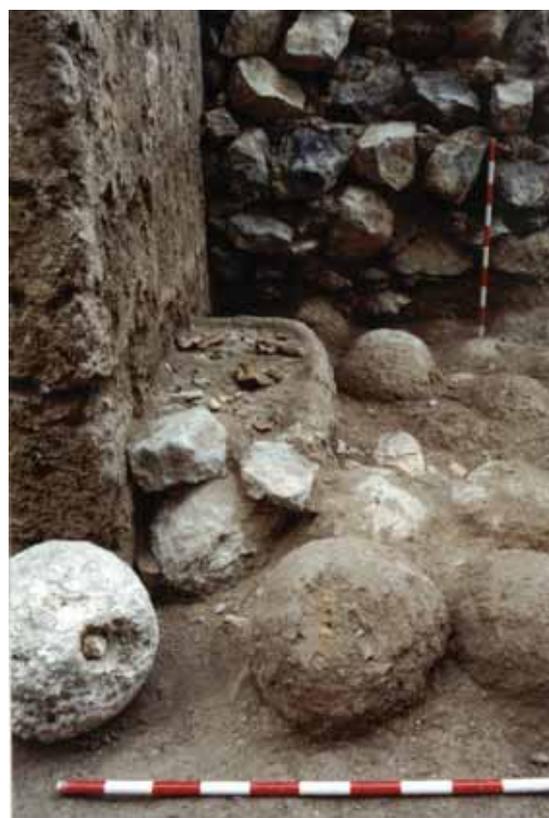
Zona 1. Bolaños in situ en proceso de excavación, dispuestos sobre pavimento bajomedieval de mortero de cal. A la izquierda, apoyado en la muralla, pesebre.

Un pequeño pesebre, adosado a la muralla y realizado con mampuesto menudo y mortero de yeso, se dispone directamente sobre el pavimento, apoyándose en dos bolaños en uno de sus laterales. Con posterioridad, y tal como se puso de manifiesto en la campaña

de 1998 con el Sondeo 6, un número importante de bolaños (unos cuarenta) se colocarán también sobre este pavimento, impidiendo el uso del pesebre, por lo que debemos entender que ya se encontraba, en este momento contemporáneo final, fuera de servicio. Cronológicamente podemos estar ya entrados en el siglo XVI, de modo que la disposición del pavimento, el pesebre y el "almacenamiento" de los bolaños debemos situarlos en el tránsito entre la Edad Media y la Edad Moderna.

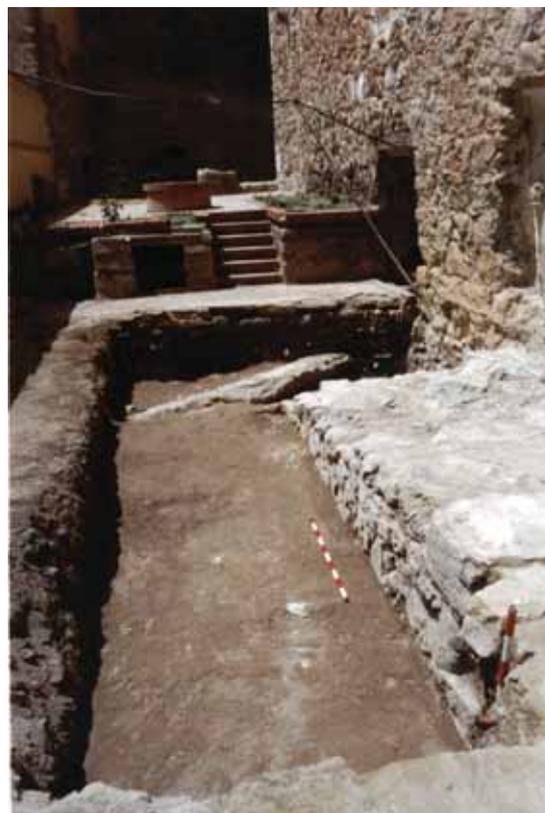
Zona 2. Panorámica general. A la derecha, la torre del homenaje (1246-1327).

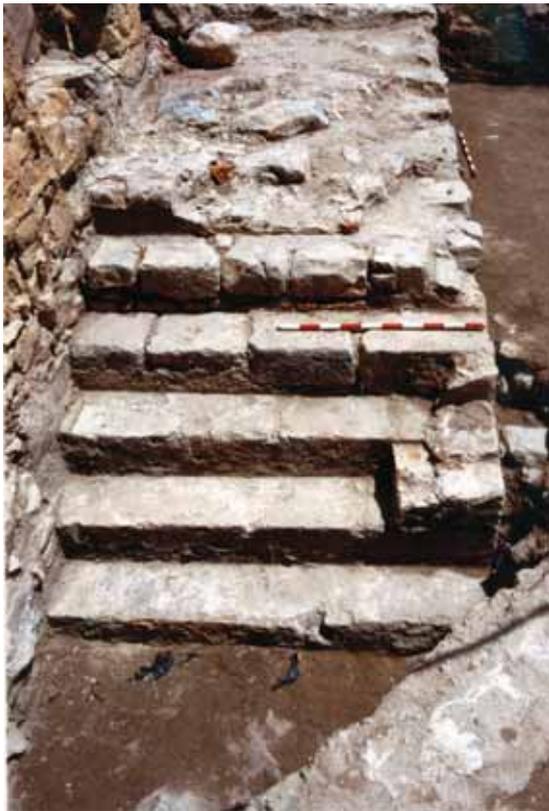
Zona 2. Patín de acceso a la entrada original de la torre del homenaje.

El patín constituye una obra contemporánea a la torre del homenaje, presentando la misma edificación, es decir, mampostería de piedra caliza de considerable tamaño y mortero de cal, con esquinas reforzadas con sillares o bloques calizos de tendencia rectangular y mayor envergadura. Adosado a la torre, presenta forma de "L" y el arranque de las escaleras en esta Zona 2, con 5 peldaños bien conservados. En la actualidad se encuentra arrasado, colmatado también, como consecuencia de las construcciones posteriores, adosadas a la torre, que aprovechaban esta estructura como cimentación.

Los dos lados principales del patín miden 10,50 m y 5,72 m, con una anchura variable, según los lados, de 2,60 m y 2,06 m. Los escalones, de 2,06 m de ancho, presentan una huella en torno a 0,33 m y una tabica de unos 0,29 m.

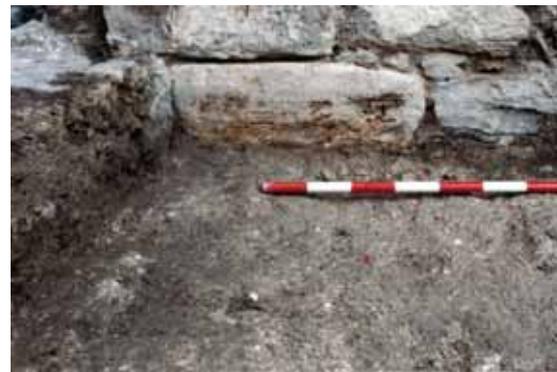
Zona 2. Epígrafe latino reutilizado como sillar en la fábrica de la torre del homenaje. Se corresponde con CIL II²/5, 260. Próximo a ella se encuentra, también, CIL II²/5, 253.

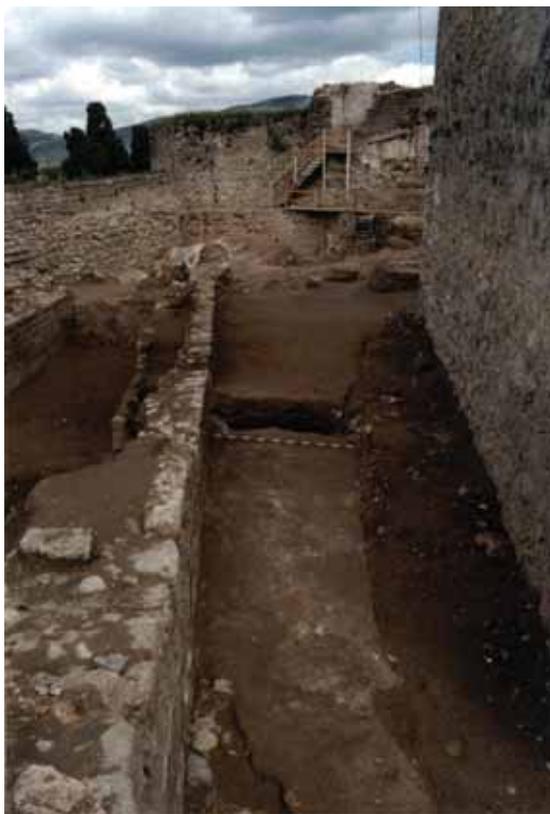
Zona 4. Panorámica general, al término de los trabajos, con el Lienzo 11 (bajomedieval cristiano sobre obra andalusí) a la izquierda, el pavimento bajomedieval de mortero de cal, y las zanjas de drenaje relacionadas con el uso postmedieval de la torre del homenaje como granero.

Tomando como referencia la actuación en la Zona 1 y el nivel de suelo correspondiente a los siglos XV y XVI, se pudieron retirar todos los rellenos de escombros y otros vertidos en esta zona (en torno a 2,5 m de potencia máxima), con bastante facilidad. El pavimento de mortero de cal localizado en todo el espacio contiguo (Z1) se extendía también por aquí, no apareciendo otras construcciones que no fueran la muralla (Lienzo 11), y la zanja lateral a la torre del homenaje, con muro y canalización, estructuras realizadas para aliviar de humedades este torre durante su uso como granero, en un momento postmedieval.

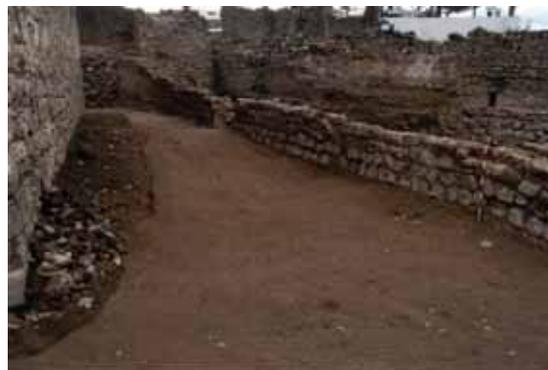
Zona 4. Panorámica general, después de la intervención. A la izquierda, el homenaje. A la derecha, el Lienzo 11.

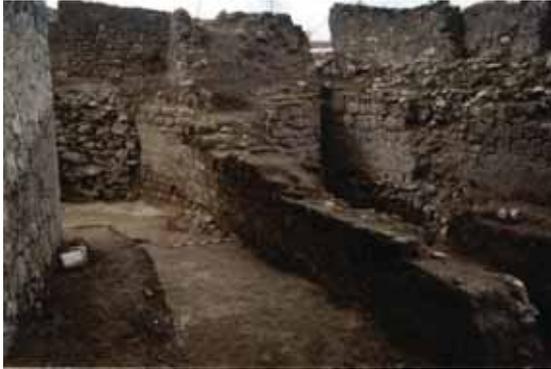
Zona 4. Detalle de la Torre 8 y el Lienzo 11.

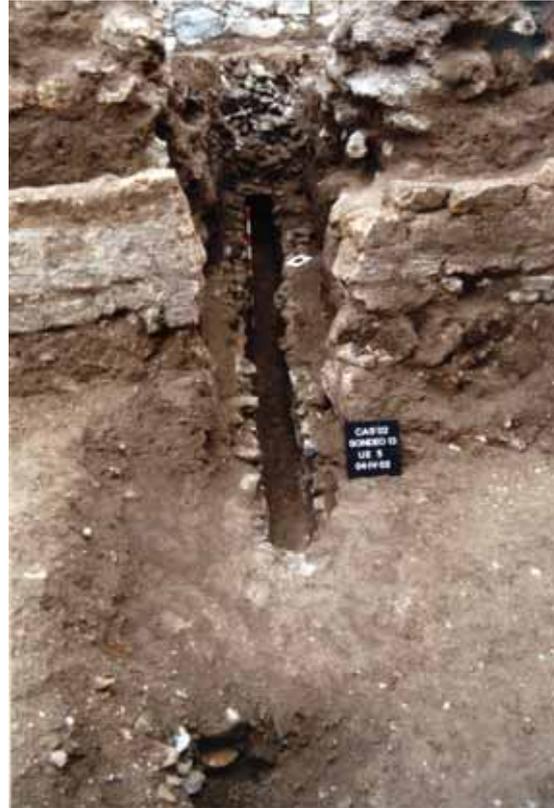
Ubicación del Sondeo 13, visto desde la Zona 5, aprovechando una rotura del Lienzo 11 para la instalación de un sistema de drenaje postmedieval periférico a la torre del homenaje.

cando la zanja que sirve de desagüe a la amplia fosa que bordea esta torre por sus lados norte y oeste; entre los paramentos citados se delimitó un sondeo de 2,50 m de anchura. Fundamentalmente, nuestro objetivo era documentar el paramento interno de este Lienzo 11, así como los diferentes niveles de ocupación de esta zona.

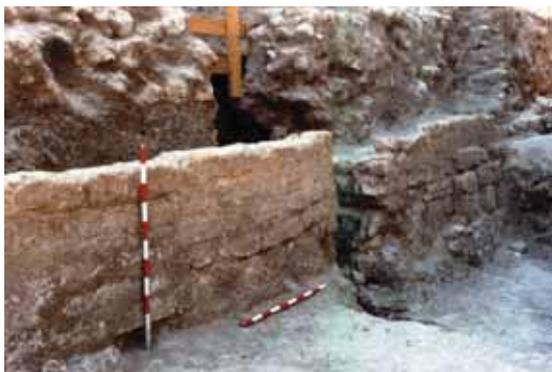
Zona 5. Lienzo 11, sensiblemente descostrado, dejando al descubierto su migajón, con fase bajomedieval cristiana superpuesta a la andalusí de época omeya.

máquina, hasta su encuentro con Lienzo 9, apareciendo bastante alterado por varias de las *interfaz* que se documentaron. En primer lugar, este lienzo se arrasó y se colmató con rellenos a partir del siglo XVII; con anterioridad y por el lado NO se produjo el descostrado, en su mayor parte, de los sillarejos que conformaban el careado exterior (hecho documentado previamente con el Sondeo 11). La zanja para la canalización del entorno de la torre del homenaje cortó esta estructura casi por la mitad de su recorrido y, finalmente, una zanja realizada en época reciente, en 1991, afectó al migajón del lienzo, socavando el interior de forma longitudinal.

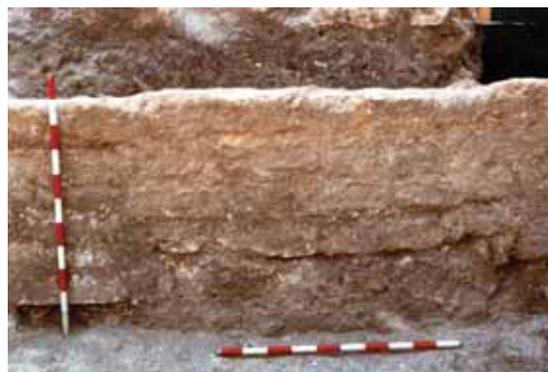
Zona 5. Lienzo 11. Detalle de la fase bajomedieval cristiana, con sillaretes con juntas de mortero repasadas con líneas incisas.

El Lienzo 11 presenta varias fases constructivas, con diferentes edificaciones, donde pueden apreciarse: a) sillarejos de travertino con juntas de mortero remarcadas con una línea incisiva; b) mampostería de piedras calizas, con mortero de cal también; c) mampostería de piedras calizas con mortero de yeso; y d) sillarejos de travertino con mortero de yeso. Las fábricas a) y b) corresponden a los siglos XIV-XV, y es posible que pertenezcan a la misma fase, con variación en la materia prima utilizada, mientras que las c) y d) se adscriben al periodo andalusí omeya (s. IX-X d.C.). Con el sondeo manual que se realizó en esta zona (S15) se pudieron obtener más datos sobre la evolución este espacio y de la interpretación de las diferentes fases constructivas.

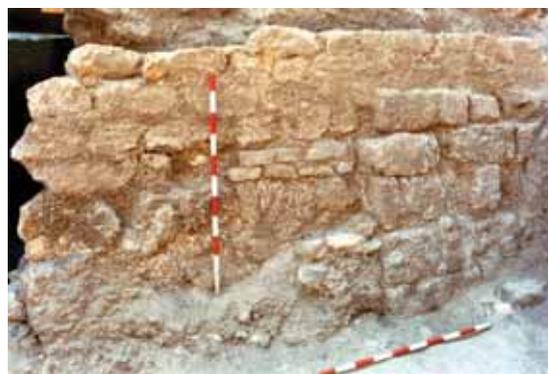
Zona 5. Lienzo 11. Superposición de la fase bajomedieval cristiana (sillaretes con mortero de cal) sobre la andalusí de época omeya (sillería a sog y tizon y mortero de yeso).

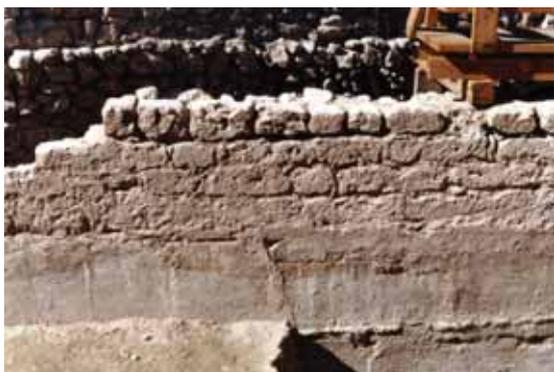
Zona 5. Lienzo 12. Fases bajomedievales cristianas: sillaretes de travertino sobre tapial.

El Lienzo 12, segunda línea amurallada del castillo en este lado, presenta edificación algo diferente al lienzo anterior, documentándose una primera fase del muro realizada en tapial, para continuar con una segunda fase construida encima con careado de sillarejos de travertino y un relleno interno (migajón) a partir de piedras y mortero. También se presentaba bastante arrasado, especialmente en su tramo más occidental, coincidiendo con su encuentro con el muro L5, que cierra el castillo por ese lado NO. De la misma manera, con el sondeo realizado (S15), como comprobamos en la parte correspondiente, se pudo recuperar más información de la evolución de esta estructura.

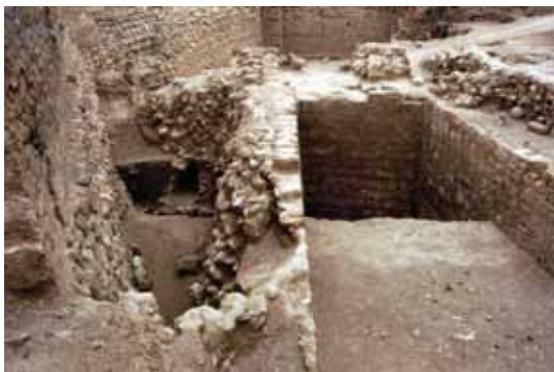
Sondeo 15 (Z5). Localización del sondeo, ya realizado, entre los Lenzos 11, 9 y 12. A la izquierda, la Zona 6, con la salida de la cañonera del Lienzo 9 (siglo XV) y el descoste generalizado, en el lado exterior, del Lienzo 12.

dicularmente por el NE el espacio delimitado por los otros dos lienzos. En definitiva, la Zona 5 tiene una planta trapezoidal, siendo uno de sus lados cortos el Lienzo 9, del que parten, cada vez más divergentes, el Lienzo 11 y el Lienzo 12.

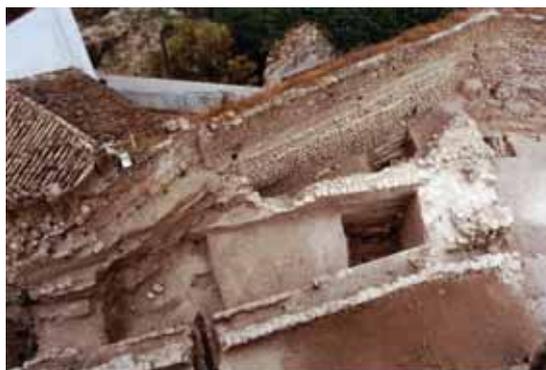
Sondeo 15 (Z5). Localización del sondeo, una vez finalizado.

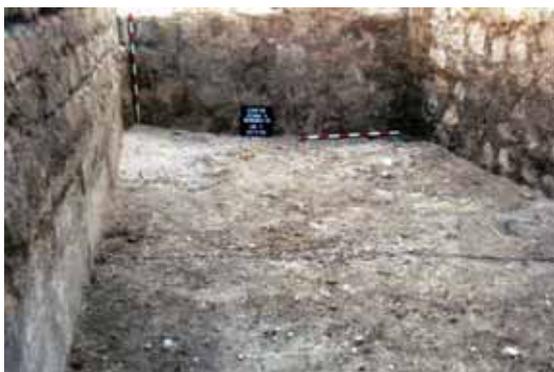
Sondeo 15 (Z5). Ubicación del sondeo, antes de su trazado.

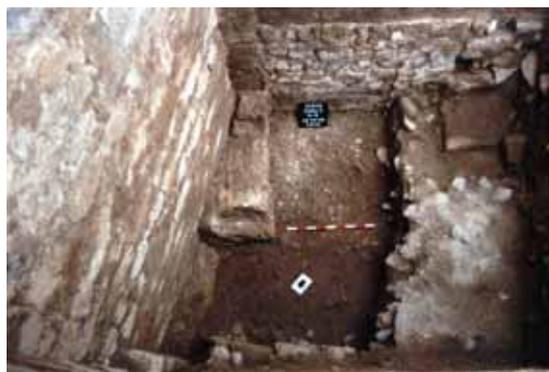
Sondeo 15 (Z5). Panorámica del sondeo en fase de excavación. A la izquierda, el Lienzo 9 y, al frente, el Lienzo 11.

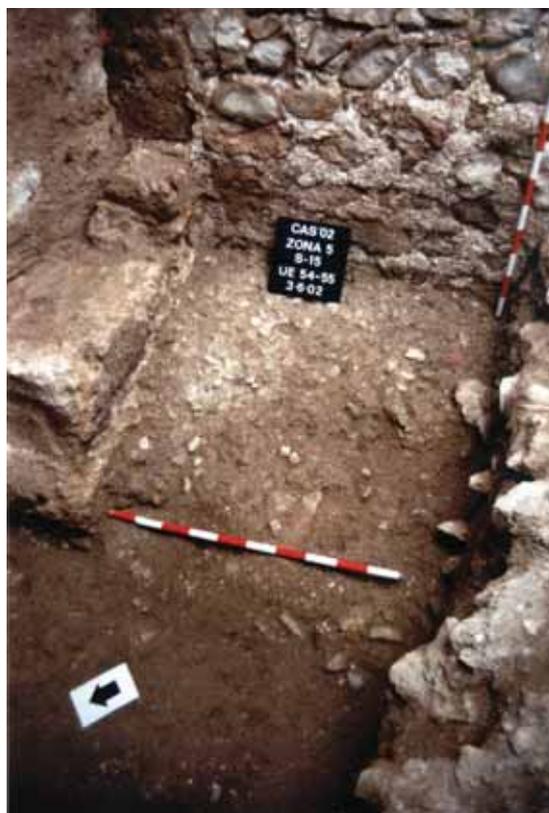
Sondeo 15 (Z5). Detalle de las U.U.EE. 54 y 55.

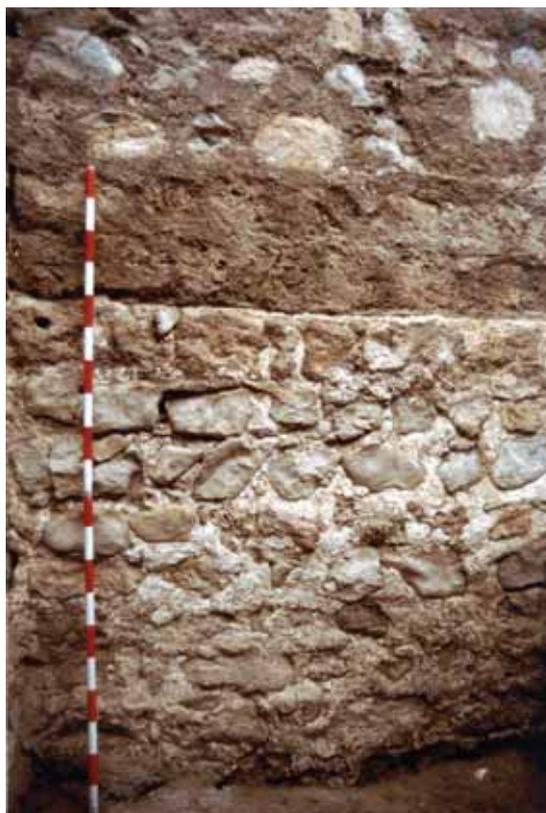
Sondeo 15 (Z5). Lienzo 11. Detalle de fase andalusí de época omeya, con mampuestos trabados con yeso, a la que se superpone fábrica bajomedieval.
