Excavaciones arqueológicas en el castillo de Priego (Córdoba): informe de la Intervención Arqueológica Puntual de 2002-2003

RAFAEL CARMONA ÁVILA, DOLORES LUNA OSUNA Y ANTONIO MORENO ROSA
Museo Histórico Municipal de Priego de Córdoba

El presente artículo coincide con el informe de las actuaciones de carácter arqueológico realizadas en el castillo de Priego de Córdoba durante la bianualidad 2002 / 2003, de manera discontinua. Las intervenciones, enmarcadas dentro de una Intervención Arqueológica Puntual, se han dividido en dos sectores perfectamente diferenciados, según se hayan realizado en el interior del castillo o en el exterior:

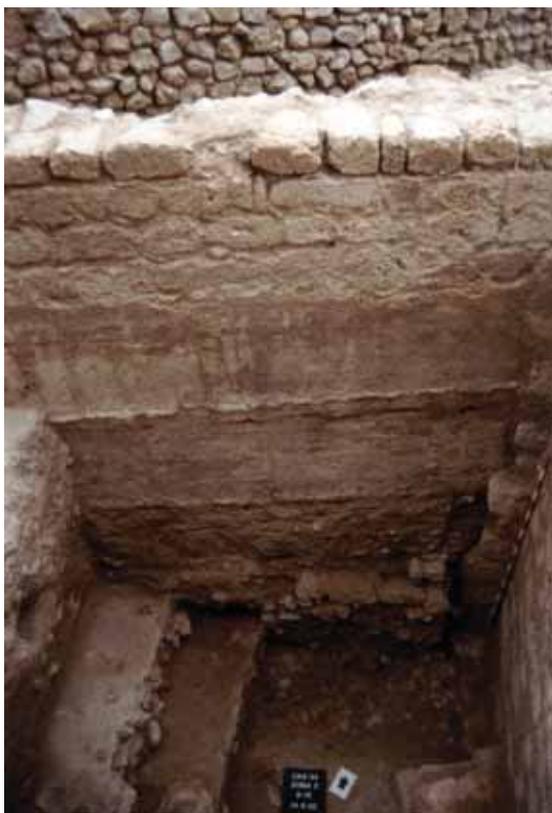
Sondeo 15 (Z5). Lienzo 12. Superposición de fábricas bajomedievales cristianas: sillares sobre encofrado del que se conservan dos cajas de su alzado mas la cimentación.

Con escasa posterioridad o puede que de manera contemporánea y simultánea a la construcción del Lienzo 9, se produce una remodelación del Lienzo 12, como podemos ver también en el epígrafe correspondiente al Sondeo 14. Sobre la muralla de tapial (U.E. 41) se produce un recrecimiento con un paramento interno (U.E. 40) de sillarejos de travertino de tendencia plana, acuñados con fragmentos de teja, que se apoyan con claridad en el Lienzo 9, lo que demuestra su relación estratigráfica posterior (aunque sea inmediatamente posterior). Esta reforma se justifica ante el mal estado de conservación que presentarían las cajas superiores de la muralla encofrada y a consecuencia de los importantes trabajos constructivos y de reacondicionamiento de este sector que supone la incorporación del Lienzo 9, tal como nos ha llegado a la actualidad.

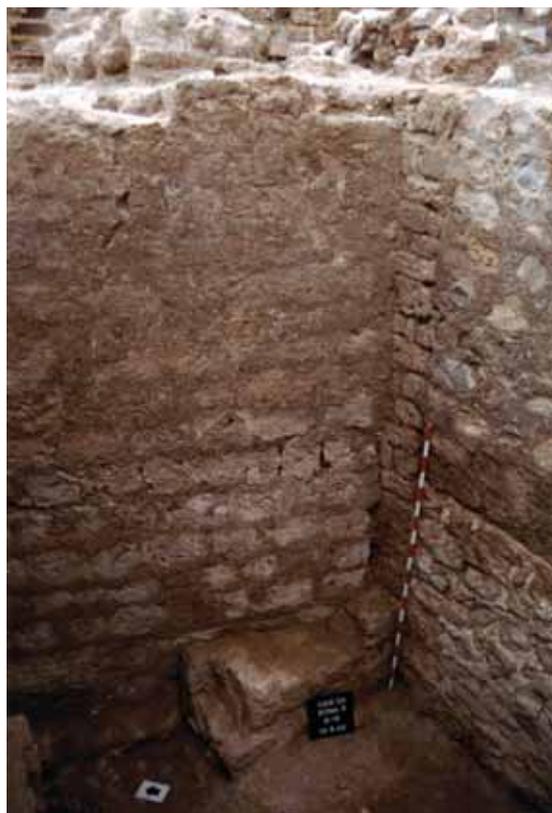
Sondeo 15 (Z5). Detalle de la unión entre los lienzos L9 (izquierda) y L11 (derecha). El contrafuerte, y el tramo inferior de muralla a su derecha, pertenece a una fase andalusí de época omeya.

Una vez que se hubo completado la excavación de la fosa, se pudo comprobar cómo profundizaba hasta dejar al descubierto unos 30 cm del paramento de la muralla andalusí (U.E. 75), y dentro de ella, aparecía, debajo de la *refectio* de mampostería caliza U.E. 12, una franja de sillares (U.E. 18) que también formaba parte de la misma fase constructiva.

Estos paramentos UU.EE. 12 y 18, rellenan una interfaz existente en el paramento externo del Lienzo 11 de límites muy rectilíneos, tanto vertical como horizontalmente, de modo que deli-

mita una superficie cuadrangular, que tiene como lado izquierdo (en el sentido de su visión frontal) a U.E. 68, que corta el alzado del paramento de sillares de travertino U.E. 69 hasta llegar a la cota de la interfaz U.E. 74 que corta el paramento de la muralla andalusí y al contrafuerte U.E. 73, constituyendo el lado horizontal inferior del rectángulo. Por el lado derecho, ya fuera del sondeo, observamos como hay otra interfaz vertical que corta al paramento de sillares que constituye la mayor parte del paramento exterior del Lienzo 11. En definitiva, este paramento exterior del Lienzo 11 presenta una *banda* de mampostería de caliza gris con una base de sillares, de unos 4,75 m de longitud, que apoya en la muralla andalusí.

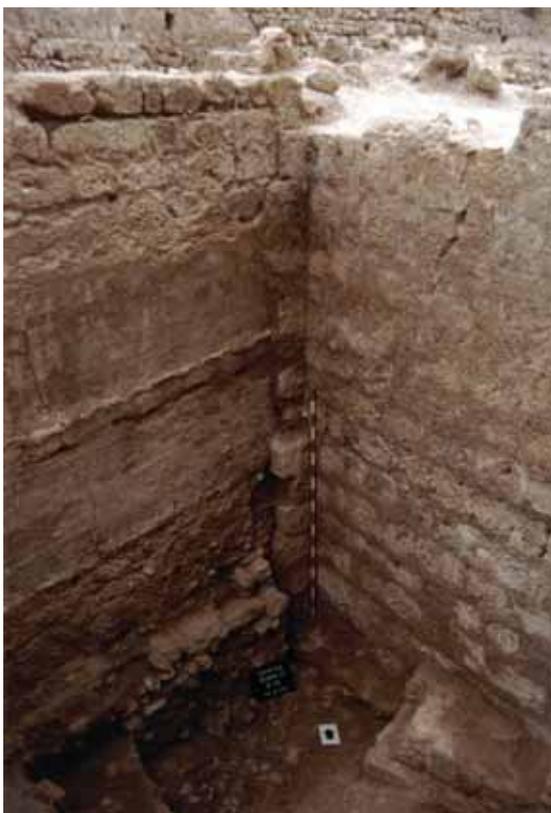
Sondeo 15 (Z5). Detalle de la unión entre los lienzos L12 (izquierda) y L9 (derecha).

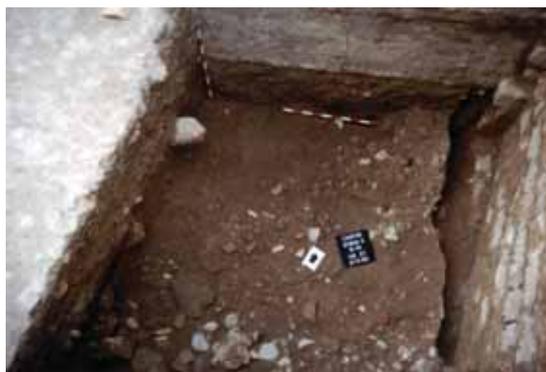
Sondeo 15 (Z5). Sondeo en fase de excavación, con zanja a la derecha relacionada con la reconstrucción del Lienzo 9. Al frente, el Lienzo 12.

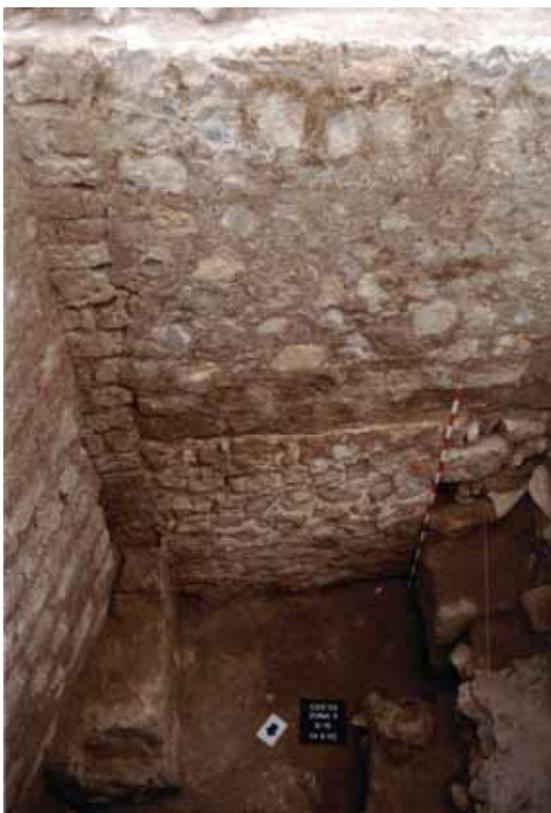
Sondeo 15 (Z5). Panorámica general del Lienzo 11, con fase andalusí (fábrica de mampuestos con mortero de yeso y contrafuertes contemporáneos) sobre la que se dispone una refectio bajomedieval cristiana (mampostería caliza). A la izquierda, el Lienzo 9.

75. Estructura / 649,09 msnm / Altura visible: 1,60 m / Longitud (entre los contrafuertes): 1,80 m / Paramento inferior del Lienzo 11. Aunque de trata de una única estructura con todos sus elementos unidos con abundante mortero de yeso, podemos diferenciar tres tramos: Las primeras cuatro hiladas, con un alzado de 70 cm, están realizadas con mampostería de travertino que apenas aflora entre el mortero de yeso; a continuación tenemos otras cuatro hiladas, con 75 cm de alzado, de mampostería de calizas grises muy irregulares; por último, hay una hilada superior de sillarejos de travertino, con una altura de 25 cm. Este paramento no está aplomado, presentando cierta inclinación.

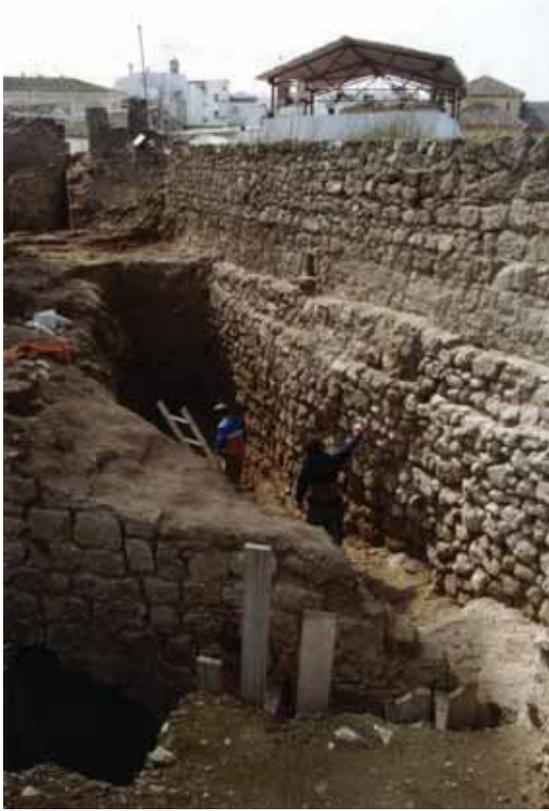
Zona 6. Localización entre los lienzos L5 (muro de contención postmedieval), L12 y L9.

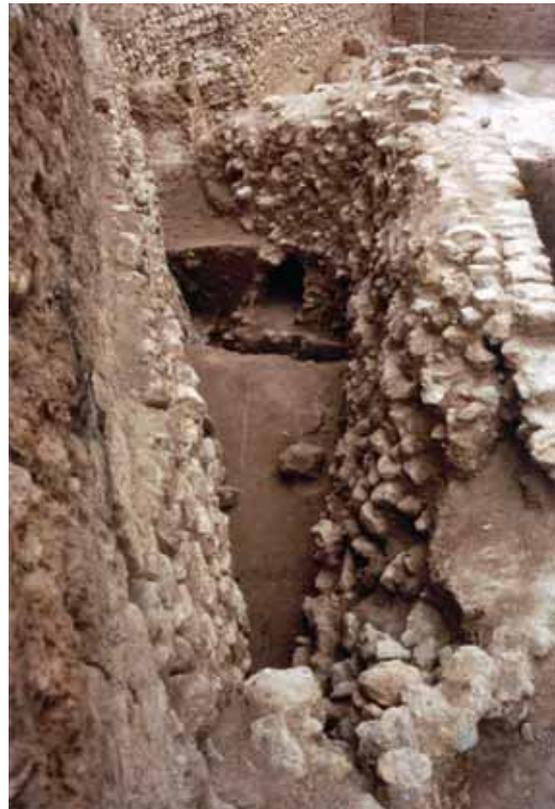
Sondeo 14 (Z6). Panorámica de la Zona 6 donde se trazó el sondeo junto al Lienzo 9 (al fondo, con salida de cañonera). A la derecha, el Lienzo 12, descostrado, y a la izquierda, el Lienzo 5 (muro de contención postmedieval).

Respecto al Lienzo 5 (postmedieval), encontrábamos un muro de sillarejos (U.E. 2) en la parte superior que afloraba antes de comenzar con el decapaje con medios mecánicos, y el paramento interno de un muro de aterramiento (U.E. 3) lógicamente descuidado en cuanto su careado. Y en relación al Lienzo 12, en su lado externo, contábamos con un paramento (U.E. 49) casi totalmente desaparecido, del que apenas quedan algunas piezas, y debajo, el migajón interior (U.E. 50) del mismo.

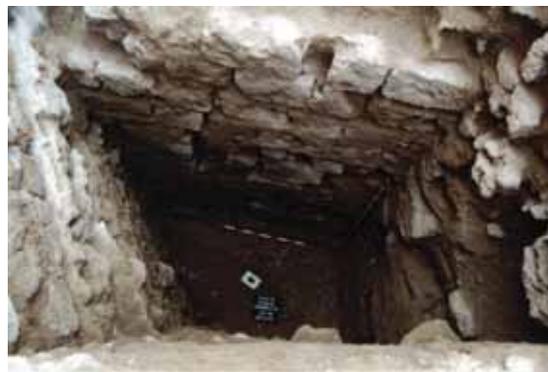
Sondeo 14 (Z6). Unión de los lienzos L9 (frente) y L11 (derecha).

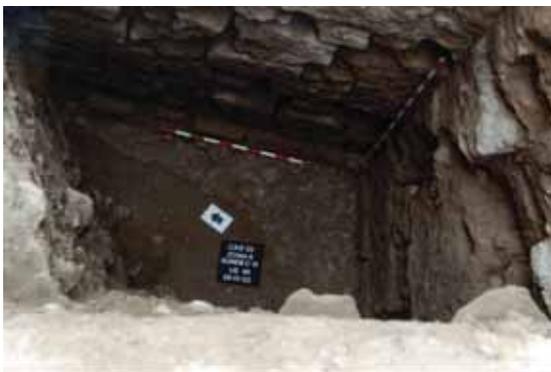
Sondeo 14 (Z6). Detalle de la unión de los lienzos L9 (frente) y L11(derecha), afectado por la misma reconstrucción que levantaría el Lienzo 9 (siglo XV).

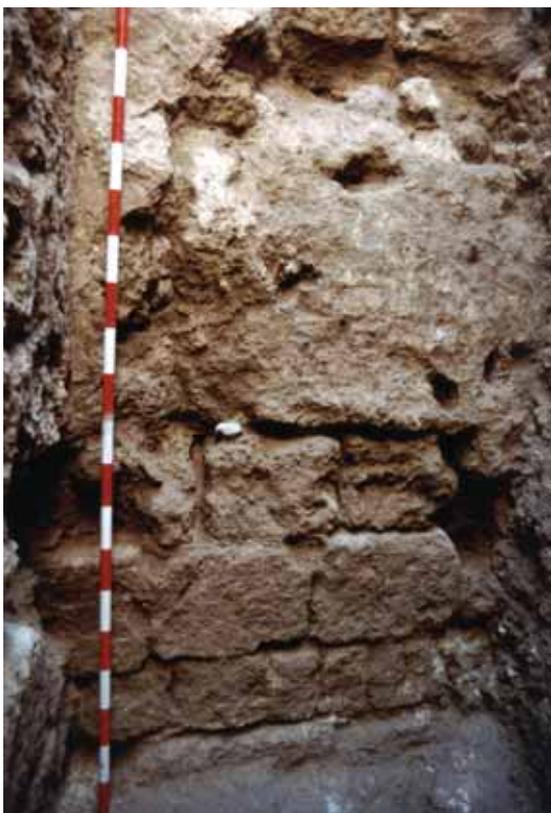
Sondeo 14 (Z6). Detalle del Lienzo 11, en su unión con el Lienzo 9. Sobre la sillería (compartida con el Lienzo 9) aflora la roca natural (travertino) y sobre ésta la fase de tapial, la más antigua de las documentadas en este lienzo.

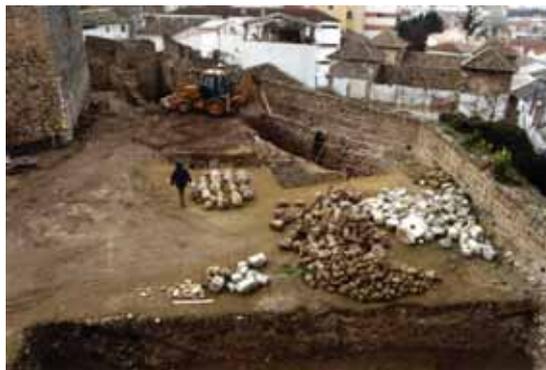
Zona 7. Panorámica general del lado oeste de la Zona 7 (Lienzo 9) y su continuación hacia las Zonas 4, 5 y 6. Antes de la intervención.

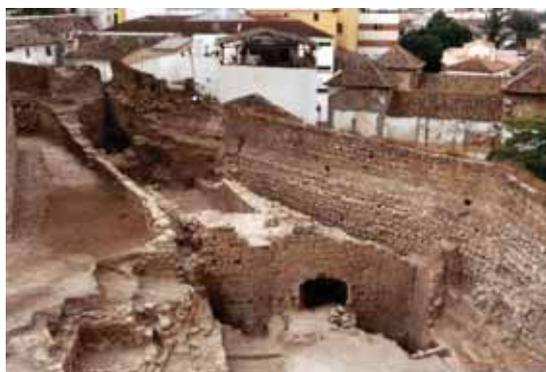
Zona 7. Panorámica general del lado oeste de la Zona 7 (Lienzo 9) y su continuación hacia las Zonas 4, 5 y 6. Después de la intervención.

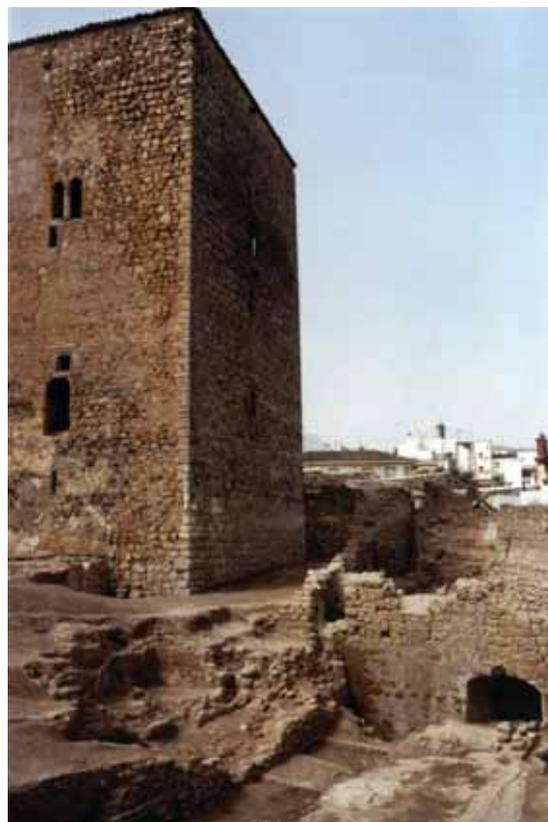
Zona 7. Vista parcial en relación a la Zona 8 y la torre del homenaje.

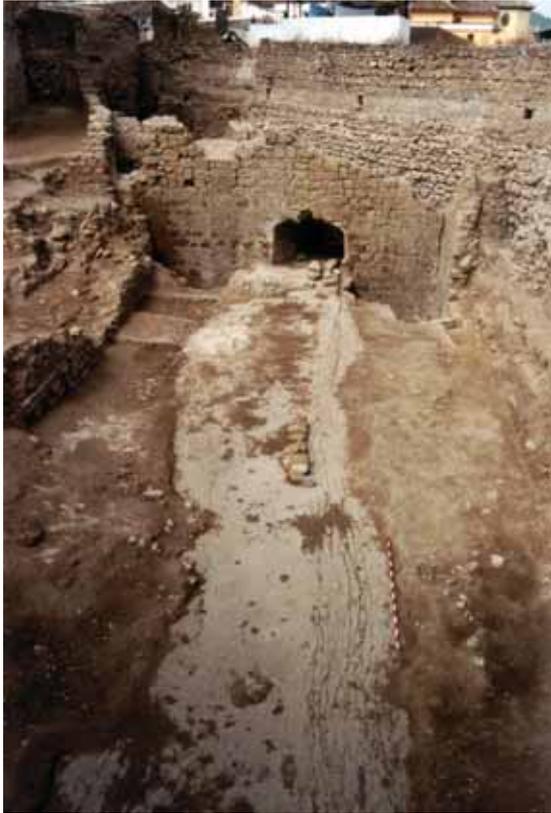
Zona 7. Cañonera abierta en el Lienzo 9 (siglo XV) y camino de acceso para la artillería.

acondicionamientos pirobalísticos que se producen para el uso de las nuevas armas ya a finales del siglo XV -la apertura de una cañonera perforando el Lienzo 9-, hacen que esta zona se transforme, dejando de ser el espacio de antepuerta para el que fuera diseñado entre los siglos XIII y XIV.

18. Estructura / 647,87 y 647,82 msnm / Pavimento de mortero de cal que recorre longitudinalmente Zona 7, ampliamente documentado con anterioridad en el Sondeo 1, y relacionado con la presencia de la cañonera en L9. Estructura amortizada por una ingente cantidad de rellenos (U.E. 1).

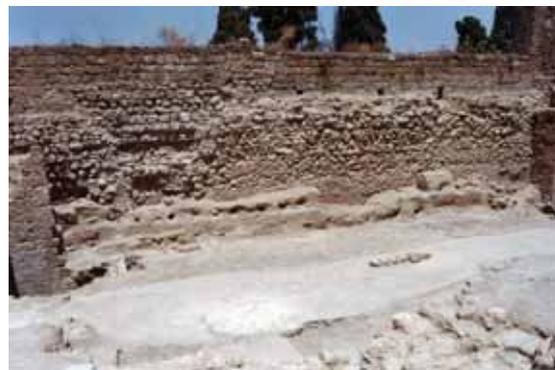
Zona 7. Lienzo 4. Muralla calatrava de mampostería (1246-1327) engrosada, en una fase posterior, bajomedieval, con tapial.

juzgar por las características de la obra, que se adosará a la muralla existente de mampostería (calatrava) y se situará, en el registro estratigráfico, sobre la fase de tapial documentada en el lado NW del mismo Lienzo 4. Se trata de una estructura (U.E. 35) en torno a 1,65 m de anchura, realizada con un careado de sillares/sillarejos de travertino bien escuadrados, con marcas de cantero, trabados y llagueados con mortero de cal. Presenta un contrafuerte cuadrangular en la esquina N, que se adosa a las estructuras anteriores (U.E. 46 y U.E. 48), y una pequeña zarpa o escalón en la base, con una única hilera de sillares, similar al que se documenta en los Lienzos 1, 2 y 3. Al igual que en los lienzos mencionados, la cimentación (U.E. 21) de esta fase, ofrecía las mismas características, es decir, una zanja rellena de piedras y mortero de cal sobresaliendo unos 40 cm del pequeño escalón o zarpa que presenta la muralla. La cota de suelo en las inmediaciones de este lienzo, para esta época, se establece en torno a los 647,98 msnm.

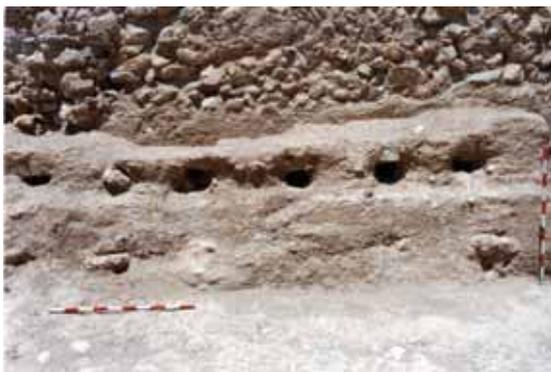
Zona 7. Lienzo 4 (lado NW). Detalle de la fase correspondiente a la obra bajomedieval en tapial.

2. Unidad Sedimentaria / 649,645 msnm / Potencia: en torno a 2 m. en el lado más oriental / Tierra arcillosa color pardo, con grava de tosco, cubierta por U.E. 1 que cubre a su vez a U.E. 3. Presenta un buzamiento NW-SE, y este sedimento corresponde al desmoronamiento de la fase de tapial de L4. Excavada en gran parte con medios mecánicos.

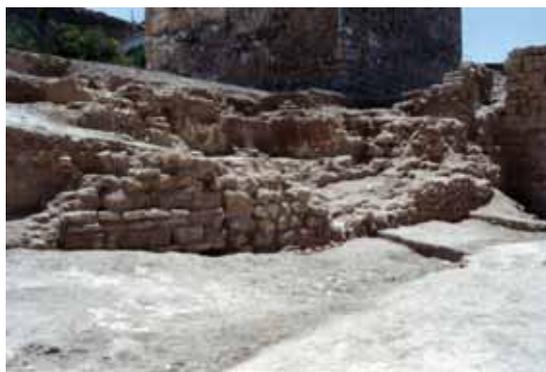
Zona 7. Lienzo 10. Obra perteneciente a la almazara postmedieval (siglos XVI-XVII), coincidente, en alineación, con la muralla.

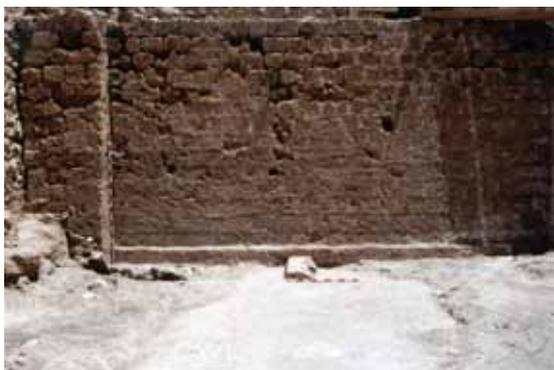
Zona 7. Lienzo 4 (lado NE). Engrosamiento de la muralla calatrava (1246-1327) con sillería (siglo XV).

21. Estructura / 647,98 msnm / Potencia: 60 cm / Tierra arcillosa color pardo, mortero de cal y algunas piedras que conforman la cimentación de la muralla (L4, lado NE). Cubierta por U.E. 16, rellena a U.E. 31 y cubre a U.E. 26 y 32.

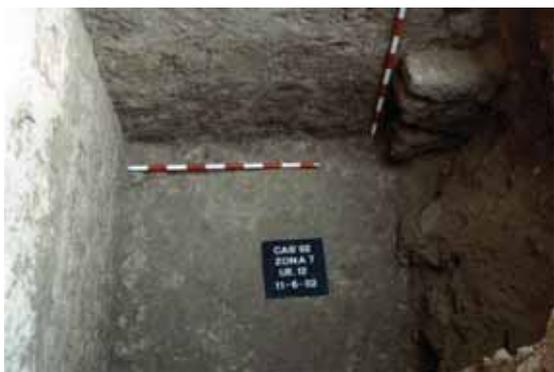
Zona 7. Detalle de la U.E. 12 (siglo XV), en la esquina entre los lienzos L9 y L4.

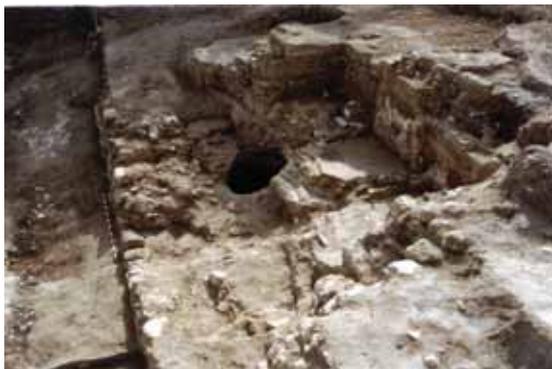
Zona 8. Panorámica general, con los restos, muy arrasados, de la almazara postmedieval (siglos XVI-XVII). En el centro, localización del silo andalusí de época omeya (siglos IX-X).

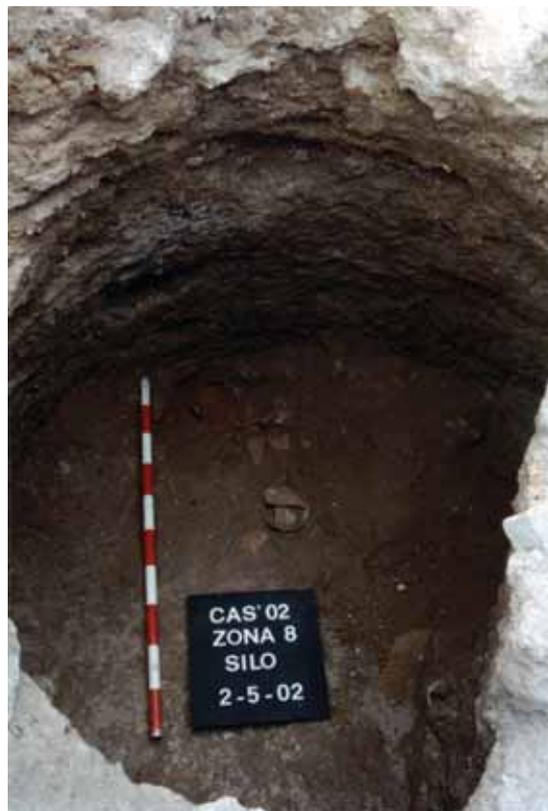
Zona 8. Silo andalusí, amortizado como basurero, en proceso de excavación. Época andalusí omeya (siglos IX-X).

El silo en cuestión presenta forma acampanada, estaba excavado en el travertino natural, que aflora en esta zona a una cota de 648,7 msnm, y pudo ser documentado en base al arrasamiento tan importante que sufre este espacio, afectando a la gran variedad de estructuras de todas las épocas que se encuentran en esta zona. Se localizó también gracias al sedimento de colmatación (U.E. 23) tan característico que presentaba, destacando el color grisáceo oscuro, entre todos los sedimentos de relleno y colmatación de épocas posteriores.

El silo, que se encontraba arrasado en su parte superior por las construcciones posteriores, presentaba una base circular plana, de 1,53 m de diámetro máximo, con paredes estrechándose progresivamente, en 1,26 m de altura documentada, confiriéndole esa forma acampanada tan característica de este tipo de construcciones propias para el almacenamiento.

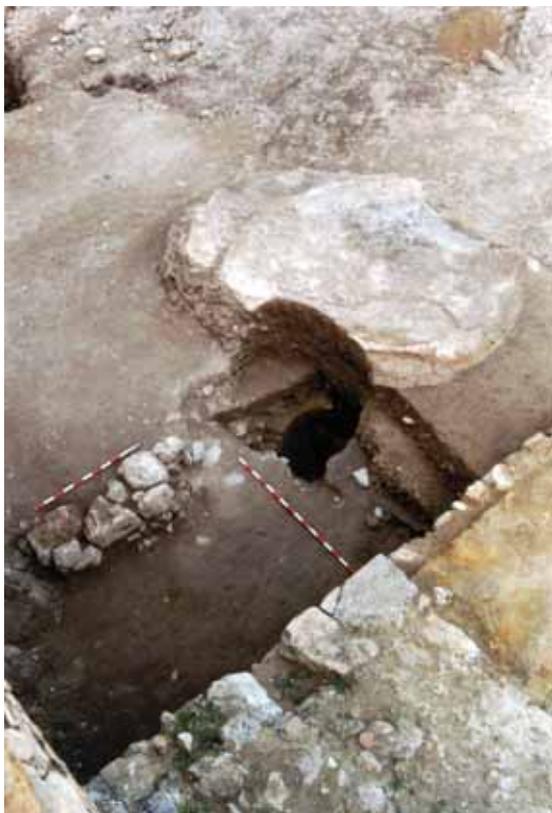
Zona 8. Documentación de U.U.EE. asociadas a la almazara postmedieval.

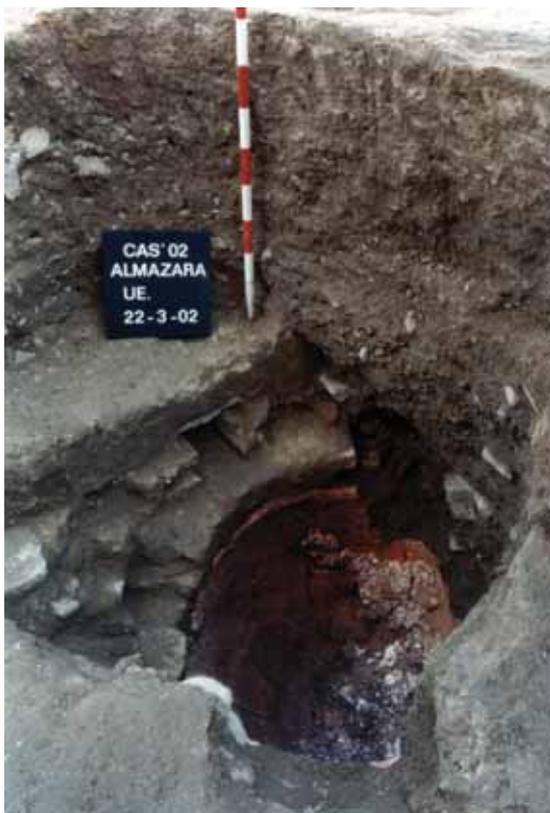
Zona 8. Tinaja de decantación de la almazara postmedieval.

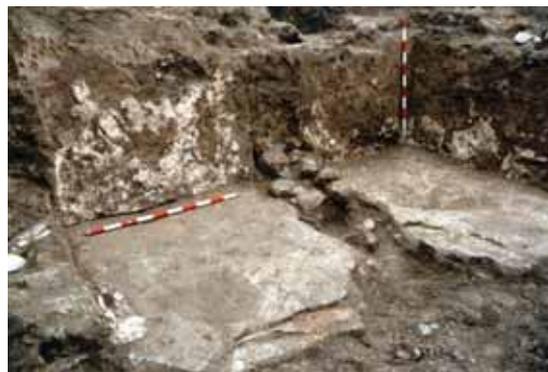
Zona 8. Depósitos o piletas pertenecientes a la almazara postmedieval.

Más hacia el E, se han documentado los restos de dos pavimentos, uno de ellos situado sobre la amortización de la pileta (U.E. 20) que conservaba restos de almagra. El primer pavimento documentado (U.E. 12), de mortero de cal, se encuentra a una cota de 651,29 msnm y sobre él se disponían cuatro bolaños. Al N de este pavimento se situaban los restos de un mortero de yeso (U.E. 13) que contenían las huellas del despiece de los ladrillos posiblemente, correspondientes a otro suelo, hoy expoliado, que presentaban una cota media de 650,66 msnm. Esta estructura amortizaba la pileta localizada al E.

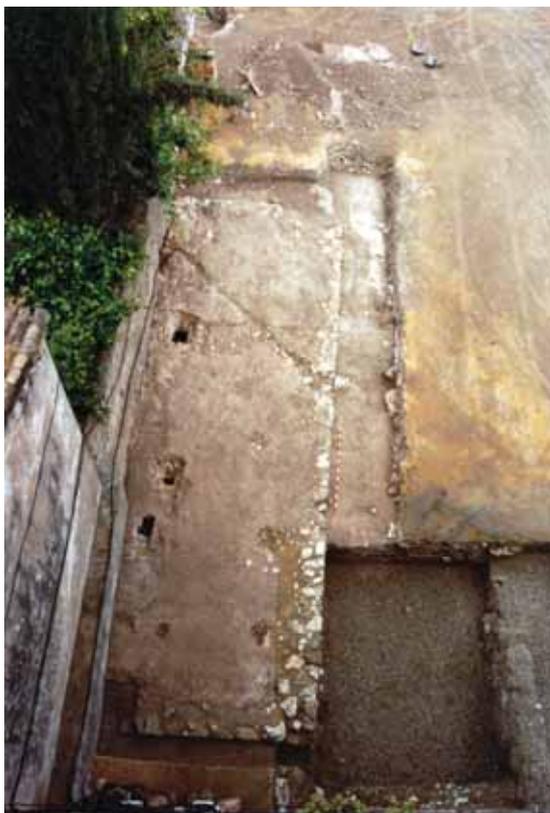
Zona 9. Aljibe 2. Época calatrava (1246-1327).

Está situada junto al Lienzo 2 y la Torre 2, donde se había localizado, en las anteriores campañas, uno de los aljibes del castillo (Aljibe 2). Algo menos de la mitad de esta estructura, en sentido longitudinal, permanece en la parte del castillo que todavía es propiedad privada, por lo que la intervención ha tenido lugar únicamente en la parte situada en el área objeto de la donación. En esta zona, la excavación del Sondeo 9, en la campaña de 1998, puso de manifiesto la entidad arquitectónica y cronología de este aljibe que, por su edificación y por la estratigrafía asociada, corresponde a la época de la encomienda de la orden de Calatrava, entre 1246 y 1327.

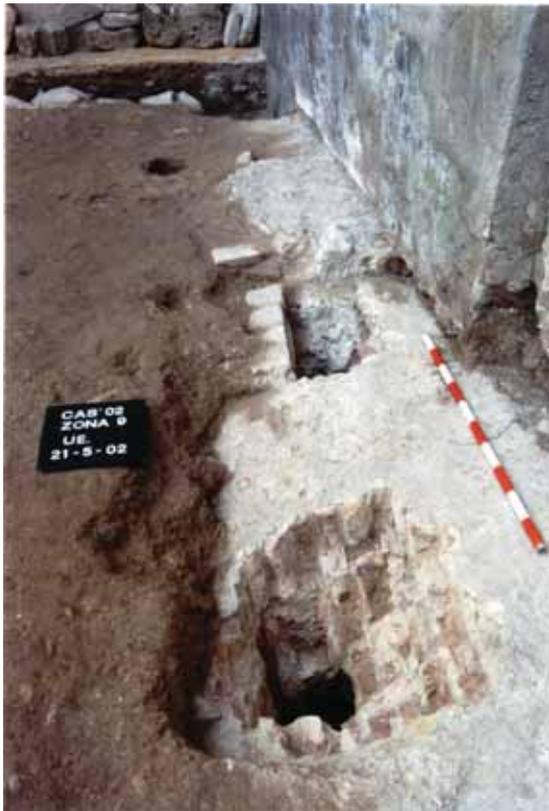
Zona 9. Detalle del trasdós de la rosca del Aljibe 2, dañada por acometidas de saneamiento contemporáneas. Época calatrava (1246-1327).

La posterior construcción de un bar o terraza de verano, justo sobre el tradós de la bóveda, provocó fundamentalmente la rotura de la rosca de ladrillo en dos ocasiones (UU.EE. 13 y 14) para llevar a cabo el desagüe de las aguas sucias generadas (servicios de uso público y fregadero), hacia el interior de esta estructura, del mismo modo que se venía haciendo con las aguas residuales de las viviendas actualmente en uso en el interior del castillo, cuya acometida en su día provocó una nueva rotura de la bóveda. El sedimento de relleno del interior incluye, por tanto, abundantes residuos orgánicos de muchos años de uso de este aljibe como gran pozo negro o pozo ciego tanto de las viviendas actuales del castillo como del bar. Previamente a las últimas construcciones, la zanja para la acometida de aguas limpias (U.E. 15) que abastece a la vivienda del interior y al propio bar, también pasa por encima del aljibe, dañando en mayor o menor medida las estructuras.

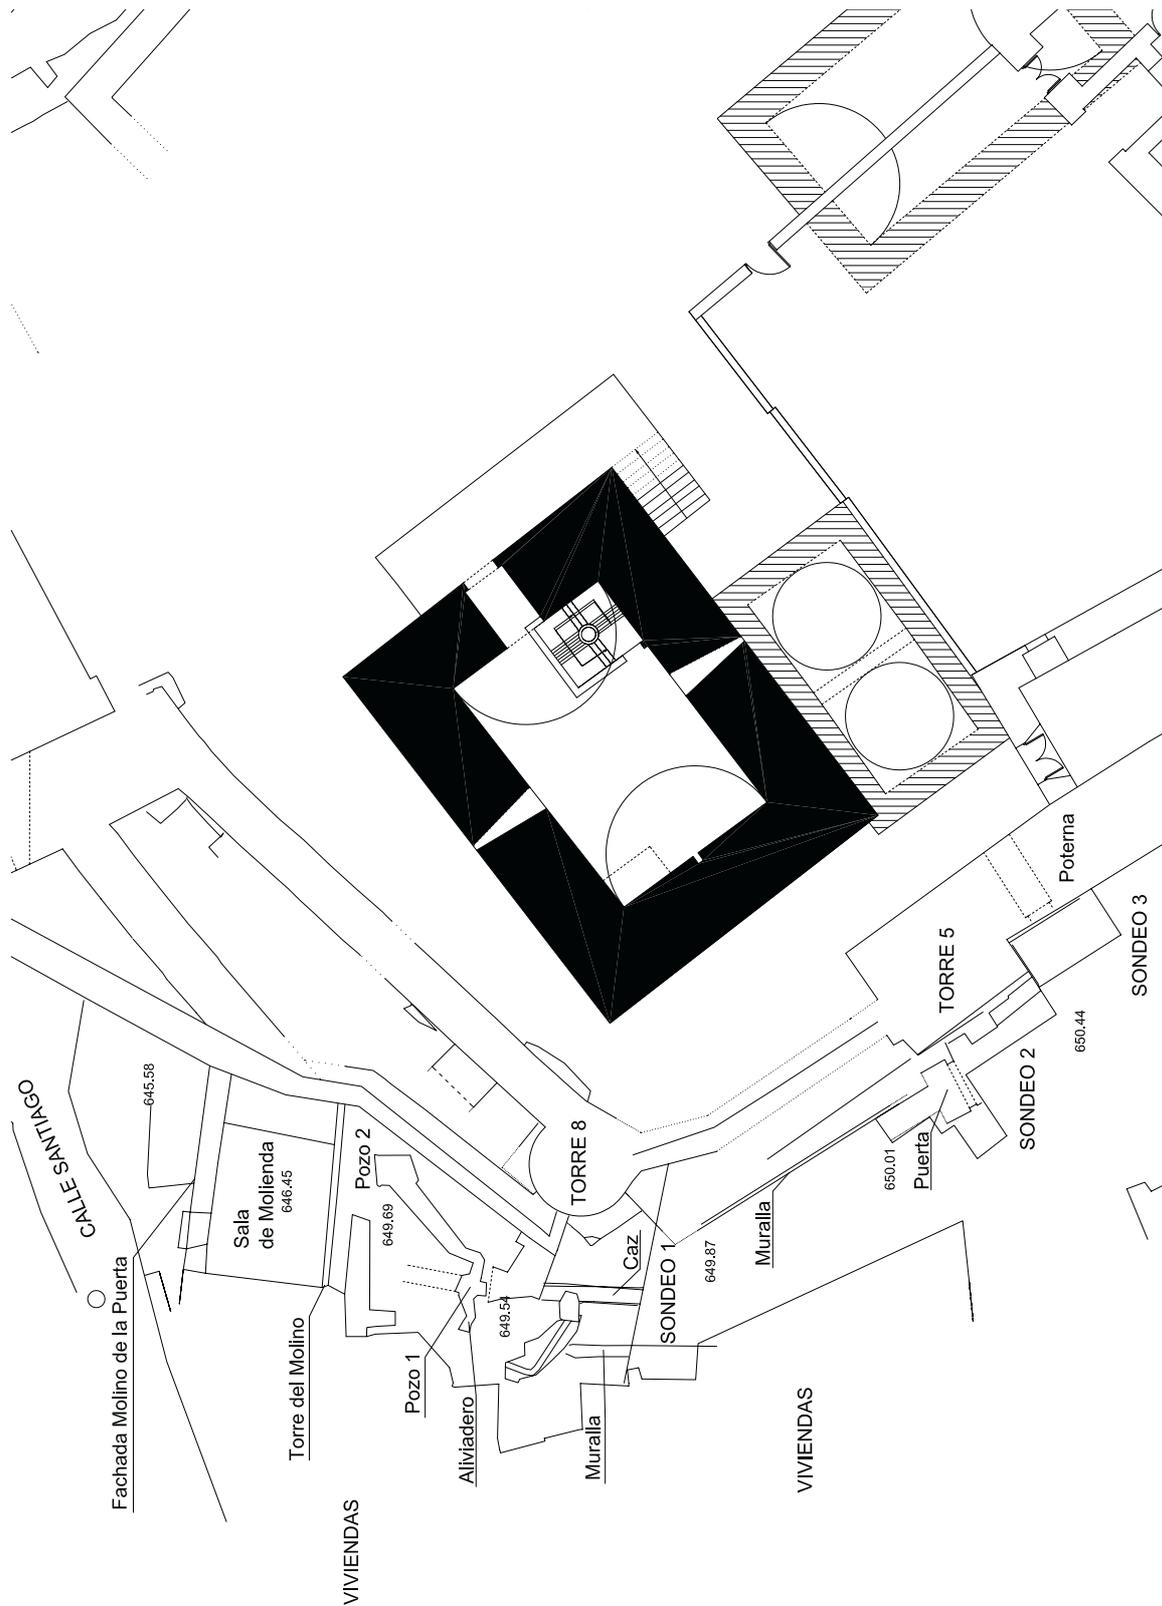
Castillo de Priego de Córdoba. Intervención en el exterior de la fortificación. Localización de los Sondeos 1, 2 y 3 y esquema general planimétrico de las estructuras exhumadas.

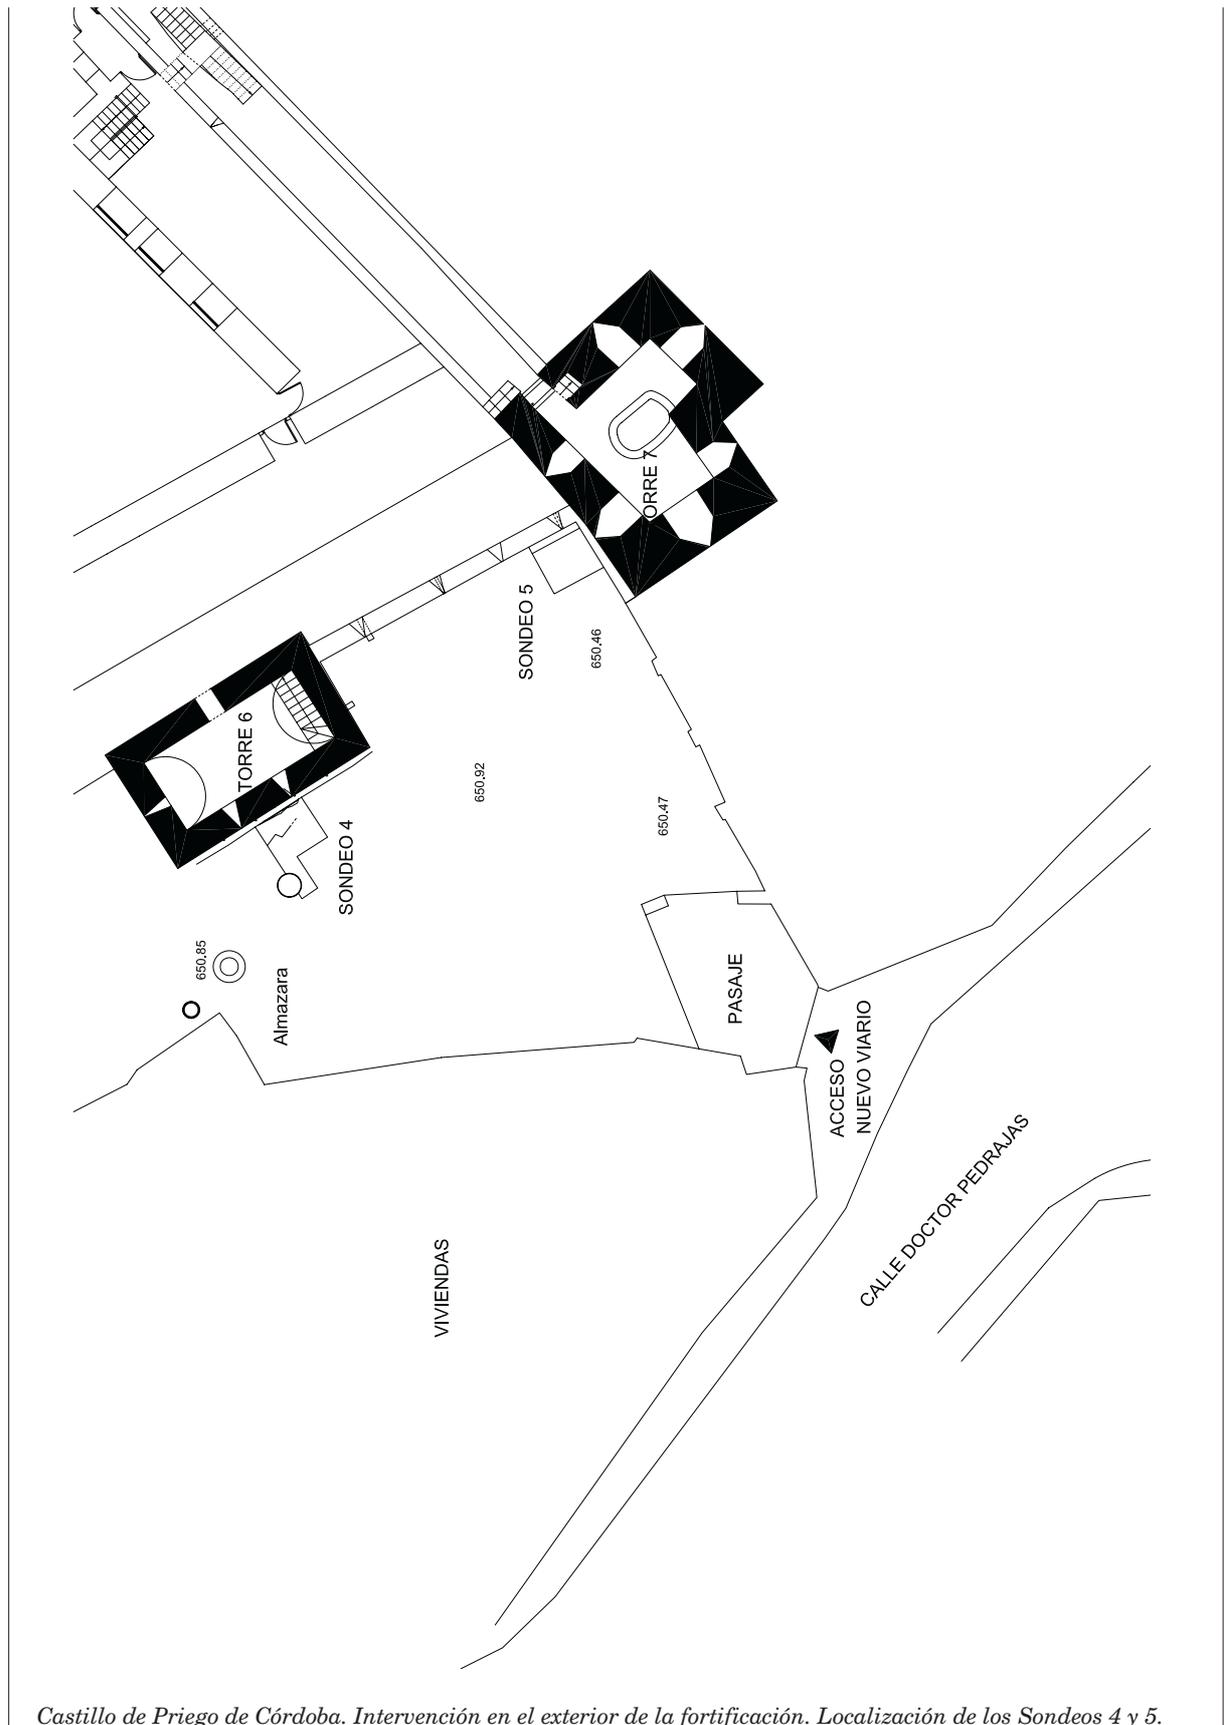
Castillo de Priego de Córdoba. Intervención en el exterior de la fortificación. Localización de los Sondos 4 y 5.

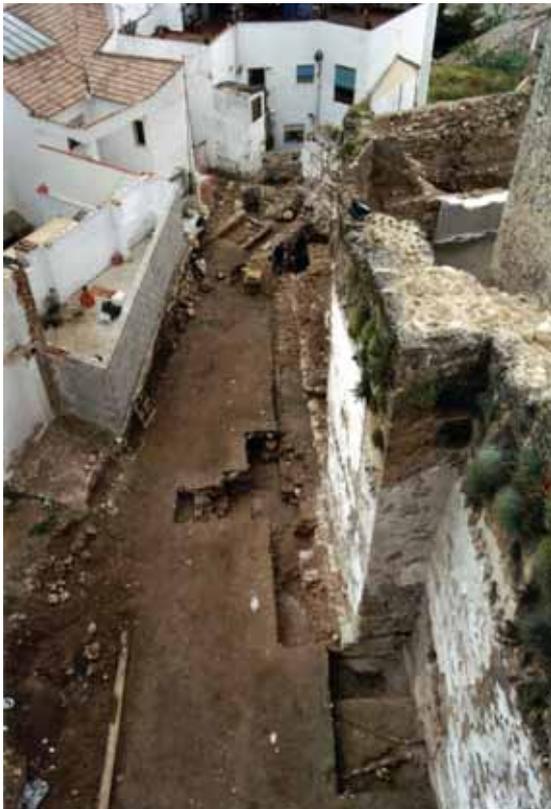
Intervención en el exterior del castillo. Vista parcial del espacio obtenido tras los derribos, desde la terraza de la Torre 6. Se identifican los Sondeos 1, 2 y 3.

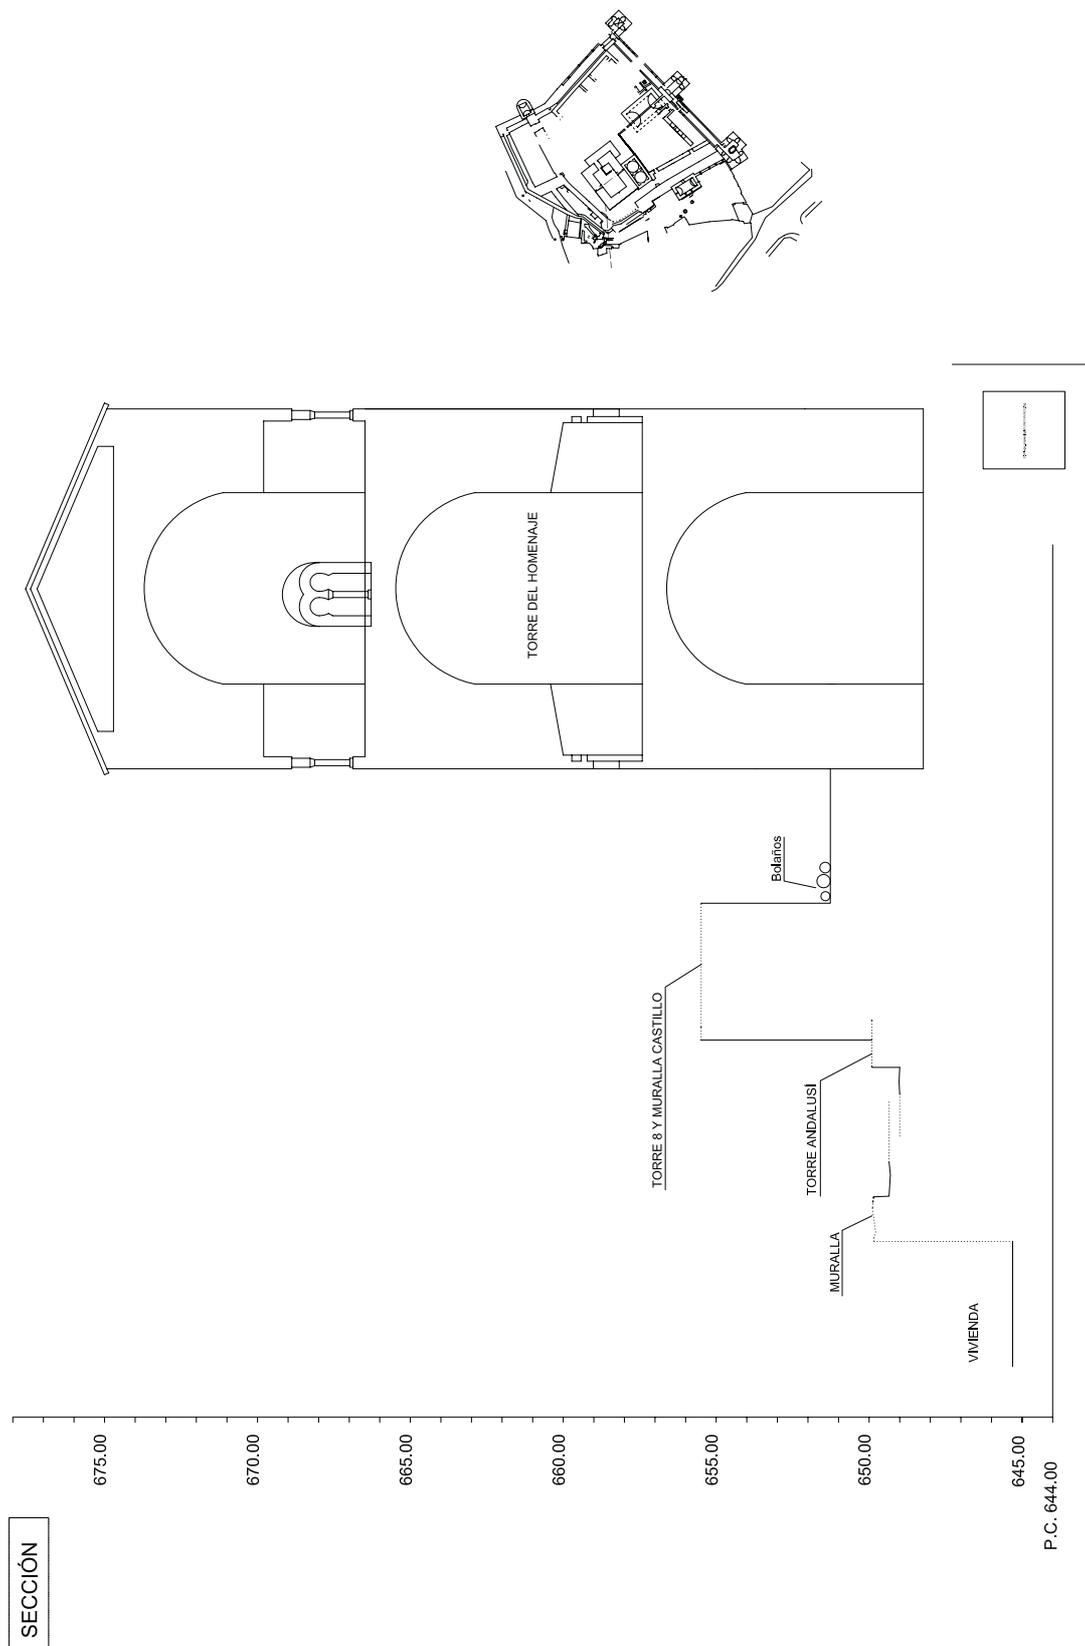
Castillo de Priego de Córdoba. Intervención en el exterior de la fortificación. Sección en relación a la torre del homenaje y el interior.

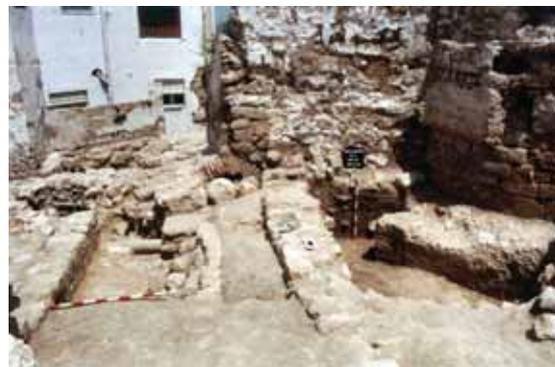
Sondeo 1(vial). Vista general del lado sur del sondeo, con los trabajos avanzados. A la izquierda, antemuro; en el centro, caz del molino; y a la derecha, la Torre 8.

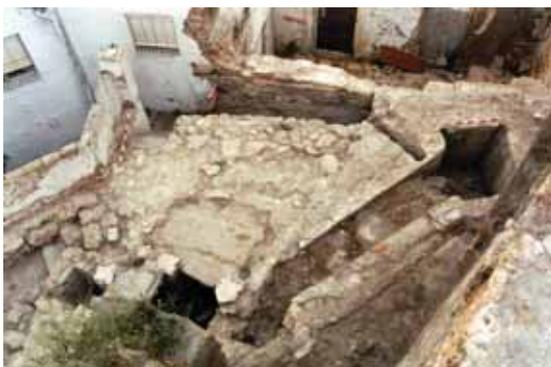
Sondeo 1 (vial). Vista general del lado norte del sondeo, al término de los trabajos. El sector corresponde a las instalaciones del Molino de la Puerta, con los dos pozos de caída del agua.

piamente dicha, en la que podían observarse diversas remodelaciones y añadidos. Sin ánimo de ser exhaustivos, podemos comenzar con la descripción de los dos pozos con los que contaba el molino, que tienen su salida a sendos cárcavos situados debajo de la sala de molienda, y donde giraban los rodeznos bajo el impulso del agua. El pozo principal, que se abre justo a la salida de la bóveda, es de sección circular y presenta una fuerte pendiente hasta desembocar en el interior del cárcavo; en su inicio, el techo está formado por dos grandes losetas de travertino (U.E. 77). Mientras, al oeste, se abre la conexión con el colector al que antes aludimos; al este, y actualmente cegado, encontramos, un segundo pozo, de características diferentes al anterior, pues presenta un caz de unos 4 m antes de llegar al pozo propiamente dicho. Esta torre del molino está separada de la sala de molienda por un grueso muro de ladrillos (U.E. 16), compartido por ambos espacios, en cuyo lado oeste encontramos un espacio rectangular, a una cota inferior que la superficie de la torre, con unas dimensiones de 3,12 m por 75 cm de anchura media y pavimentado con losetas de piedra (U.E. 20).

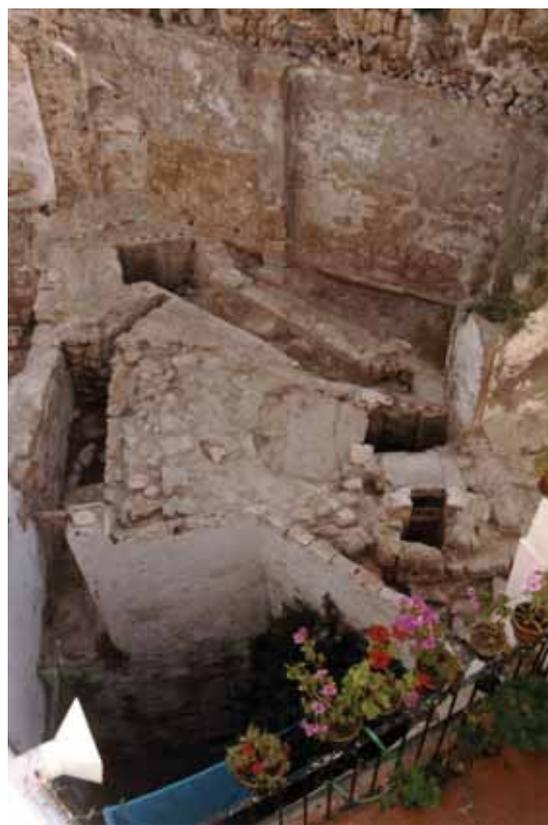
Sondeo 1 (vial). Detalle de la torre del Molino de la Puerta, que aprovecha el desnivel de la muralla medieval marcado por la topografía y que justifica la diferencia de cota entre los patios de las viviendas actuales adosadas y el nivel de pavimento de la parte superior de las instalaciones molineras.

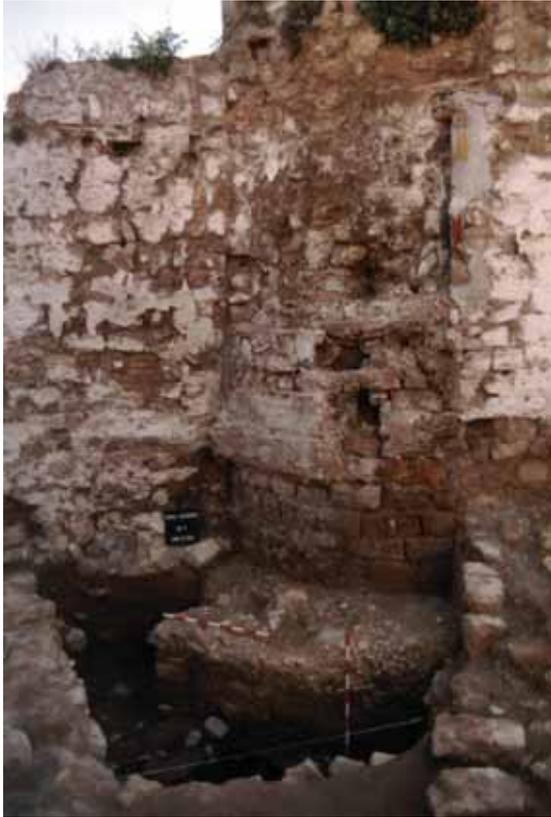
Sondeo 1 (vial). Aspecto de la Torre 8, con alzado bajomedieval de sillería descostrada y migajón al descubierto, y, debajo, fase andalusí de la misma (tapial).

La ausencia de cualquier tipo de pavimentación en esta amortización, junto con la cota que marca la citada cimentación (U.E. 90), nos induce a pensar que cuando, ya en época bajomedieval cristiana, la parte inferior de la torre andalusí se utilizó como cimentación de la fase bajomedieval de la Torre 8, el suelo coincidiría con la interfases de arrasamiento de la misma, es decir, la cota máxima conservada actualmente.

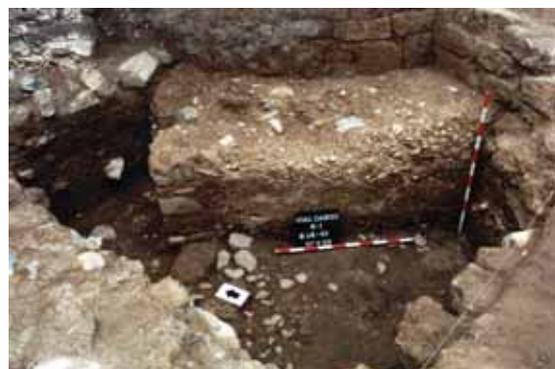
Sondeo 1 (vial). Torre 8, fase andalusí en tapial (U.E. 49).

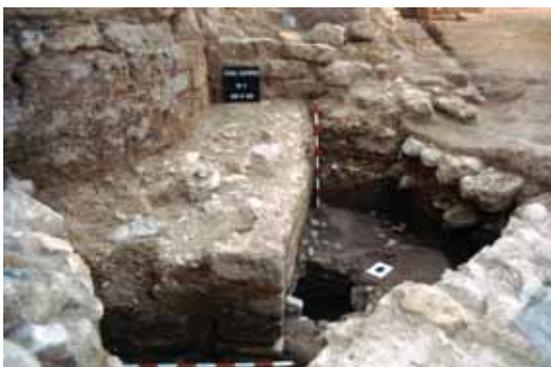
Sondeo 1 (vial). Torre 8, fase andalusí en tapial (U.E. 49), con la esquina reparada en una segunda fase edilicia con fábrica de sillarejos y ladrillo (U.E. 51).

Posteriormente, en un momento indeterminado que podemos situar, por el momento, entre finales del siglo XII y el siglo XIV (el pavimento U.E. 41 se entrega a la reparación de la esquina y, en U.E. 43, debajo del pavimento, sólo aparece cerámica andalusí), la esquina noroeste de esta torre andalusí de hormigón mostraría un aspecto deteriorado (U.E. 50), siendo necesario efectuar una reparación con sillarejos de travertino y verdugadas de ladrillo (U.E. 51) que se asienta directamente sobre la plataforma irregular U.E. 46. lo que apunta claramente que es una reparación de la torre de hormigón.

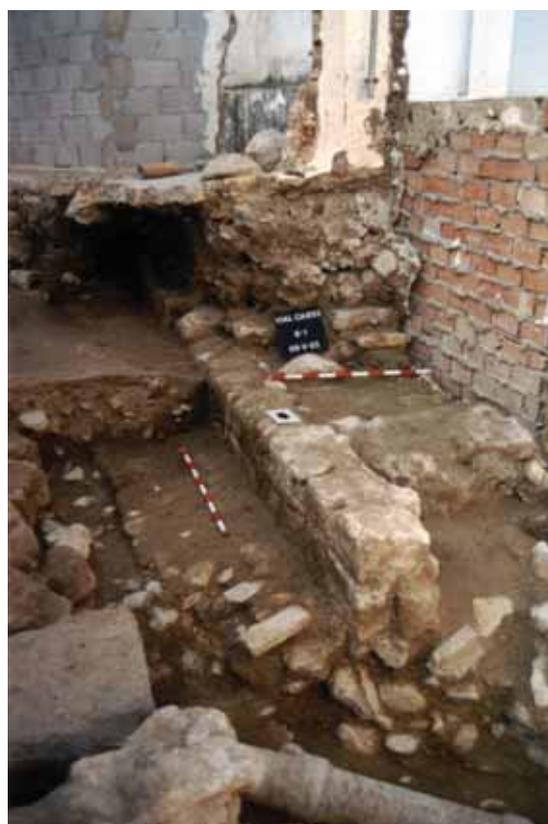
Sondeo 1 (vial). Antemuro bajomedieval (UU.EE. 96 y 98) que delimita el espacio de la liza existente entre éste y la muralla del castillo. Su alzado es escaso y su trazado, con una mayor altura conservada, penetra bajo las edificaciones colindantes actuales.

Gracias al corte dejado por la zanja contemporánea del saneamiento (U.E. 8), podemos ver cómo tanto el paramento (U.E. 96) y el migajón (U.E. 98) del antemuro, como la preparación (U.E. 99) del suelo de cal (U.E. 94), están sobre una gruesa capa (+ 54 cm) de grava amarillenta (U.E. 100) que incluye algunas piedras de caliza gris; esta unidad, que no hemos excavado, continúa al otro lado de la zanja del saneamiento, por lo que no es aventurado suponer que estas estructuras del antemuro continuasen en esta dirección. Desafortunadamente la existencia de la obra de la torre del molino, impide cualquier verificación al respecto. Sin embargo, sí hemos podido delimitar tres UU.EE., al lado norte de la zanja de saneamiento, que por sus características y situación sobre esta grava amarillenta (U.E. 100) que hemos citado podrían corresponder a estas estructuras. Las UU.EE. 92 y 93, una mezcla de mampuestos y tierra, son idénticas al migajón del antemuro; mientras que entre ambas aparece U.E. 29, que es un hormigón de grava gruesa, similar al que constituye la obra de la torre andalusí. Con la dificultad añadida de su observación en el talud de la zanja, parece que la grava amarillenta antes citada que constituye la base de las estructuras del antemuro aparece encima de esta obra de hormigón (U.E. 29). La presencia de estas UU.EE. al otro lado de la zanja, si consideramos que se encuentran *in situ* tal como parece evidenciar su observación, nos puede servir para plantear la hipótesis sobre la continuidad del citado antemuro al encuentro del Lienzo 12 mediante un cambio de dirección.

Por otra parte, la extensión del migajón del antemuro (U.E. 98) hacia el oeste, penetrando claramente en el espacio rectangular perfilado por los límites de las edificaciones actuales, nos puede indicar tanto otra anchura del antemuro (que sería superior a los 2 m) y diferente a la que ya hemos apuntado, como que este espacio rectangular, de unos 2 m de anchura por 2,75 m de longitud, fuese la planta de una torre adosada al antemuro que hubiese quedado fosilizada por la obra (U.E. 87) del molino.

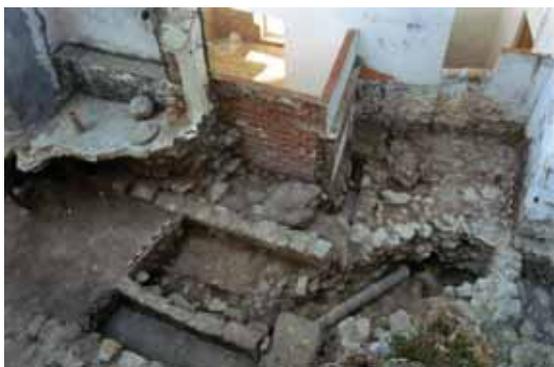
Sondeo 1 (vial). Panorámica aérea desde el castillo, con la localización del antemuro bajomedieval y el contrafuerte cuadrangular que podría haber fosilizado, en la obra del molino, la ubicación de una pequeña torre medieval, justo en el punto de inflexión de la alineación de la muralla del antemuro.
