Excavaciones arqueológicas en el castillo de Priego (Córdoba): informe de la Intervención Arqueológica Puntual de 2002-2003

RAFAEL CARMONA ÁVILA, DOLORES LUNA OSUNA Y ANTONIO MORENO ROSA
Museo Histórico Municipal de Priego de Córdoba

El presente artículo coincide con el informe de las actuaciones de carácter arqueológico realizadas en el castillo de Priego de Córdoba durante la bianualidad 2002 / 2003, de manera discontinua. Las intervenciones, enmarcadas dentro de una Intervención Arqueológica Puntual, se han dividido en dos sectores perfectamente diferenciados, según se hayan realizado en el interior del castillo o en el exterior:

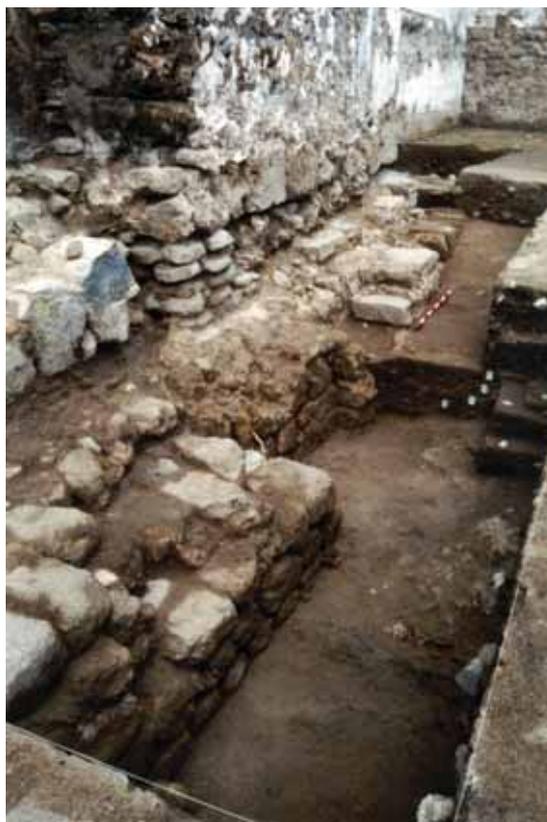
Sondeo 2 (vial). Vista general del sondeo y su ampliación sur, con las estructuras defensivas andaluzes pertenecientes a periodos ya amortizados de la fortificación.

Con unas dimensiones iniciales de 3,5 m por 2 m, se comenzó la excavación manual en esta zona, previa retirada con medios mecánicos de las estructuras y sedimentos de épocas recientes. Pronto nos vimos en la necesidad de ampliar el espacio de excavación ante los resultados incompletos que estábamos obteniendo. De este modo, pudimos ampliar el sondeo hacia el SE, en una franja de en torno a 1,60 m de anchura al pie de T5, hasta conectar con el Sondeo 3. Por el mismo motivo ampliamos hacia el W en otra franja de entre 1,30 m y 1,90 m de anchura y algo más de 2,5 m de longitud, quedando el sondeo de forma irregular, condicionados, como queda dicho, por la dinámica de la intervención.

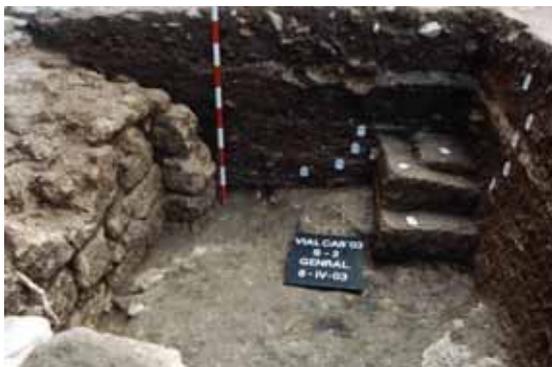
Sondeo 2 (vial). Detalle de los paquetes estratigráficos, con predominio de aportes postmedievales, que amortizaban las estructuras defensivas andalusíes, entre los que se documentaron distintas sucesiones de pavimentos.

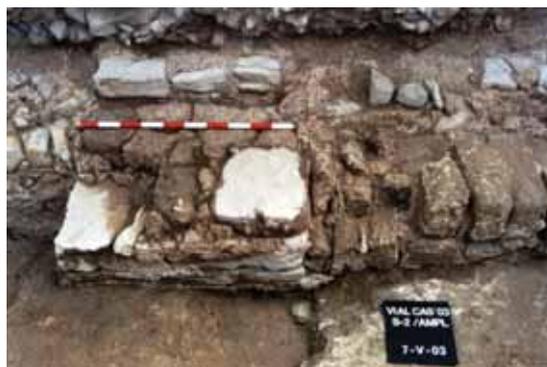
Sondeo 2 (vial). Contrafuerte de la muralla de la alcazaba andalusí de época omeya con fábrica de mampostería de piedra caliza y yeso blanco (U.E. 56), y la posterior amortización de dicho saliente con sillería de travertino y yeso rosáceo (U.E. 55).

Por lo que respecta a las estructuras más antiguas constatadas en el sondeo, hacia el SE documentamos una serie de construcciones (UU.EE. 54, 56 y 57) caracterizadas por el uso de una mampostería de piedra caliza trabada con mortero de yeso de un color blanquecino, correspondientes a un mismo paramento, localizado por debajo de T5. Se trata de un lienzo (UU.EE. 54 y 57) que presenta una especie de machón o contrafuerte (U.E. 56), de forma rectangular, y que también está realizado con la misma edilicia. En la excavación del Sondeo 3 ya vimos que esta estructura (U.E. 57 en S2 y U.E. 24 en S3), con este tipo de edilicia, cuya cimentación estaba realizada con un mortero de cal y grava, color amarillento anaranjado, había sido construida en un momento anterior a época almohade pero de difícil concreción en su data a falta de un estudio de los materiales. No obstante, su correspondencia con las fases más antiguas de L11 obtenidas en la excavación del interior del castillo nos permiten concluir su adscripción a época omeya (en concreto, siglos IX-X d.C.).

Este paramento de mampostería de piedra caliza, en un segundo momento constructivo, se verá reforzado con el adosamiento de una estructura de sillarejos de travertino trabados con mortero de yeso color rosáceo (U.E. 55), colocados todos a tizón, hasta conseguir la anchura dada por el machón o contrafuerte (U.E. 56). Asociado a este momento -por la edilicia y los materiales empleados- constatamos otra construcción bastante parecida, situada en el extremo NW del paramento de mampostería, justo por debajo de la esquina más occidental de T5. Se trata de una estructura de sillería

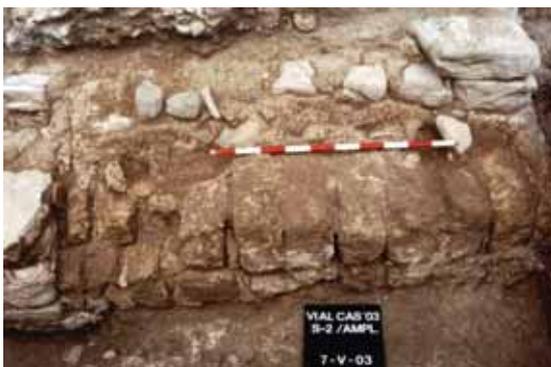
Sondeo 2 (vial). Detalle de la estructura U.E. 55, sillaría de travertino a tizón perteneciente a época omeya.

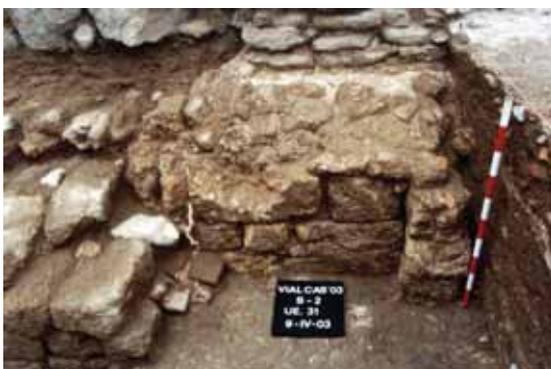
Sondeo 2 (vial). Lateral de la puerta de época andalusí omeya documentada en el sondeo, con sillaría de travertino y mocheta conservada (U.E. 31).

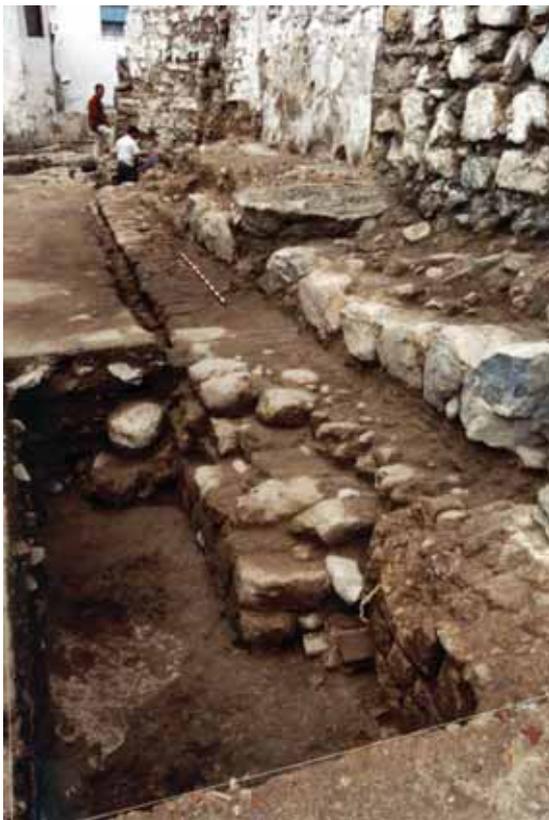
Sondeo 2 (vial). Lateral derecho del pasillo cubierto bajomedieval al que se accede desde la puerta andalusí documentada, y que se configura como un engrosamiento del Lienzo 6. Para su construcción se ha empleado una fábrica de sillería de travertino (U.E. 29).

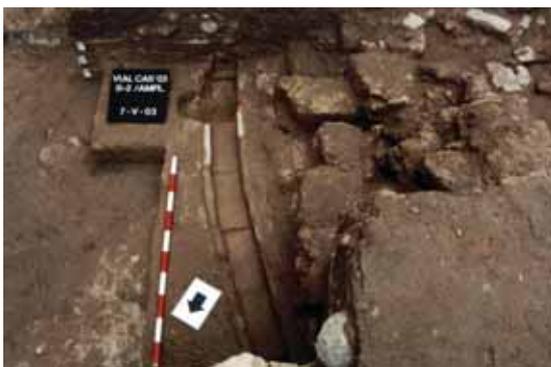
Sondeo 2 (vial). Continuación del canal abierto (U.E. 51) de evacuación de excedentes del Aljibe 1 del interior del castillo y escorrentías pluviales, ya localizado en el Sondeo 3 del vial. Aprovecha la puerta andalusí que en este lateral se encuentra peor conservada que en el contrario y el camino cubierto que se inicia en ella.

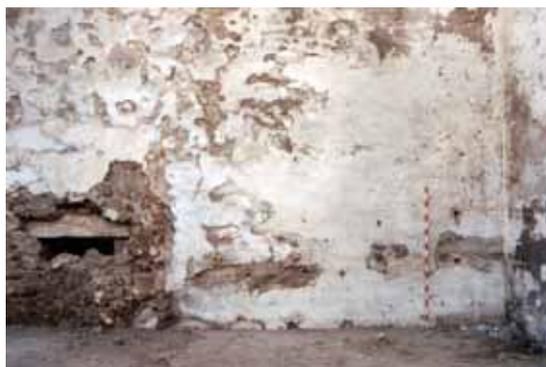
Sondeo 3 (vial). Aspecto que presentaba el Lienzo 7 antes del trazado del sondeo, con paramentos enlucidos debido al adosamiento de edificaciones actuales. A la izquierda, sondeo parietal que ha dejado al descubierto la poterna que enlaza con el interior del castillo.

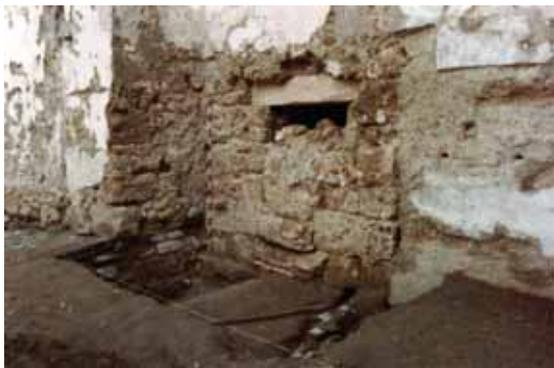
Sondaje 3 (vial). Localización del sondeo en la unión de la Torre 5 con el Lienzo 7. La poterna, aún tapiada, presenta como dintel un gran bloque de caliza blanca oolítica con una inscripción latina conocida desde el siglo XVI (CIL II²/5, 273). A la derecha se observa la fase del lienzo de época andalusí (tapial de hormigón).

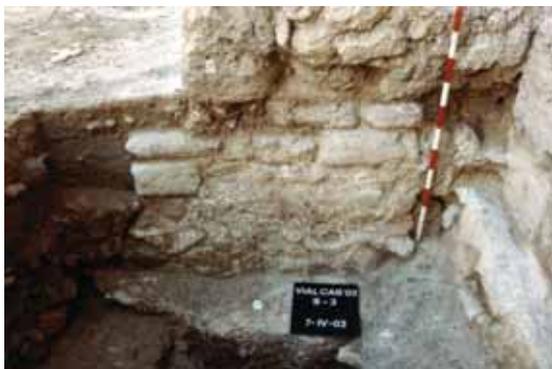
Sondeo 3 (vial). Localización de la muralla de la alcázar de época omeya (U.E. 24) y su cimentación correspondiente (U.E. 25). Sobre ella se disponen los alzados de las reconstrucciones de T5 de época moderna (U.E. 29).

Con posterioridad a este sedimento sobre el travertino (U.E. 27) se documenta la construcción de las estructuras UU.EE. 24 y 25, un muro y su cimentación, situadas en el lado NW del sondeo, por debajo de lo que denominamos T5. La cimentación, a base de mortero de cal y grava (U.E. 25), de color amarillento/anaranjado y muy similar al encofrado con el que se ejecuta la fase andalusí de la Torre 8 (T8), se inicia con la excavación de una zanja que aparece cortando el sedimento de relleno mencionado con anterioridad (U.E. 27) hasta llegar al nivel de travertino natural o tosco. A partir de esta cimentación de "hormigón" se construye un muro (U.E. 24) de lajas más o menos rectangulares de piedra caliza, trabadas con un mortero de yeso blanquecino que incluso conserva un enfoscado de este mismo mortero en las partes más bajas, cercanas a la cimentación.

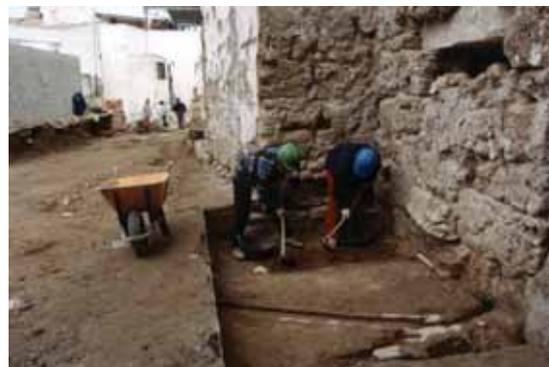
Sondeo 3 (vial). Inicio de los trabajos, con el canal de ladrillo procedente del Aljibe 1, en el interior del castillo, dejado ya al descubierto.

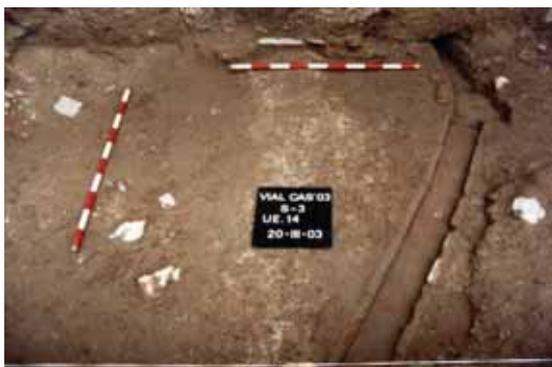
Sondeo 3 (vial). Detalle del canal descubierto (U.E. 51) de evacuación de excedentes del Aljibe 1, en el interior de la fortificación, y que traspasa el Lienzo 7 para evacuar al exterior. Su suelo correspondiente es U.E. 14.

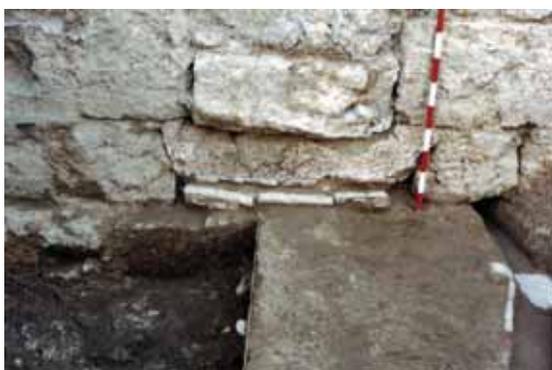
Sondeo 3 (vial). Detalle de la parte inferior de la poterna, que permanece todavía condenada. Se observan claramente las dos fases constatadas: una, bajomedieval, con un ancho mayor entre jambas; y otra, postmedieval, que reduce el ancho del vano. A la derecha, el canal de ladrillo U.E. 51.

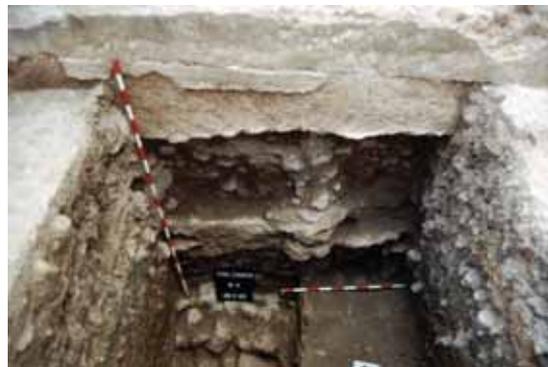
Sondeo 4 (vial). Detalle de la Torre 6, con paramento original desaparecido y muy dañada por edificaciones adosadas parásitas.

temporáneos que han tenido su registro sedimentario o que han terminado descostrando el paramento exterior original de la Torre 6. En este sentido, y para fechas muy recientes, durante la ejecución de los trabajos tuvimos ocasión de recibir información oral que confirmaba el hecho de que, hace entre 30 y 40 años, la torre conservaba en alzado su paramento original de sillarejos que adoptaba el aspecto de un zócalo resaltado sobre el que se retranqueaba el alzado. En aquella ocasión, el paramento fue literalmente picado a fin de eliminar dicho resalte, circunstancia que cuenta con un testigo en la estratigrafía parietal del paramento de la torre afectado, y que dejará en precario dicha estructura cuando se realice la eliminación de los enlucidos y encalados que presenta en el momento de realizar nuestra intervención.

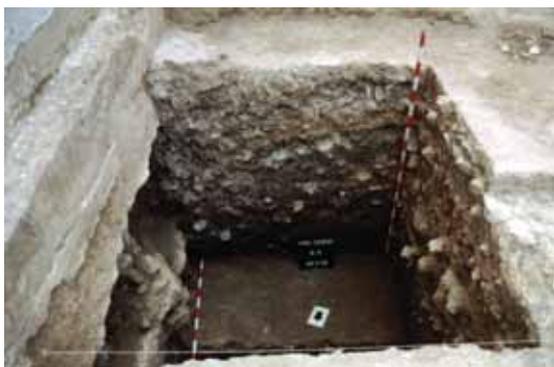
Sondeo 4 (vial). Estratigrafía del perfil sureste, correspondiente, principalmente, a episodios postmedievales.

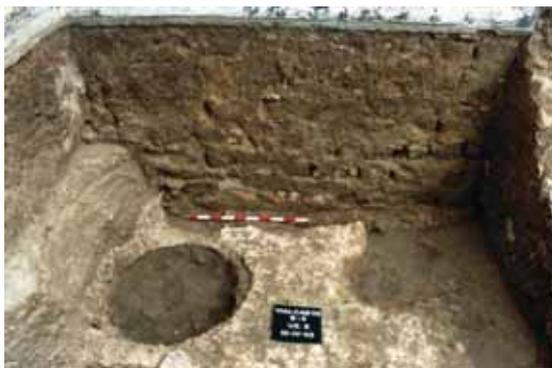
Sondeo 5 (vial). Detalle del sondeo avanzados los trabajos. A la izquierda, el Lienzo 8, en su fase de tapial (UU.EE. 30 y 31) con el zócalo retallado para la ubicación de varias tinajas en época contemporánea. Al frente, la parte inferior de la Torre 7, con su zanja de cimentación que corta la U.E. 8, sedimento blanco de cal (en el fondo) interpretado como horizonte de construcción de la fase de tapial de L8 y la unidad infrayacente (U.E. 10) que aparece bajo el zócalo de la muralla.

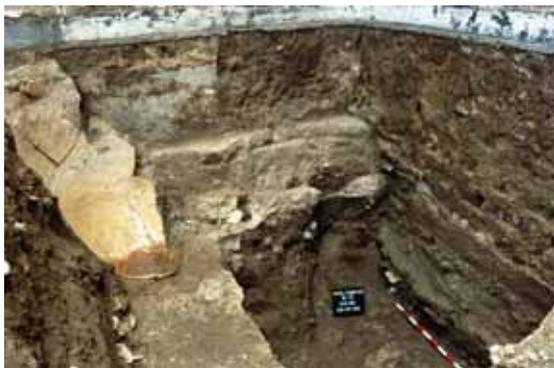
Sondeo 5 (vial). Unión del Lienzo 8 -fase de tapial recortado para ubicar varias tinajas- con la Torre 7 (siglo XIV), cuya cimentación ha quedado al descubierto.

A este periodo corresponden los elementos de la fortificación presentes en el sondeo, como son el Lienzo 8 (L8), con dos fases constructivas documentadas, y la Torre 7 (T7). Nada más comenzar la excavación, cuando retiramos los niveles más recientes, se pudo comprobar que la parte inferior de este lienzo estaba realizada en tapial, presentando un zócalo (U.E. 31), ejecutado con la misma

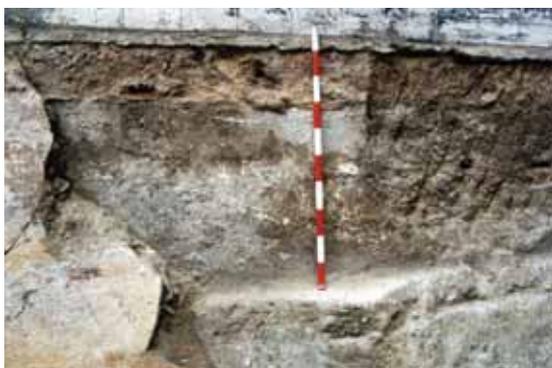
Sondeo 5 (vial). Detalle del Lienzo 8, fase de tapial.

técnica, de 43 cm. de altura y que sobresale 34-35 cm del paramento de L8. A continuación de este zócalo se construirá el resto del alzado de la muralla (U.E. 30) con un encofrado de tierra con cal, observándose la presencia de cerámica muy triturada en la masa. La cautela nos obliga a reconocer, no obstante, que en rigor del contexto arqueológico, no podemos descartar que la fase de tapial de L8 no hubiera que adscribirla al período andalusí. De esta muralla de tapial sólo se ha conservado un alzado de 71 cm a partir del zócalo (114 cm en total), continuando la obra en altura con una sillería más tardía de una fase posterior, genuinamente cristiana, hasta la altura del parapeto que se documenta en el adarve de este lienzo. La ubicación de una bodega con tinajas en este espacio, esquina entre estructuras, ya en el período siguiente postmedieval, afectará de manera decisiva a esta fase de tapial, no sólo porque están parcialmente picadas y socavadas las estructuras para facilitar la colocación de las tinajas, sino también porque no nos ha permitido establecer muchas relaciones estratigráficas con los sedimentos documentados, faltando además la secuencia lógica correspondiente, ante la excavación que supuso la construcción de la bodega.
