El Hotel "La Montaña"

Por el Prof. Ing. Enrico Germanetti

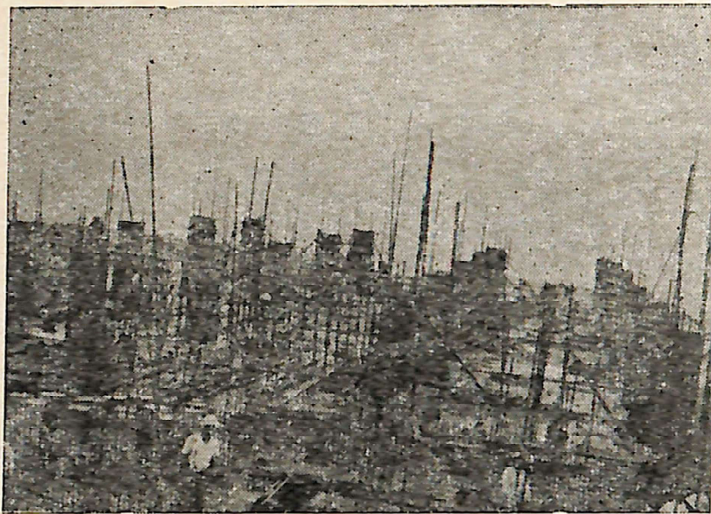
Como los Arquitectos Projectistas deseaban obtener un lobby despejado de columnas hasta donde fuera posible, se cortaron dos columnas —que resultaron ser las más cargadas— a nivel del primer piso de habitaciones, y se diseñaron dos grandes vigas de soporte que recibían su carga y la transmitían a un machón situado en el fondo del lobby y a dos muros de concreto localizados cerca de la entrada. Estas vigas fueron un problema bastante serio porque una carga concentrada de 300 toneladas en una luz de 11.50 m. produce momentos demasiado altos aun para una profundidad de viga de 1.63 m., que era lo que había disponible. Después de muchos tanteos se llegó a la solución, utilizando acero de alta resistencia (para evitar hasta donde fuera posible la congestión de refuerzo) y diseñando vigas I o doble T, para tener una gran zona de compresión y una amplia zona de tracción para acomodar el refuerzo.

En el momento de escribir este artículo las vigas ya están soportando tres pisos y no muestran ninguna señal que inspire desconfianza
