40 AÑOS DE CONJUNTO HISTÓRICO

PRIMER ENCUENTRO  
SOBRE INVESTIGACIÓN E INTERVENCIÓN  
EN EL PATRIMONIO HISTÓRICO  
VILLAREJO DE SALVANÉS

PRIMER ENCUENTRO SOBRE INVESTIGACIÓN E INTERVENCIÓN EN EL  
PATRIMONIO HISTÓRICO DE VILLAREJO DE SALVANÉS

CASTILLO, IGLESIA Y TERCIA A LA LUZ DE LOS PRIMEROS  
DOCUMENTOS

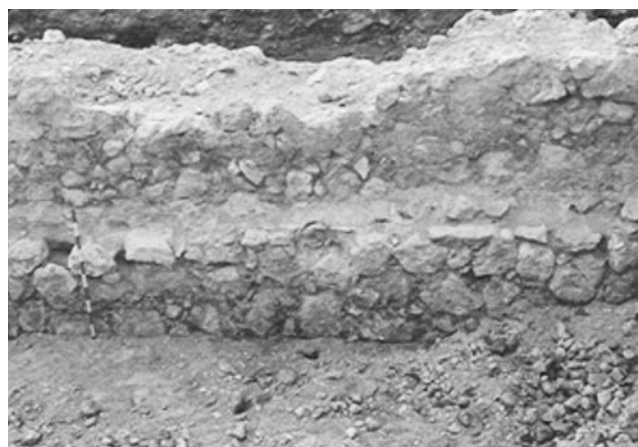
Figura 5. Muestra del aparejo de la muralla de la fase I.

lización de torres cuadradas y el uso de cal gris para trabar la mampostería (Figura 5). Su elemento más visible es un tramo de muralla de mampostería trabada con cal gris muy compacta, con zócalo y fosa de cimentación, que presenta una torre hueca de planta cuadrada en un ángulo. Todo este tramo de lienzo presenta en su cara intramuros un murete de ladrillo vertical enlucido con yeso, el cual indica la existencia de habitaciones auxiliares de la fortaleza en esta zona (Figura 6). Esta fase quizá se pueda relacionar con la fundación de Villarejo de Salvanés y la hipotética construcción de la fortaleza en la segunda mitad del siglo XIII, enmarcadas en la política repobladora de la Orden de Santiago en Castilla la Nueva tras la derrota de los almohades en las Navas de Tolosa en 1212 y la pacificación definitiva de esta zona, una región con un potencial económico considerable, especialmente

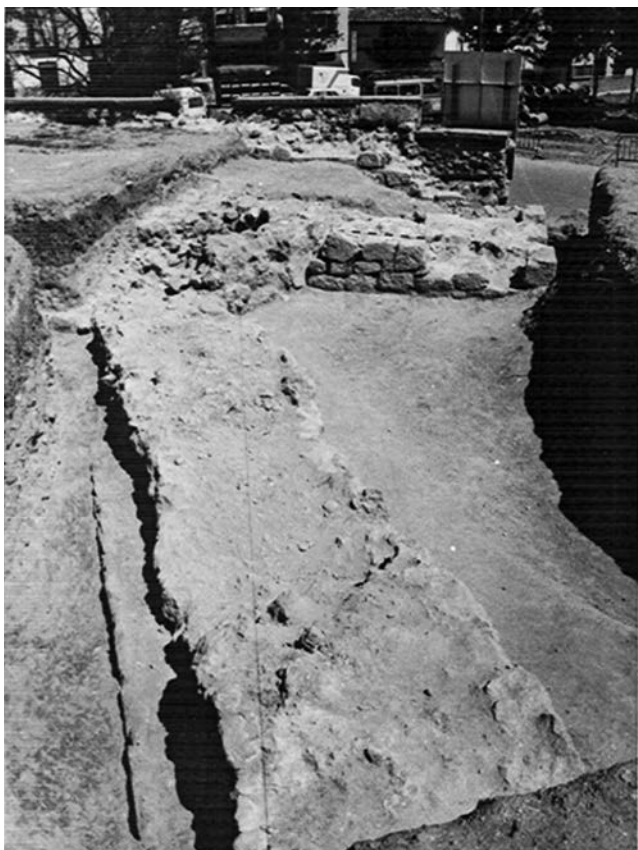
Figura 6. Vista desde el sur del llamado "lienzo intermedio", tramo de muralla de la fase I que conecta las fases II y III. A su izquierda, es decir, intramuros, se aprecia una alineación de ladrillo enlucido de yeso que pertenecería a las habitaciones auxiliares de la fortaleza, localizadas en esta zona.

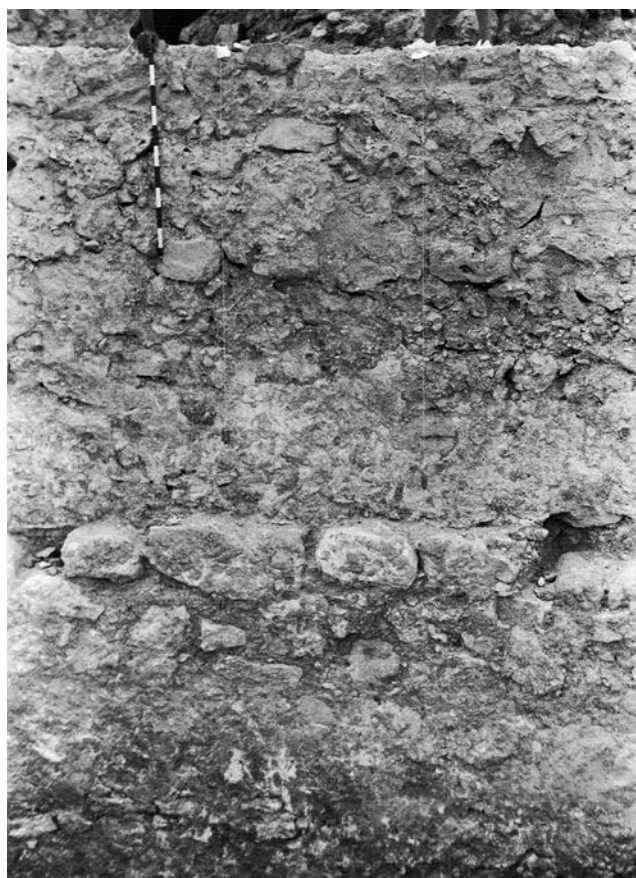
Figura 8. Muestra del aparejo de la muralla de la fase II.

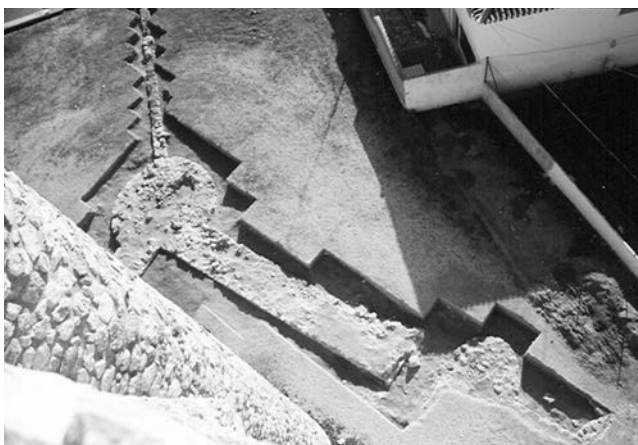
Figura 10. Vista parcial del lienzo sur de la barrera de la fortaleza. Se puede apreciar la “puerta falsa” o poterna defendida por dos torres macizas, mejor conservada la situada a la derecha.

La Fase II, como se ha comentado, está compuesta por la torre del homenaje y la barrera que la rodea, con mampostería trabada con cal arenosa de color beige (Figura 7). Sus características principales desde el punto de vista constructivo son la utilización de torres circulares y el uso de cal beige muy arenosa para trabar la mampostería (Figura 8). La barrera, toda ella con zócalo, al igual que en la fase I, tiene planta cuadrada, de unos 22 metros de lado, con torres cilíndricas huecas de unos 5 metros y medio de diámetro en las esquinas y presenta sendas puertas. La principal se encuentra en el frente oeste, defendida por una torre hueca de planta semicircular, de gran tamaño, en la cual se localizaría una escalera de caracol de madera que serviría para acceder a la torre del homenaje mediante un puente levadizo (Figura 9). En el lienzo sur se documentó una “puerta falsa” o poterna, defendida por dos pequeñas torres macizas (Figura 10).

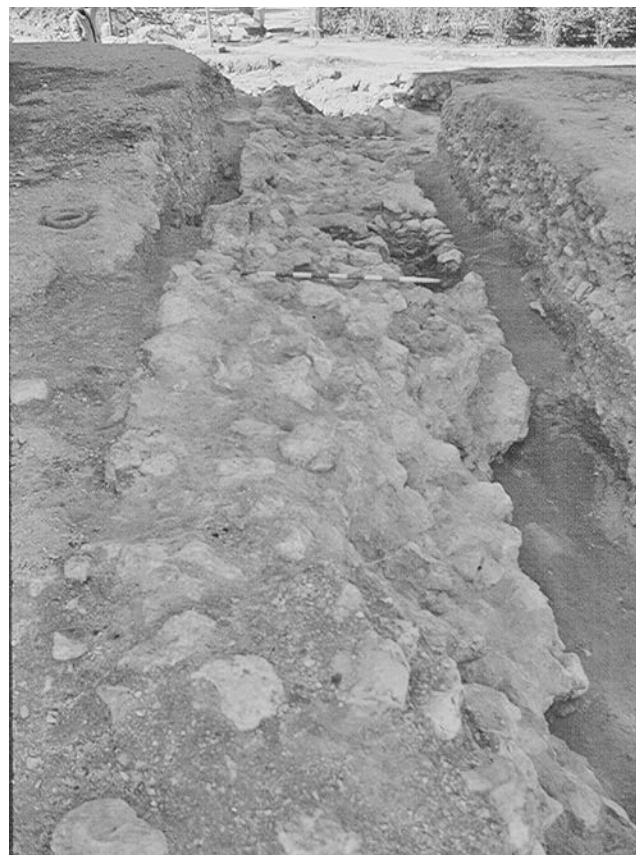
Figura 11. Vista del lienzo norte de la barrera de la fortaleza. Se puede apreciar su desigual estado de conservación.

El frente norte de la barrera es el que presentaba peor estado de conservación en su zona superior (Figura 11). Su cara exterior también muestra una capa

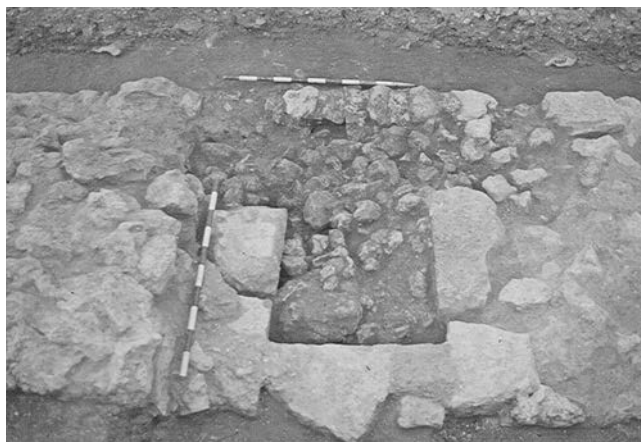
Figura 12. Vista desde el sur del pozo embutido en el lienzo norte de la barrera.

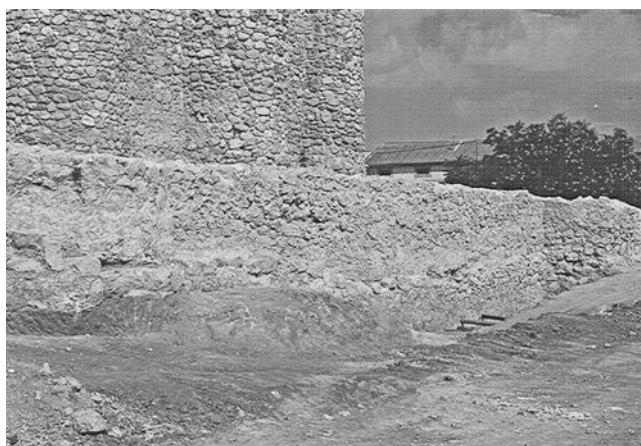
Figura 13. Vista desde el sureste del lienzo este de la barrera. Se trata del lienzo mejor conservado y con mayor altura.

El lienzo este de la barrera es el mejor conservado y presenta la mayor potencia, ya que junto a la torre noreste se documentaron más de cinco metros de altura (Figura 13). Ha sido además en esta zona donde las excavaciones arqueológicas se desarrollaron en mayor profundidad, ya que en la esquina sureste de la liza se excavó hasta el nivel natural, por lo que se pudo fechar, con bastante fiabilidad, la cronología de la barrera y de la estructura actual de la torre del homenaje en la segunda mitad del siglo XIV.

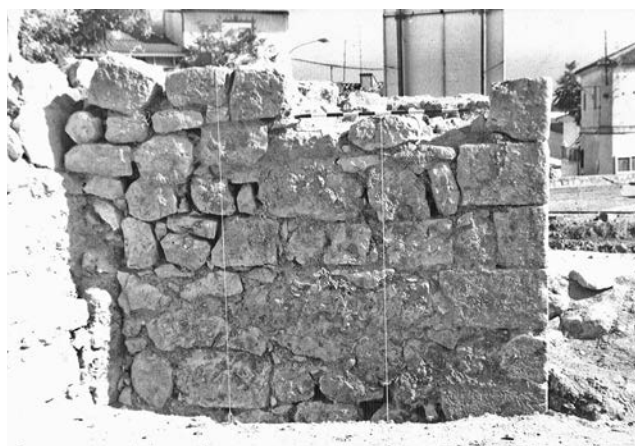
Figura 16. Muestra del aparejo de la muralla de la fase III de la fortaleza.

La Fase III está representada por el recinto exterior de sillarejo (Figura 2). Sus características constructivas son la utilización de mampostería de caliza en hiladas regulares y el uso de sillares, principalmente en las esquinas y las troneras (Figura 16). También se utiliza

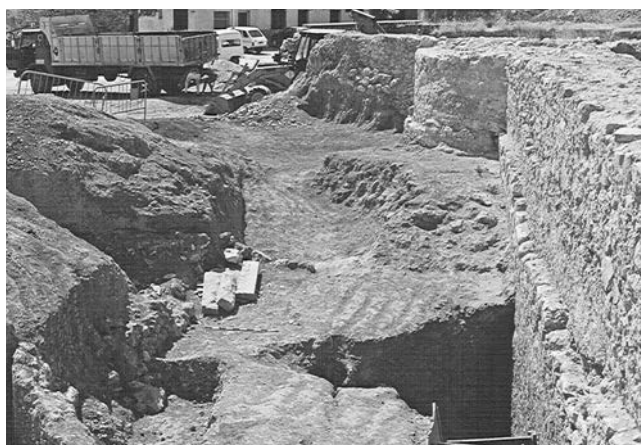
Figura 14. Vista desde el norte del tramo de foso situado al este de la barrera de la fortaleza.

Al exterior del lienzo este se pudo documentar el foso de la fortaleza, de unos 7 metros de anchura, excavado en el terreno natural (Figura 14). El foso, evidentemente, se encontraba relleno por una serie de estratos de colmatación. Bajo el foso se localizó un refugio subterráneo de la Guerra Civil (Figura 15). El tramo documentado, paralelo a la barrera, tenía unos 30 metros de largo, siendo el túnel de aproximadamente 1,70 metros de ancho; presenta una serie de 8 arcos de yeso, que mostraban un gran número de graffitti incisos y pintados, todos relativos a situaciones de la Guerra y con fechas comprendidas entre 1936 y 1939, siendo los más numerosos de 1937.

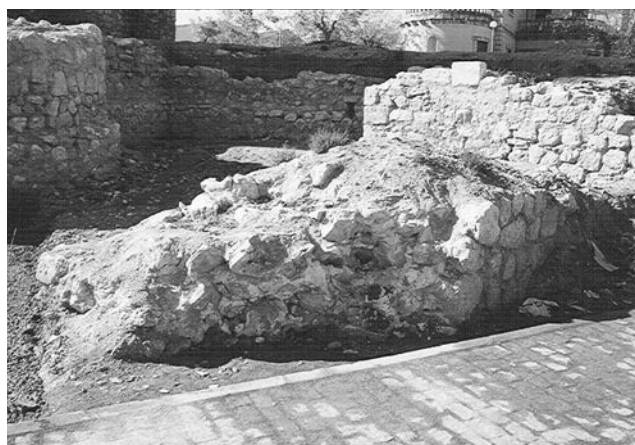
Figura 17. Acceso a la fortaleza en la fase III. En primer plano, la estructura rectangular sobre la que apoyaba el puente levadizo.

Uno de los elementos más importantes de esta es la zona de la entrada a la fortaleza. Se realizaría mediante un puente levadizo que apoyaría en una estructura de planta rectangular (Figura 17). Una vez se accedía a la fortaleza, se atravesaba un pasillo empedrado de más de 10 metros de largo con tres troneras, que daba paso a otro elemento destacable de esta fase, un cubo ultrasemicircular de 12 metros de diámetro (Figura 18). En él se documentaron un total de cuatro troneras (con seguridad había otra, perdida), que lo defienden en todas las direcciones. Presenta dos puertas, una al este hacia la entrada a la fortaleza (Figura 19) y otra al sur, que daría paso al patio de armas; ambas estaban unidas por un pavimento empedrado. Hacia el oeste del cubo sale un nuevo tramo de lienzo, en dirección a poniente, del que se han localizado aproximadamente 25 metros, parte del cual sirve de cimentación a la Casa de la Cultura.

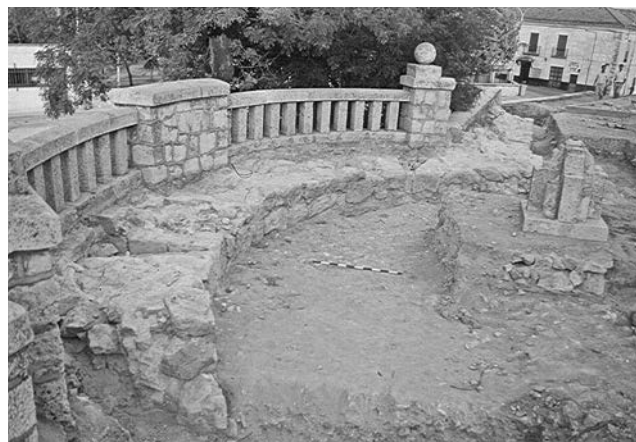
Figura 18. Vista parcial, desde el oeste, del cubo ultrasemicircular de la fase III.

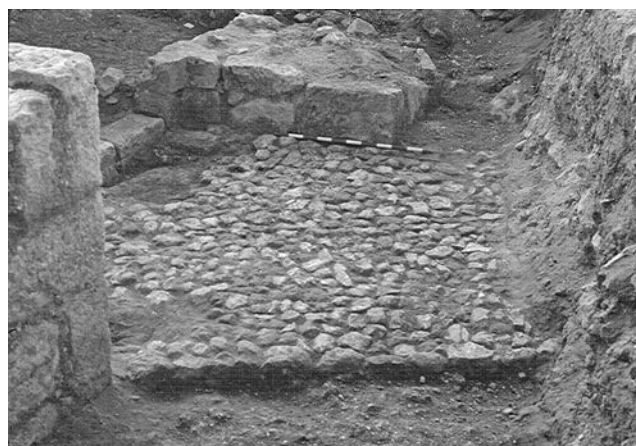
Figura 19. Vista de la puerta este del cubo ultrasemicircular con su pavimento.

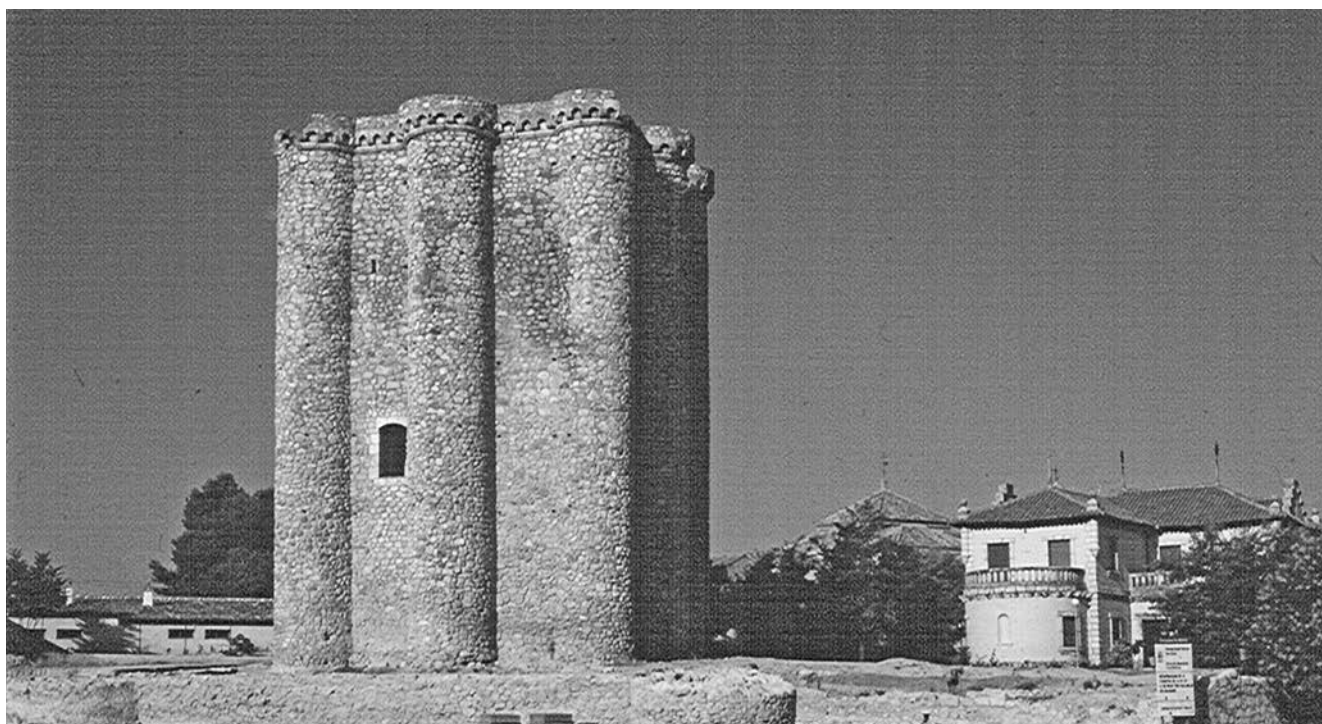
Figura 21 . Vista desde el noreste de la torre del homenaje.

Por lo que respecta a la torre del homenaje (Figura 21), de nuevo la combinación de las fuentes documentales y gráficas con las arqueológicas consiguen mejorar sustancialmente su conocimiento. En su momento, los datos de las fuentes escritas fueron fundamentales, ya que la estructura de la torre había sido modificada por las restauraciones de González Valcárcel hacia 1970. De acuerdo con ellas, la estructura básica de la torre era como la actual, con planta cuadrada y ocho cubos circulares, cuatro en las esquinas y cuatro en el centro de cada lienzo recorriendo toda su altura; la coronación se realizaría mediante un pretil y almenas. Interiormente la torre tenía cuatro plantas; una planta baja era de servicio y tres plantas superiores conectadas mediante una escalera de caracol.

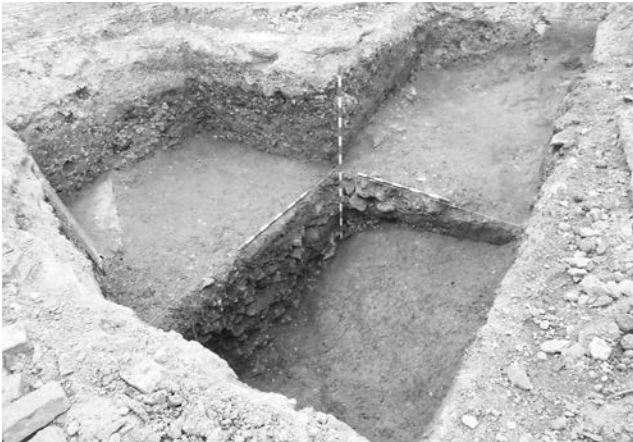
Figura 3. Vista de los rellenos del foso y de la superficie de la escarpa durante el proceso de excavación.

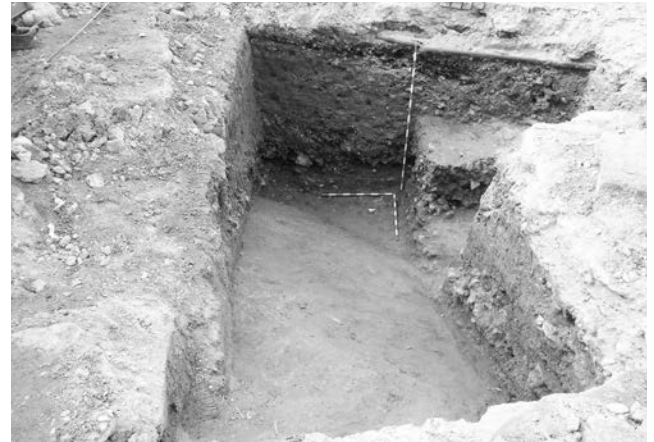
Figura 5. Vista general de la superficie de la escarpa y de la curvatura del foso desde el este.

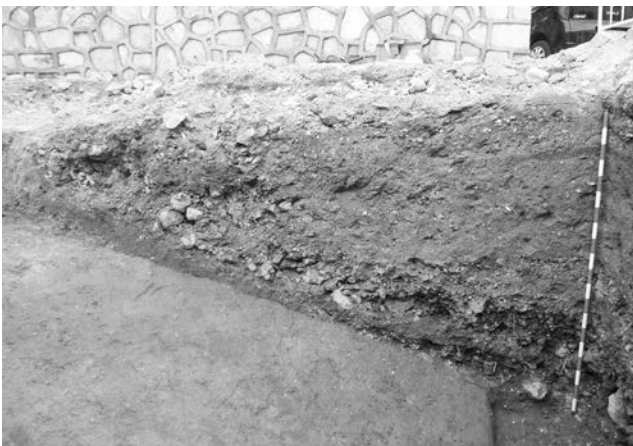
Figura 4. Vista del del perfil sur de la zona de excavación en el que se puede apreciar la pendiente de la escarpa y los rellenos de colmatación del foso.

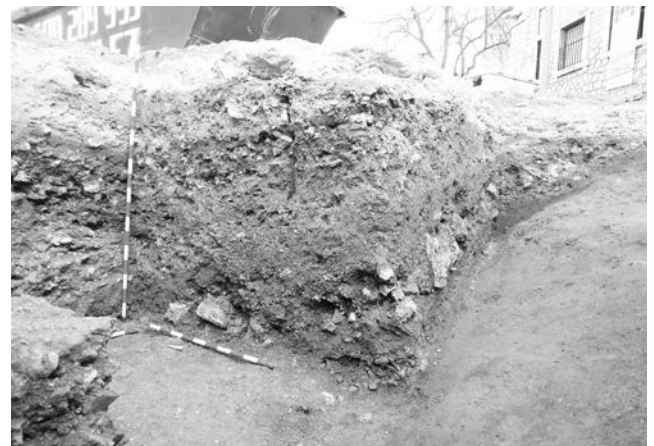
Figura 6. Vista de los depósitos de relleno del foso. Obsérvese el buzamiento de los sucesivos niveles de colmatación desde el sur hacia el norte.

Resulta llamativo que buena parte de los depósitos de echadizo de cronología moderna presentan una tendencia a buzarse hacia el norte, o lo que es lo mismo, parece que han sido arrojados desde el lado sur del foso (Figura 6), esto es, desde el lugar donde se sitúa la muralla. Esto indica que, buena parte de los escombros que colmatan el foso, provienen del desmantelamiento de estructuras de la propia fortaleza. Entre las razones para rellenar el foso habría que valorar la posibilidad de un cambio de funcionalidad de la zona motivado por la pérdida de sentido militar de la propia fortaleza y por la integración de estos espacios en la trama urbana convirtiéndose en calles y espacios de tránsito. Llama la atención que, entre los echadizos, se encuentren sobre todo abundantes cascotes de argamasa trabada con piedras, una argamasa gris con destacada presencia de carbones que recuerda mucho a la argamasa empleada en algunas partes de la fortaleza, como la que aparece en el interior de la torre del homenaje y que ya M. Presas (1996c: 227) identifica con las fases constructivas más antiguas de la misma.

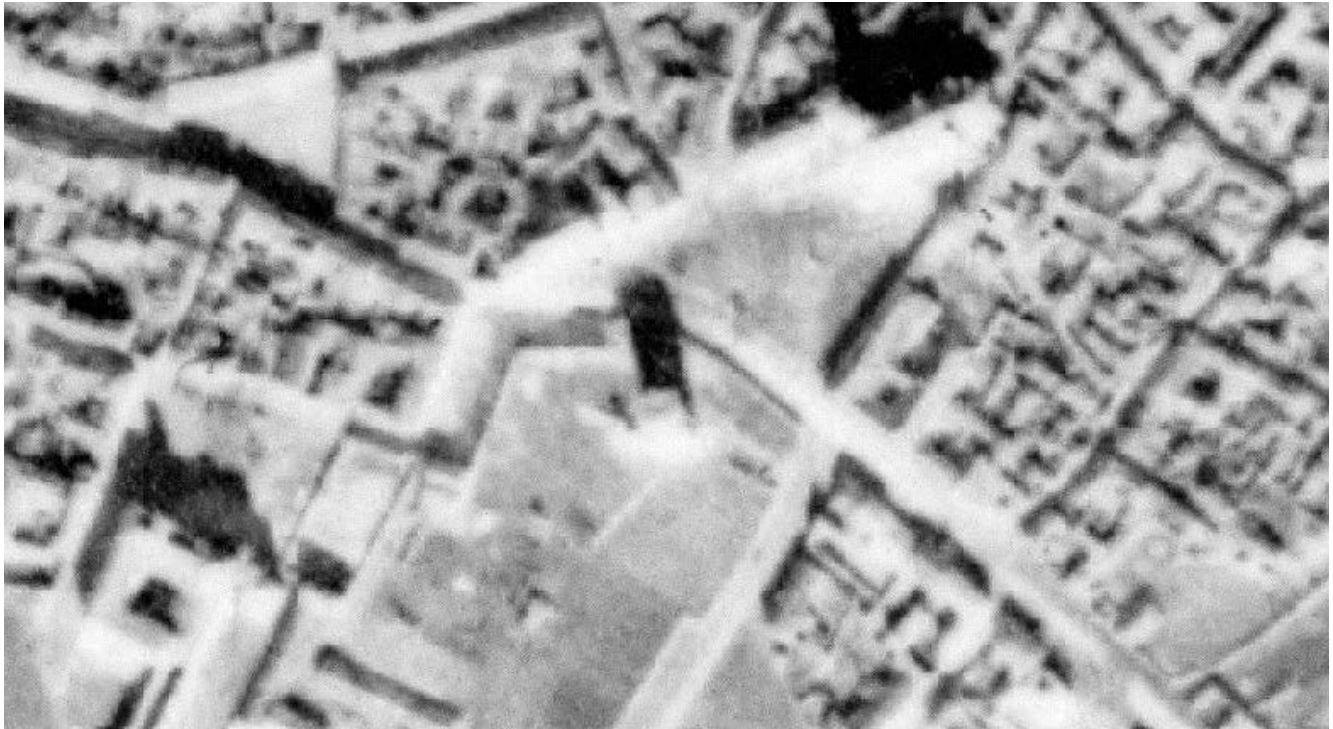
Figura 7. Ortofoto del año 1946 en la que todavía se puede apreciar el trazado de la muralla.

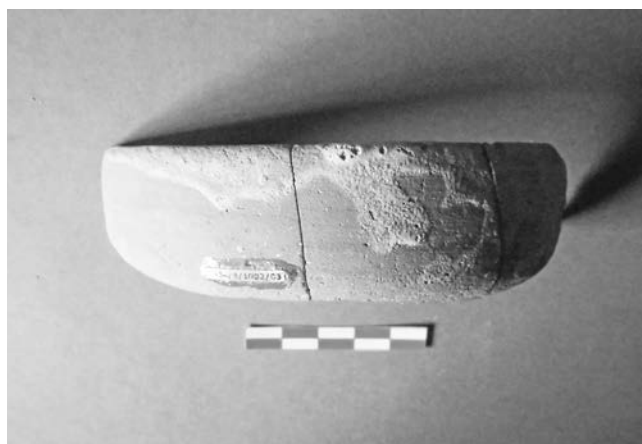
Figura 10. Escudilla 1002-03.

Las escudillas aparecen representadas en los ejemplares 1002-03 (Figura 10) y 04, ambos con esmaltados estanníferos de color blanco y sin presencia de decoración. El primero presenta borde recto con labio apuntado y carena baja redondeada y tiene un diámetro en boca de 13 cm. El segundo, de tamaño similar, dispone de borde recto exvasado con labio apuntado y carena baja redondeada. Presenta una línea horizontal incisa poco marcada entre el borde y la carena.

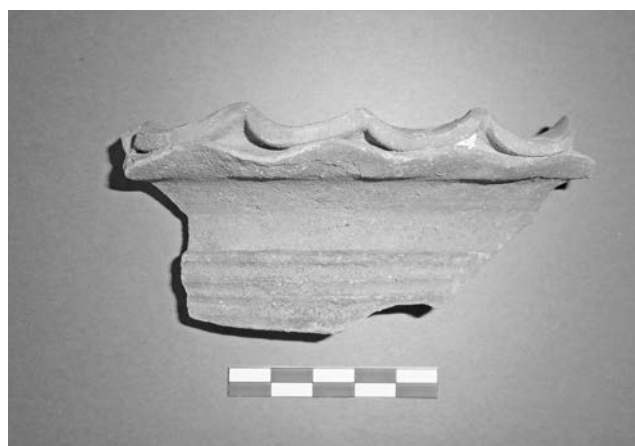
Figura 13. Fragmento de maceta 1004-06.

Finalmente, entre las formas documentadas, encontramos un extraño ejemplar de maceta (Figura 13) al que ya hemos hecho alusión (pieza 1004-06). Presenta borde exvasado con labio engrosado abierto en dos pestañas pellizcadas regularmente para formar cadenetas mediante digitaciones. El cuello se encuentra ligeramente estrangulado y debajo del mismo se encuentra una aguda carena debajo de la cual se encuentran acanaladuras. Tiene un diámetro de 26,6 cm. El detalle decorativo es fundamental, ya que no se presenta más que en esta peculiar forma de recipiente, que ha sido caracterizado en algunas zonas de la península y, concretamente, en Sevilla (Amores y Chisvert, 1993: 289, Fig. 119 y 120).

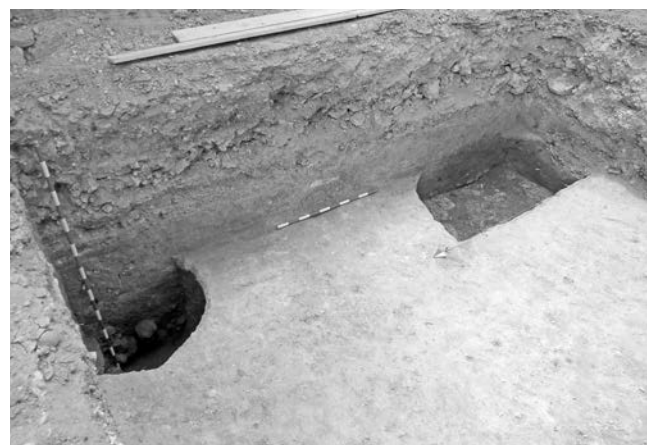
Figura 5. Vista del Área 2 con las estructuras de la E. del Bronce.

Muy diferentes son los restos hallados en el extremo oriental de la cuadrícula debajo de estos rellenos (Figura 5). En una franja de algo más de un metro en paralelo al perfil oriental de la excavación, se alcanzó el terreno geológico de arcillas carbonatadas que, en esta zona, adopta una acusada pendiente que, según se pudo comprobar, corresponde con la parte superior de la escarpa de la cava de la Fortaleza. Cortadas por el foso, del que tenemos constancia documental de su realización en esta zona entre finales del siglo XV y principios del siglo XVI (Domingo Puertas, 2015), se identificaron los depósitos de colmatación de dos cubetas de planta circular excavadas en el sustrato geológico, unos depósitos bien diferenciados y con unas características completamente distintas a las que mostraban los echadizos subactuales anteriormente citados (Figura 6). Aunque su planta no se pudo delimitar completamente por exceder los límites del área de intervención, las dos evidencias mostraban una tendencia claramente circular y su excavación posterior reveló que correspondían a dos cubetas siliformes cuyos rellenos contenían, entre otros materiales, un reducido aunque significativo conjunto de cerámicas realizadas a mano con cocciones reductoras cuya factura, acabados y decoraciones nos remitían claramente a la Prehistoria reciente y, más concretamente, a los momentos iniciales del horizonte cultural de Cogotas I, dentro del Bronce Pleno.

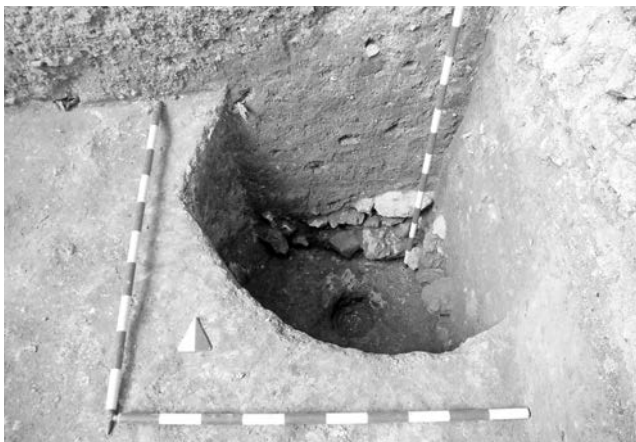
Figura 8. Estructura 1.

La **Estructura 1** (Figuras 7 y 8) se identifica como una cubeta siliforme (UE 216) de planta circular y sección abombada con base ligeramente cóncava, en cuyo fondo se dispone una pequeña cavidad de planta también circular y sección cilíndrica que podría corresponder a la huella de un poste. Este pequeño hoyo tiene unos 22 cm. de diámetro y 12 cm. de pro-

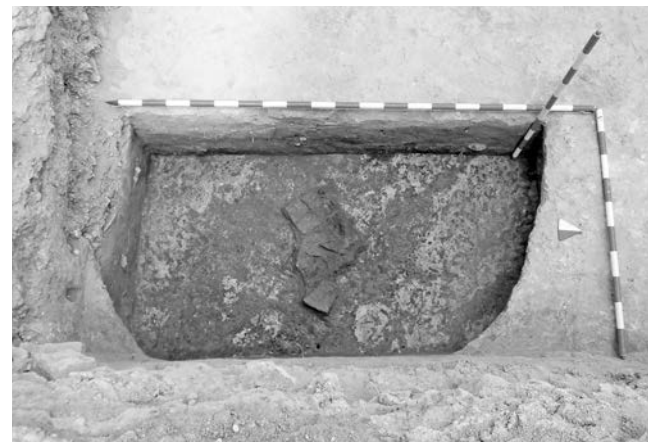
Figura 10. Estructura 2.

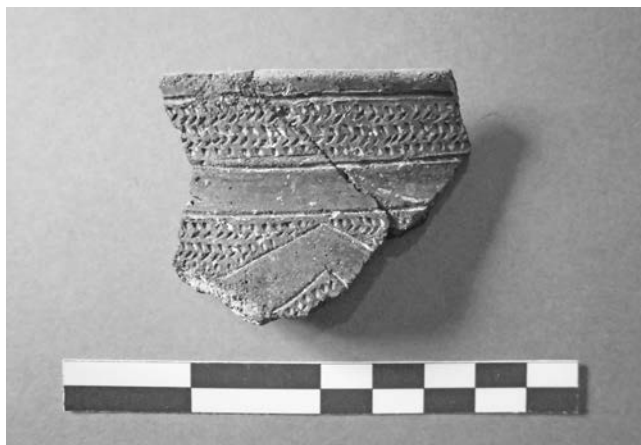
Figura 13. Fragmento de recipiente con decoración (217/02)

En las decoraciones encontramos composiciones sencillas junto a otras de mayor complejidad. En algunos ejemplares se encuentra presente una abigarrada decoración geométrica a base de motivos incisos e impresos, como ocurre en la pieza 217-02, un vaso globular de suave perfil en "S" donde, entre el borde y el cuello, se dispone una banda decorativa delimitada por dos líneas horizontales incisas que recorren todo desarrollo de la pieza entre las cuales se encuentran series de espiguillas en horizontal. En la zona de inflexión del cuello se encuentra un espacio sin decorar, bajo el cual se halla una línea incisa horizontal que en-

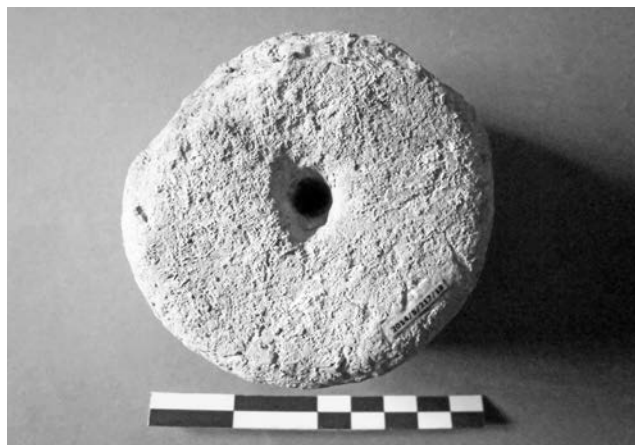
Figura 15. Pesa de barro cocido (217/18)

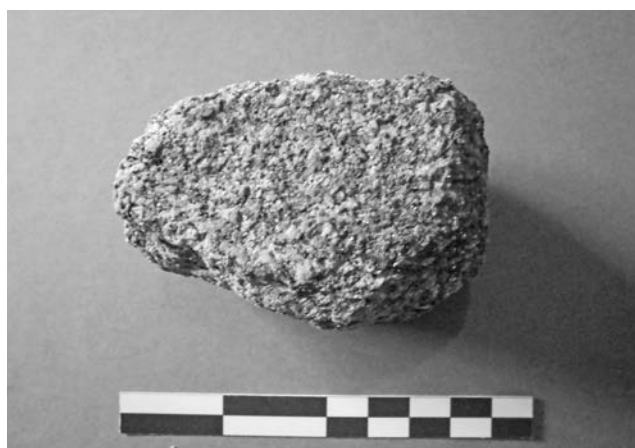
Figura 16. Fragmento de moledera de granito (217/24).

Entre la industria lítica pulimentada solo hay que destacar la presencia de un fragmento de granito con una de sus superficies alisadas que debió pertenecer a un molino de mano (Figura 16). La presencia aquí de un material claramente alóctono como el granito tiene que ver con posibles desplazamientos hacia lugares alejados de aprovisionamiento o quizá sea la consecuencia de intercambios a larga distancia.

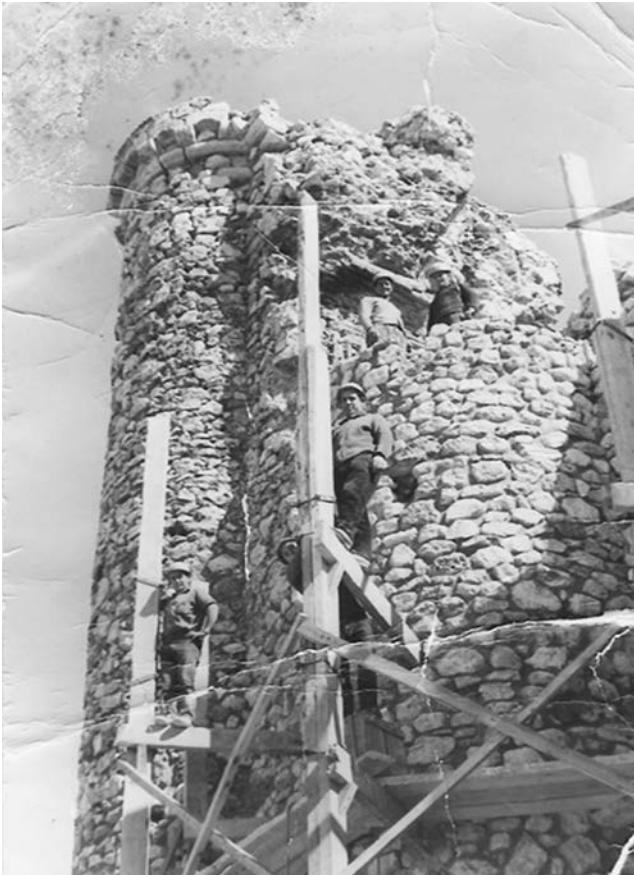
Figura 2. Trabajos de la restauración realizados tras el desplome de dos torreones en los años 60 del siglo XX.

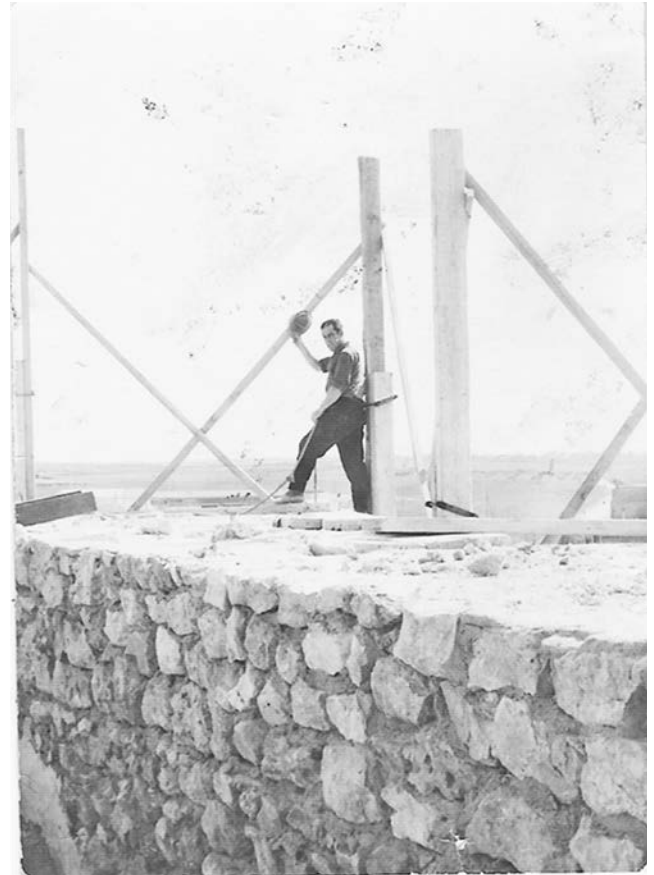
Figura 3. Vista de los trabajos de la primera restauración de la torre del homenaje en los años 60 del siglo XX.

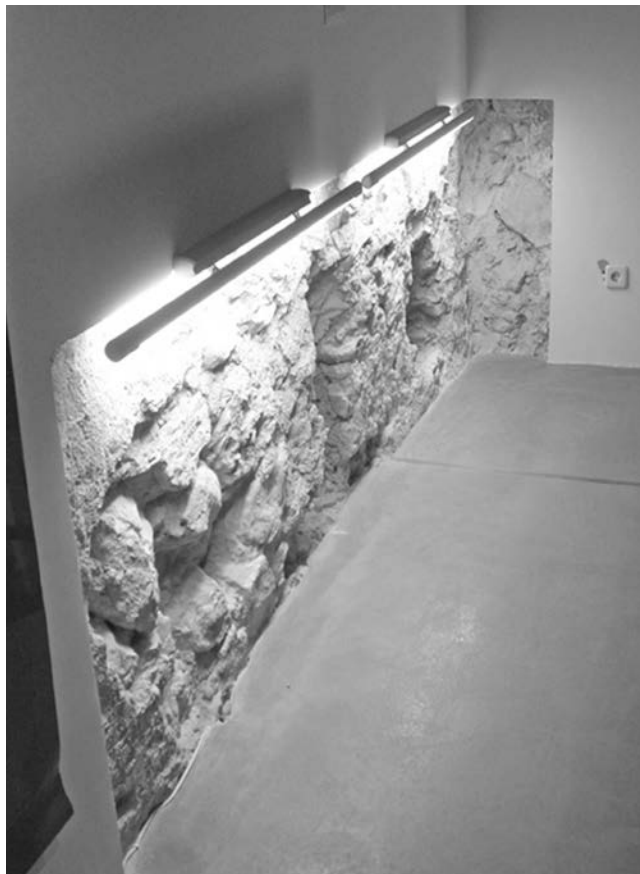
Figura 4. Vista de los mechinales de los forjados originales destacados en los acabados interiores de los muros.

Se realizó también el estudio arqueológico de los paramentos del inmueble con el fin de obtener información sobre forjados, huecos originales y las fases de modificación que sufrió el edificio a lo largo del tiempo (Figura 4).

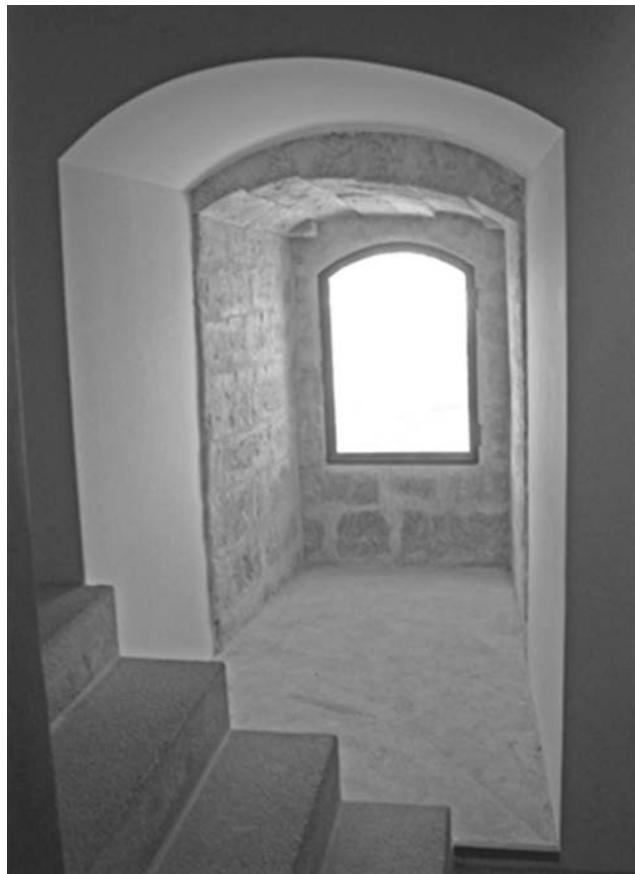
Figura 5. Vista de una de las ventanas de la segunda planta tras la rehabilitación.

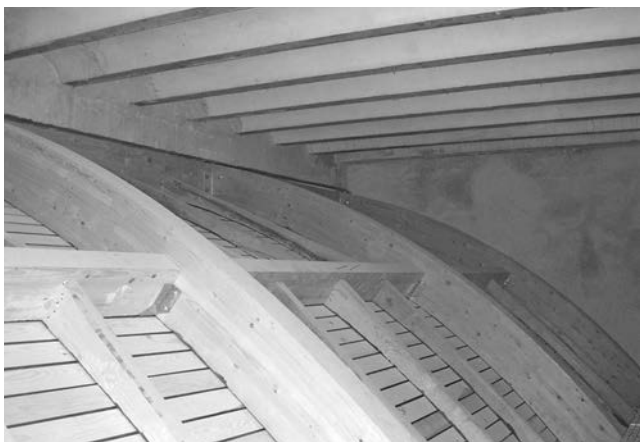
Figura 6. Vista del trasdós de la bóveda de madera que reproduce la original en la planta tercera de la Torre del Homenaje.

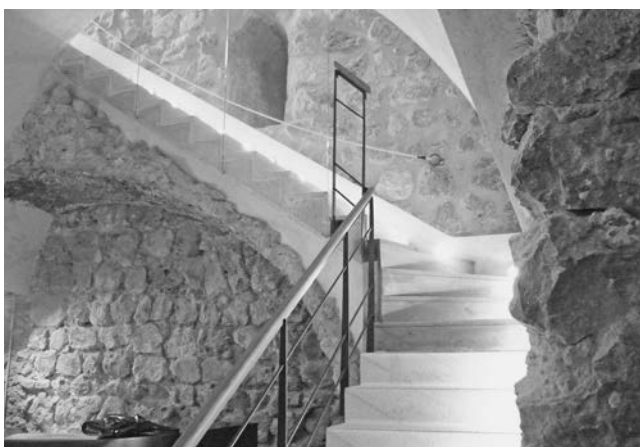
Figura 7. Vista de la escalera de acceso desde la planta baja a la planta primera y su integración con elementos originales.

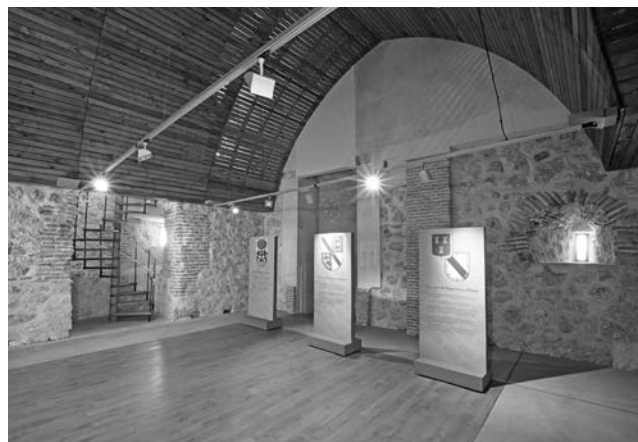
Figura 8. Vista de la planta tercera con la bóveda de madera y la escalera de caracol. Acabado final tras la restauración.

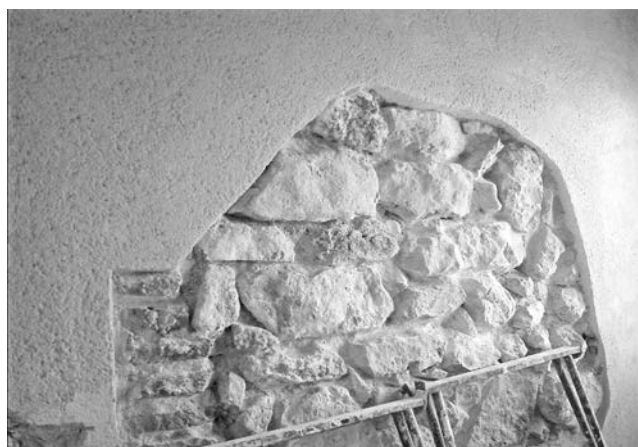
Figura 9. Detalle del tratamiento e integración de paramentos originales en la restauración.

Respecto a los trabajos de albañilería y revestimientos, se realizó fábrica de ladrillo en planta tercera hasta el último forjado, trasdosado de muros, recibido de cercos... además de ejecución de revestimientos de yeso, cemento, especiales, dejando zonas vistas de los paramentos originales (Figura 9).

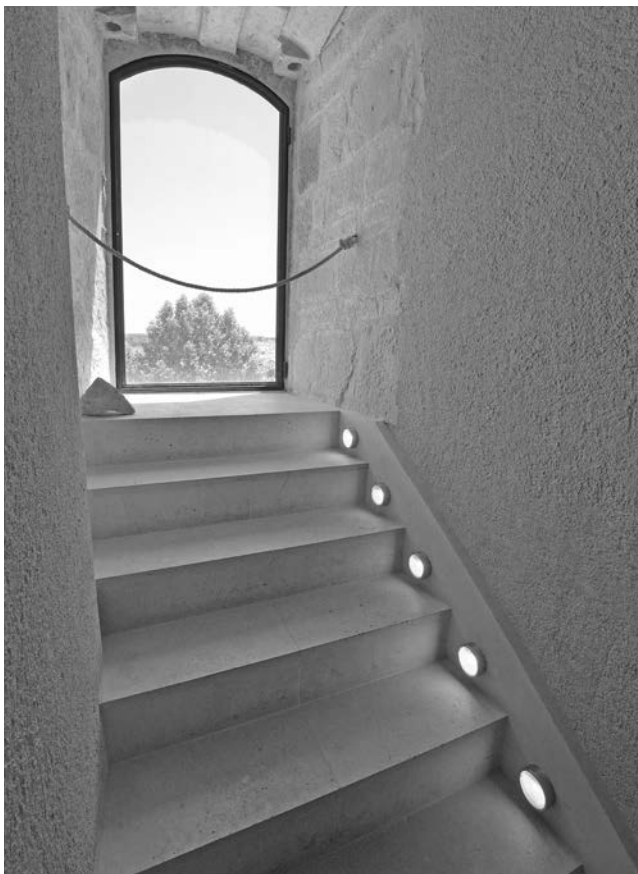
Figura 10. Escalera con ventana al fondo. Destaca la integración de materiales empleados e iluminación con los elementos originales.

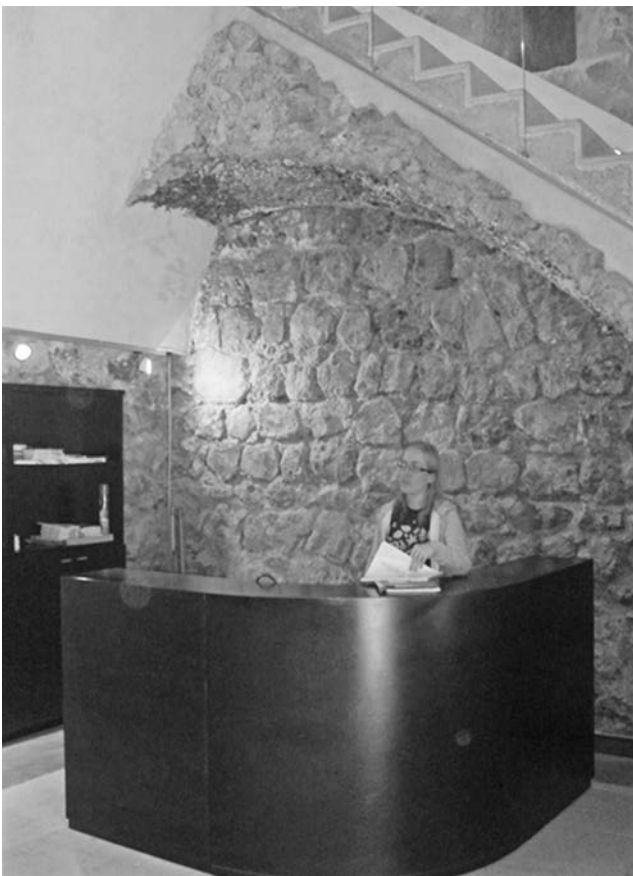
Figura 12. Planta baja. Oficina de atención turística y recepción del centro de interpretación ubicado en las plantas superiores.

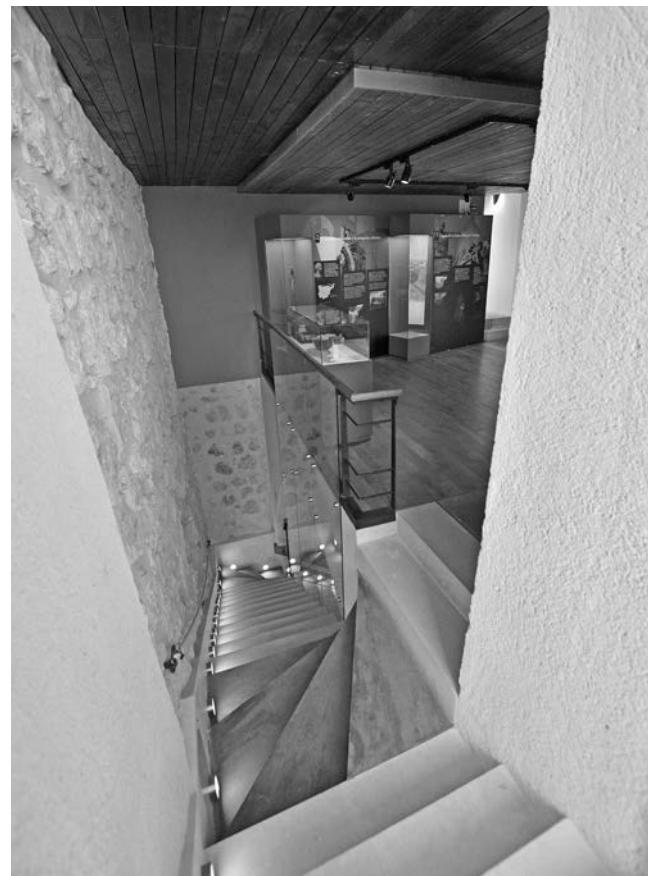
Figura 13. Vista de la escalera de acceso a la planta primera del centro de interpretación.

Respecto a las carpinterías se colocó una puerta de entrada al castillo de madera de roble y en los techos se colocó un falso techo de lamas de madera maciza para ocultar las bovedillas y la viga metálica de los forjados preexistentes (Figura 13).

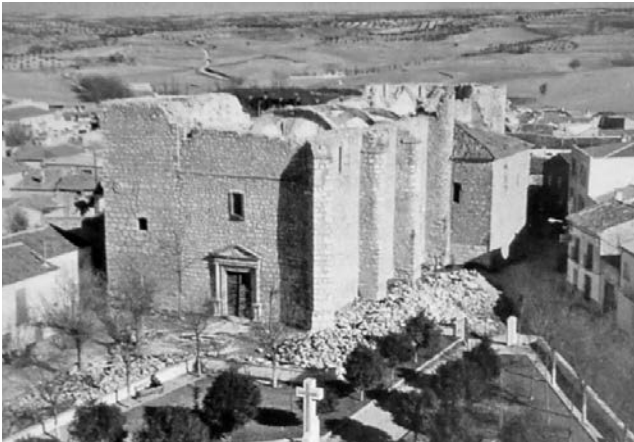
Figura 4. Vista aérea de la Iglesia Parroquial tras su derrumbe a principios de los años 70 del siglo XX.

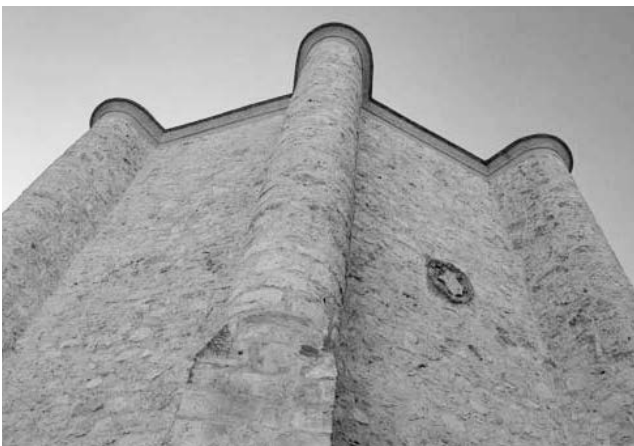
Figura 5. Vista de los imponentes contrafuertes que refuerzan la estructura del ábside.

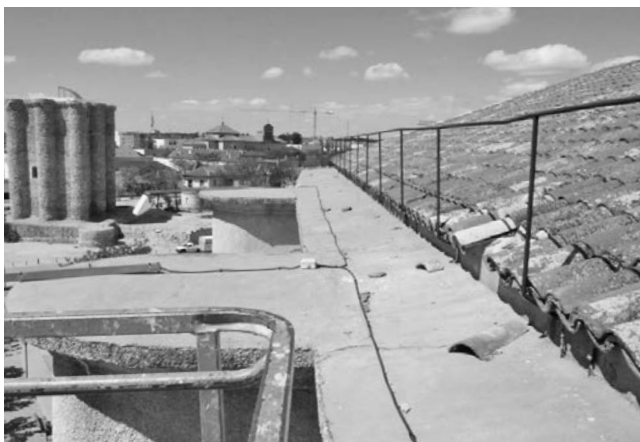
Figura 2. Intervención en los aleros de la cubierta. Desmontaje del remate existente (pasillo perimetral de mantenimiento).

*Zona A.* Desmontaje del remate existente (pasillo perimetral de mantenimiento). Desmontaje de la barandilla de acero y picado del mortero de pendiente hasta la base. Colocación de una pieza de remate del alero de hormigón, formada por losas de piedra caliza de 10 cm. de espesor, en acabado apomazado. Ampliación del plano de cubierta hasta contactar con el alero.

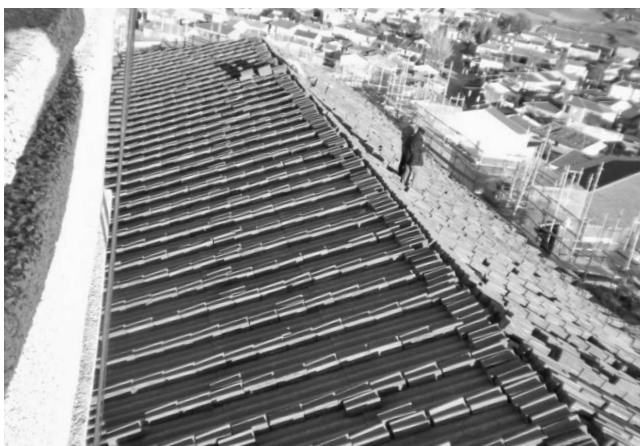
Figura 3. Trabajos de retejado de la cubierta. Vista desde la torre del campanario.

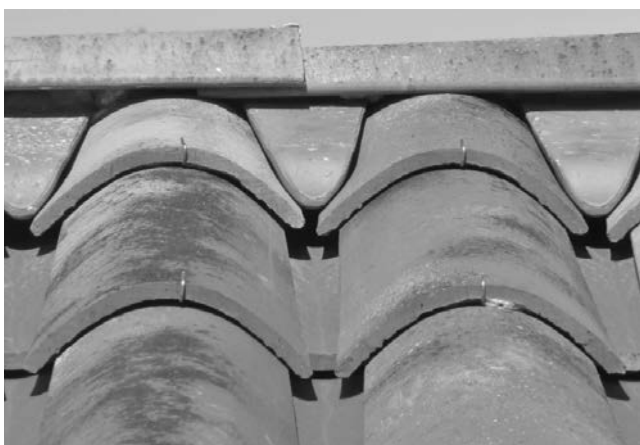
Figura 4. Sistema de fijación y montaje de las tejas de la cubierta.

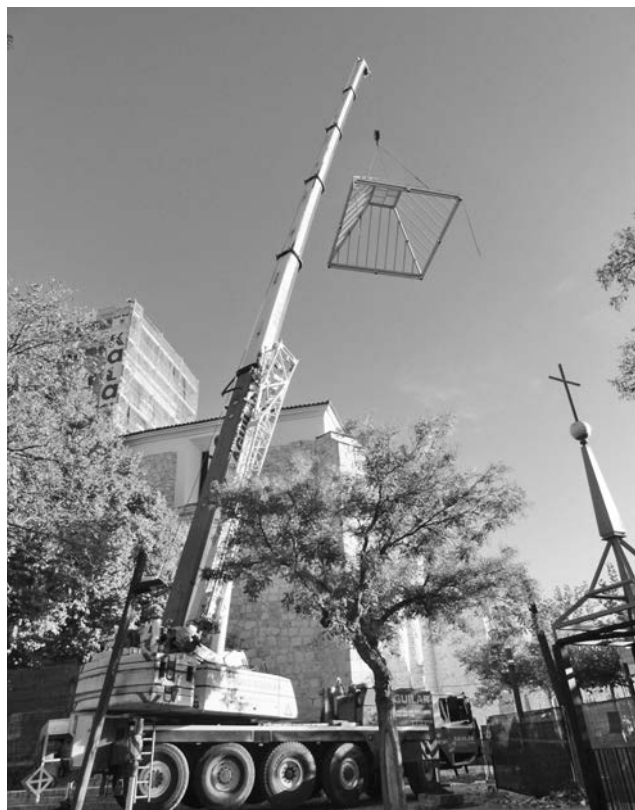
Figura 6. Montaje de la estructura del chapitel. Fotografía Archivo del Dpto. de Arquitectura del Obispado de Alcalá de Henares.

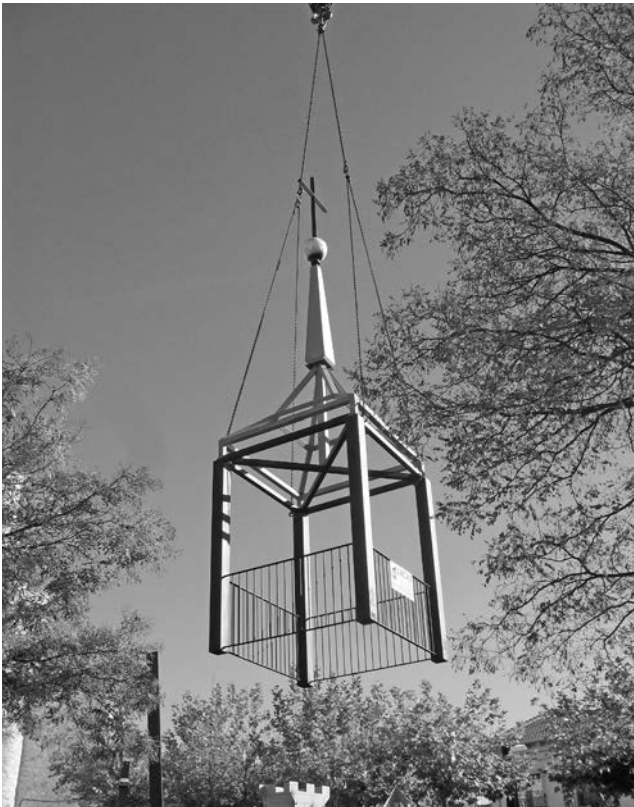
Figura 7. Elevación en una sola pieza de la estructura del cuerpo de campana superior.

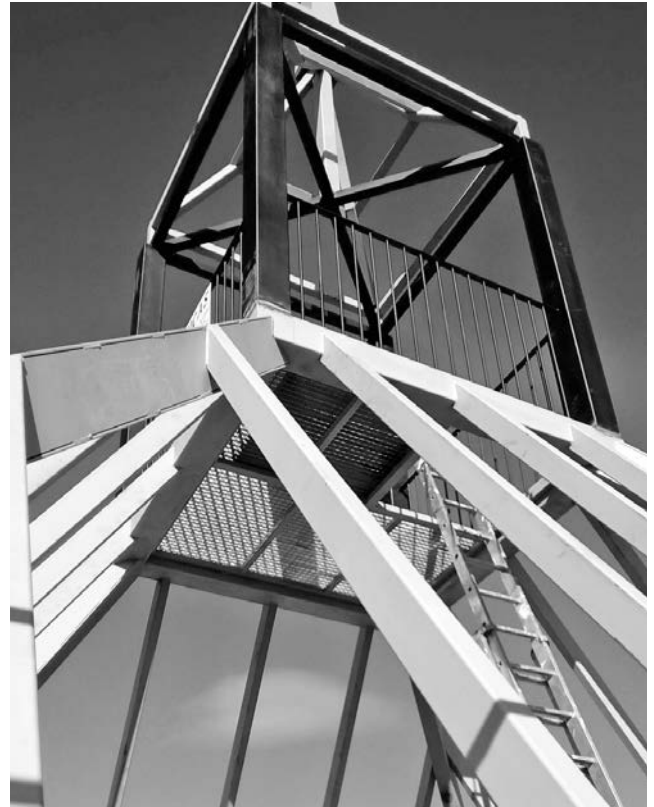
Figura 8. Estructura del chapitel. Fotografía Archivo del Dpto. de Arquitectura del Obispado de Alcalá de Henares.
