40 AÑOS DE CONJUNTO HISTÓRICO

PRIMER ENCUENTRO  
SOBRE INVESTIGACIÓN E INTERVENCIÓN  
EN EL PATRIMONIO HISTÓRICO  
VILLAREJO DE SALVANÉS

PRIMER ENCUENTRO SOBRE INVESTIGACIÓN E INTERVENCIÓN EN EL  
PATRIMONIO HISTÓRICO DE VILLAREJO DE SALVANÉS

CASTILLO, IGLESIA Y TERCIA A LA LUZ DE LOS PRIMEROS  
DOCUMENTOS

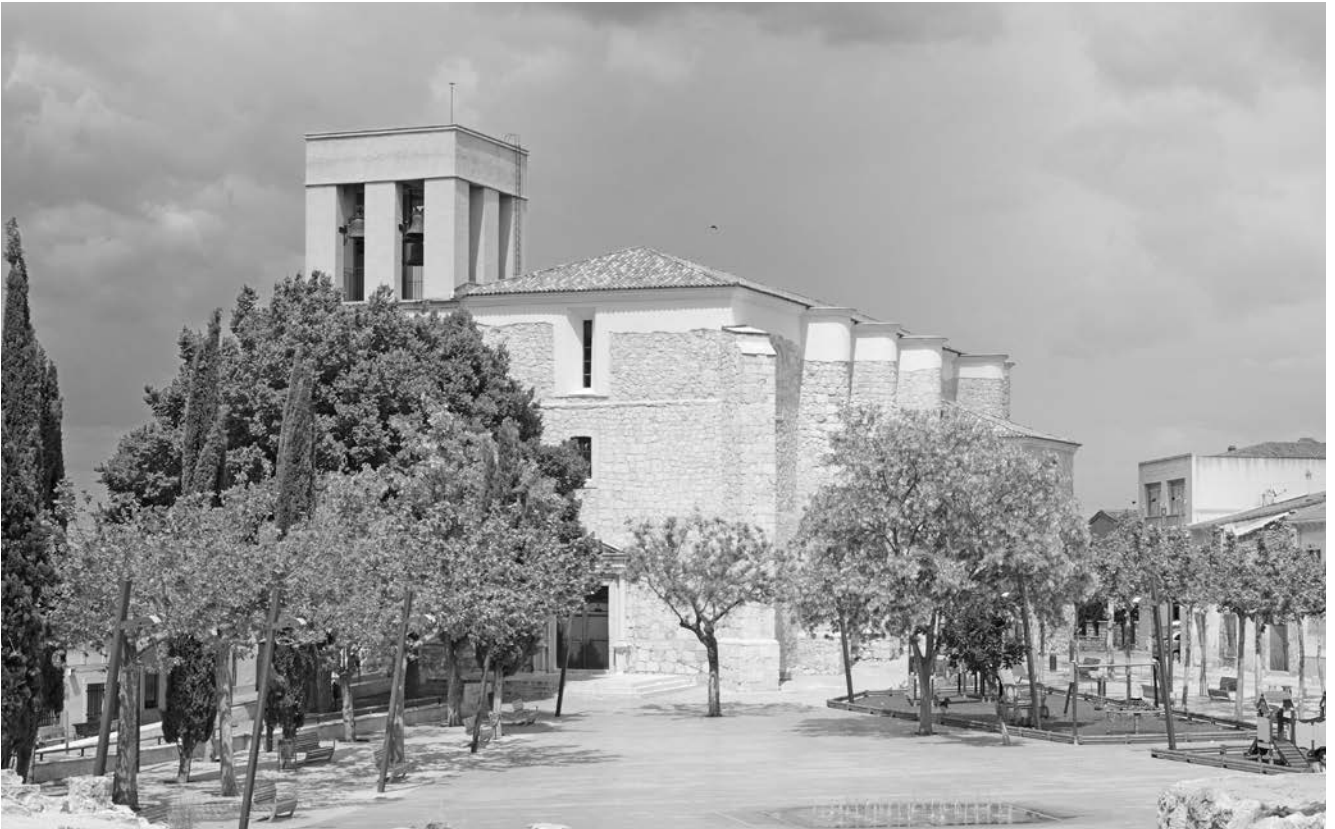
Figura 9. Vista general del estado previo de la Iglesia Parroquial de San Andrés Apóstol.

La solución proyectada pretendía diferenciarse formalmente con claridad tanto del elemento existente previamente (demolido) como de las soluciones históricas conocidas, planteándose como un remate claramente contemporáneo que pueda ser entendido como tal (Figura 9). Es esta una opción basada en presupuestos muy asentados en la teoría de la intervención en bienes culturales, que durante unos años fue llevada tal vez más allá de lo que los propios teóricos pensaron. En este caso, una estructura adelantada de hormigón armado, revestida de un mortero monocapa, resuelve el problema formal y estructural de rematar una torre que ha perdido su elemento más característico. Este remate, extraño a la tradición constructiva histórica, se erige en protagonista de la arquitectura, en lugar de quedar en un discreto segundo plano. Soluciones de otro tipo, más sensibles a la reintegración tipológica sin pretender recrear “falsos históricos” se han ejecutado en elementos impor-

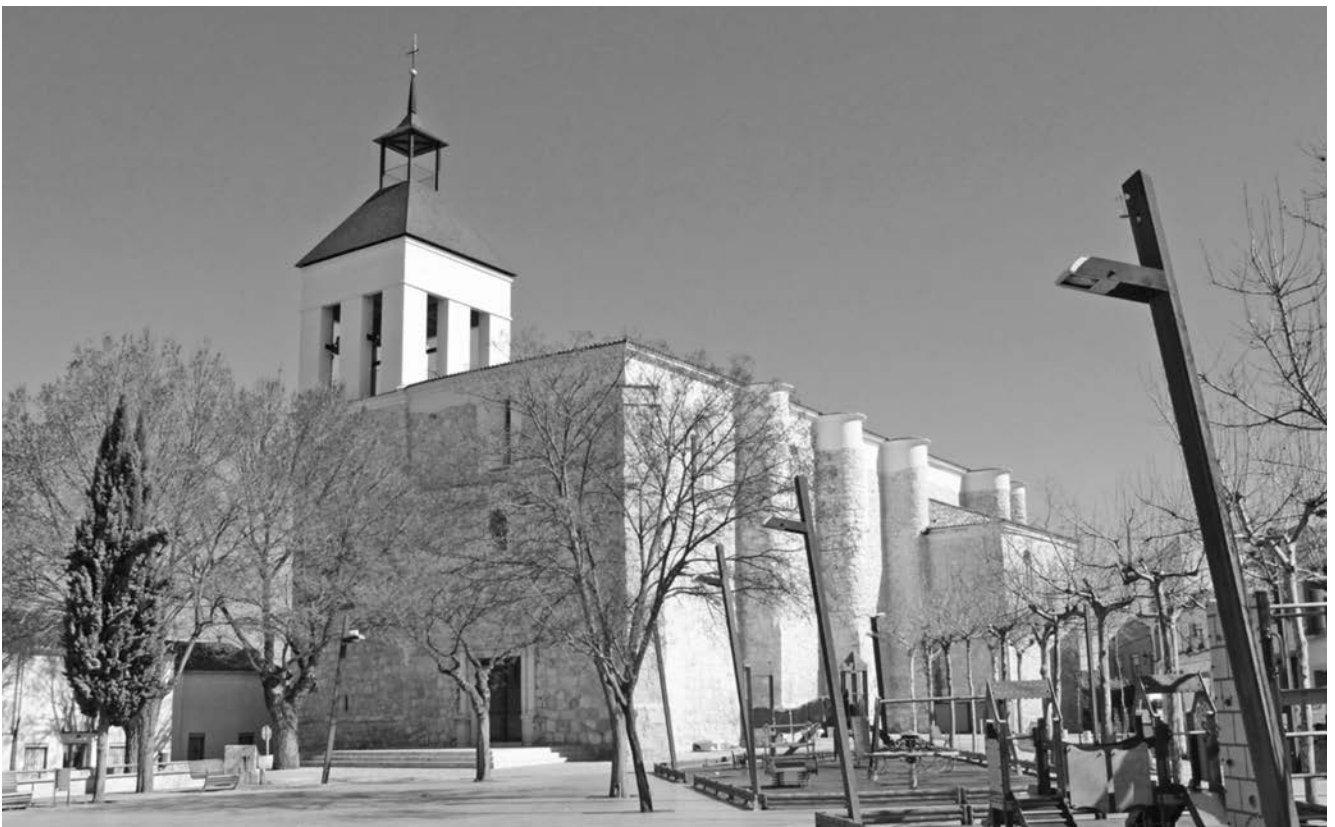
Figura 10. Vista general del estado posterior a la reposición del chapitel de la Iglesia Parroquial de San Andrés Apóstol.

en la celebración de inauguración de la obra<sup>2</sup>, se trataba de completar “esa aguja que apunta al cielo”, de dotar de uno de sus rasgos más significativos a la arquitectura del templo (Figura 10) .

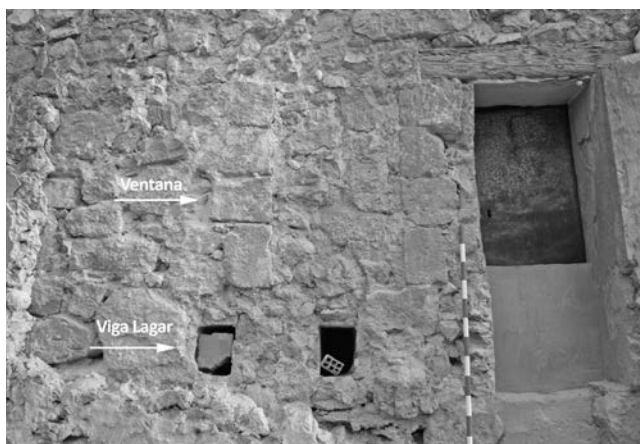
Figura 2. Documentación de la ventana del lagar de vino tinto (Fotografía: A. Aldecoa).

La fachada original (o una de las más antiguas) presentaba una portada con el arco de medio punto que ya todavía recogen los documentos en 1695 (“...dicho arco de la puerta principal es de medio punto...”.1695 A.M.V. s. sig, s. fol.) y que se recuperó durante nuestra actuación. Apenas dispondría de huecos. Contaría con una ventana abocinada documentada a la izquierda de la puerta de acceso y dos ventanas que darían servicio a los lagares, la visible hoy día y que sigue abriendo al lagar de vino blanco y otra hoy ciega y que serviría para introducir la uva en el lagar de vino tinto (Figura 2).

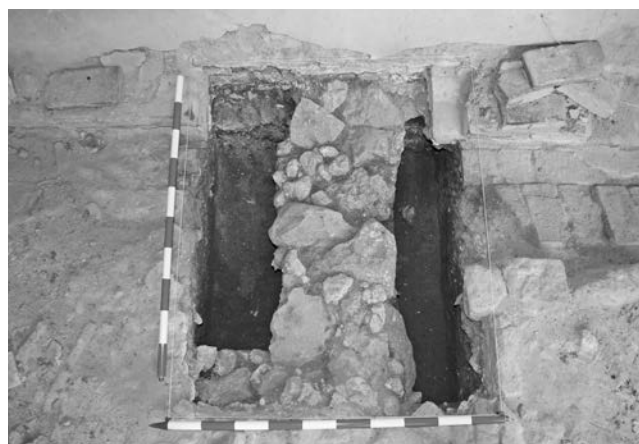
Figura 3. Cimentación de estancia bajo el actual empedrado del primer patio de la casa (Fotografía: A. Aldecoa).

a celdas de los freires, cocinas, aula de gramática... y aquí los trabajos arqueológicos han comenzado en una pequeña zona, dirigidos por L. A. Domingo y A. Aldecoa) (Figura 3).

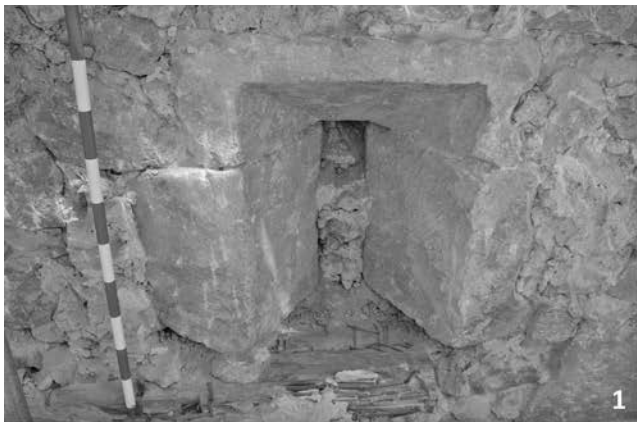
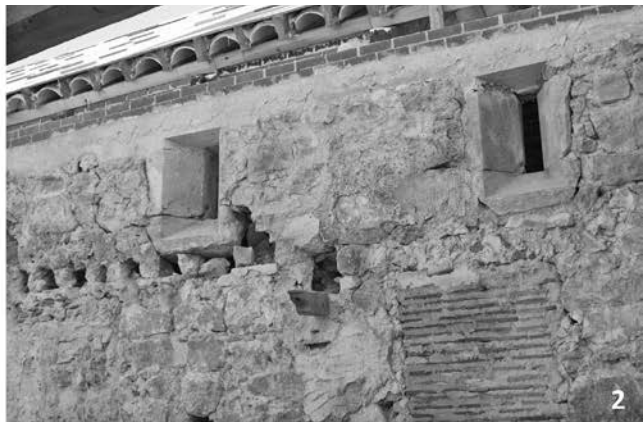
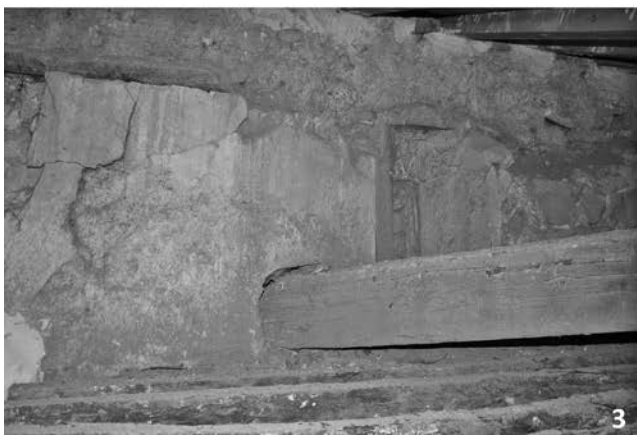
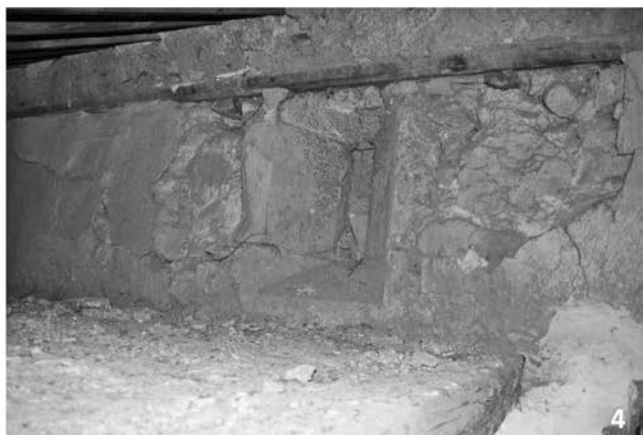
Figura 4. Ventanas abocinadas ocultas tras la construcción del corredor (Figura: A. Aldecoa).

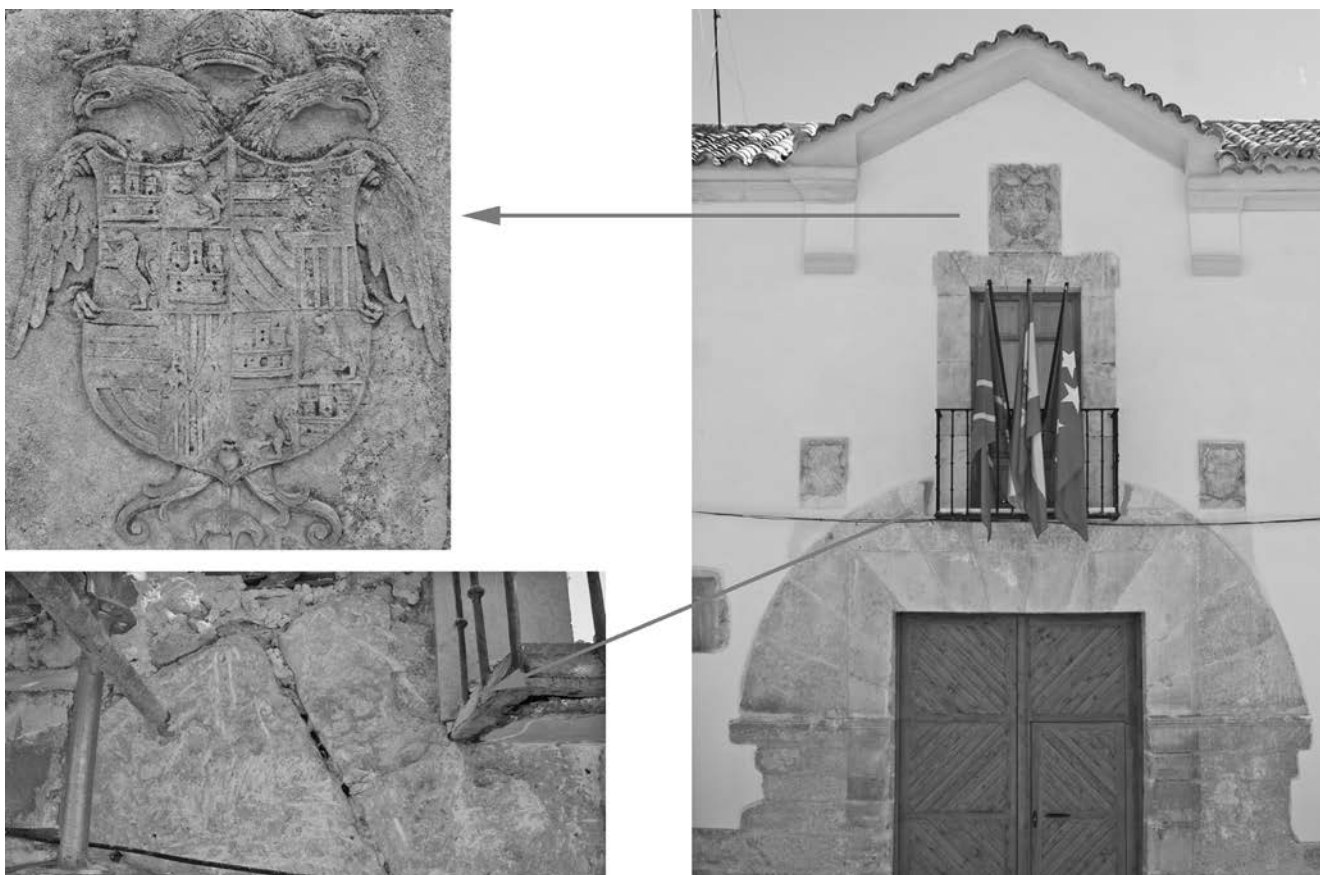
Figura 5. Escudos de armas de los Austrias y de los Zúñiga Avellaneda. Modificación de las dovelas del arco (Fotografías: A. Aldecoa).

Aunque la fachada principal ha sufrido numerosas reformas (apertura, cierre y traslado de ventanas, cambio en el aspecto de la puerta de acceso al recinto, ocultación del friso en torno a la puerta principal), la mayor parte de las veces difícilmente encuadrables cronológicamente, creemos que la portada pudo modificarse con la llegada de la dinastía de los Zúñiga al cargo de comendadores. Es muy probable que el propio Juan de Zúñiga y Avellaneda mandara instalar a ambos lados del arco de la puerta sus escudos de armas y el de los Austrias presidiendo el conjunto y puede que también a él se deba la modificación de las dovelas centrales del arco de la puerta al abrir el balcón central (Figura 5).

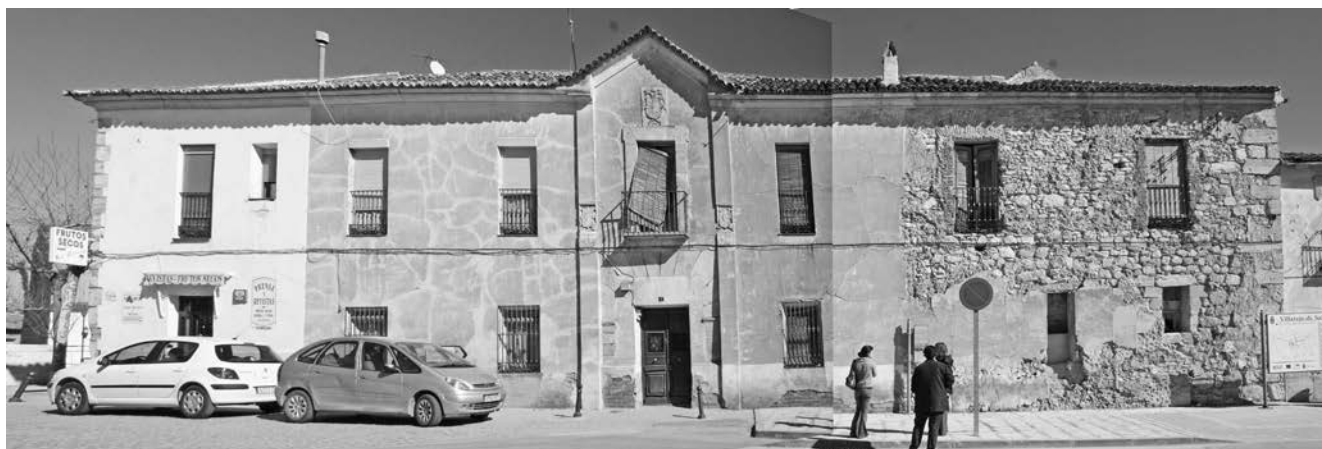
Figura 6. Estado inicial de la fachada principal de la Casa de la Tercia (Fotografía: A. Aldecoa).

la casa pasa a manos privadas tras ser desamortizada en la segunda mitad del s. XIX (Figuras 6 y 7).

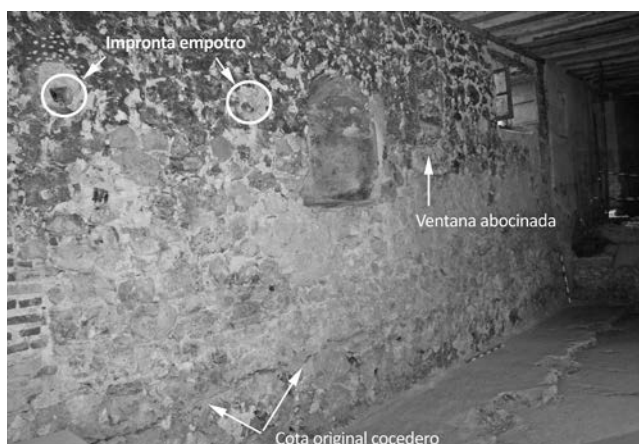
Figura 8. Documentación de la cota original del suelo del cocedero y otros elementos (Fotografía: A. Aldecoa).

La cota original del cocedero se encontraría a la altura del tercer peldaño de la escalera del recinto, rebajándose posteriormente alrededor de 1 m., quizás para introducir tinajas de mayores dimensiones a las existentes, dejando vistas las cimentaciones de los arcos y construyendo una escalera para salvar el desnivel (Figuras 8 y 9). Este rebaje provocó también la reutilización de una tinaja (posiblemente vinculada a los lagares originales, destinada a recoger el mosto en

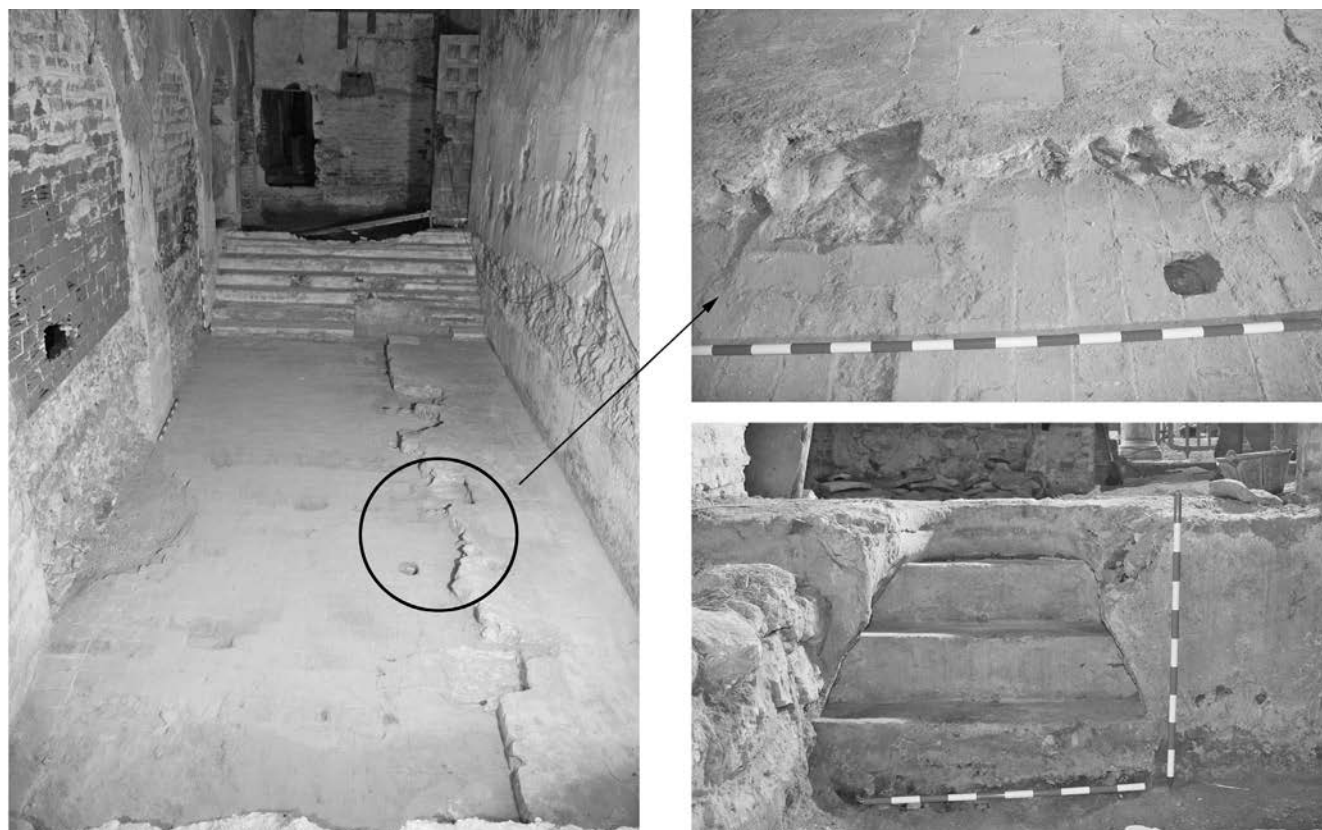
Figura 10. Asiento corrido de tinajas del cocedero y agujeros del empotro (Izda. y Superior Dcha.). Reutilización de tinaja/escalera (Inferior Dcha.) (Fotografías: A. Aldecoa).

caso de ruptura de otros recipientes) para convertirla en escalera (Figura 10).

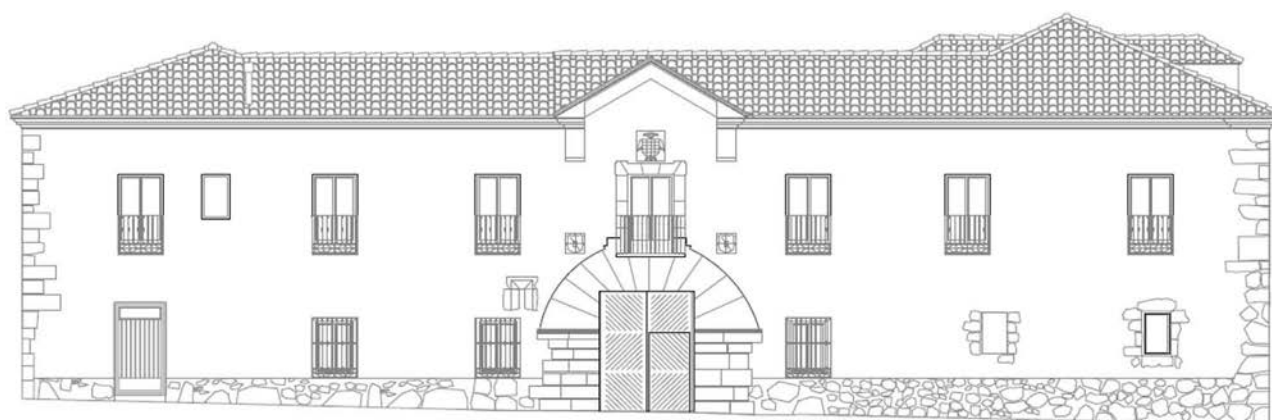
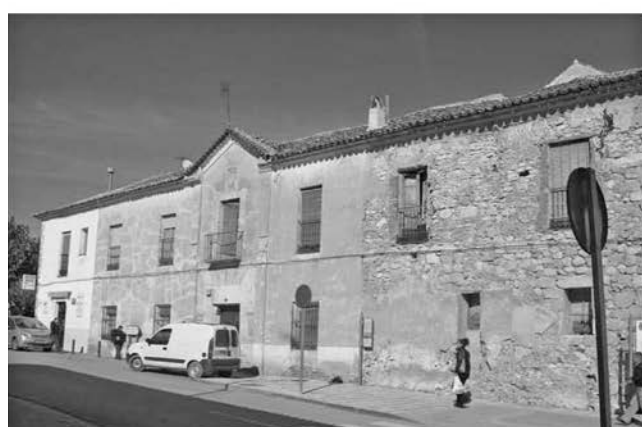
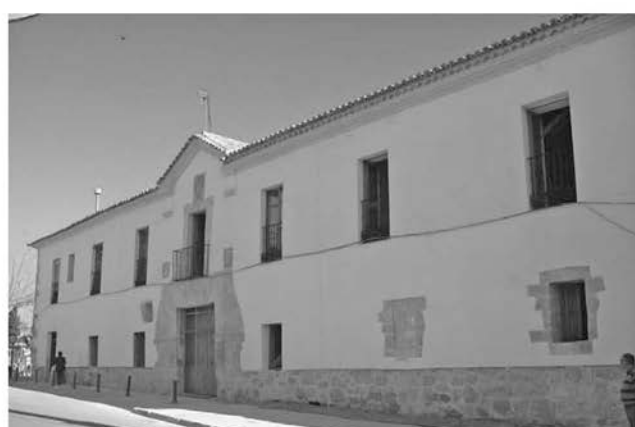
Figura 15. Alzado del estado final de la fachada principal (Arriba). Fotografías del estado inicial y final (Abajo) (R. Muñoz y F. Jaro).

### **Fachada principal (Figura 15)**

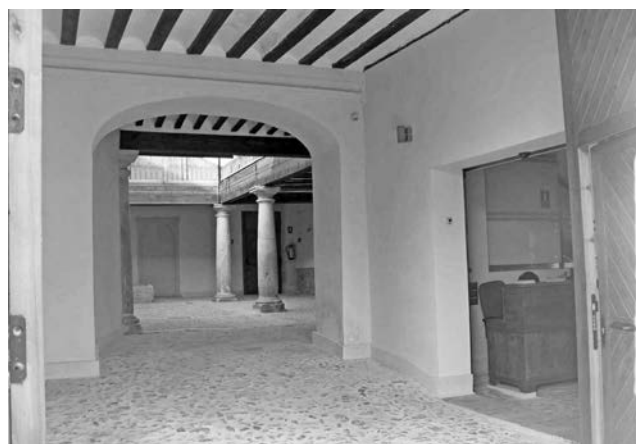
Figura 16. Vista del zaguán de entrada a la Casa de la Tercia tras la rehabilitación (Fotografía: R. Muñoz y F. Jaro).

#### *Zaguán (Figura 16)*

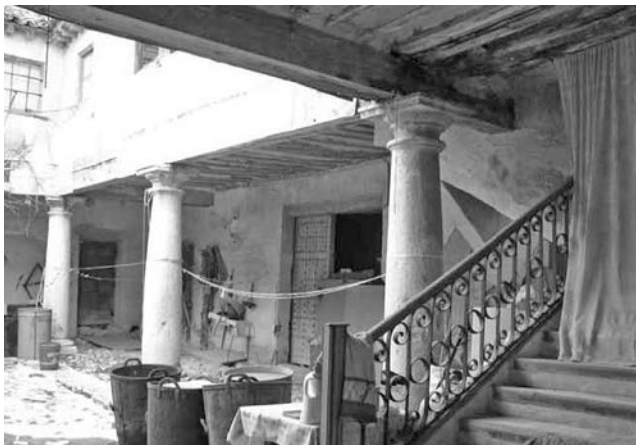
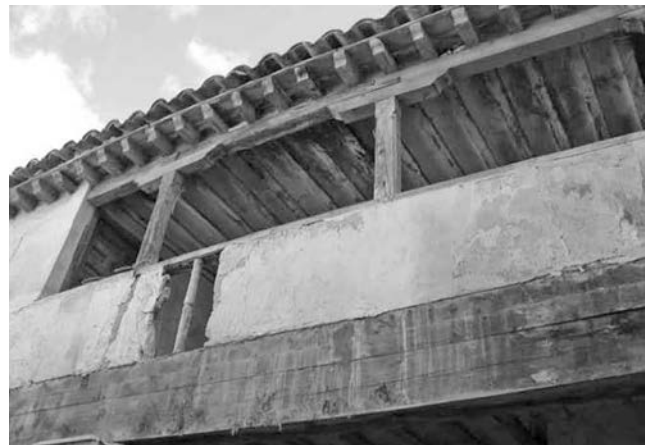
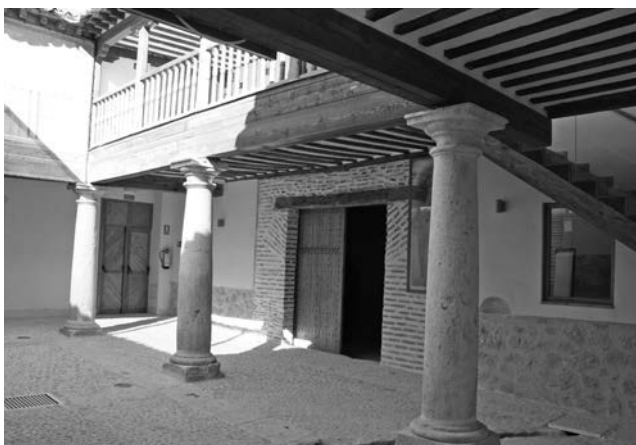
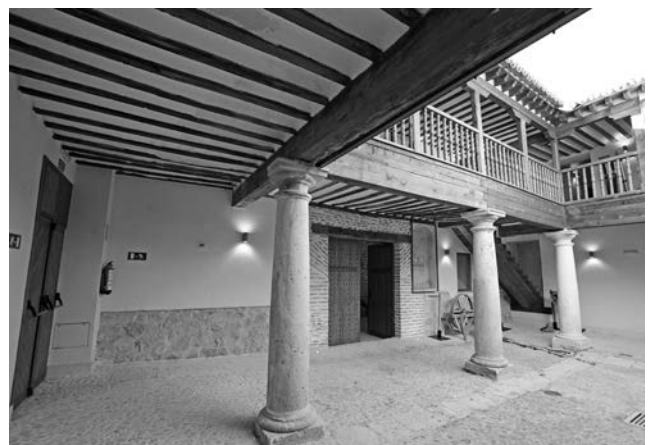
Figura 17. Estado previo del patio principal y del peto de la galería (Arriba) y estado final (Abajo) (Fotografías: R. Muñoz y F. Jaro).

#### *Patio central y galería (Figura 17)*

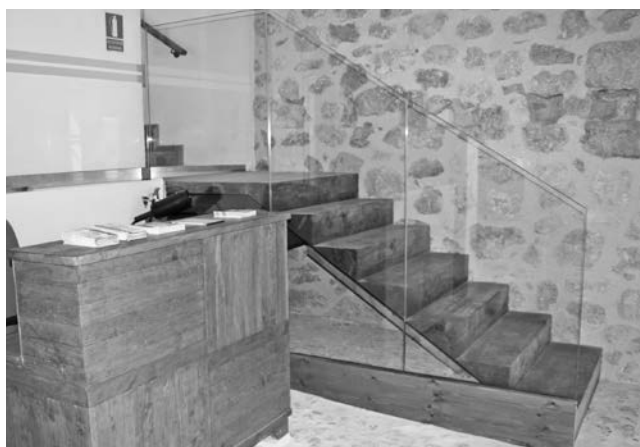
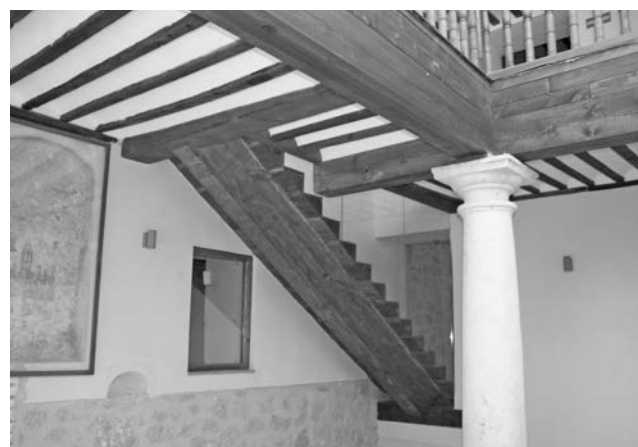
Se ha modificado la ubicación de la escalera que, aunque desemboca en el mismo lugar que estaba previsto, en la galería que rodea el patio en planta alta, arranca de la zona de recepción dejando así libre el espacio que rodea el patio. Se descubrió la existencia del hueco, que aparecía tapiado, por el que atraviesa la escalera de la recepción al patio, al eliminar el recovo de ese muro de separación.

Figura 18. Vistas de la nueva escalera de acceso a la planta superior (Fotografías: R. Muñoz y F. Jaro).

#### *Escalera (Figura 18)*

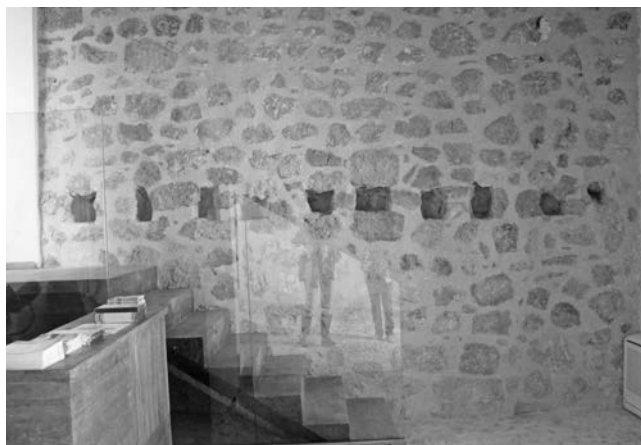
Figura 19. Vista de la habitación situada a la derecha del zaguán y actual zona de recepción (Fotografía: R. Muñoz y F. Jaro).

#### *Zona de entrada (Figura 19)*

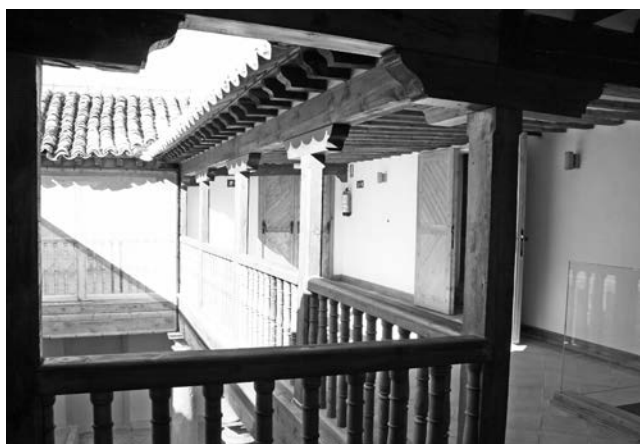
Figura 21. Vista de la galería superior del patio tras su rehabilitación (Fotografías: R. Muñoz y F. Jaro).

#### *Galería superior (Figura 21)*

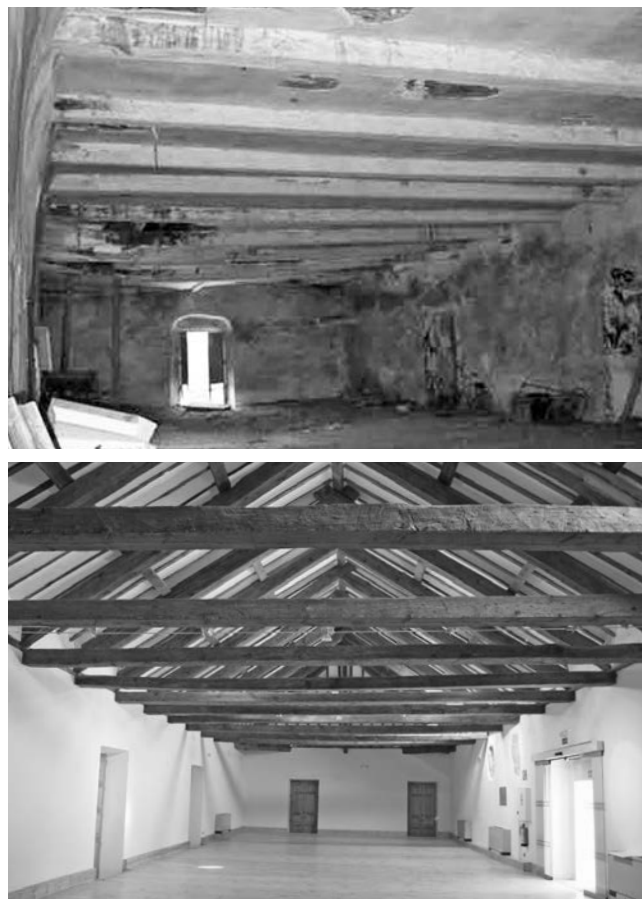
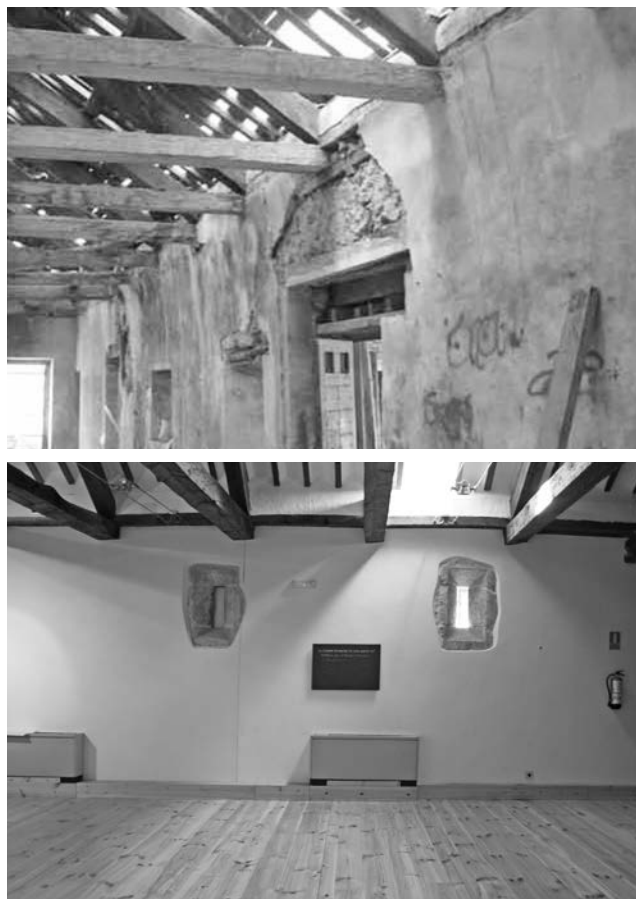
Figura 22. Vistas del estado inicial (Arriba) y final (Abajo) del granero de la Casa de la Tercia (Fotografías: R. Muñoz y F. Jaro).

La cubierta aparece vista y ha sido completamente restaurada ya que presentaba un estado de conservación desigual en los diferentes elementos que la componen.

Se desmontó la cubierta completamente ya que las grandes cerchas que conformaban la estructura principal estaban inclinadas y los durmientes sobre los que descansaban en muy mal estado. Se volvieron a colocar las cerchas originales una vez restauradas y para la estructura de madera que aparece entre dichas cerchas se utilizaron piezas nuevas con la misma escuadría que las originales. Entre las viguetas se colocaron unas piezas de revoltón de escayola imitando una zona que se encontró bajo el falso techo que da-

#### *Granero (Sala polivalente) (Figura 22)*

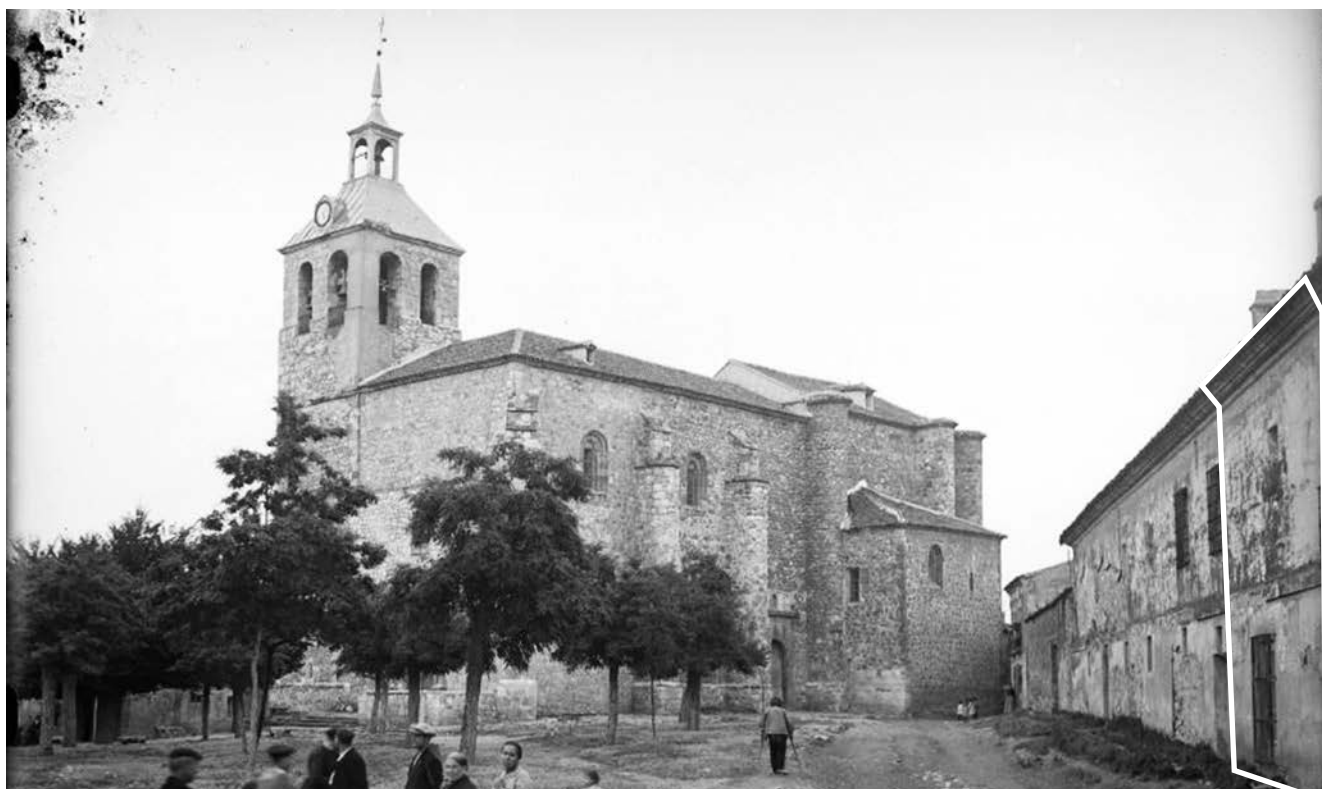
Figura 3. Fotografía de la Iglesia de los años 20 realizada por el fotógrafo portugués Antonio Passaporte (Archivo Loty del IPHE) en la que se puede ver tangencialmente la parte de la fachada que nos ocupa con los vanos existentes en ese momento. Sobre el alero de la fachada se ve asomar la chimenea de la casa.

cuidad con respecto a la parte del inmueble que nos interesa, tienen un alto valor para realizar una lectura de la evolución de la fachada en varios momentos del siglo XX. Una de esas fotografías, de los años 20 y realizada por el fotógrafo portugués Antonio Passaporte (Figura 3), capta de forma tangencial (pues el objeto fotografiado era la Iglesia de San Andrés) gran parte de la fachada oeste de la Casa de la Tercia. La otra fotografía, de autor desconocido, es de los años 40 y capta también esta parte de la fachada junto con la fachada principal del edificio (Figura 4).

Se aprecia también, que los vanos actuales de la planta inferior tienen su propia evolución. La puerta que hasta hace poco daba acceso a la primera planta a través de una escalera construida a finales de los años 80 del siglo XX, no existía en los años 20 (Figura 3) y se abre ya en los años 40, como paso para animales en dirección a la cuadra situada en el segundo patio. De hecho en la fotografía de los años 40 aparece esta puerta, aunque con un tamaño menor que el que posteriormente tuvo (Figura 4). Por su parte, la puerta principal que permitía acceder al bar en las últimas décadas, era originalmente, tanto en los años 20 como en los 40 una ventana de grandes dimensiones que disponía de una reja de hierro.

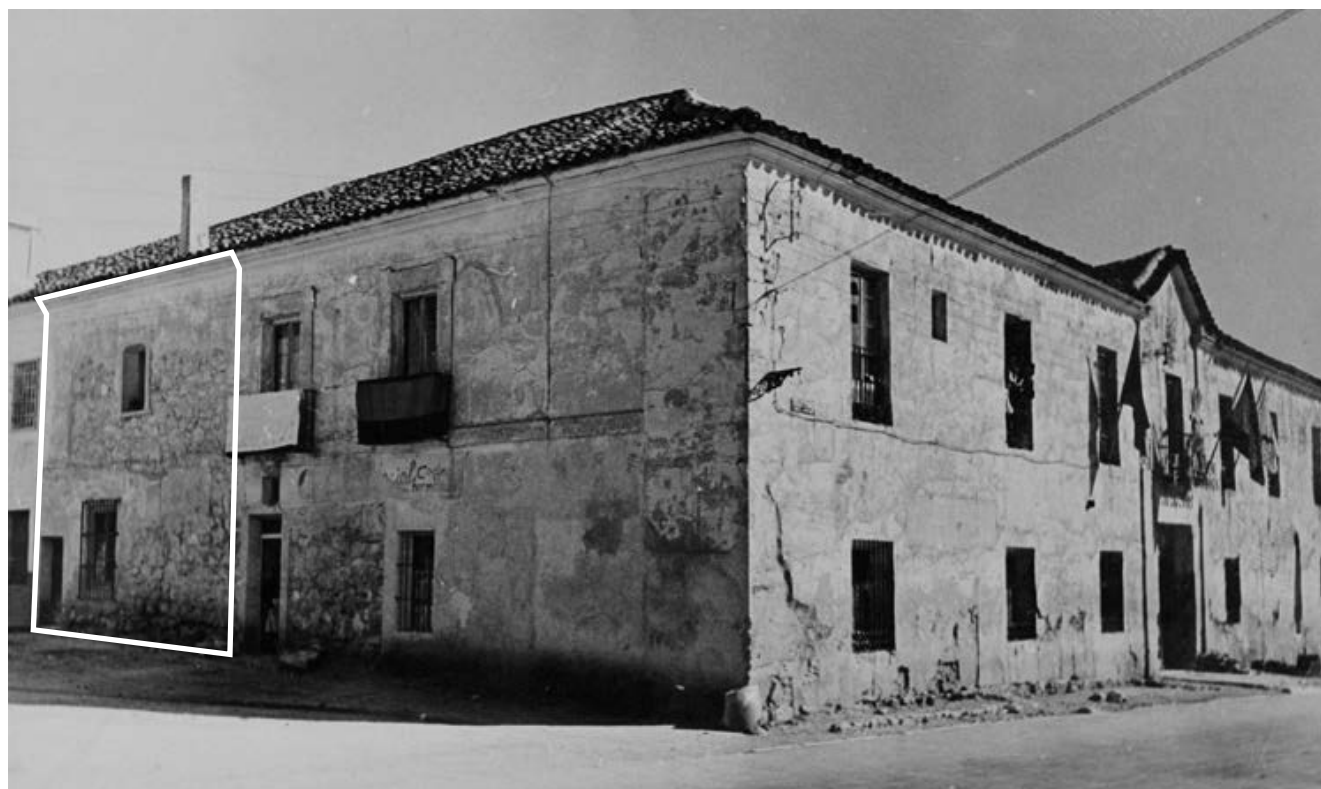
Figura 4. Fotografía de los años 40 con indicación de la parte de la fachada que nos ocupa. Obsérvese que, además de haber perdido buena parte del enlucido que deja ver el muro de piedra, aparece ahora una pequeña puerta que no existía anteriormente. La ventana con reja de la planta baja y la del piso superior (hoy balcón) siguen igual que en los años 20. En el tejado se ve asomar la chimenea.

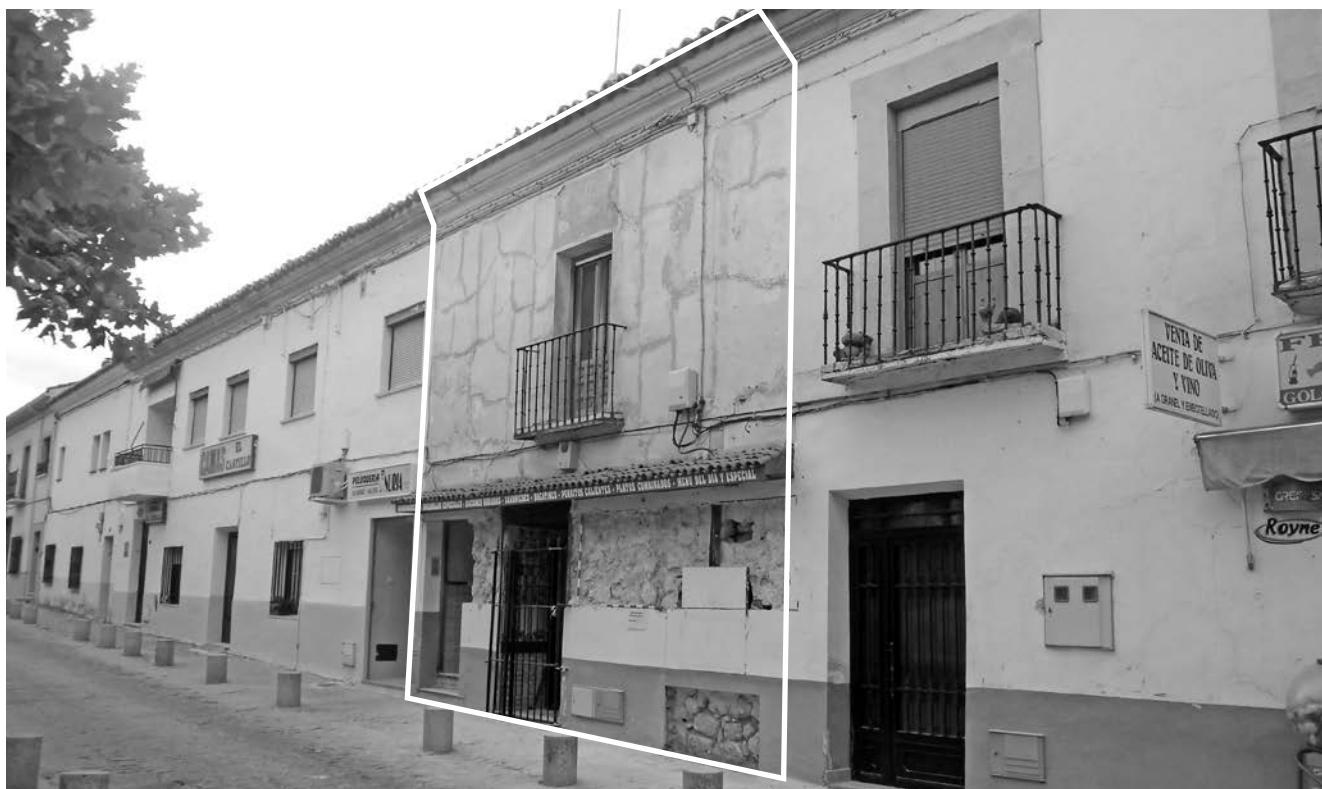
Figura 5. Vista de la fachada en la actualidad. La pequeña puerta de los años 40 del siglo XX se ha convertido en una puerta mayor para dar acceso a la escalera que conduce a la segunda planta. La ventana de la planta baja se ha convertido en una puerta de acceso. La ventana de la planta primera es ahora un balcón con puerta. La fotografía muestra la Cata Muraria 1 realizada en la fase de estudio previo.

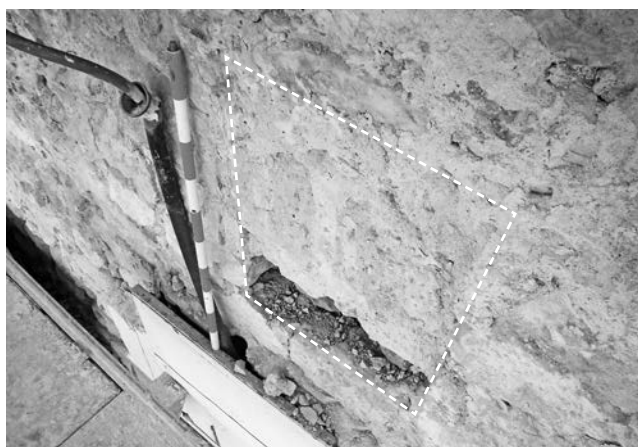
Figura 6. Ventanuco cegado de una de las celdas de la planta baja en la fachada principal.

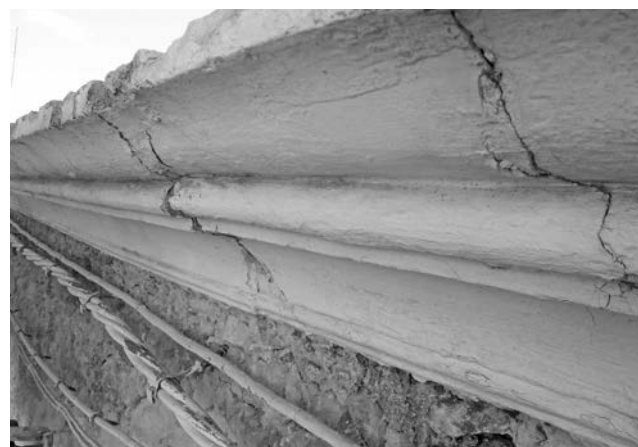
Figura 7. Vista de la cornisa moldurada que corona la fachada de la Casa de la Tercia.

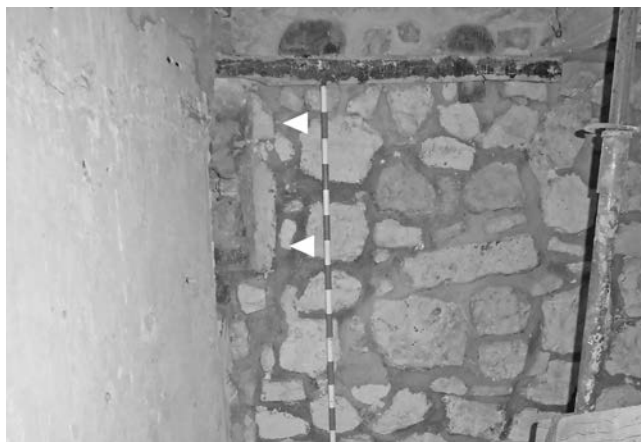
Figura 8. Ventana abocinada en la cara interior del muro de la fachada principal, en la medianería con la propiedad colindante.

En la cara interior de este muro de carga, se ha documentado además una ventana abocinada parcialmente desmantelada que no tiene su reverso en la superficie exterior del muro (Figura 8). Esta ventana abocinada hay que ponerla en relación, al igual que otras documentadas en distintas partes de la Casa de la Tercia, con las fases más antiguas del edificio. Hay

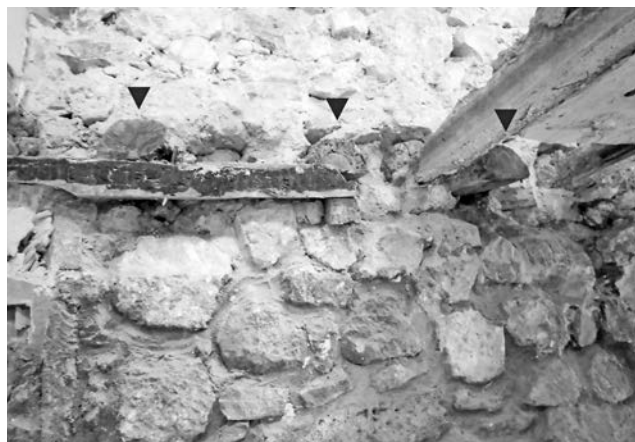
Figura 10. Detalle de los restos del durmiente y las vigas del forjado original de madera.

En la parte interior, el muro de mampostería presenta características similares a las documentadas en la superficie exterior (Figuras 9 y 11), si bien, en el alzado de la planta primera, su espesor es algo menor, precisamente para generar el asiento de las vigas de madera del forjado de dicha planta (Figura 10).

probable que no se conservasen restos que nos indicasen como era el forjado anterior, pero, sorprendentemente, al abrir el hueco de la nueva escalera y descubrir los apoyos del forjado actual para su refuerzo, han aparecido los extremos serrados de cuatro de las vigas de madera originales (Figura 10). Estas son de sección semicircular, con 20-25 cm de diámetro, y aparecen encastradas en el muro de mampostería, apoyando en el saliente de la parte inferior del muro con mediación de un durmiente de madera de 10 cm de ancho que se encontraba en muy mal estado de conservación. En su otro extremo, estas vigas irían a descansar en el muro central de carga que divide longitudinalmente en dos el ala oeste de la Casa de la Tercia en la planta baja y del que luego hablaremos.

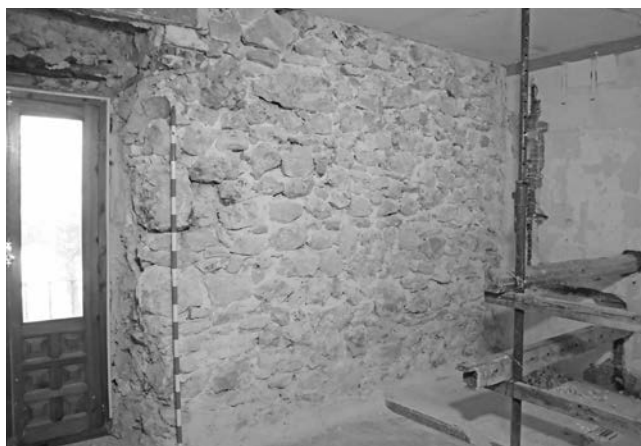
Figura 9. Interior del muro de la fachada en la primera planta a la derecha de la puerta del balcón.

elementos interesantes (Figuras 9 y 11). Así, se ha documentado un mechinal hueco pero cegado con una piedra sin trabazón y otro mechinal cegado de yeso, cada uno de ellos situado a un lado y a otro de la salida al balcón. Además observamos en este muro como la jamba derecha de la antigua ventana (hoy convertida en puerta para salir al balcón) se delimitaba con bloques de piedra con forma cuadrangular toscamente trabajados, mientras que el lateral izquierdo de la actual puerta (más ancha que la ventana original),

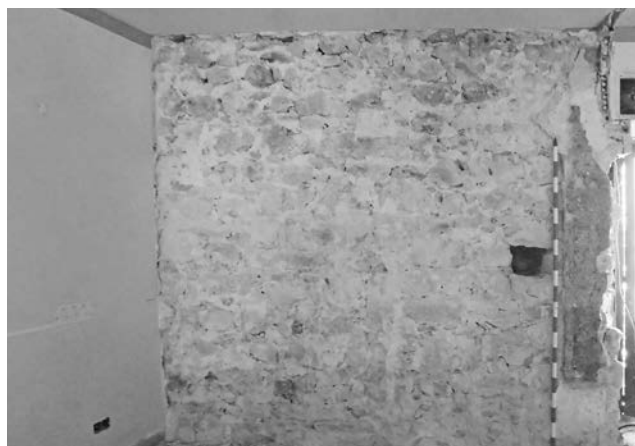
Figura 11. Interior del muro de la fachada en la primera planta a la izquierda de la puerta del balcón. Obsérvese, a la derecha, la huella del tiro de la chimenea y, justo al lado, el mechinal.

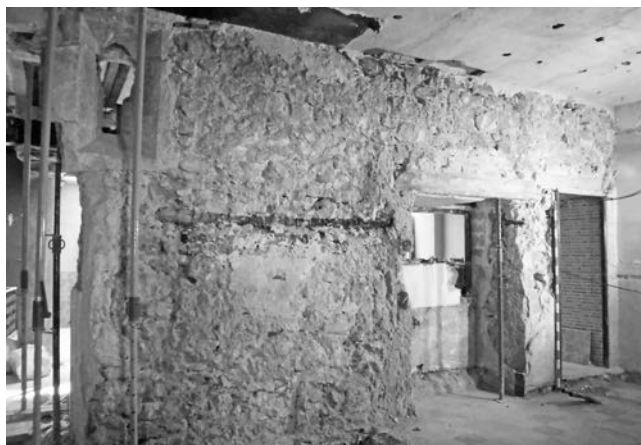
Figura 12. Superficie interior del muro de la fachada que delimita el patio columnado. La puerta del centro, aunque muy modificada, es la original. La ventana abocinada está a la izquierda.

También se han podido determinar las características originales de la puerta que se situaba junto a la ventana abocinada de piedra, un acceso que originalmente disponía de jambas y dintel abocinados hacia el interior. Esta puerta, si bien es antigua, no sabemos si corresponde a una salida original, dado que se encuentra muy próxima y parcialmente infrapuesta a dicha ventana y no encontramos referencias claras a la misma en los textos de las visitas. No obstante, hay una referencia en la visita de 1766 que podría tener que ver con esta puerta, dado que a la izquierda de la cocina situada en la zona donde hoy se sitúa el bar *“hay un postigo nuevo sin herraje, en un cuartito que es donde esta al horno, cuya entrada tiene por el patio, y no tiene luz alguna”*(sic) (AHN, OO.MM., Uclés, C.86, s.fol.).

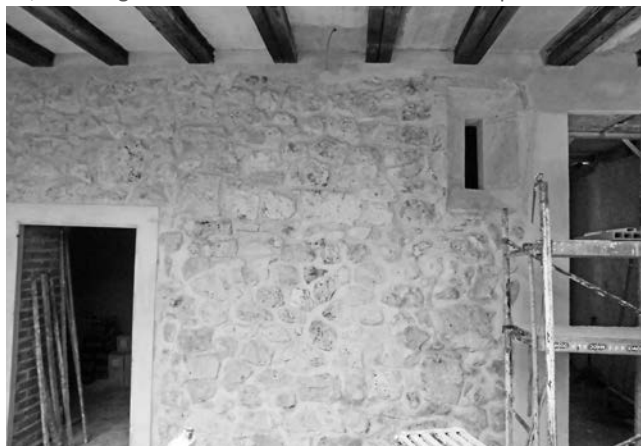
Figura 13. Fachada inferior del patio columnado con la ventana abocinada a la derecha y la puerta original a la izquierda. La puerta de la derecha es reciente.

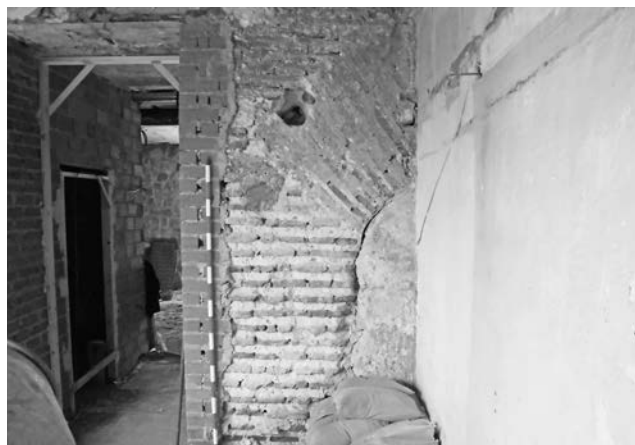
Figura 14. Vista del arco de ladrillo cegado aparecido en la fachada inferior del patio columnado.

De hecho, el muro actual, donde conectarían ambos corredores, parece estar construido con ladrillo hueco y debe ser bastante reciente. Se ha procedido a documentar la parte visible del arco para su integración en el alzado general de esta fachada y para complementar la lectura de este muro de carga que no deja de deparar sorpresas. No obstante, no hemos encontrado referencias claras al mismo en los textos de las visitas, por lo que, de momento, no podemos ponerlo en relación con ninguna estancia o interpretarlo satisfactoriamente.

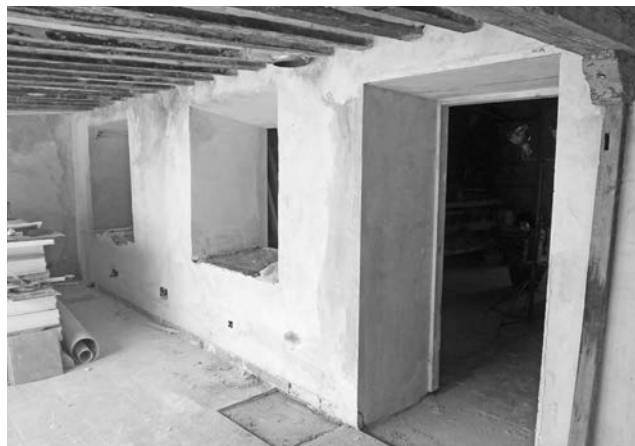
Figura 15. Vista de la fachada del corredor superior del patio columnado. Se encuentra muy alterada por la apertura de ventanas, aunque el hueco de la puerta es original.

Del mismo modo, se ha realizado también el análisis del muro oriental en la planta superior del inmueble (Figura 15). Entre otros detalles, se ha podido establecer y documentar la anchura original de la puerta de acceso al corredor superior del patio columnado, advirtiendo las modificaciones posteriores del mismo, y se confirmado que la construcción original de esta parte del muro era de tapial. La presencia de este tipo de alzado confirma los datos de los textos que nos

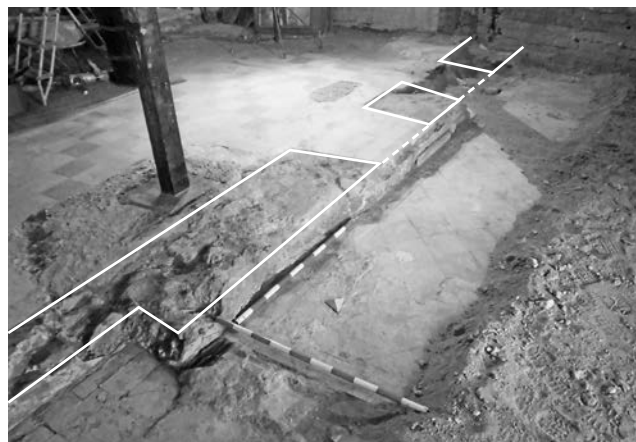
Figura 16. Vista de la cimentación del muro central de carga con los distintos huecos.

Tenemos que distinguir dos ámbitos bien diferenciados que se encuentran separados por el muro central de carga en la planta baja del inmueble (Figura 16). La situada al este, en comunicación directa con el patio columnado, ha sido estudiada directamente mediante la realización, primero de un sondeo y después de una serie de ampliaciones para completar los datos aportados por este. Hay que hacer constar el alto grado de alteración que ha sufrido el subsuelo en esta zona a causa de sucesivas obras que han desmantelado, a veces profundamente, las estructuras y depósitos existentes.

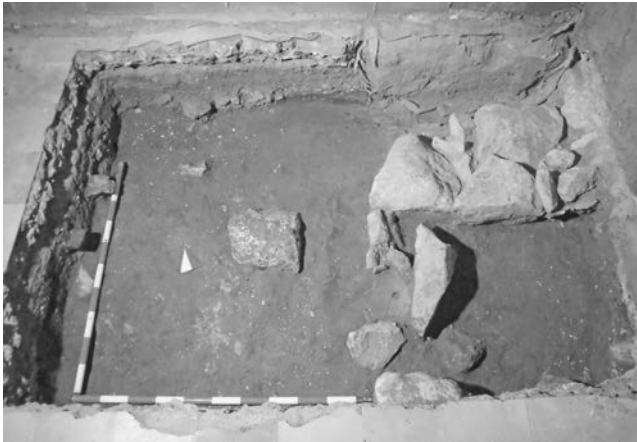
Figura 17. Ampliación sur del Sondeo 2 con el zócalo de muro desmantelado, del que solo se conserva el inicio.

En esta mitad de la planta baja, se han realizado excavaciones con el fin de documentar el desarrollo del zócalo de un muro de mampostería documentado en el estudio previo y otros datos relativos a la secuencia constructiva y funcional de esta parte del inmueble. En la ampliación sur del Sondeo 2 (Figura 17), relacionada directamente con dicho muro, se ha podido registrar la secuencia conservada hasta el sustrato geológico, observando que la zona ha padecido fuertes alteraciones en las sucesivas reformas del edificio, sobre todo las que tienen que ver con la segunda mitad del siglo XX. De hecho, el muro documentado apenas tiene 1 m. de desarrollo longitudinal, debido
